REDUÇÃO NO NÚMERO DE PLACAS DE REFRIGERAÇÃO QUEIMADAS NO ALTO FORNO 2 DA CSN*

REDUCTION OF THE NUMBER OF COOLING PLATES BURNED IN BLAST FURNACE 2 OF CSN

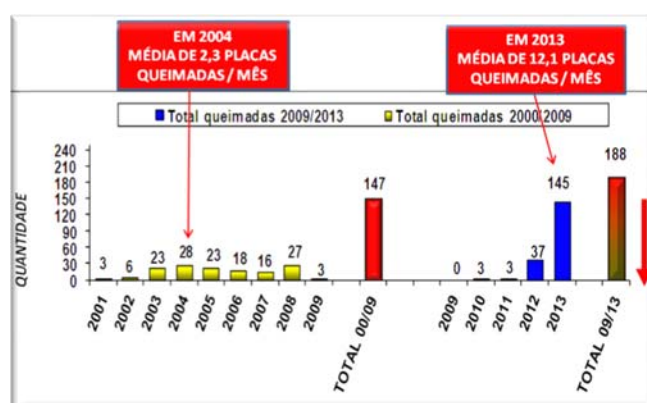
Esse cenário forçou então a um novo modelo operacional do Alto Forno 2 da C.S.N, o qual foi a solução para vários efeitos colaterais, como o da Figura 6, que será o motivo do trabalho em questão: Redução no número de placas de refrigeração queimadas no alto forno 2 da C.S.N.

Figura 6– Comparativo do N° de placas de refrigeração queimadas no AF#2.

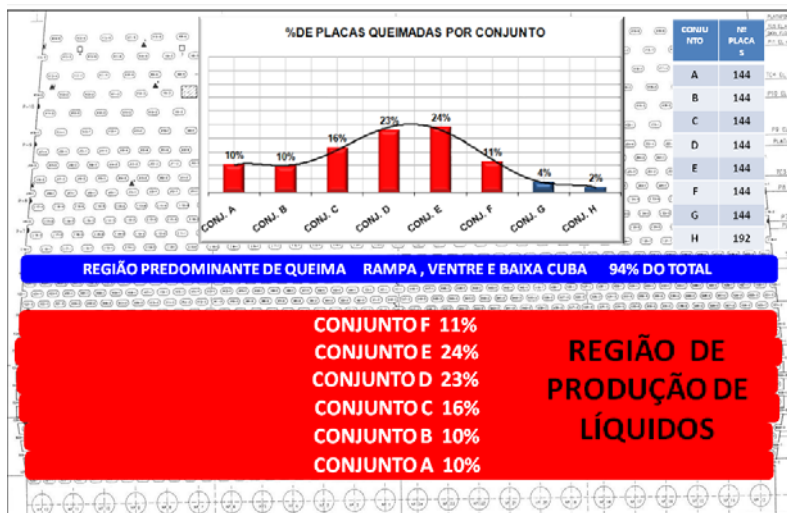
O total é de 1653 placas de refrigeração dispostas em filas classificadas por conjuntos e obedecendo a ordem alfabética da rampa até a alta cuba (conforme tabela abaixo), Verificamos que a incidência de queima, se acentua na região de produção de líquidos e que do total de placas queimadas, 94% fica nessa região, conforme Figura 10.

Figura 10– Região de maior incidência de queima (rampa, ventre e baixa cuba).

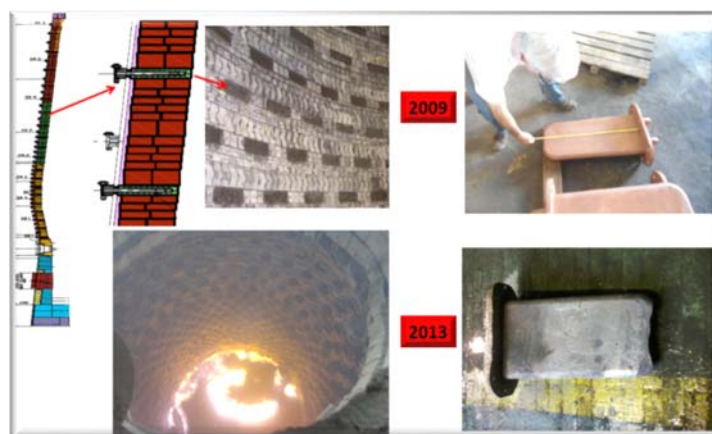
Observamos também, que com o desgaste natural dos refratários da parede, as placas ficavam com sua extremidade expostas dentro do forno e que 100% das placas queimavam em sua extremidade (Figura 11).

Figura 11– 100% das placas queimam em sua extremidade

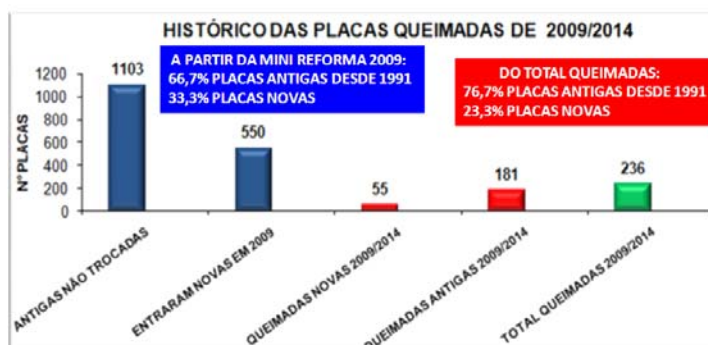
Outra observação importante foi o fato que das 1653 placas, trocamos 550 placas na mini reforma de 2009 e que os percentuais de placas antigas queimadas e o de placas novas, foram quase proporcionais aos percentuais de placas antigas que não foram trocadas e o de placas novas que entraram em 2009 (Figura 12).

Figura 12– Relação de placas queimadas novas e antigas, com as placas que ficaram desde 1991 até 2009 e placas que entraram novas em 2009.

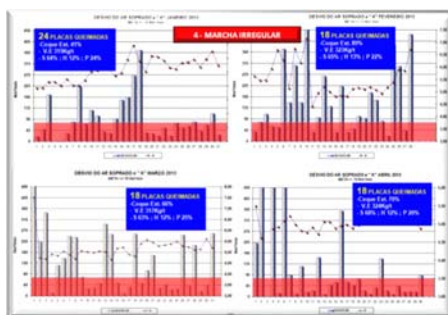
Na figura 13 mostramos os gráficos do desvio padrão do ar soprado em alguns meses no AF#2, onde é verificada a influência da marcha operacional irregular na queima de placas de refrigeração. Quanto maior o desvio padrão do ar soprado, maior a instabilidade operacional do AF#2 e conseqüentemente maior o número de placas de refrigeração queimadas (Figuras 13 e 14).

Figura 13– Relação de placas queimadas com a instabilidade operacional do AF#2 meses de JANEIRO à ABRIL de 2013

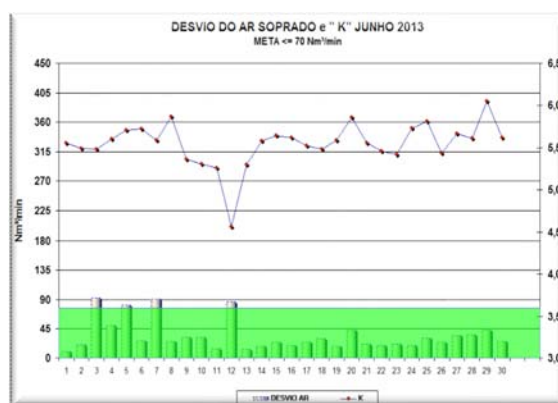
Outro fato importante foi que verificamos que quando o alto forno 2 entrava em regime de marcha operacional irregular, queimava-se um número elevado de placas e quando esse fato, não acontecia, não se queimava placas no AF#2.

Figura 14– Relação entre marcha operacional estável e nenhuma placa queimada no AF#2

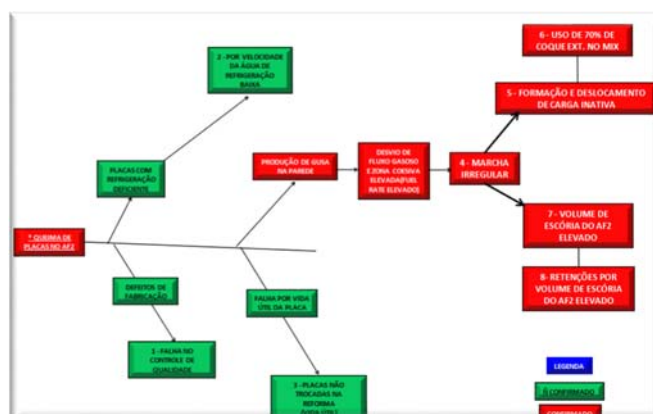
Figura 15 – Diagrama de Relação X Teste de Hipótese.

As causas relacionadas, apontaram para a produção de gusa na parede (extremidade da placa) devido à marcha irregular por:

- Formação de carga inativa na parede (cascão);
- Uso de 70% de coque externo no mix de coque do AF#2;
- Volume de escória (slag rate) elevado no AF#2;
- Retenções de escória por slag rate elevado;
- Distribuição de carga X Tempo de descarga dos materiais na correia.

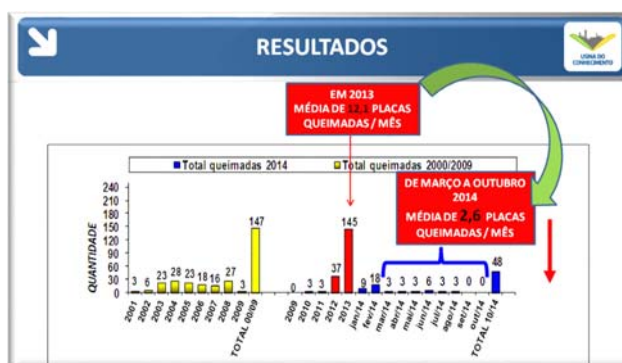
Figura 23 – Comparativo de queima de placas entre 2013 e 2014

- Até o presente momento as ações se mostraram eficazes, contribuindo assim para a redução do número de placas queimadas de 12,1 placas queimadas/mês em 2013 para 2,6 placas queimadas/mês de março a outubro de 2014, representando uma redução na queima de placas de 78,5%;
