REDUÇÃO DA TAXA DE SUCATA DE LINHA DO LAMINADOR 2, DA ARCELORMITTAL MONLEVADE ¹

COBBLE REDUTION AT ARCELORMITTAL MONLEVADE ROLLING MILL #2

¹ *Contribuição técnica ao 46º Seminário de Laminação – Processos e Produtos Laminados e Revestidos, 27 a 30 de outubro de 2009, Santos, SP.*

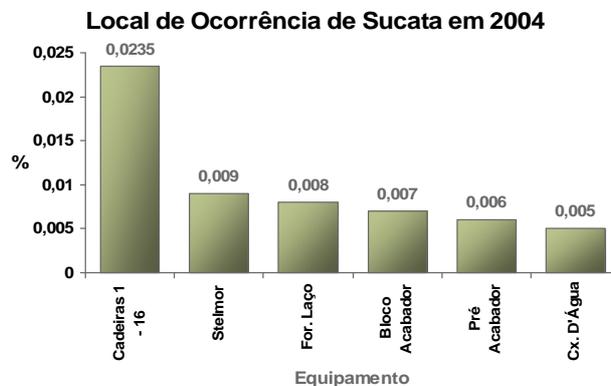
Através desta análise foi possível verificar que as sucatas ocorriam principalmente em quatro setores do Laminador, sendo: Cadeiras de 1 a 16, Transportador Stelmor, Formadores de Laço e Bloco Acabador.

A distribuição das sucatas é apresentada no gráfico da Figura 6, que indica o valor percentual de cada setor e, segundo Werkema,⁽¹⁾ dispondo as informações de forma a concentrar os esforços para a melhoria dos setores onde os maiores ganhos podem ser obtidos.

Figura 6: Pareto das Sucatas do Laminador 2.

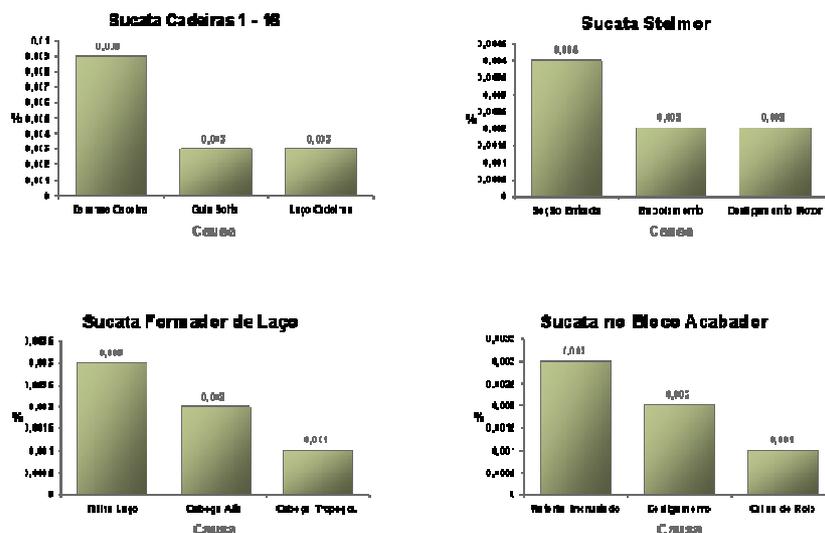
Após serem identificados os principais pontos de ocorrência de sucata, tornou-se necessário verificar em cada setor as causas que provocavam as ocorrências de barra perdida, como está retratado na Figura 7.

Figura 7: Pareto das sucatas estratificadas por setor.

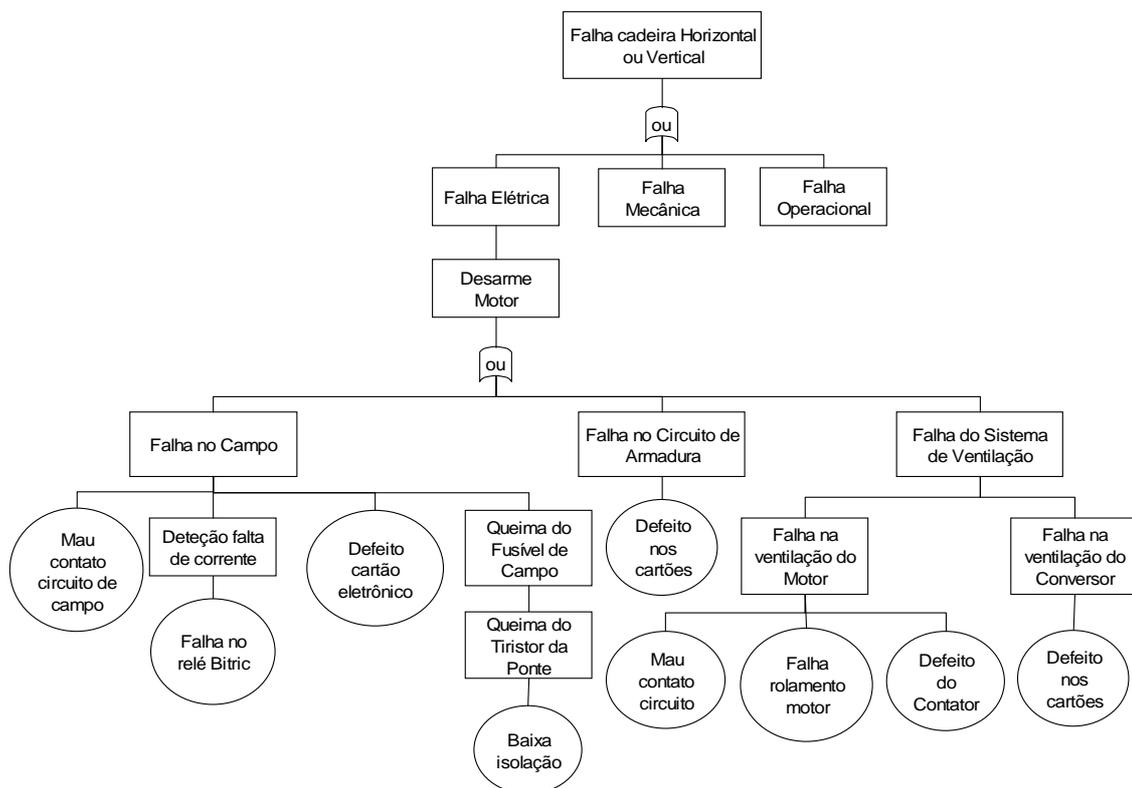
Neste trabalho, é apresentada apenas a FTA do principal setor gerador da anomalia, que responde pelas Cadeiras de Laminação de 1 a 16 (Figura 9).

Figura 9: Diagrama de árvore de falhas das Cadeiras horizontais e verticais.

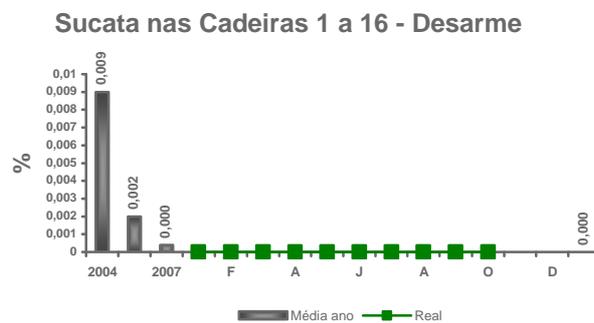
Figura 10: Gráfico da evolução da sucata nas Cadeiras 1 a 16.

Com a modernização eletrônica realizada em 2005, durante a qual ocorreu a substituição dos Drives e do Sistema de Controle do Laminador, as ocorrências de desarme dos motores das Cadeiras de 1 a 16 foram eliminadas (Figura 10). Outro ganho com a modernização está relacionado com a redução das sucatas provocadas por laço entre cadeiras, no reinício do processo produtivo após as paradas para troca de bitola.

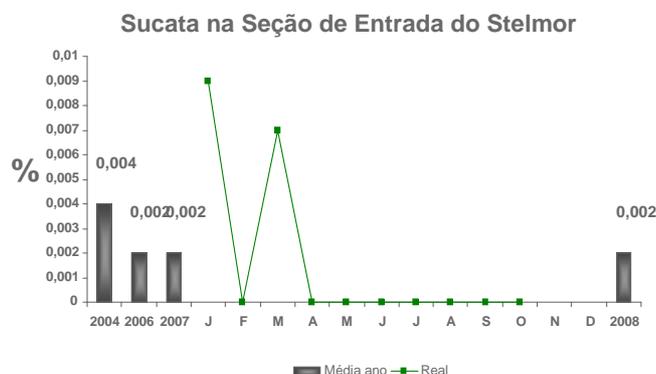
Figura 11: Gráfico da evolução da sucata na Seção de Entrada do Stelmor.

No Stelmor®, as sucatas eram ocasionadas principalmente pelo agarramento da extremidade do fio máquina, após a formação da cabeça, entre os rolos transportadores da Seção de Entrada, que sofreram empeno durante trabalho contínuo em alta temperatura, provocando embolamento das espiras e dificultando a ação dos operadores. Foi projetada uma nova Seção Entrada, tendo como referência o projeto do Stelmor® de uma unidade da ArcelorMittal na Espanha, que traz um sistema de refrigeração para todo o conjunto. Após a sua instalação e ajustes, foi possível reduzir drasticamente as ocorrências de sucata (Figura 11).

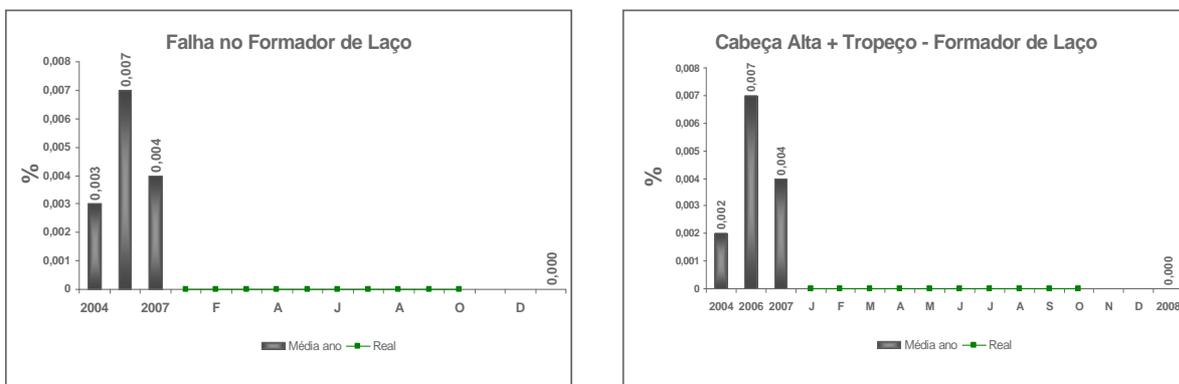
Figura 12: Diagramas da evolução da sucata nos Formadores de Laço.

- detecção do comportamento do Laço durante a ocorrência, através da análise dos eventos definidos pelo registrador *Argus*;
- instalação de sensores para identificação da posição do Laço; e
- substituição das Válvulas de acionamento do Laço por outras de resposta mais rápida.

As ocorrências de sucata por cabeça alta ou tropeço de barra foram eliminadas com a adaptação de uma guia no Formador de Laço posicionado antes do Bloco Acabador, fazendo o direcionamento da barra.

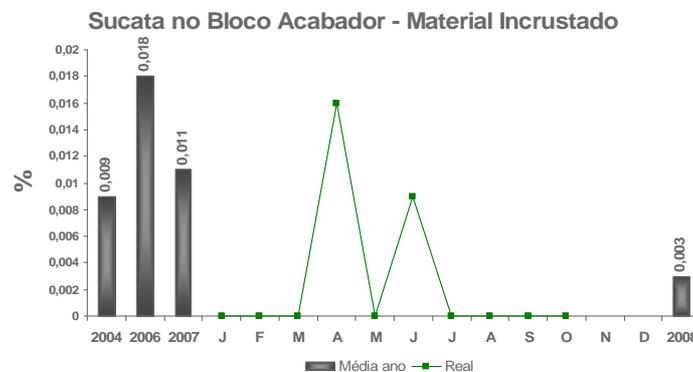
Figura 13: Gráfico da evolução da sucata no Bloco Acabador.
