# REDUÇÃO DAS OCORRÊNCIAS DE MARCAS DE VIBRAÇÃO NO LAMINADOR DE TIRAS A FRIO No. 3 (LTF#3) DA CSN <sup>1</sup>

O defeito “marca de vibração” em materiais laminados a frio é bastante conhecido e motivo de estudo em siderúrgicas de todo o mundo. No LTF#3 da CSN, esse defeito causou em 2003 uma perda de receita estimada em R\$ 5.000.000,00 devido ao não atendimento de encomendas, perdas de produtividade e aumento nos custos de produção. O trabalho aqui descrito foi desenvolvido utilizando as técnicas e Métodos para Análise e Solução de Problemas (MASP) e apresenta os estudos realizados e as contramedidas utilizadas por um grupo formado por profissionais de operação, engenharia de equipamentos, manutenção preditiva e oficina de cilindros. Também são apresentados detalhes sobre as técnicas utilizadas para medição de vibração que se mostraram fundamentais para os resultados alcançados. Após implementação das medidas propostas, as ocorrências do defeito tiveram uma redução de aproximadamente 50% e nenhum desvio foi observado durante o ano de 2004.

<sup>1</sup> *Contribuição técnica ao 42º. Seminário de Laminação Processos e Produtos Laminados e Revestidos da ABM, outubro de 2005, Santos

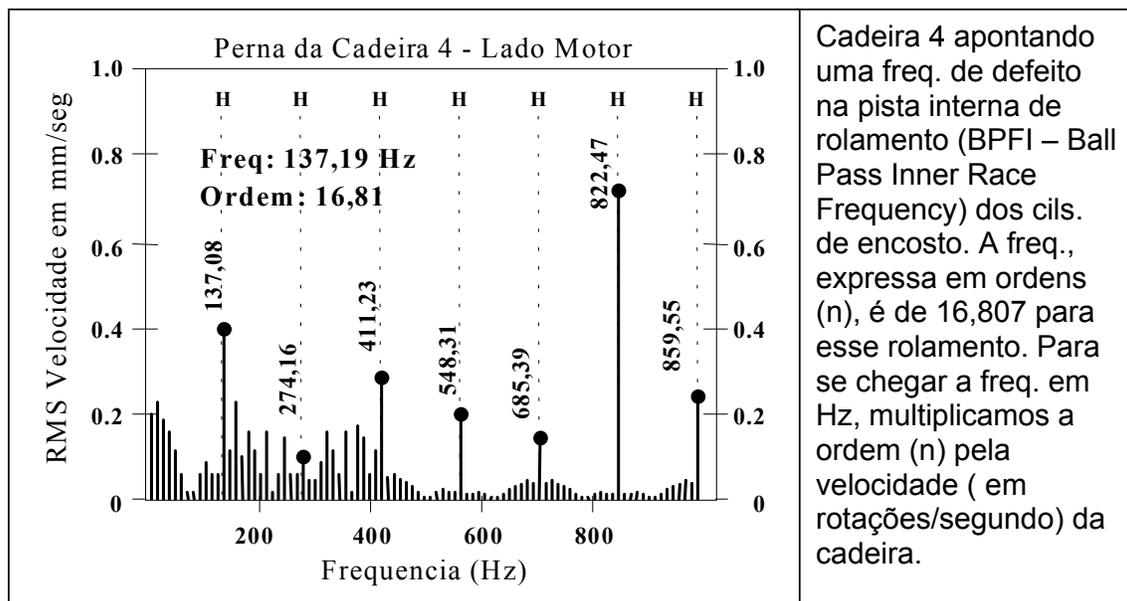
Figura 2. Medida de Vibração na Cadeira 4.

As medida de vibração mostrada a seguir destaca a 4ª. cadeira como a que possui maior amplitude em frequências próximas à calculada na Tabela 1. Uma inspeção nos encostos dessa cadeira também nos revelou as marcas.

Em nosso caso particular, a medição de vibração da cadeira 4 apresentada na figura anterior (Figura 2) apontava frequências de defeito na pista interna do rolamento (BPFI – Ball Pass Inner Race Frequency) dos cilindros de encosto. A ação tomada imediatamente foi realizar a troca do par de encostos nessa cadeira. Inspeccionando a superfície do encosto trocado, verificamos “marcas de vibração”, num padrão semelhante ao verificado nos materiais laminados. No primeiro dia da campanha do novo encosto, as medições não apresentaram as frequências de defeito e o material sendo laminado não apresentou “Marcas de Vibração”. Contudo, no segundo dia de campanha desse novo encosto, detectamos frequências BPFI referentes aos rolamentos dos cilindros de encosto e trabalho, porém, com níveis de vibração bem mais baixos. As “Marcas de Vibração” estavam presentes nos

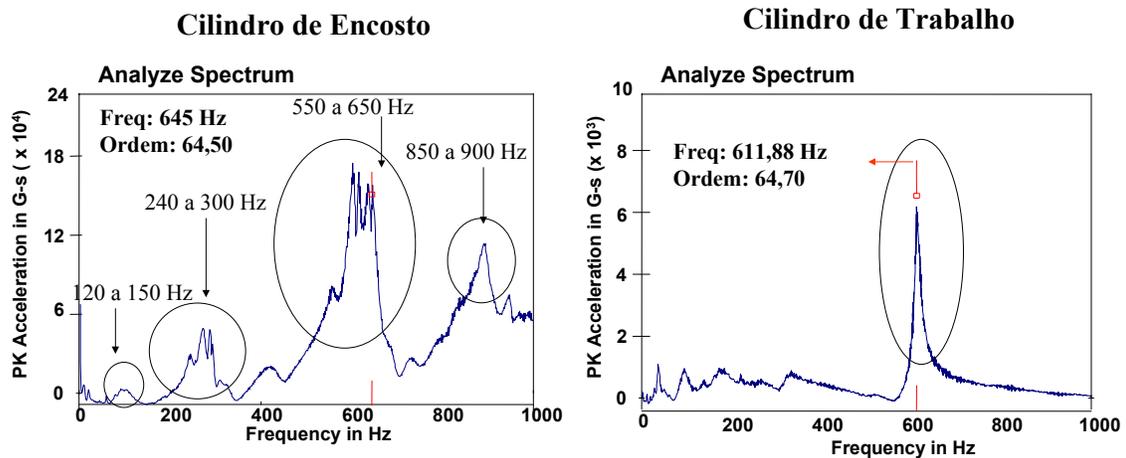
**Figura 3.** Modos Naturais de Vibração dos Conjuntos de Cilindros

Esses resultados indicam uma concordância total entre as frequências naturais dos cilindros de encosto (3º. modo – de 550 a 650 Hz), cilindros de trabalho (600 a 620 Hz) e a faixa de frequência observada (645 Hz) na “Marca de Vibração” da Tabela 1.

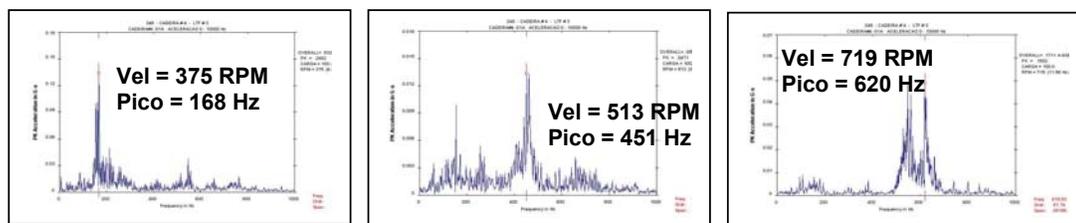
**Figura 4.** Vibração da 4ª. cadeira em diferentes velocidades.

Essa análise nos levou a considerar que as frequências naturais dos cilindros de encosto e trabalho são excitadas em certas velocidades de laminação<sup>(4,21)</sup> que podem ser atingidas em um curto período durante um estágio de aceleração ou desaceleração, ou ainda, numa situação mais grave, quando essa velocidade é mantida num estágio de regime permanente. Essa vibração provoca marcas nos cilindros de encosto que, dependendo de sua intensidade, podem ser transferidas ao

Os esquemas de laminação nos materiais onde as velocidades de laminação em regime correspondem às distâncias das “Marcas de Vibração” (Tabela 1) e às frequências naturais de vibração dos cilindros de trabalho e encosto foram revisados para evitar a situação mais crítica que é permanecer em regime com uma velocidade mais propícia a vibração.

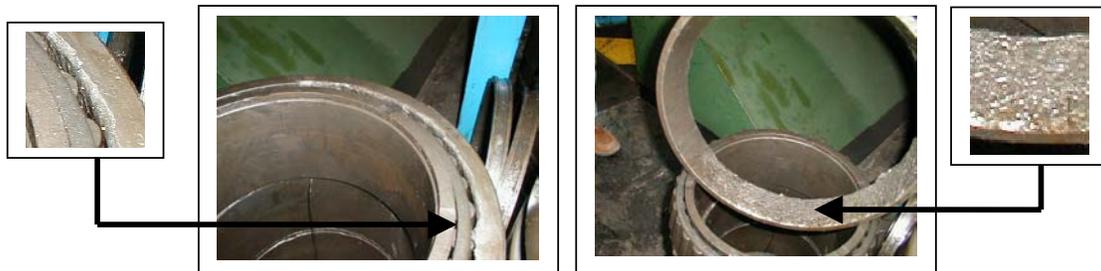
Figura 5. Fotos de um rolamento usado num Mancal do Cilindro de Trabalho

Seguindo as nossas considerações preliminares, realizamos uma série de inspeções nos mancais dos cilindros e verificamos um grande desgaste nas pistas dos rolamentos em alguns mancais de trabalho, conforme figuras a seguir:

Estudando mais detalhadamente esse problema, descobrimos que a braçadeira para ajustar as folgas do rolamento não estava sendo montada corretamente em alguns conjuntos permitindo um passeio axial dos roletes sobre as pistas de rolamento além das condições de projeto. Os parafusos de frenagem dessa braçadeira, em regime de trabalho, também não estavam suportando os níveis de vibração e se soltavam permitindo o aumento das folgas nesse rolamento.

Uma medição geral das folgas nas cadeiras foi realizada e todas as não conformidades encontradas foram eliminadas. Essas medições incluíram os liners dos cilindros de trabalho, encosto e trancas.
