REDUÇÃO DAS PERDAS DE SINTER NO PENEIRAMENTO DO ALTO-FORNO Nº 2¹

REDUCING LOSSES IN Nº 2 BLAST FURNACE SINTER SCREENING PLANT

- 1 Contribuição técnica ao 64º Congresso Anual da ABM, 13 a 17 de julho de 2009, Belo Horizonte, MG, Brasil.*
- 2 Engenheiro Metalurgista, MSc., CQE, Analista de Processo da Gerência de Suporte Técnico da Redução da Usiminas - Cubatão.*
- 3 Assistente Técnico de Operação da Gerência de Suporte Técnico da Redução da Usiminas - Cubatão.*
- 4 Assistente Técnico de Operação da Gerência de Operação do Alto-Forno nº 2 da Usiminas - Cubatão.*

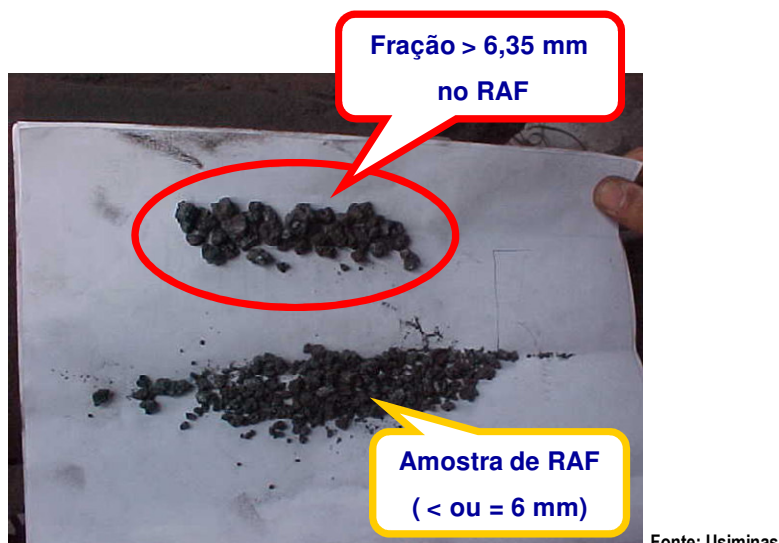
Neste trabalho foi focada a **precisão** do peneiramento, ou seja, a perda de sinter bom para o alto-forno (> 6 mm) no *undersize* (RAF), conforme mostra a Figura 2.

Fonte: Usiminas
Figura 2 – Amostra de RAF e em destaque o material > 6 mm indevidamente junto ao RAF

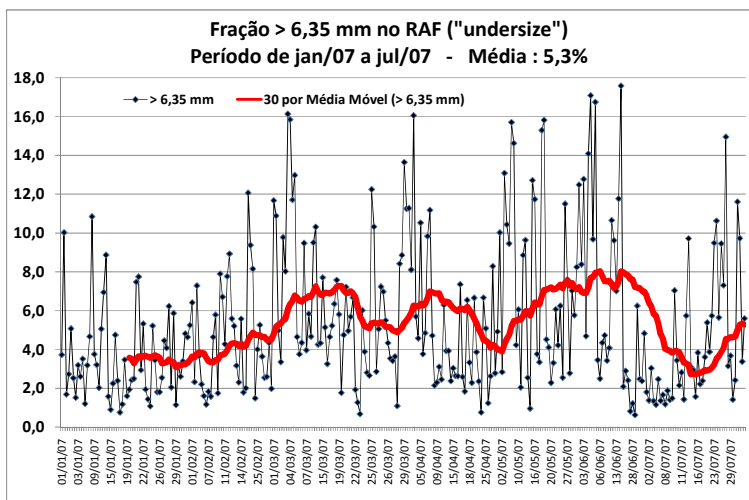
A Figura 4 mostra para o período de janeiro a julho/2007 os resultados das amostragens no retorno de sinter do alto-forno, onde observamos a perda de sinter bom para o alto-forno (fração > 6,35 mm) chega a atingir valores da ordem de 8% na média móvel de 30 dias e que a média do período é 5,3%.

Figura 4 – Fração > 6,35 mm no retorno de sinter e média móvel de 30 dias.

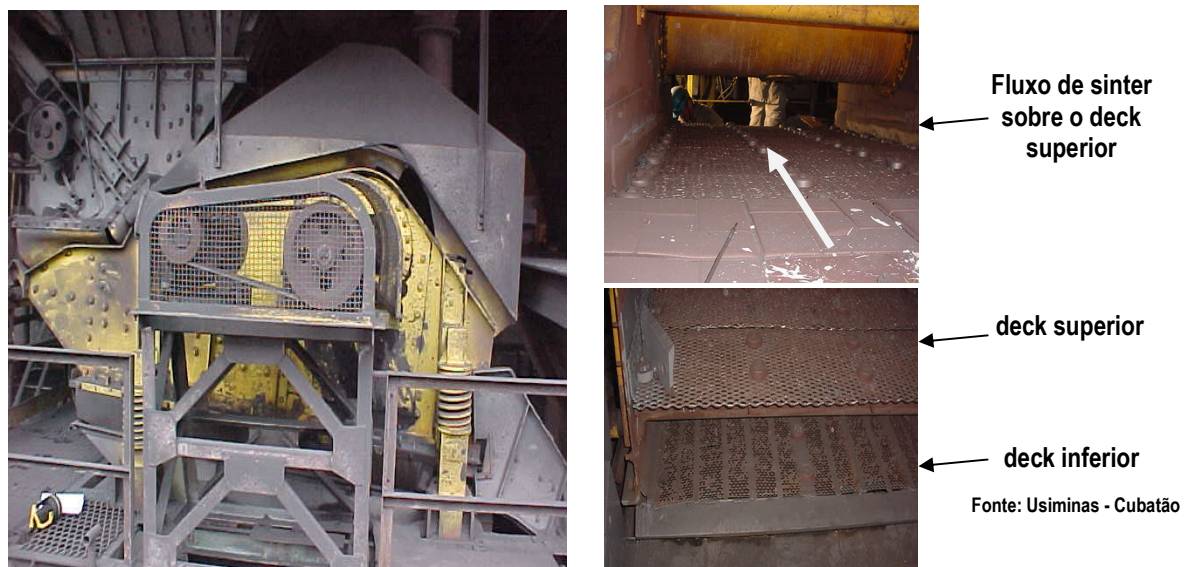
A Figura 5 mostra ilustra a peneira vibratória de sinter, foco do trabalho. A peneira tem dois decks, sendo o deck superior de chapa expandida com abertura de 8 mm e o deck inferior de malha com característica autolimpante com aberturas de 6 mm triangulares formadas pela presença de fios retos, inseridos alternadamente entre os fios ondulados.

Figura 5 – Peneira vibratória de sinter (em destaque os decks da peneira).

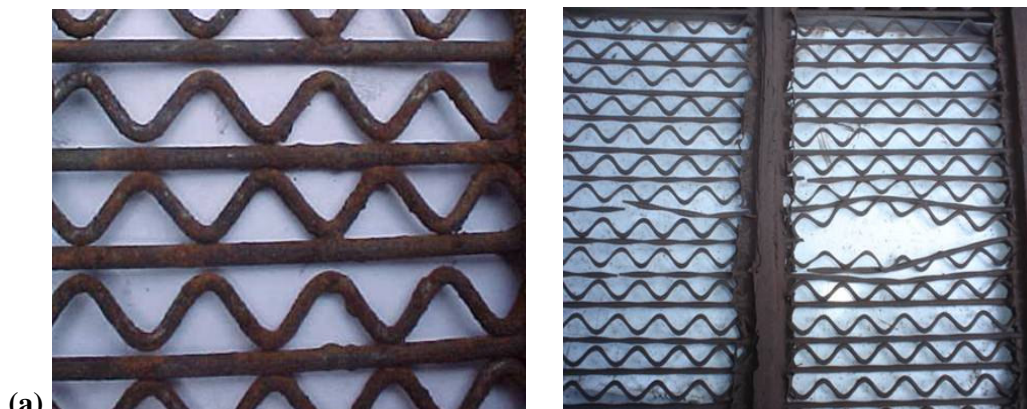
As malhas autolimpantes do deck inferior foram implantadas como resultado dos trabalhos para melhoria da eficiência do peneiramento citados anteriormente. A característica do arame desta malha, conforme pode ser visto na figura 6(a), evita o cegamento, porém reduz a precisão do peneiramento, sendo possível a passagem de partículas até 1,5 vezes a abertura da malha.⁽¹⁾ Isto ocorre devido às vibrações que se verificam nos fios transversais durante o peneiramento, as quais impedem que o material em processo se aglutine ou fique preso entre as aberturas.

A Figura 6(b) ilustra o caso em que as malhas do deck inferior foram desgastadas, o que resulta na perda de sinter bom para o alto-forno no RAF.

Figura 6 – Malha do deck inferior (a) normal e (b) com desgaste.

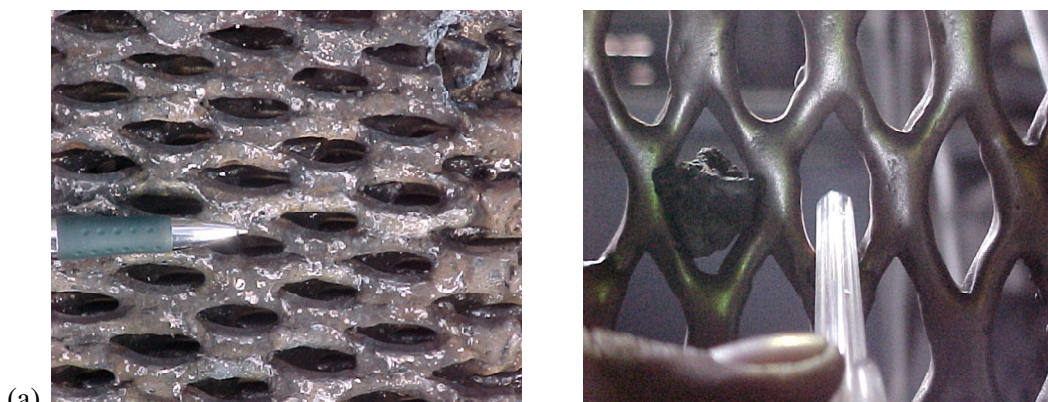
O arranjo das malhas autolimpantes também as torna mais frágeis, sendo fundamental que o deck superior alivie corretamente a carga de partículas mais

pesadas sobre o deck inferior. Para isto, as malhas do deck superior não podem estar desgastadas, como ilustra a Figura 7.

Figura 7 – Malha do deck superior (a) normal e (b) com desgaste (Fonte: Usiminas - Cubatão)

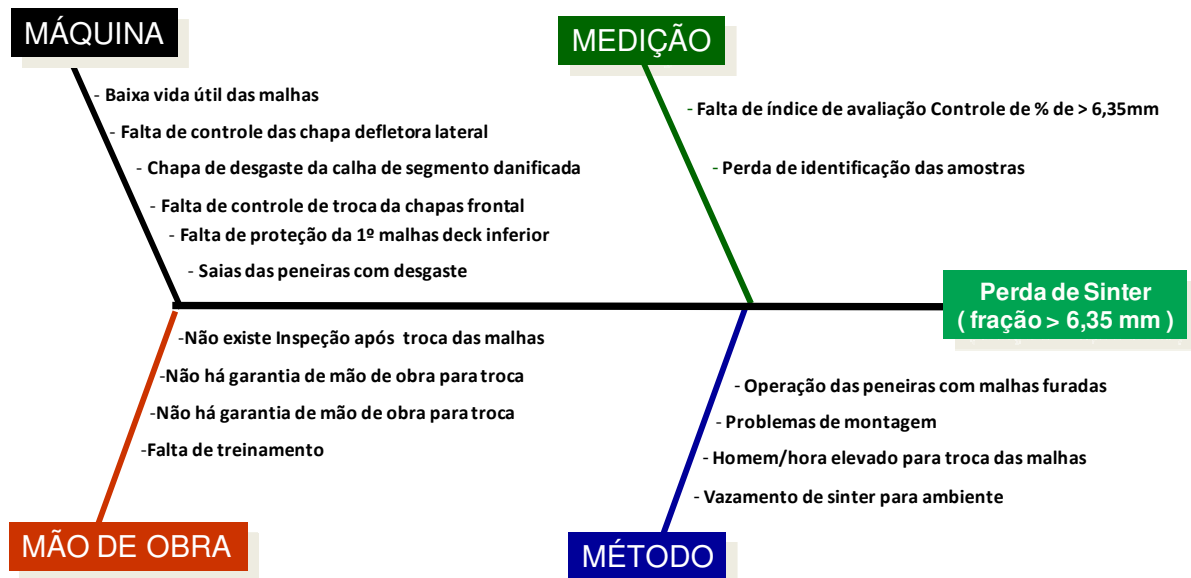
Com este objetivo, foi realizado inicialmente um *brainstorming* de modo a levantar todas as possíveis causas do problema e estas causas foram organizadas em um diagrama de Ishikawa, conforme mostrado na Figura 8.

Figura 8 – Diagrama de Ishikawa para a perda de sinter.

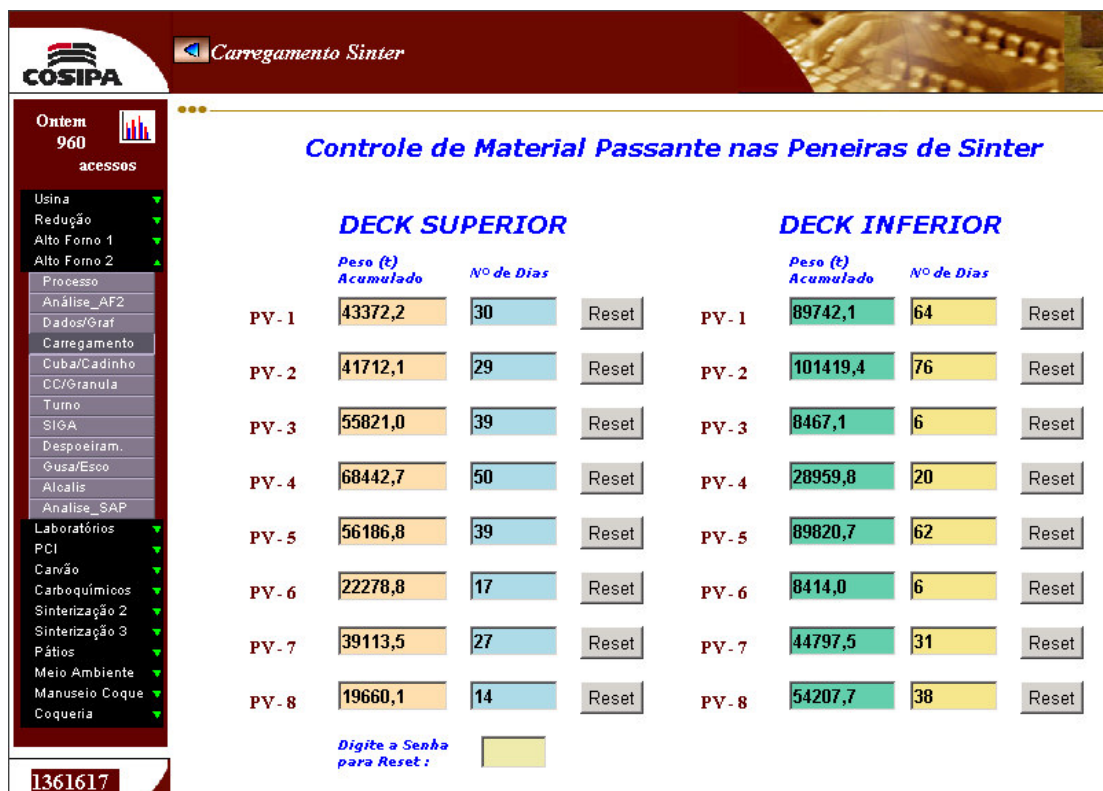
Figura 9 – Controle por tonelagem de material passante nos decks da peneira de sinter.

Para esta causa primária, que é a ausência de um controle efetivo de material passante sobre as malhas de modo a determinar a hora da troca antes da ocorrência de furos, a ação de contramedida foi a implantação de um sistema de controle ligado às pesagens na balança de *oversize* sob a peneira, conforme mostra a Figura 9. Neste sistema, cada deck de cada peneira tem um peso que é acumulado a cada nova pesagem. Quanto as malhas do deck são trocadas os valores são memorizados e o acumulado é zerado novamente. O número de dias até a troca também é acumulado. Desta forma, foi realizada a transição da troca por tempo para a troca por tonelagem de material passante.

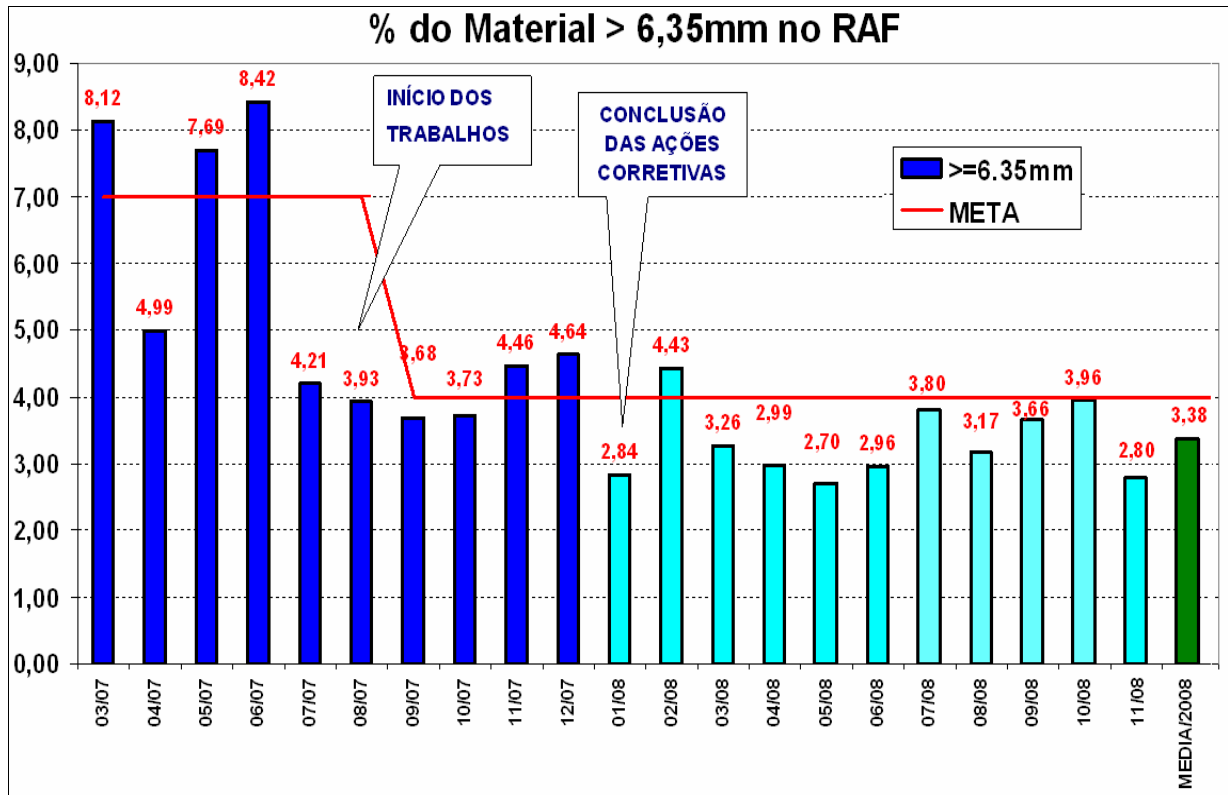
A Figura 10 mostra a média mensal da % de sinter > 6,35 mm no RAF. Os trabalhos do grupo foram iniciados em agosto/2007 e por volta de janeiro/2008 as ações de contramedida para as causas primárias foram todas implementadas.

Figura 10 – Monitoramento dos resultados (média mensal da % > 6,35mm no RAF).

Inicialmente trabalhava-se informalmente com um limite máximo de 7% de % > 6,35 mm no RAF, mas mesmo este valor era ultrapassado, conforme mostra a figura 9. O grupo ao iniciar os trabalhos adotou como meta o valor máximo de 4% de % > 6,35 mm no RAF. A não adoção uma meta de 0% se deve às características inerentes da malha autolimpante, que mesmo em perfeito estado, pode permitir a passagem de partículas até 1,5 vezes a abertura da malha.

Após a conclusão das ações corretivas, observa-se em cor mais clara na figura 9 que a média obtida no período de janeiro a novembro/2008 foi de 3,38%, atendendo a meta traçada pelo grupo.

Esta ação foi necessária no mês de fevereiro de 2008, como podemos observar na Figura 10, onde os desvios ocorridos elevaram a média mensal para valores acima da meta (4,43% na % > 6,35 mm no RAF em fev/2008). Como medida de contenção o grupo abriu uma ficha de análise de desvios, mostrada na Figura 11, constatando uma nova causa primária que é o desgaste na calha de segmento, causando represamento do material e desvio para o RAF. Neste caso, o processo reinicia novamente com uma nova “análise dos 5 porquês”, mostrada na Tabela 5, de modo a determinar a causa primária do desgaste e a ação de contramedida para erradicá-la.
