# REDUÇÃO DO DEFEITO COLAMENTO EM LAMINADOS A FRIO ATRAVÉS DO DESENVOLVIMENTO DO PROCESSO DE LAMINAÇÃO, RECOZIMENTO E ENCRUAMENTO <sup>1</sup>

## REDUCTION OF STICKING PROBLEMS ON COLD-ROLLED STEEL STRIPS AFTER BATCH ANNEALING PROCESS AT ARCELORMITTAL VEGA

<sup>1</sup> Contribuição técnica ao 45º Seminário de Laminação – Processos e Produtos Laminados e Revestidos, 21 a 24 de outubro de 2008, Ipojuca - Porto de Garças - PE

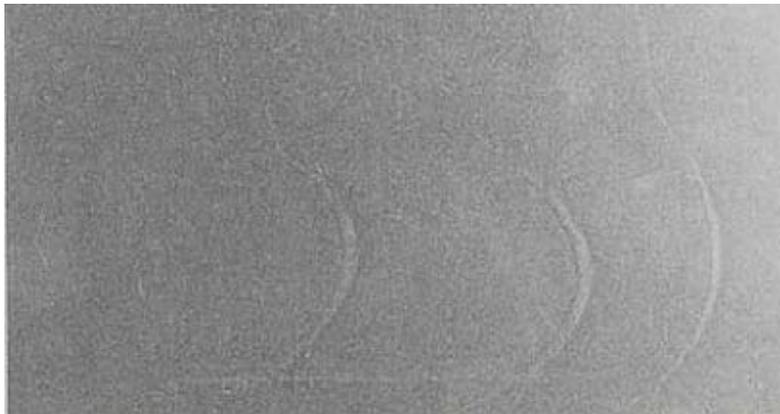
O defeito “Colamento” é caracterizado por “estrias superficiais” com curvaturas leves, médias ou de grandes extensões, podendo apresentar-se de forma isoladas ou aglomeradas, sempre nas duas faces da bobina.

**Figura 2** – Foto do defeito “Colamento”

A morfologia do defeito (Figura 2) foi predominante nas ocorrências do produto laminado a frio, sempre ocorrendo na região central da bobina no (sentido transversal). Quando a bobina apresentava o defeito com intensidade de média para forte, a sua identificação e caracterização foi facilitada devido à forte geração de ruído na entrada da linha de Encruamento *off line* no momento do desbobinamento. Se a velocidade de processo de Encruamento for reduzida em função do defeito, a sua intensidade pode aumentar fortemente.

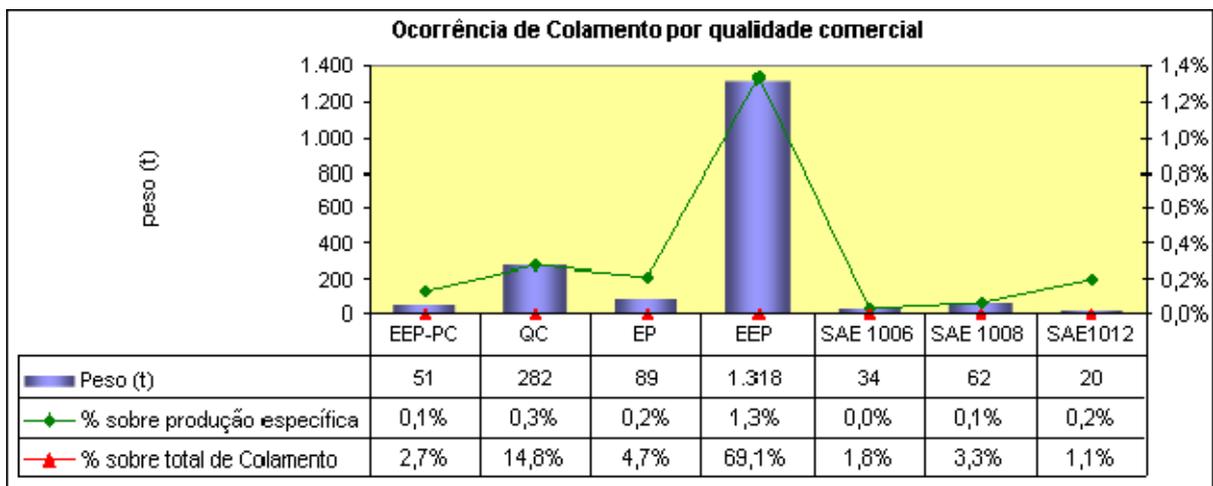
**Figura 4** – Ocorrência de Colamento por qualidade comercial

Baseado nos três gráficos de ocorrências (Figuras 4, 5 e 6), pode-se concluir que o defeito ocorria fortemente no material de Estampagem Extra Profunda (EEP), em bobinas de espessura inferior a 1,00 mm e que estava com ocorrência mais distribuída em relação à largura. Além da análise estatística, foi feito uso de outras ferramentas de qualidade como Ishikawa, 5W2H e 5 Porquês. O uso destas ferramentas contribuiu de maneira positiva e favoreceu uma tomada de decisão de forma eficiente/eficaz.

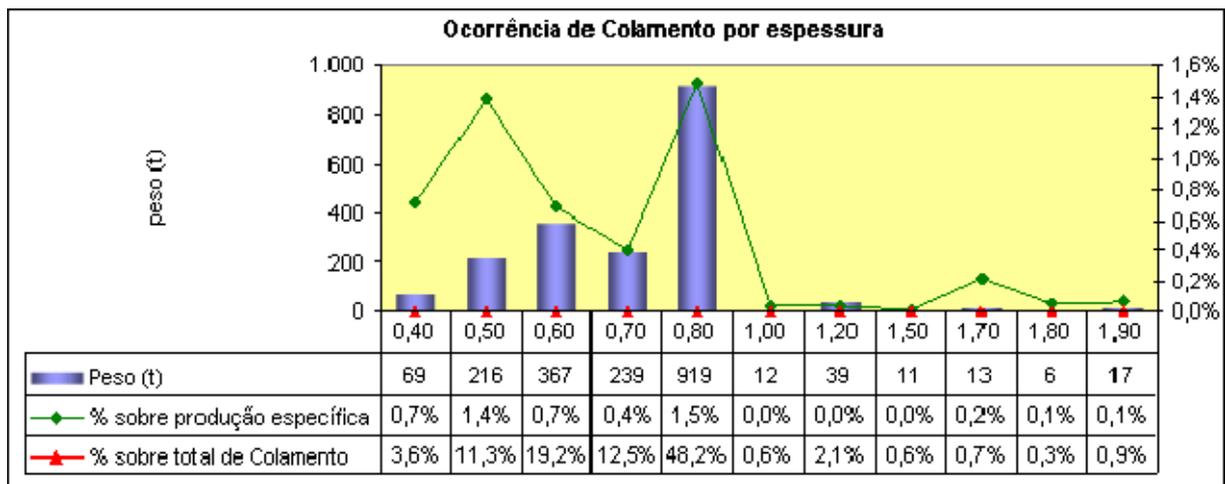
**Figura 5 – Ocorrência de Colamento por espessura**

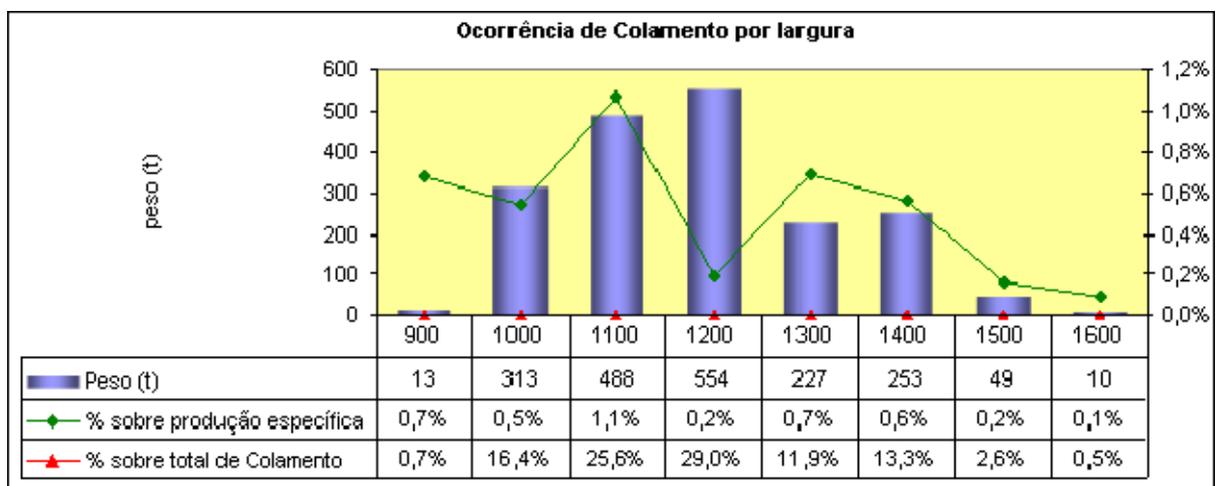
**Figura 6 – Ocorrência de “Colamento” por largura**

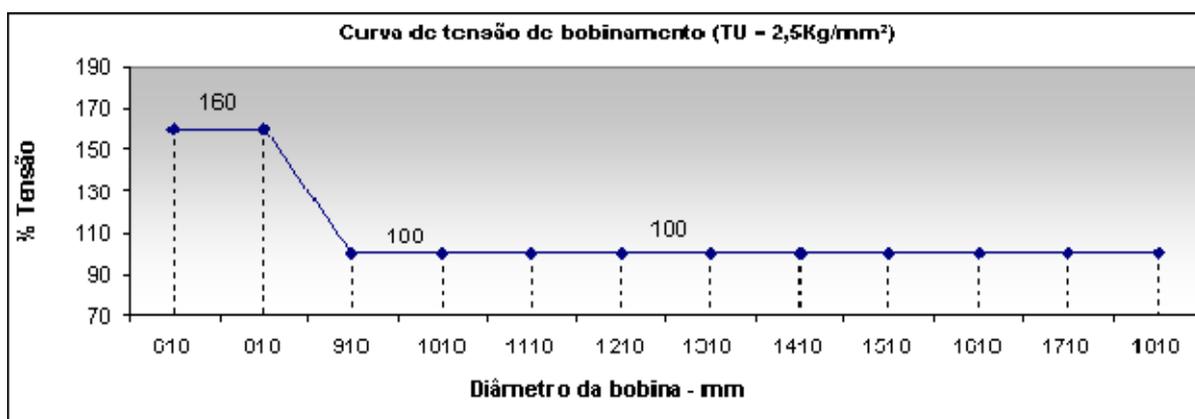
**Figura 7** - Tensão de bobinamento antes do trabalho de redução de “Colamento”

Analisando os gráficos de perfil de tensão (Figuras 7, 8 e 9), é possível verificar as alterações as quais o processo sofreu, foi fortemente alterado o patamar de sobre-tensão ao mesmo tempo em que foi mudado o valor da tensão específica (TU – Tensão Unitária).

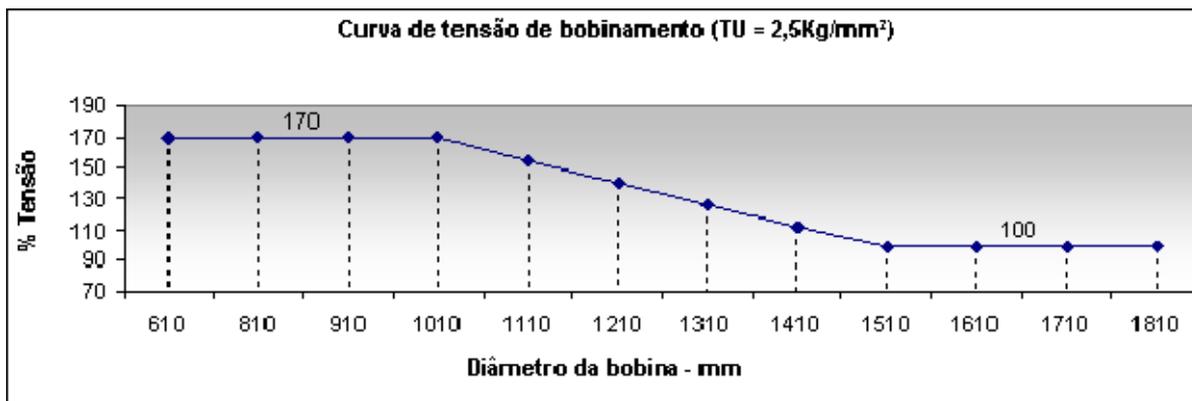
Figura 8 – Nova tensão de bobinamento desenvolvida para “aços comuns”

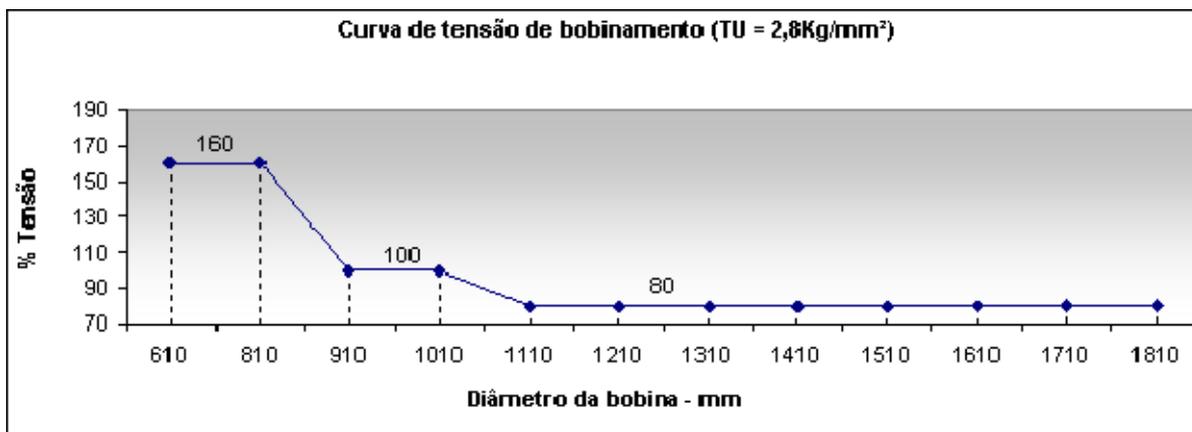
Figura 9 – Nova tensão de bobinamento desenvolvida para aços EEP
