REDUÇÃO DO ÍNDICE DE DEFEITOS SUPERFICIAIS EM TUBOS SEM COSTURA LAMINADOS A QUENTE ¹

REDUCTION OF THE INCIDENCE OF SUPERFICIAL DEFECTS IN SEAMLESS HOT ROLLED TUBES

¹ Trabalho apresentado no XXXVII Seminário de Aciaria - Internacional, 21 a 24 de maio de 2006, Porto Alegre, RS

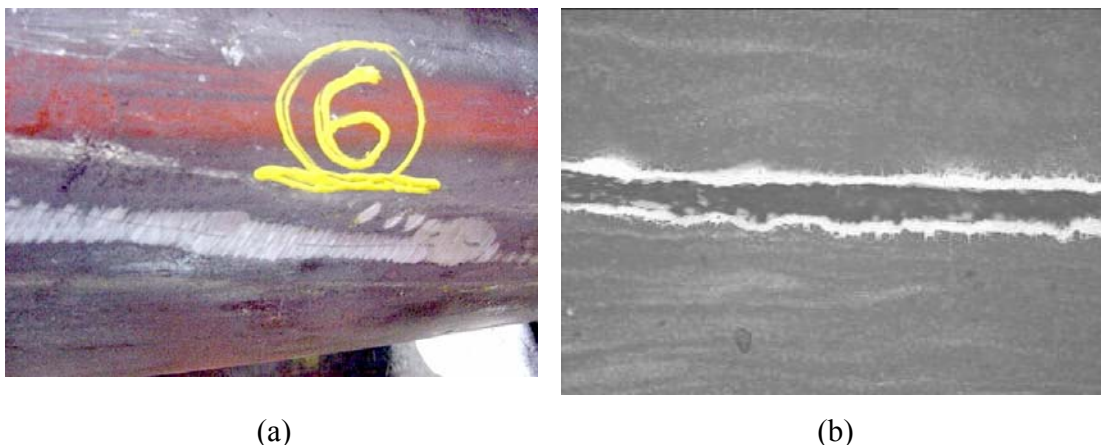
A caracterização de uma dobra, de uma forma mais ampla, pode ser feita através de análises macroscópicas e metalográficas. De uma forma geral, as dobras apresentam um aspecto comum que mostra a sobreposição de uma parte da superfície do tubo sobre a outra. A visão macroscópica de uma dobra é mostrada na Figura 1 (a). Normalmente, por experiência, os defeitos muito extensos nos laminados são atribuídos à matéria-prima processada (tarugos ou barras de lingotamento contínuo). A caracterização de defeitos como pré-existentes ao processo de laminação é feita através de análises metalográficas (Figura 1 (b)). A principal característica da dobra de matéria-prima é a descarbonetação devido à exposição à atmosfera oxidante durante o reaquecimento nos fornos de laminação. Outra característica importante no defeito (dobra) presente no tubo é a isenção de elementos fragilizantes (inclusões) em seu interior.

Figura 1. (a) Tubo do aço N80 produzido na Laminação Automática, demonstrando a ocorrência de dobra de matéria prima com esmerilhamento.; (b) Visão micrográfica da dobra, ataque com cromato alcalino, ampliação 256X.

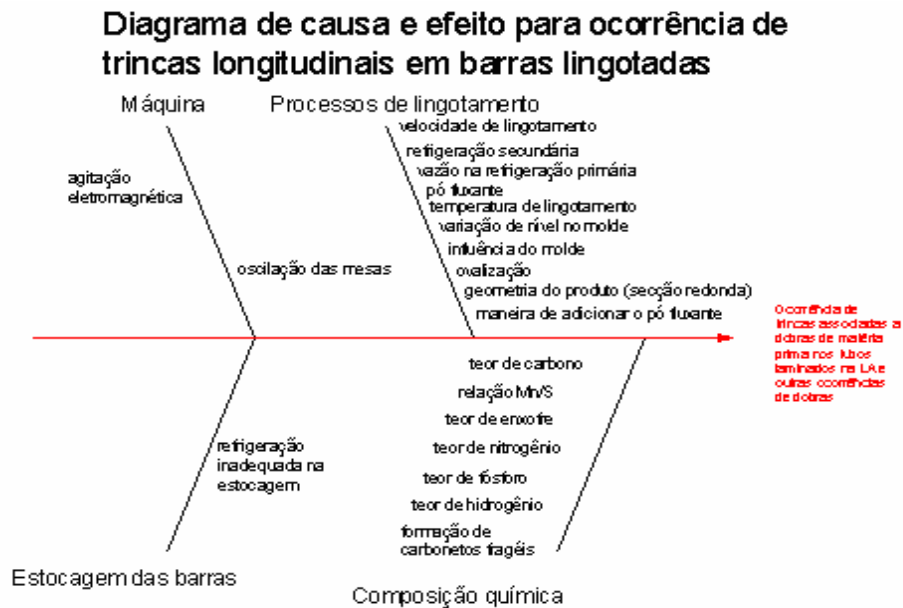
Figura 2. Diagrama de causa e efeito para a ocorrência de trincas longitudinais em barras lingotadas.

Procurou-se comprovar, mediante diversos experimentos, a relação causa e efeito dos diversos fatores aparentes listados no Diagrama de Ishikawa da figura 2 a fim de determinar as reais causas fundamentais da ocorrência de trinca longitudinal nas barras lingotadas e sua correspondente relação com as ocorrências de dobras nos produtos laminados.

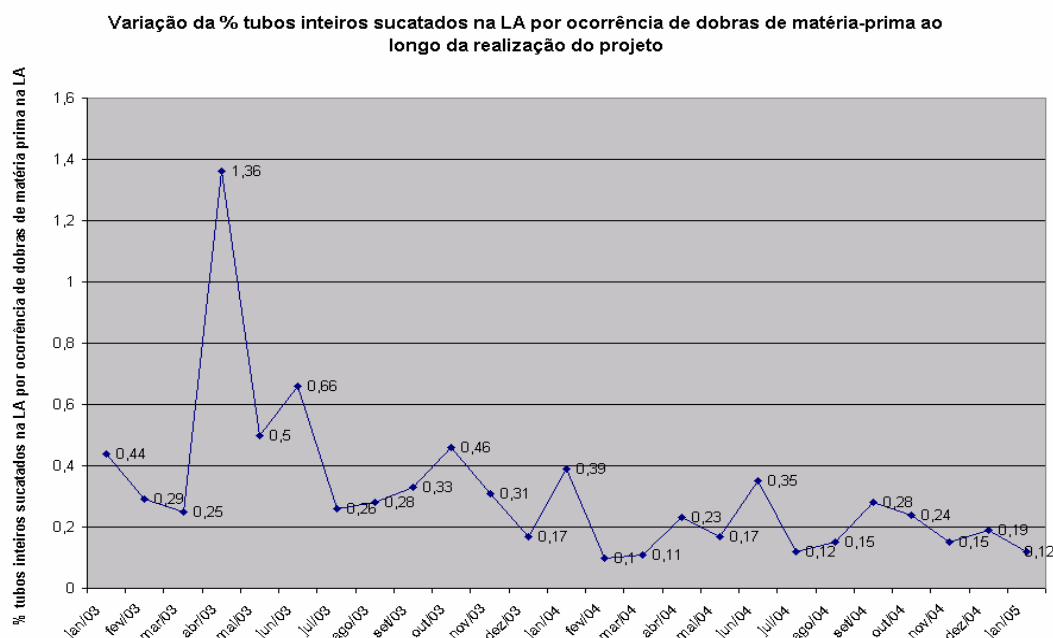
Com a implementação do projeto, o índice de rejeição de tubos sofreu um decréscimo acentuado, conforme mostra a figura abaixo.

Figura 7. Evolução do índice de tubos sucitados com a implementação do projeto no período entre janeiro de 2003 e janeiro de 2005
