REDUÇÃO DO TEMPO DE REPARO GERAL DOS CONVERSORES LD-KGC DA CSN⁽¹⁾

GENERAL REPAIR TIME REDUCTION OF LD-KGC CONVERTER AT CSN⁽¹⁾

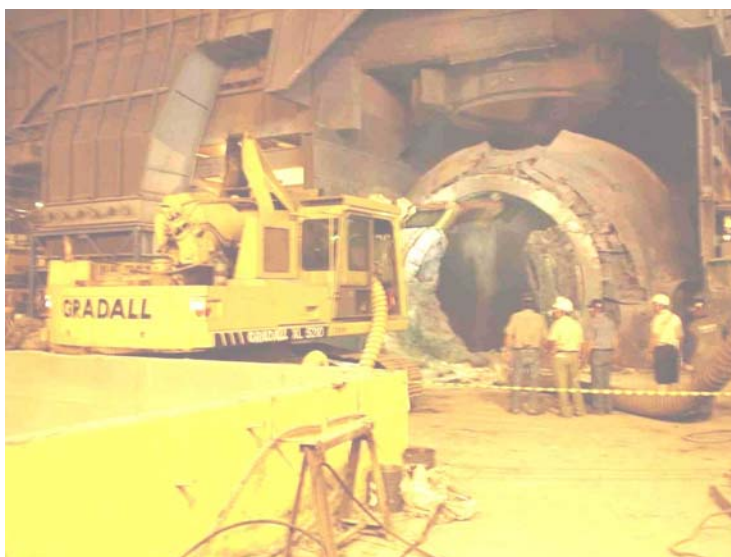
Como a lança do equipamento trabalha o tempo todo dentro do forno quente, ela aquece muito sendo comum de 20 em 20 minutos parar a demolição para fazer o resfriamento com água. Para garantir o conforto térmico do operador é feita a refrigeração da cabine com ar condicionado, sem a qual não seria possível realizar esta atividade, figura 4.

Figura 4. Demolição com conforto térmico para o operador.

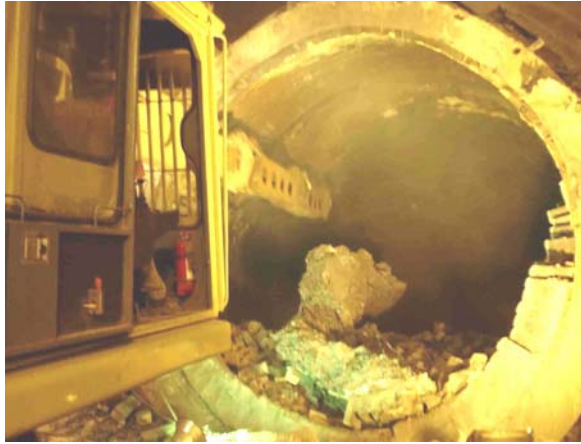
A demolição do revestimento refratário de trabalho do conversor era feita após o resfriamento do forno e com o revestimento a temperatura ambiente. Neste caso, usava-se a gradal de ponteiro para fazer um corte/quebra no revestimento a um ângulo entre 0° e 30° com a horizontal. Devido a dificuldade de controlar o movimento e a posição do ponteiro era comum cortar/quebrar trechos do revestimento permanente.

Com o constante impacto para quebrar e remover o tijolo de trabalho (característica do equipamento) freqüentemente derrubava-se todo o revestimento permanente do cilindro e do cone. Desta forma, o equipamento para a demolição foi trocado para a gradal de “unha” cujo objetivo é descalçar o tijolo (um, dois, três) provocando apenas a queda de parte da fiada do revestimento de trabalho.

Figura 5. Demolição a frio do revestimento do conversor

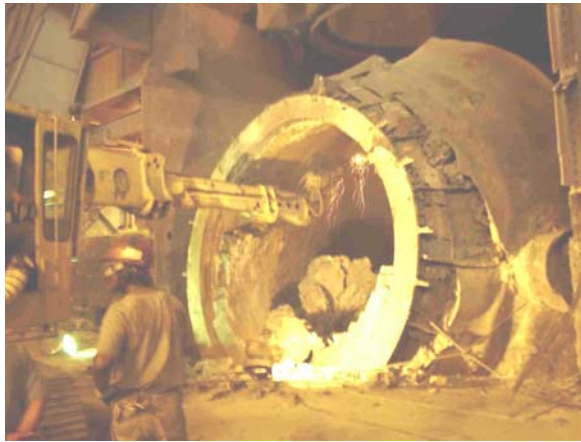
As Figuras 5 e 6 a seguir mostram os 2 procedimentos de demolição “a frio” e “a quente”. Como o procedimento de demolição a frio usava a gradal de ponteiro o tempo para realizar esta atividade era superior ao de demolição a quente que utiliza a gradal de unha.

Quando se fala em demolição a quente a primeira idéia que se tem é que o tempo de demolição aumentou devido a maior dificuldade de realizar esta atividade. Entretanto, com a utilização de um equipamento mais adequado à demolição (gradal de unha), o tempo reduziu à metade, passando de 7 horas para 3,5 horas em média.

Figura 6. Demolição a quente

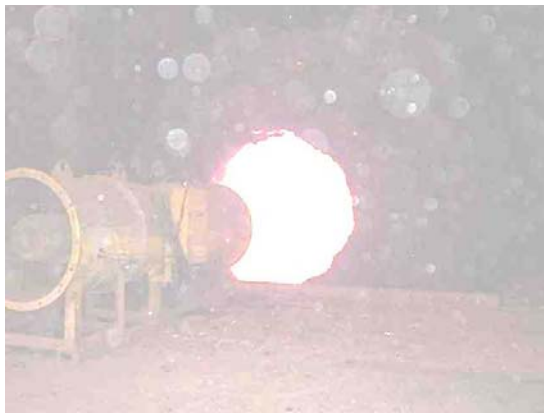
Anteriormente, após a lavagem do conversor e limpeza da chapa defletora iniciava-se o resfriamento do mesmo, colocando um ventilador de 50 CV em frente ao conversor na horizontal e soprando durante 30 horas. A Figura 7 mostra o resfriamento na horizontal com um conversor ainda rubro, justificando o elevado tempo de resfriamento do revestimento de trabalho, proteção e carcaça do conversor.

Figura 7. Resfriamento do conversor na horizontal

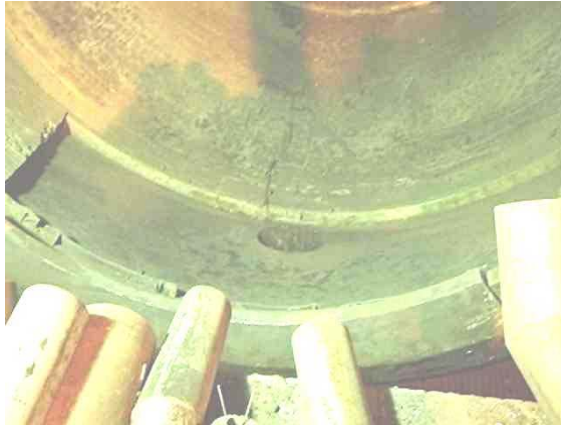
O resfriamento do forno é feito com o mesmo na vertical (Figura 8), após a retirada e colocação dos anéis da boca, e utiliza-se 4 ventiladores de 40 CV interligados com mangote que são colocados dentro do forno, soprando e fazendo o resfriamento. Em paralelo ao resfriamento promove-se o conforto térmico dos mecânicos que trabalham próximo à carcaça do forno, executando-se também um resfriamento secundário.

Figura 8. Resfriamento na vertical

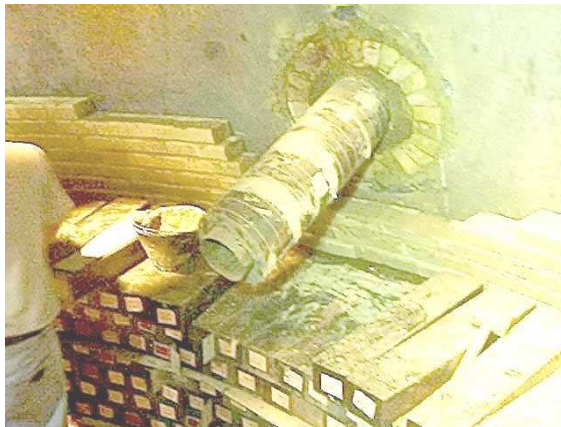
A Figura 9, mostra o furo de corrida pré-montado na sua posição de trabalho.

Figura 9. Pré-montagem do furo de corrida

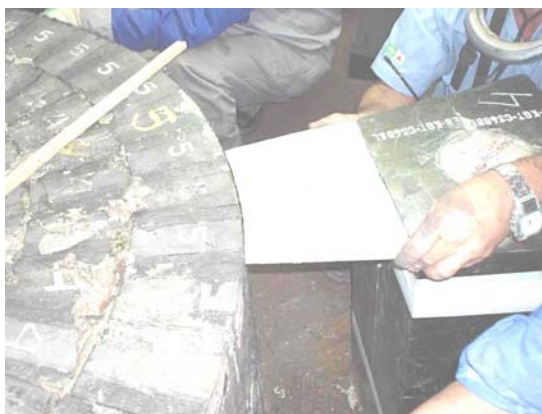
A Figura 10, mostra o procedimento de marcação do fecho de todas as peças em frente da ventaneira em um gabarito de papelão.

Figura 10. Procedimento de marcação do fecho da ventaneira.

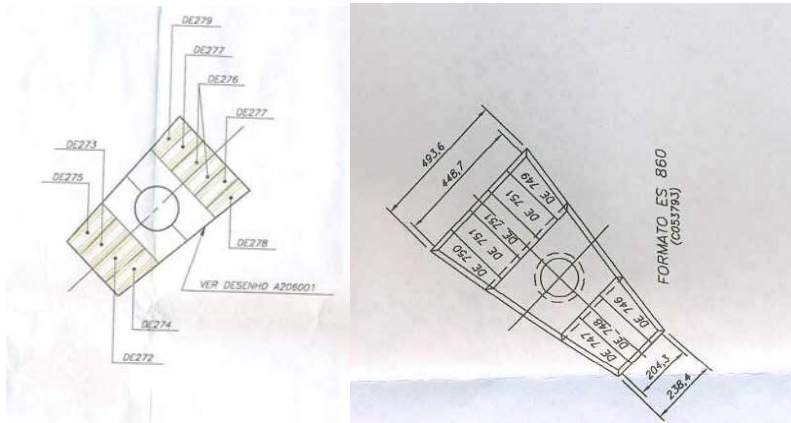
O projeto antigo previa 4 e 6 peças de refratário em frente e atrás das ventaneiras, respectivamente. Um novo projeto foi desenvolvido reduzindo as quantidades de 4 para 3 e 6 para 5 peças. Desta forma, reduziu-se o tempo gasto na preparação dos fechos das ventaneiras, diminuindo-se a quantidade de cortes e de peças para montagem nesta região.

Figura 11. Projeto antigo e atual das peças refratárias para frente e atrás das ventaneiras.

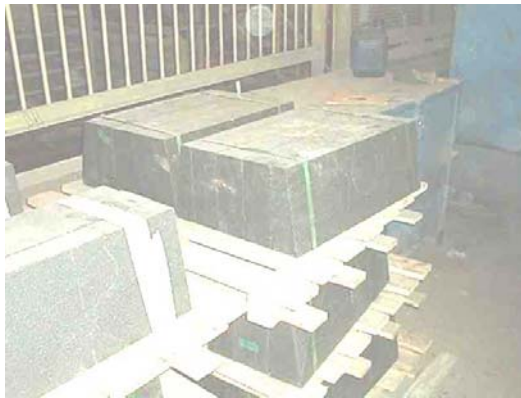
Figura 12. Projeto novo das peças refratárias para frente e atrás das ventaneiras.

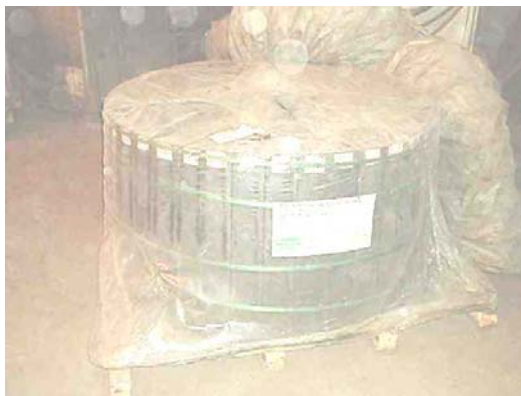
A Figura 13 mostra uma padiola com o pinhão central pré-montado com os anéis.

Figura 13. Pré-montagem dos anéis do fundo

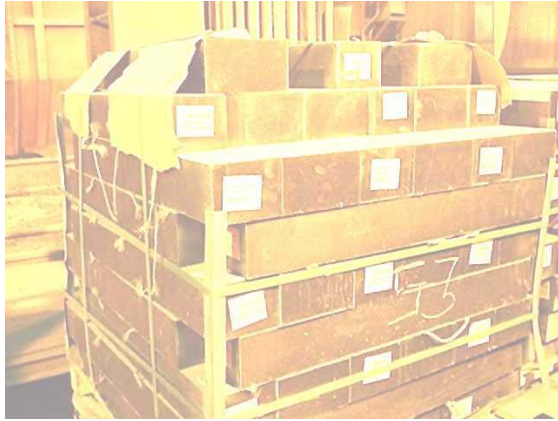
Com o repadiolamento, organizou-se a padiola de forma que seja utilizado a quantidade exata de peças naquelas fiadas que estão sendo montadas, figura 14. Este material ao ser posicionado para entrar no conversor na quantidade correta, reduz a quantidade de material dentro do forno e também o erro de não seguir o projeto, portanto aumentando a velocidade de montagem das fiadas.

Figura 14. Repadiolamento para entrar no conversor

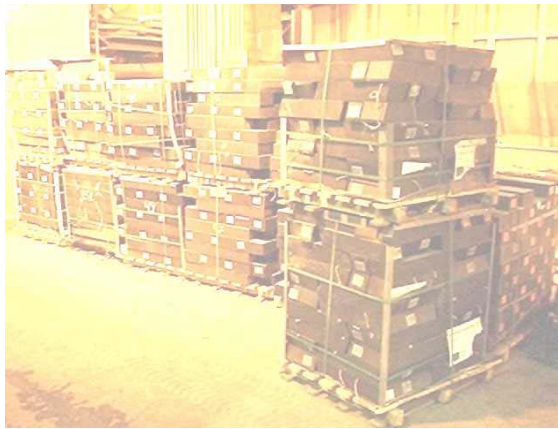
Como comentado anteriormente, mais de 200 padiolas são movimentadas durante a montagem do revestimento de trabalho. Portanto, a sequência de entrada das padiolas dentro do conversor é muito importante para garantir o cumprimento do projeto do revestimento refratário durante a montagem e evitar o retorno de padiolas de dentro do forno (retrabalho). A numeração das padiolas (Figura 15) é feita após a fase de repadiolamento e depende do projeto do revestimento.

Figura 15. Sequência de abastecimento das padiolas

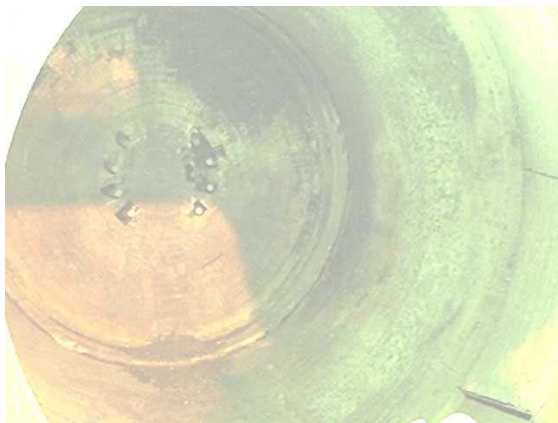
Com a demolição feita a quente, o revestimento permanente encontra-se expandido e como consequência tem maior estabilidade durante esta atividade. Desta forma, um grande benefício que se obteve com a demolição a quente foi a recuperação do revestimento permanente do conversor (Figura 16) e como vantagem direta a redução do tempo de montagem do revestimento. Comparando-se as 2 situações, demolição a quente e a frio, obteve-se um ganho médio de 10

Figura 16. Revestimento permanente recuperado após a demolição
