REDUÇÃO DOS DESVIOS DE QUALIDADE CAUSADOS PELOS ROLOS DO FORNO DE RECOZIMENTO NA LZC 1 E 2 DA COMPANHIA SIDERURGICA NACIONAL¹

REDUCTION OF DEVIATION CAUSED BY QUALITY ROLLS IN THE FURNACE ANNEALING LZC 1 AND 2 OF NATIONAL STEEL COMPANY

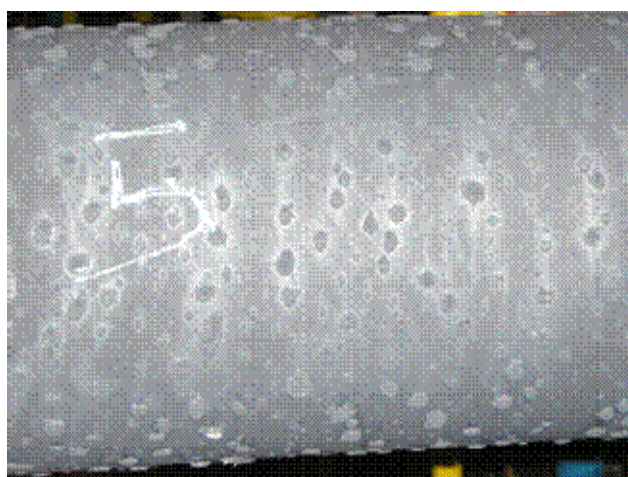
Os rolos do forno tem sua rugosidade superficial aumentada devido a dilatação dos espaços interatômicos do metal, provocado pela elevação da temperatura no corpo do rolo (acima 550°C). Esta dilatação aumenta a área de ancoragem para aderência da carepa superficial (óxidos de ferro – Figura 5).⁽²⁾

Figura 4. Foto do pick-up no rolo.

O *pick-up* ao aderir no corpo do rolo provoca depressões na chapa durante o processo de recozimento. Estas depressões causam diversos desvios e ocorrências de qualidade na chapa tais como: DA - depressão (Figura 6); BP - borra esparsa (Figura 7); BC - borra contínua (Figura 7); e MR - marca de rolo (Figura 8); além de fragilizar a chapa promovendo seu arrebitamento no laminador de encruamento nº6 (LE-6).

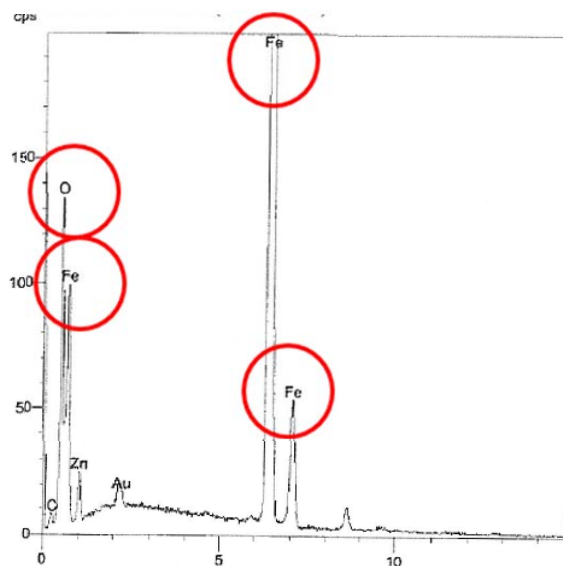
Figura 5. Difratograma da carepa do rolo do pré-aquecimento.

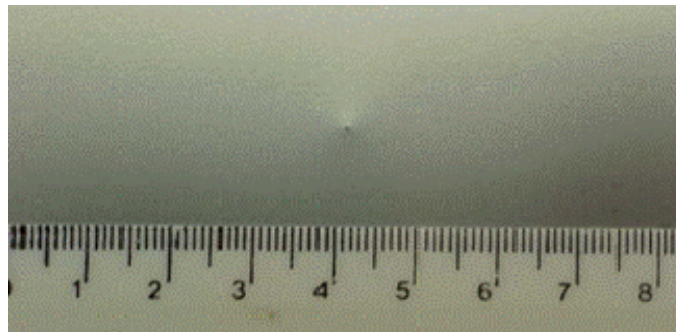
Figura 6. Amostra de depressão.

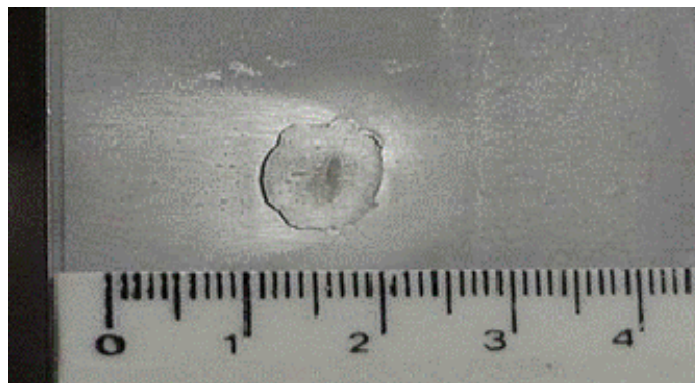
Figura 7. Amostra de borra.

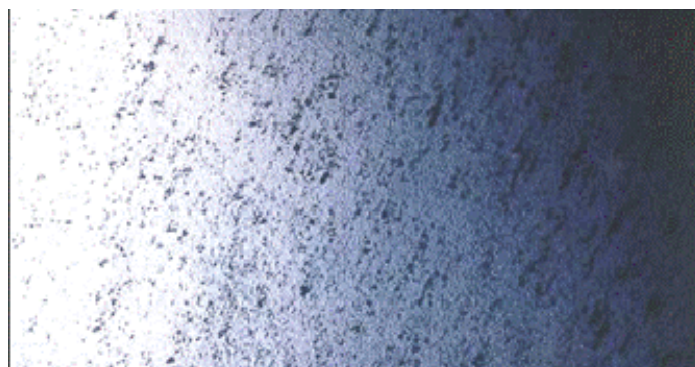
Figura 8. Amostra de marca de rolo.

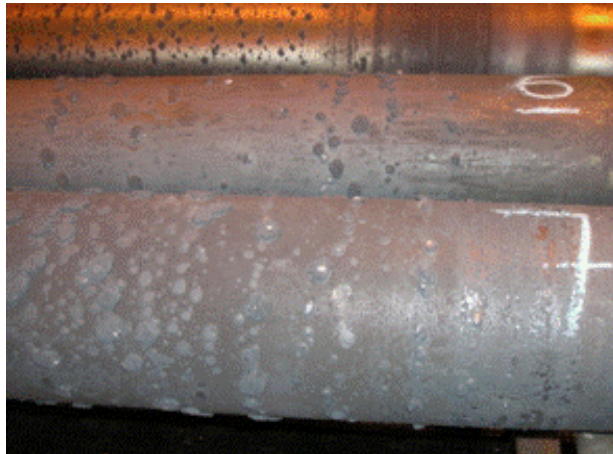
Os rolos que apresentam formação de *pick-up* (agregados de óxidos de ferro na mesa do rolo) são os rolos da seção de pré-aquecimento e aquecimento em ambas linhas. Estes rolos são fabricados em aço inoxidável ASTM A-608-79 Gr. HH30. Os rolos são retirados de operação em função do *pick-up* (Figura 9) e empeno (Figura 10), sendo necessários a troca dos mancais importados a cada intervenção para troca dos rolos, gerando um alto custo de manutenção.

Figura 9. Pick-up no corpo do rolo.

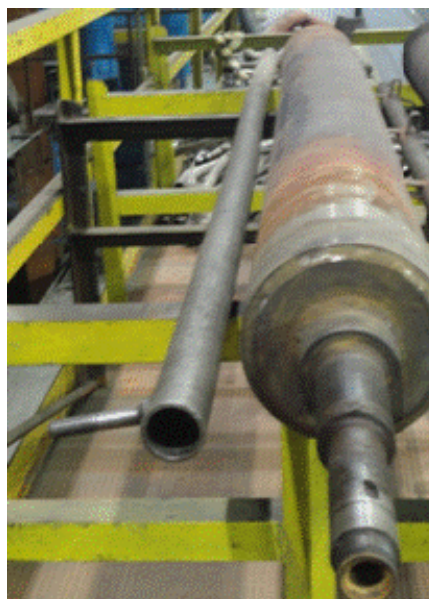
Figura 10. Empeno no corpo do rolo.

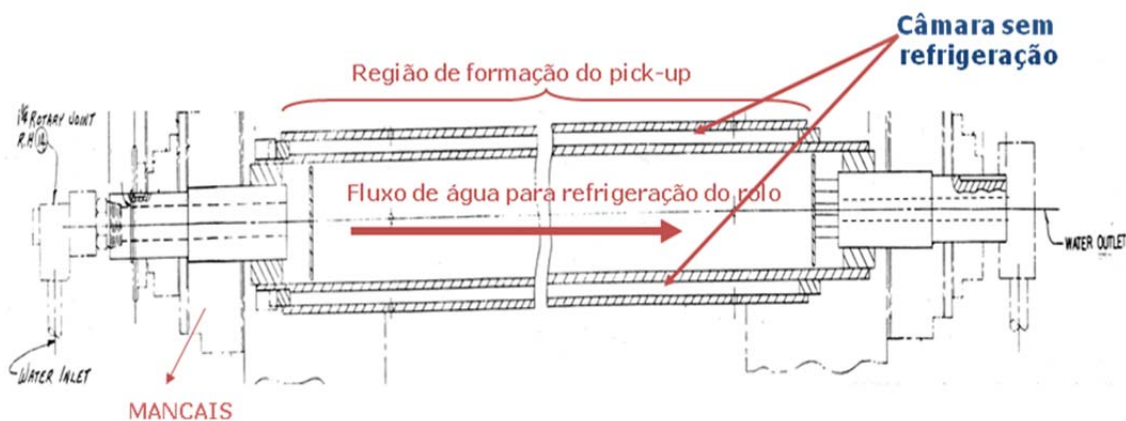
Analizados os projetos originais dos rolos do forno Figuras 13 e 14 e as condições operacionais dos rolos, foram detectados as seguintes irregularidades.

- A temperatura na mesa do rolo fica entre 470°C a 640°C, dependendo do material processado;
- a refrigeração do rolo é deficiente, devido a baixa vazão e o caminho do fluxo de água não ter obstáculos o que reduz a troca de calor do rolo com a água;
- a tubulação de alimentação e descarga da água de refrigeração é restrita, prejudicando o fluxo. (LZC-1); e
- em toda troca de rolo é necessário substituir os mancais de rolamento e acessórios (elo de corrente, *sprocket*, parafusos, arruelas, juntas etc.).

Figura 13. Projeto original do rolo do aquecimento.

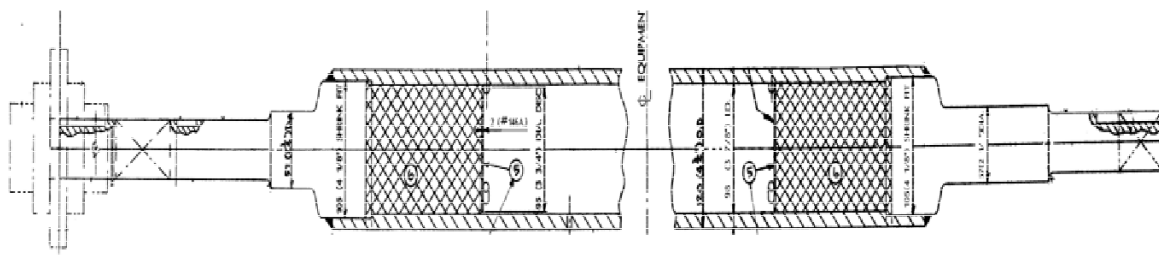
- A temperatura na mesa do rolo fica entre 590°C a 780°C nos primeiros rolos e reduz para 390°C a 520°C nos demais rolos, dependendo do material processado;
- este rolo não tem refrigeração;
- a intensidade de formação do *pick-up* na mesa dos rolos é maior nos rolos próximos a seção de pré-aquecimento (região maior temperatura); e
- em toda troca de rolo é necessário substituir os mancais de rolamento e acessórios (parafusos, arruelas, juntas etc.).

Figura 14. Projeto original do rolo do aquecimento.

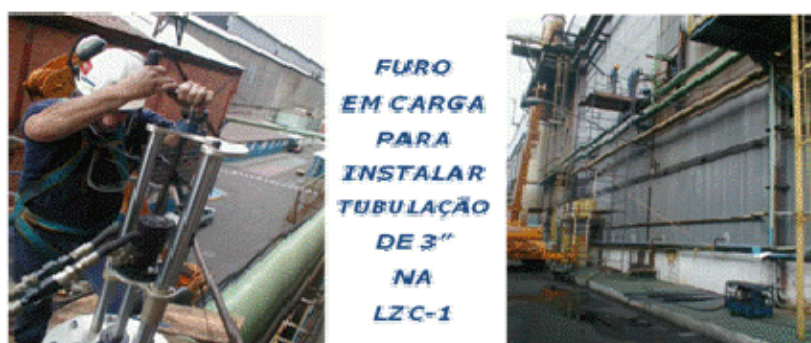
Figura 15. Ampliação da tubulação de refrigeração da LZC-1.

- melhorar a refrigeração dos rolos da seção de pré-aquecimento na LZC-1 incluindo uma linha de água crua no forno com tubulação de 3" (Figura 15);
- incluir uma espiral no interior dos rolos seção de pré-aquecimento para forçar a passagem da água por mais tempo no interior do rolo, aumentando assim a troca de calor (Figura 16); e
- projetar um rolo com nova concepção, possibilitando um resfriamento mais eficaz e não permitindo a aderência das carepas (*pick-up*) no corpo do rolo devido sua densidade de cerdas que não possui área suficiente para sua adesão. Rolo escova tecnologia OSBORN (Figura 17).

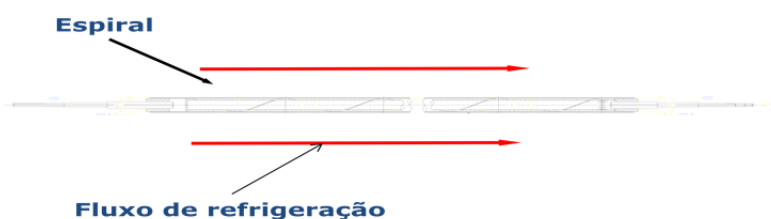
Figura 16. Projeto novo do rolo do pré-aquecimento.

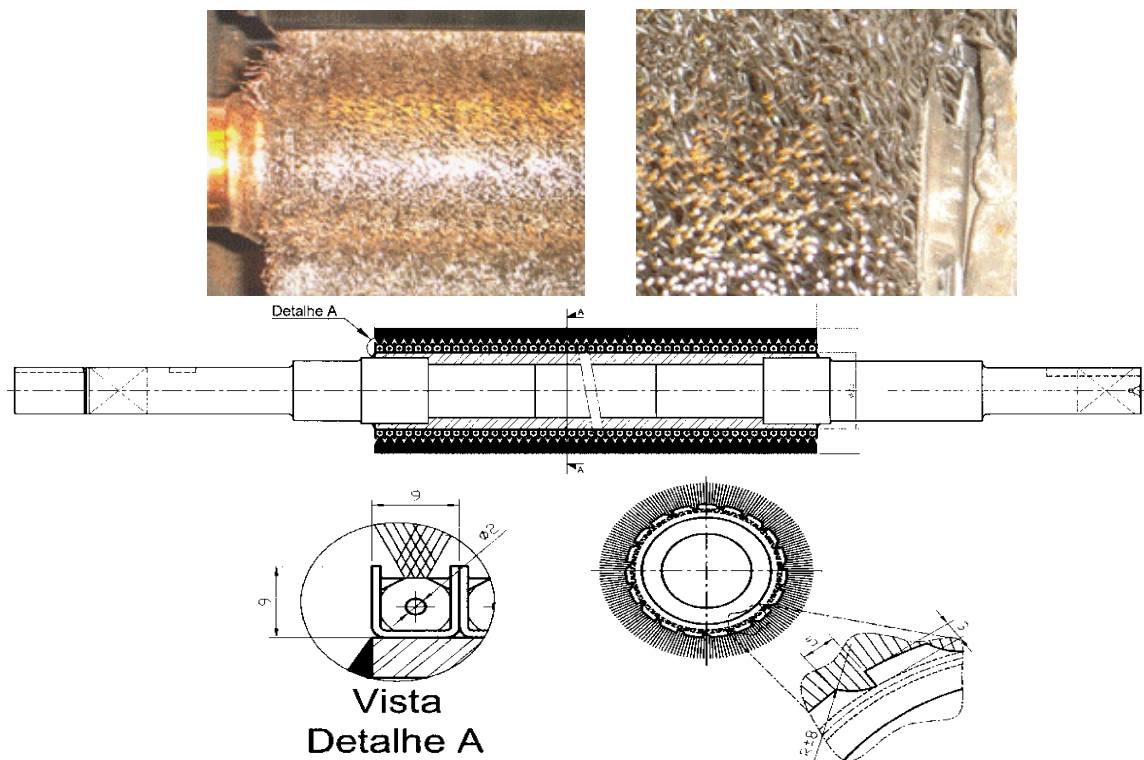
Figura 17. Projeto novo do rolo do aquecimento - OSBORN.
