REDUÇÃO DOS DESVIOS NA GALVASUD POR DEFEITOS GERADOS NO LAMINADOR DE TIRAS A FRIO 3 DA COMPANHIA SIDERÚRGICA NACIONAL ¹

REDUCTION OF QUALITY DEVIATION IN GALVASUD FOR DEFECTS GENERATED IN COMPANHIA SIDERÚRGICA NACIONAL'S COLD ROLLING MILL 3

¹ *Contribuição técnica ao 46º Seminário de Laminação – Processos e Produtos Laminados e Revestidos, 27 a 30 de outubro de 2009, Santos, SP.*

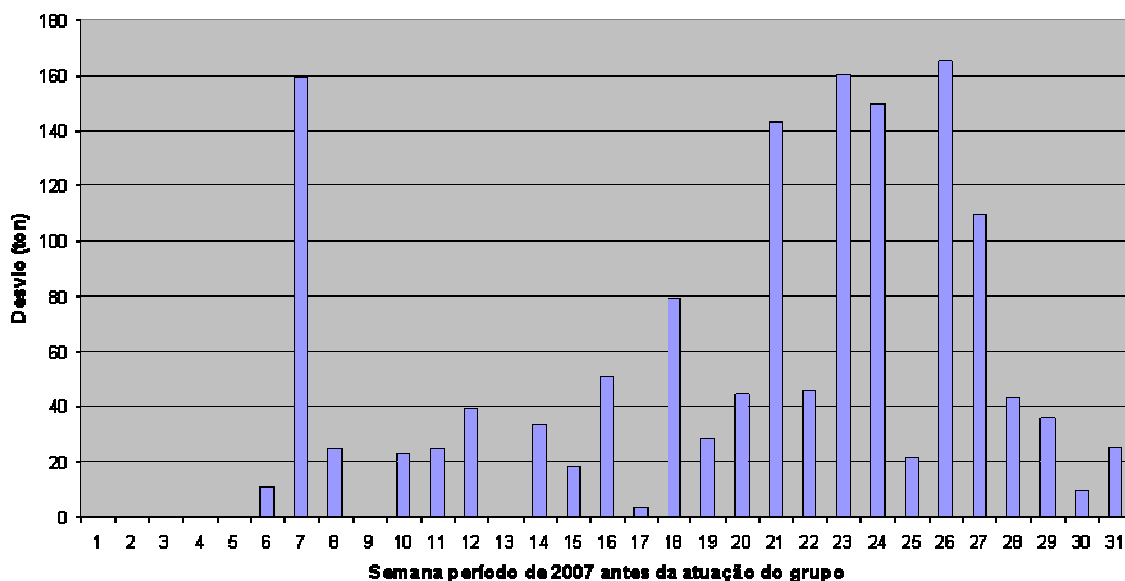
Figura 2: Histórico de desvios.

Para confirmar as respostas acima, investigou-se de forma mais aprofundada as circunstâncias em que o defeito aparece. Inicialmente, foi verificado que na Galvasud havia um alto índice de desvios de qualidade de produto final, no qual o material é reclassificado como de qualidade inferior e vendido para outras aplicações menos nobres e com menor preço. O aumento dos desvios pode ser visto na Figura 2.

Histórico de Desvios na Galvasud por defeitos superficiais VR e MC gerados no LTF#3

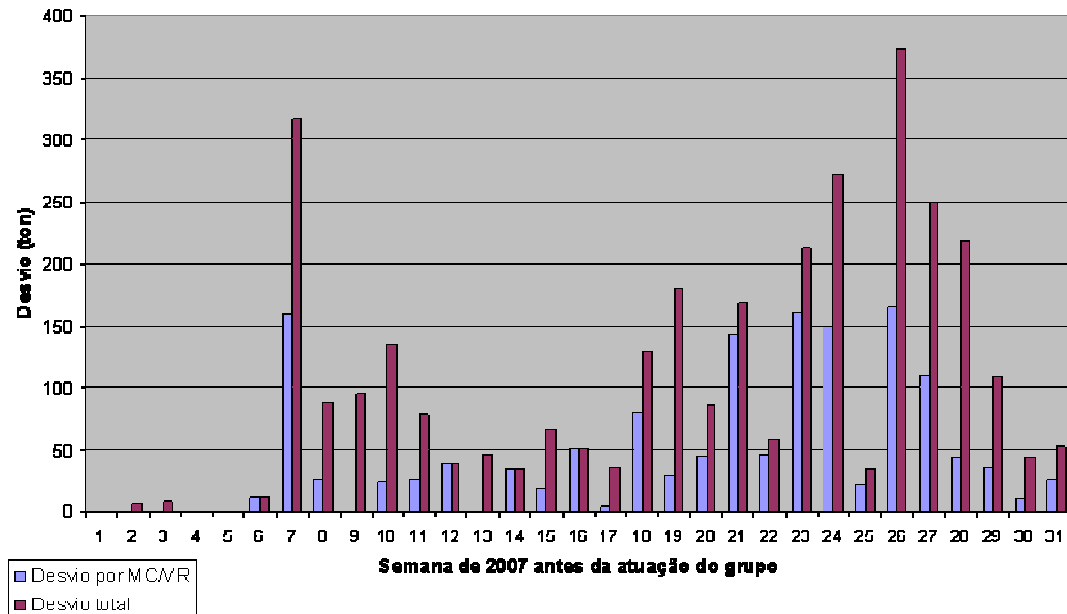
Figura 3: Estratificação de desvios.

Assim, ao estratificar os desvios, verificou-se que os desvios por defeitos de superfície gerados na laminação a frio, marca de cilindro (MC) e verruga (VR) eram responsáveis em média por 45% dos desvios relacionados a matéria prima, como se pode ver na Figura 3.

Comparação dos Desvios na Galvasud por defeitos superficiais VR e MC gerados no LTF#3 e do total de desvios por matéria prima

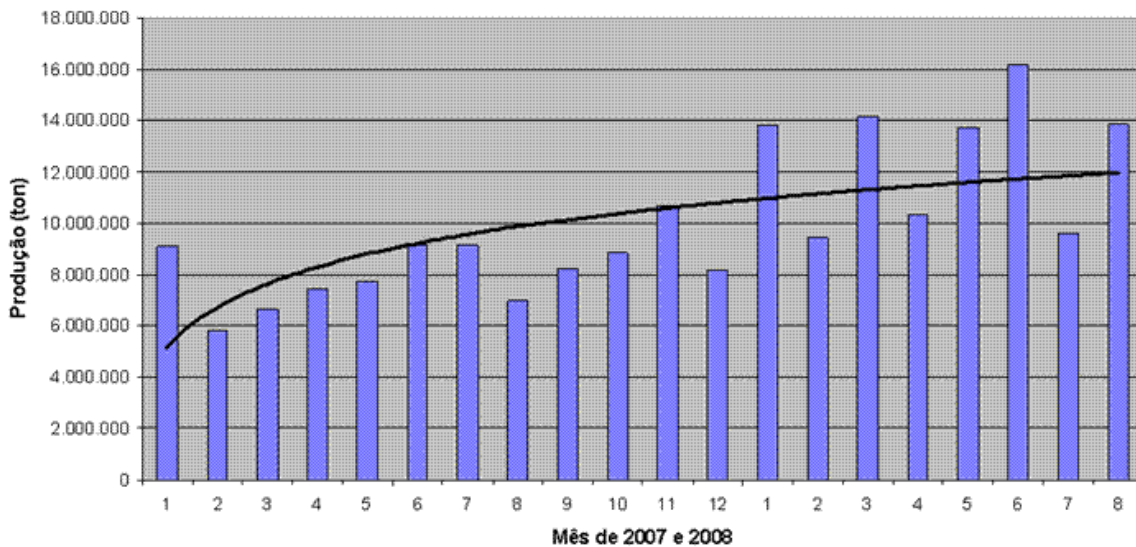
Figura 4: Evolução da produção de peça exposta.

Como pode ser visto na Figura 4, os desvios em questão, aumentaram especialmente após o aumento significativo de fornecimento de peça exposta para a indústria automobilística.

Histórico de Produção no LTF#3 de graus de aço para peça exposta para a GSD

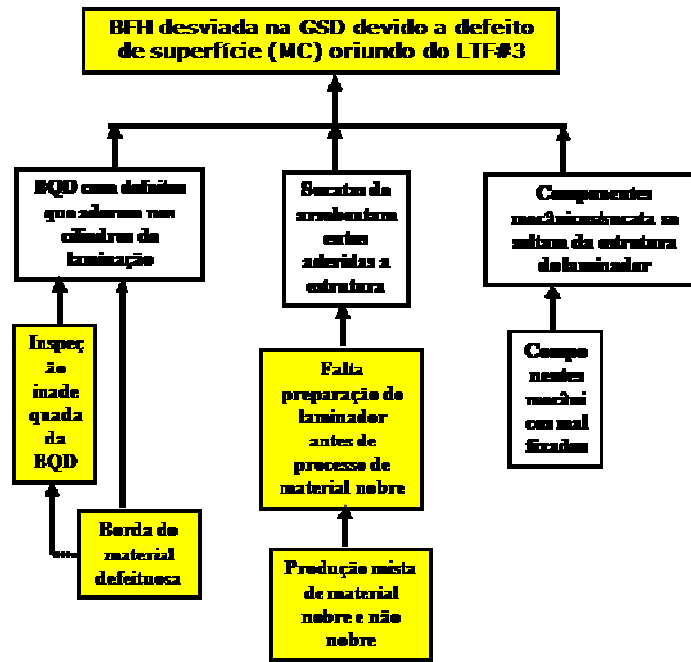
Figura 5: Diagrama de relações para o defeito MC.

Os defeitos chamados de marca de cilindro são causados pela laminação de um corpo estranho que penetra entre a tira e o cilindro de laminação antes que a tira passe sob o mesmo. Ao passar sob o cilindro, o corpo estranho marca o mesmo deixando um relevo, e que a cada revolução transfere esta marca para a tira que está sendo laminada, danificando esta tira e as subseqüentes em toda a extensão das mesmas. A única maneira de eliminar o defeito é parar a produção assim que detectado e substituir o cilindro danificado.

Para cada um dos defeitos críticos foi traçado um diagrama de relações envolvendo uma equipe multifuncional, como é visto nas Figuras 5 e 6.

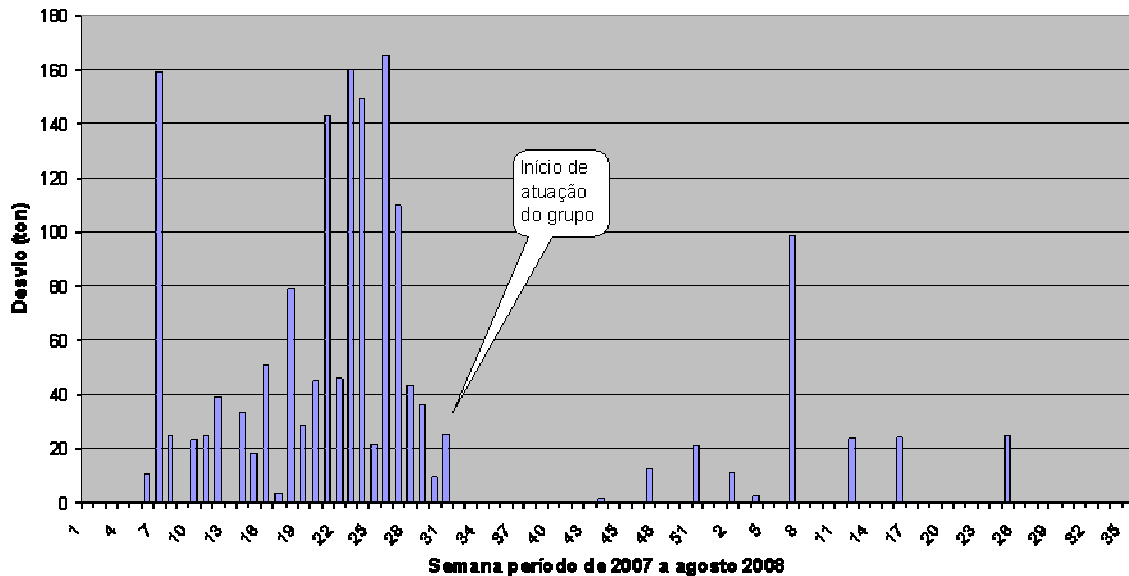
A quantidade de desvios semanais caiu consideravelmente, como pode ser visto nas Figuras 7 e 8.

Histórico de Desvios na Galvaud por defeitos superficiais VR e MC gerados no LTF#3

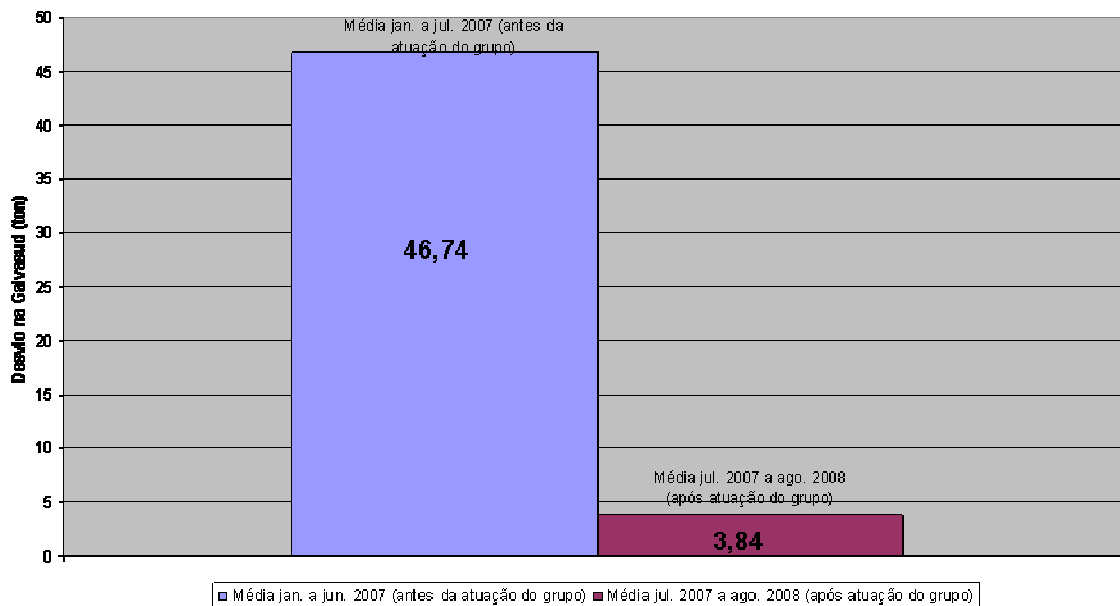
Figura 8: Comparativo de desvios na Galvasud.

Comparativo de média de Desvios semanais na Galvasud por defeitos superficiais VR e MC gerados no LTF#3

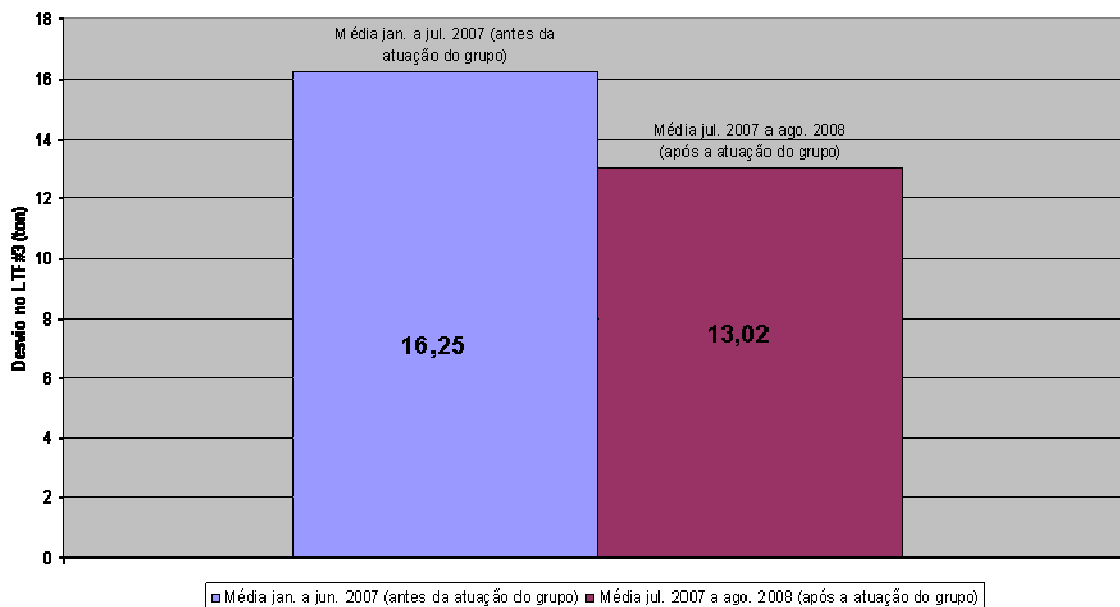
Figura 9: Comparativo de desvios internos.

Foi possível alcançar os resultados de melhora do índice de desvios, sem aumento do índice de desvios internos, como visto na Figura 9.

Comparativo de média de Desvios semanais em materiais de peça exposta para a Indústria automobilística via Galvasud no LTF#3 por defeitos superficiais VR e MC
