REFORMA DA TRT (TOP PRESSURE RECOVERY TURBINE)¹

TOP PRESSURE RECOVERY TURBINE REVAMP

¹ *Contribuição técnica ao 34º Seminário de Balanços Energéticos Globais e Utilidades e 28º Encontro de Produtores e Consumidores de Gases Industriais, 28 a 30 de agosto de 2013, Vitória, ES.*

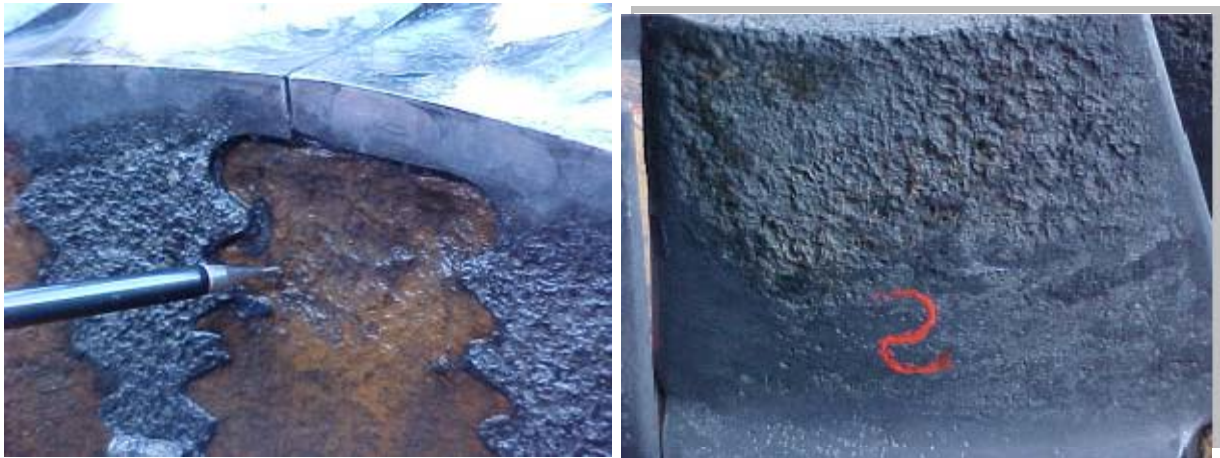
Na parada geral para manutenção ocorrida em 2002 foi identificado desgaste nas palhetas do rotor e nas palhetas do estator blade causado pelo fluxo de gás ao passar pelas palhetas conforme mostrado na Figura 5.

Figura 5 – Desgastes identificado nas palhetas durante a parada de 2002.

A partir desta identificação foi realizado um trabalho junto ao fabricante Kawasaki sendo adquirido conjunto novo do rotor, estator blade e diafragma com produto de proteção (Sermatech 725) aplicado em sua superfície para melhorar a resistência a erosão e também evitar agregação de material nas palhetas.

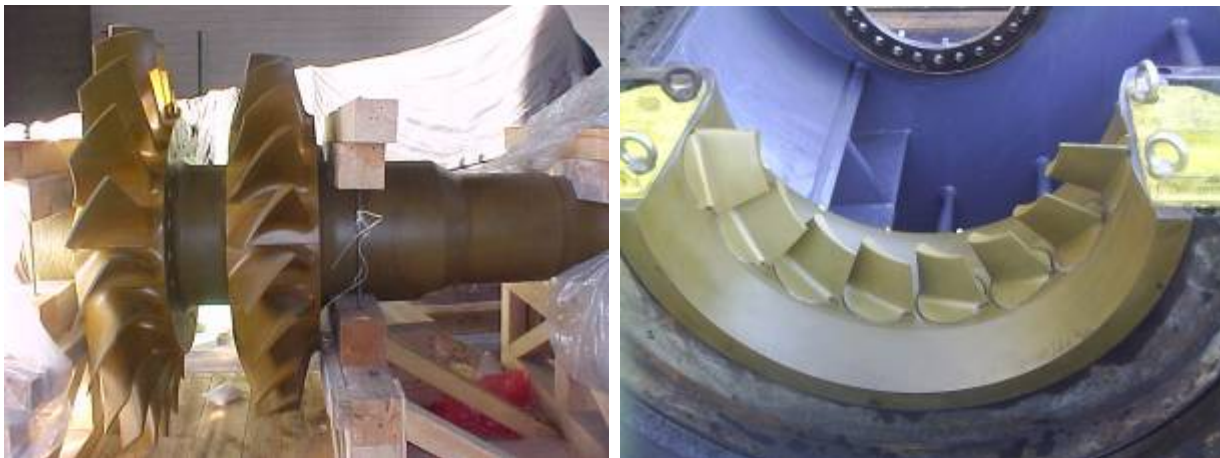
Figura 6 – Novos conjuntos de rotor e estator blade da turbina de topo instalados na reforma de 2006.

Esses conjuntos foram substituídos durante a grande parada para manutenção no ano de 2006.

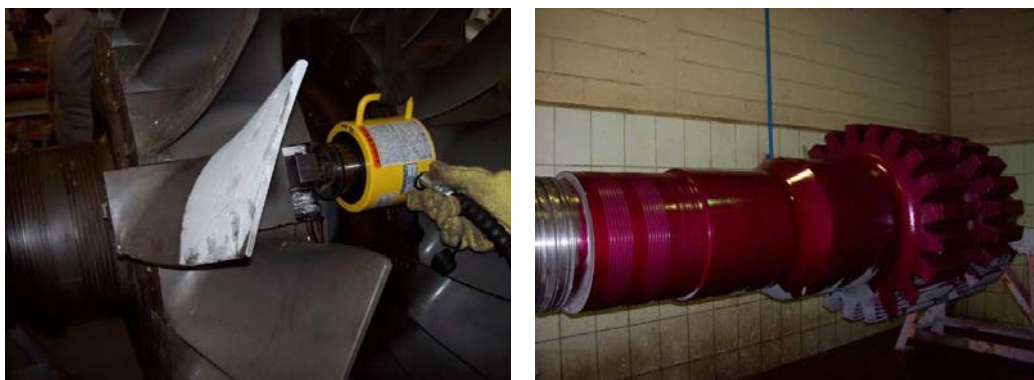
Figura 7– Desmontagem das palhetas e ensaio de líquido penetrante eixo.

- recuperação da face frontal da raiz das palhetas do 1º estágio (as palhetas do rotor foram reaproveitadas após recuperação da raiz);
- recomposição do diâmetro do eixo na região entre os estágios e selagem de gás por solda de arco submerso e usinagem (o diâmetro do eixo nesta região estava abaixo do especificado);
- polimento na região dos mancais;
- fabricação das placas de travamento das palhetas (levantamento dimensional das travas por escaniamento e fabricadas novas palhetas);
- montagem e travamento das palhetas com a resina de fixação aprovada nos testes realizados;
- aplicação de coating protetivo Sermatech 725;
- balanceamento dinâmico em alta rotação.

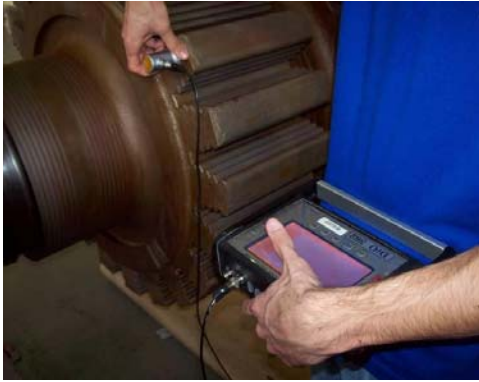
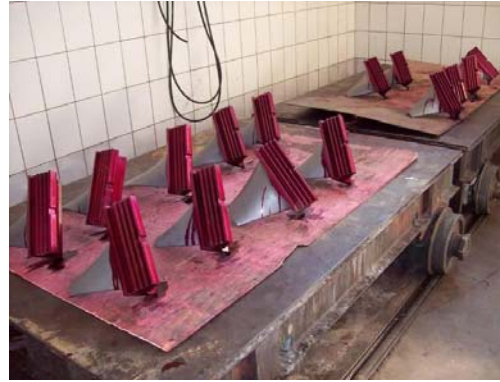
Figura 8– Ultra som no eixo e ensaio de líquido penetrante nas palhetas.

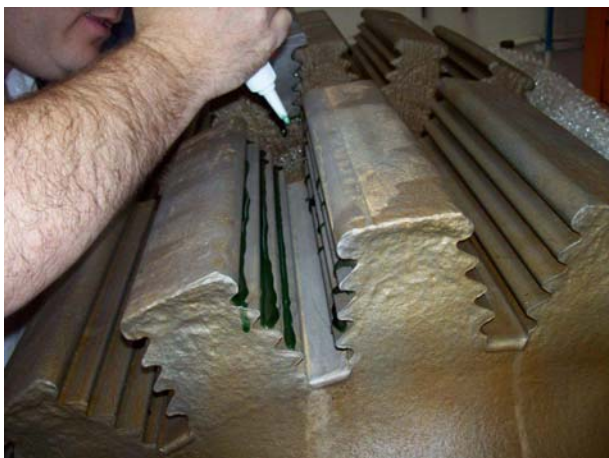
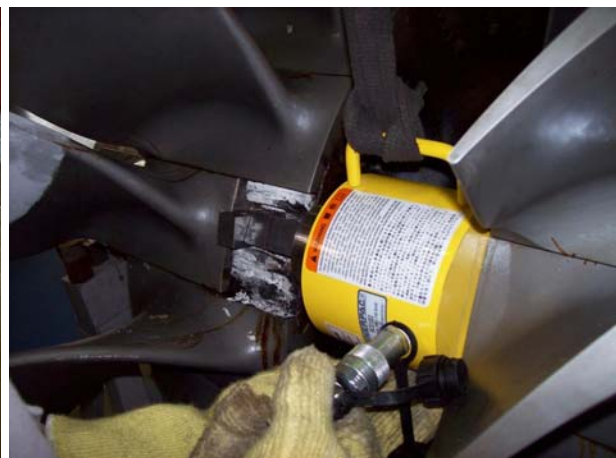
As raízes das palhetas do rotor são do modelo árvore e são encaixadas no rotor que tem o mesmo perfil (macho/fêmea), uma das etapas mais importante na reforma do rotor foi o estudo do projeto de fixação das palhetas, após o processo de desmontagem foi observado que as palhetas são fixadas por uma trava mecânica fixada em sua base e por uma liga de epóxi que preenche as folgas existentes entre as palhetas e o rotor. Foram realizados testes na mesma condição operacional do rotor com várias resinas até a identificação da resina apropriada para a fixação das palhetas.

Figura 9– Testes realizados para definição da resina de trava das palhetas.

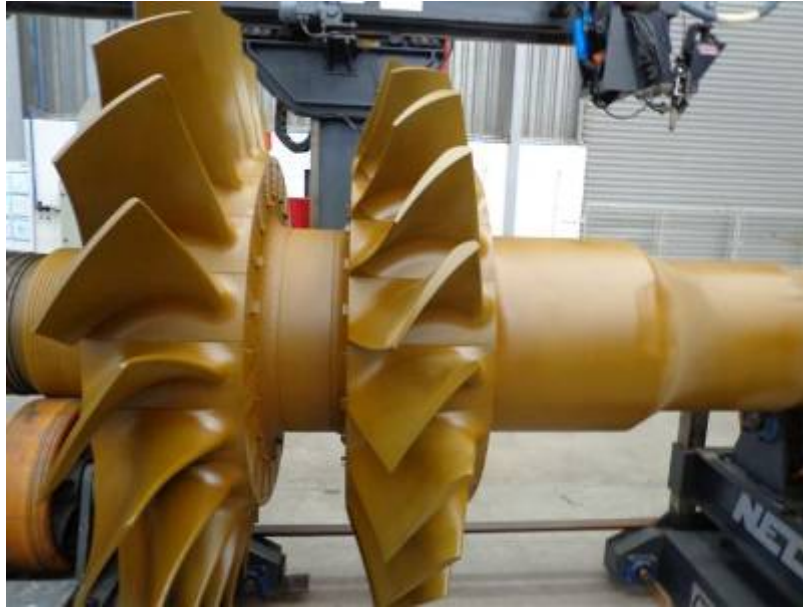
Figura 10 – Rotor da turbina recuperado.

Todas as recuperações previstas para o rotor foram realizadas com sucesso.

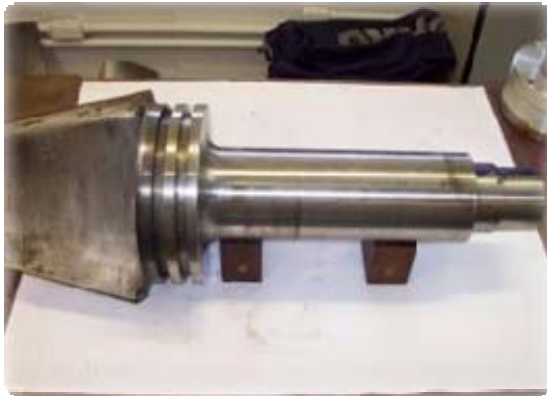
O estator blade é composto de um conjunto de 16 palhetas e diferentemente do rotor, no estator blade as palhetas apresentaram desgastes severo não sendo possível o seu reaproveitamento. Foi realizada Engenharia reversa para definição de material, tratamento térmico, propriedades mecânicas requeridas e foi realizado o levantamento dimensional e desenho da palheta através de escaneamento 3D para fabricação das palhetas.

Figura 11 – a - Palheta velha com desgaste; b - Palheta nova

As palhetas foram fabricadas a partir dos desenhos e informações desenvolvidas na engenharia reversa, em aço inoxidável 17-4PH sendo fabricadas em Houston EUA.

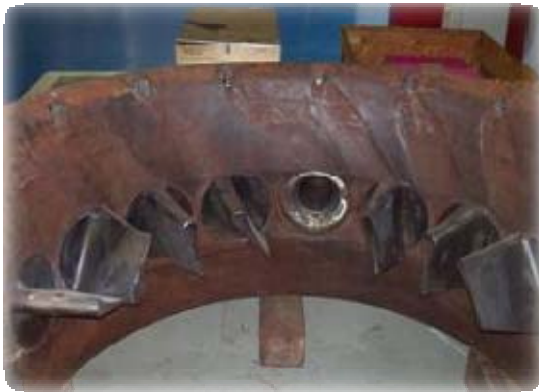
Figura 12 – Carcaça – a - antes recuperação; b - após recuperação.

- recuperação dos pontos de desgastes da carcaça através de procedimento de solda;
- usinagem das regiões com desgaste nos diâmetros internos e região dos bicos injetores de água;
- correção e ajuste do plano de juntas;
- repasse de todas as roscas de fixação dos componentes;
- decapagem química e passivação da câmara de aspensão;
- aplicação de Coating protetivo Sermatech 725 nas superfícies expostas das palhetas e carcaça; e
- levantamento dimensional, elaborado desenhos e fabricados pinos guias, buchas, calços axiais das palhetas, discos de escora, anéis e bicos injetores de água.

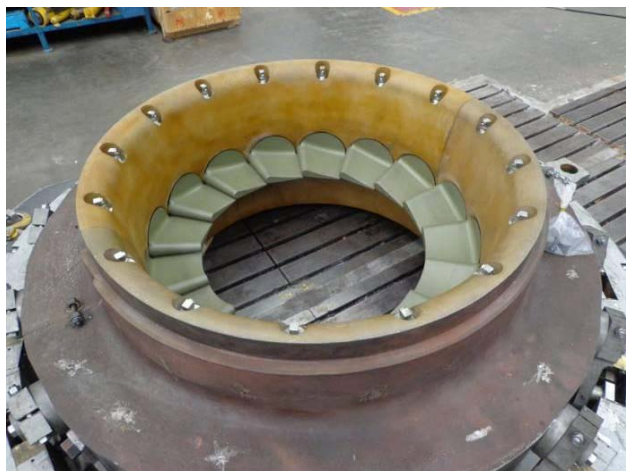
Figura 13 – Conjunto do estator blade recuperado e montado.

Para a furação, montagem e ajuste das palhetas no ângulo correto de trabalho foi necessário fabricar um dispositivo para posicionamento das palhetas conforme orientação do manual do equipamento.
