REFORMA DO FORNO DE REAQUECIMENTO DE TARUGOS NA LAMINAÇÃO DA BELGO JUIZ DE FORA ⁽¹⁾

RESUMO

(1) *Contribuição Técnica ao 41º Seminário de Laminação – Processos e Produtos Laminados e Revestidos da ABM, 26, 27 e 28 de outubro de 2004*

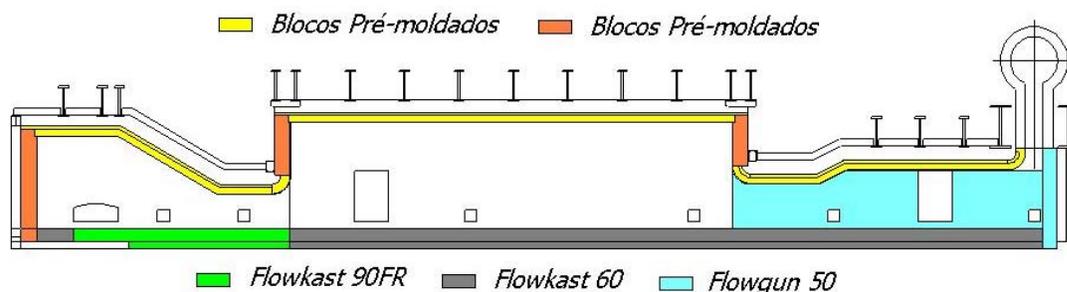
Figura 1 – Escopo da parada de Julho de 2003

Esta parada se espelhou nas experiências de Nov-96 e programou-se a troca completa da soleira, troca completa do teto, troca das paredes laterais da região de pré-aquecimento, troca da parede frontal de enforamento, paredes frontais dos queimadores no encharque e zonas 2 e 1, como representado na figura 1.

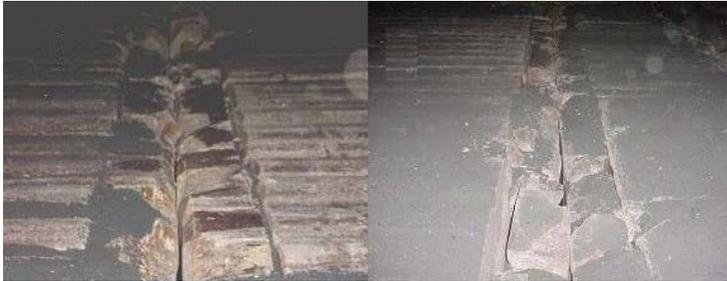
Figura 5 - Quebras de bordas da soleira e zonas de transição.

A figura 5 ilustra a intensidade de desgaste e quebras na região de transição também chamada de zona de tombamento de tarugos, devido ao empeno característico durante o processo de aquecimento, principalmente em ritmo acima do nominal.

De forma geral pode-se observar que quebra de bordas tem como foco intenso a zona de tombamento, principalmente a soleira móvel 1. Este fato está relacionado com o alinhamento de tarugos que é feito pelo batente interno lado linha de laminação transferindo os problemas da cauda do tarugo para a soleira móvel 1. Em face deste problema uma solução que amenizaria a situação seria o rebaixamento das bordas, dos rolos de enformamento até o término da zona de transição.

Outro problema que chama a atenção é a redução de espaçamento entre soleiras, independente de quebras.

Aparentemente a redução de espaçamento entre soleiras foi uma ocorrência não generalizada com alguma influência de quebras e deslocamento de painéis por travamento. Já nas cabeceiras foi detectado um ligeiro deslocamento da estrutura inferior das soleiras móveis e esta foi a principal causa de deslocamentos nesta região. Durante o processo de demolição mais informações foram levantadas permitindo entender os problemas ocorridos com a soleira.

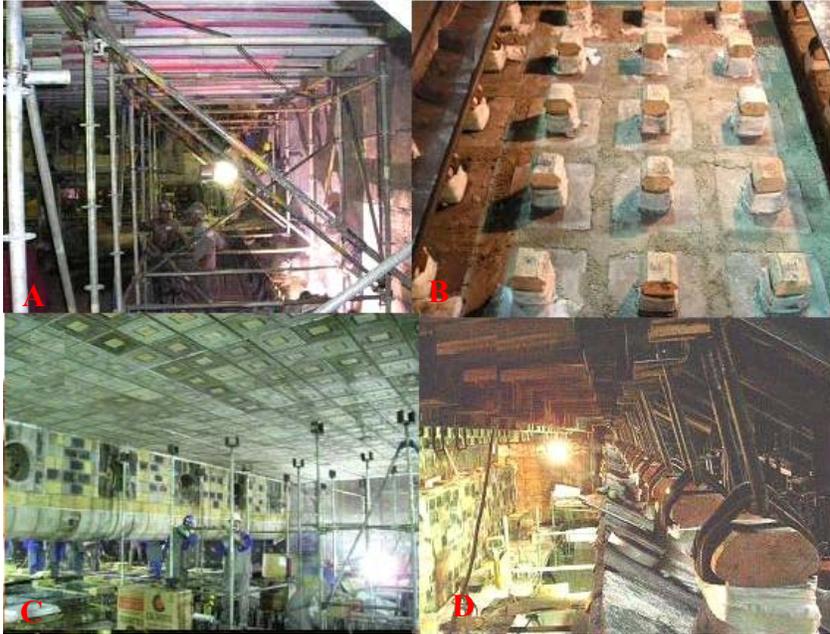
Figura 6 – Montagem do teto

Dentro destas atividades o item que poderia ter se tornado caminho crítico foi o realinhamento das âncoras. Não estávamos preparados para este serviço então equipes extras de mecânica foram acionadas para atender as necessidades de montagem sem atrasos.

- A - Montagem e nivelamento de andaimes;
- B - Manta juntas entre blocos feita em concreto denso;
- C - Vista geral do teto por baixo e andaimes sendo retirado;
- D - Problemas de desalinhamento de copinhos.

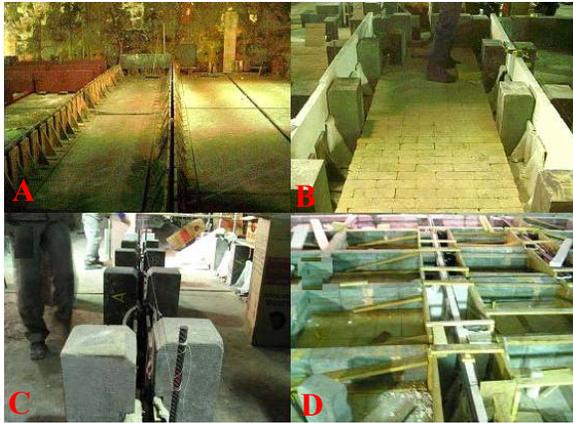
Figura 7 – Preparação da soleira para bombeamento

A - Estrutura limpa e cantoneiras alinhadas;

C - Blocos de bordas posicionados e nivelados;

B - Posicionamento dos painéis de isopor;

D - Posicionamento dos blocos divisórios da parte central das soleiras.
