## REFORMA DO REGENERADOR 2.3 DO ALTO FORNO # 2 DA CSN<sup>1</sup>

### REVAMP OF CSN'S BLAST FURNACE #2 STOVE 2.3

<sup>1</sup> *Contribuição técnica ao 65º Congresso Anual da ABM, 26 a 30 de julho de 2010, Rio de Janeiro, RJ, Brasil.*

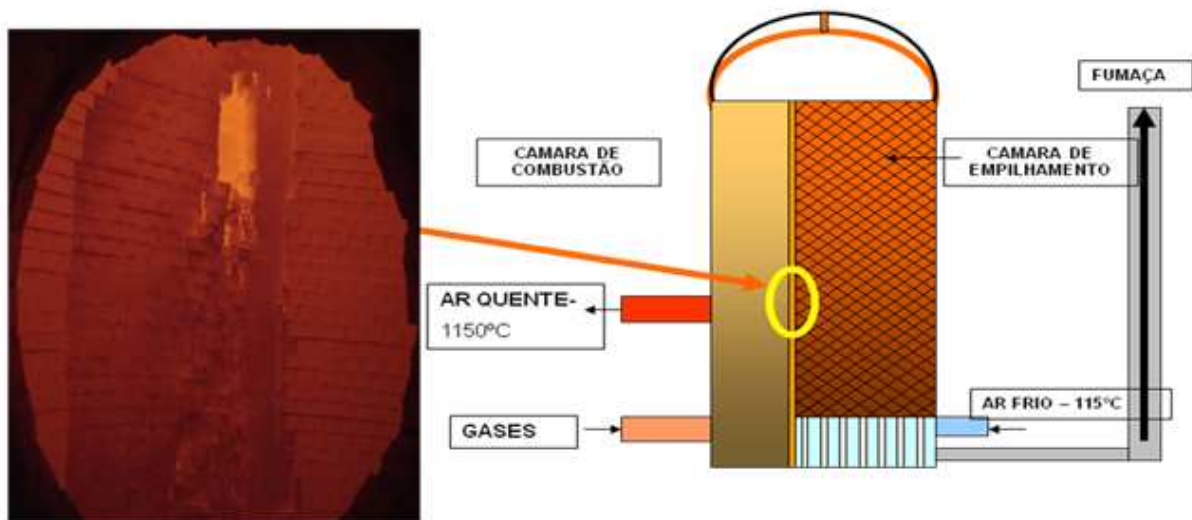
Em 2008 foi detectada queda na parede refratária na câmara de combustão próximo à elevação 12.000, durante retirada da válvula de ar quente – VAQ para manutenção preventiva. Esta queda atingiu também a parede divisória que separa a Câmara do empilhamento. Diante do problema apresentado, como forma emergencial de reparo, foram projetados 1.200Kg de concreto ALFRAX 80G para recompor a parede refratária.<sup>(2)</sup> Na Figura 1 podemos ver a região da queda e na Figura 2 a região da queda com o reparo emergencial.

Figura 1 – Aspectos da região da queda – elevação 12.000. Câmara de combustão Regenerador 2.3, 2008.

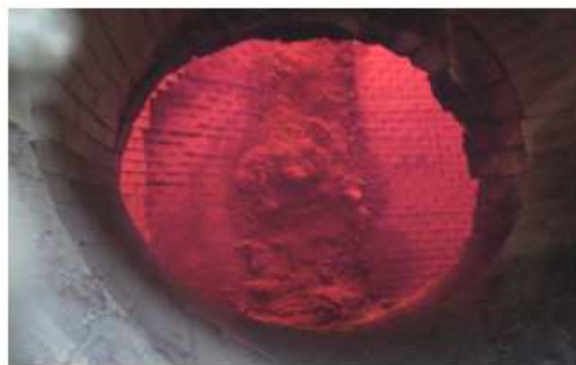
Figura 2 – Aspectos da região da queda – elevação 12.000. Após projeção de concreto.

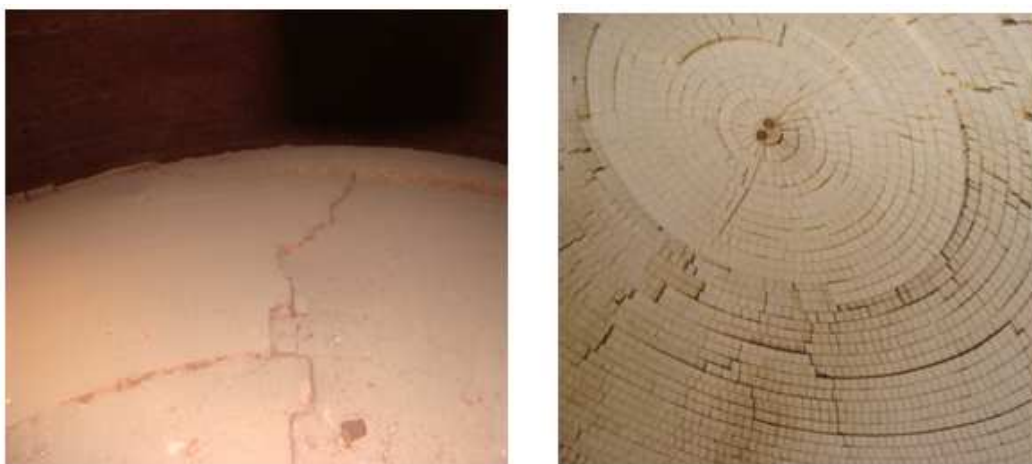
Com a liberação do espaço confinado, iniciamos as primeiras inspeções no Domo. Foram constatados deslocamentos e rachaduras em vários anéis, desta forma decidimos por sua total demolição, preservando apenas a camada isolante junto à carcaça. Durante a demolição, fizemos nova inspeção, e verificamos que abaixo da fiada 9, os anéis estavam íntegros. Através da topografia confirmamos que o desnível da fiada de arranque ( D1 ) e da fiada 9, estavam dentro do tolerável. Decidimos então preservar a base do Domo até a fiada 9, reparando-o a partir deste ponto. Na Figura 7 veremos a situação antes da reforma, e na Figura 8, o Domo reparado.

Figura 7 – Domo antes do reparo.

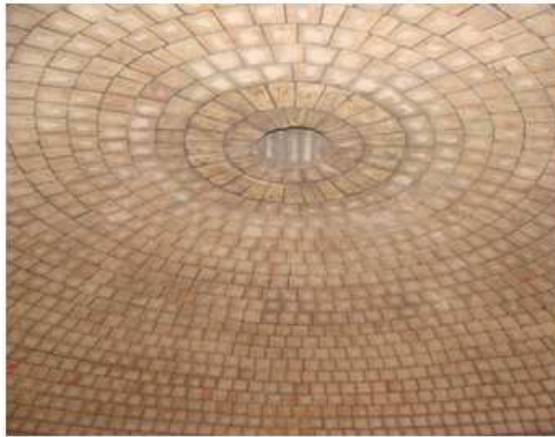
**Figura 8** – Domo após o reparo

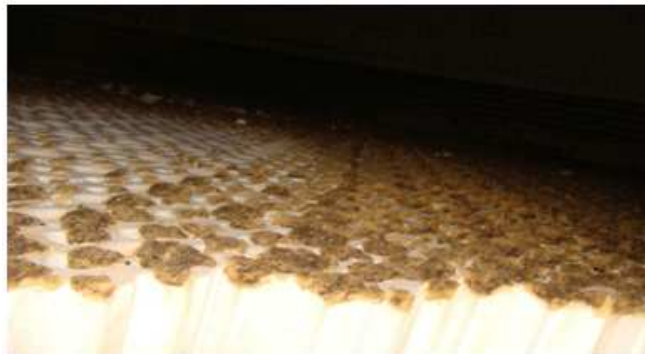
Constatamos a presença de substâncias depositadas sobre a primeira camada dos Checker's, provavelmente óxido de ferro. Estas substâncias estendiam-se até a segunda camada, como mostra a Figura 9. Estávamos preparados para substituir até cinco camadas, porém devido ao excelente estado dos checker's, optamos por trocar apenas as camadas que estavam impregnadas. O Empilhamento foi montado obedecendo às amarrações originais, não havendo necessidade de passar uma camada solteira. A Figura 10 apresenta a situação final do Empilhamento após a reforma.

**Figura 9** – Empilhamento impregnado com Oxido de Ferro.

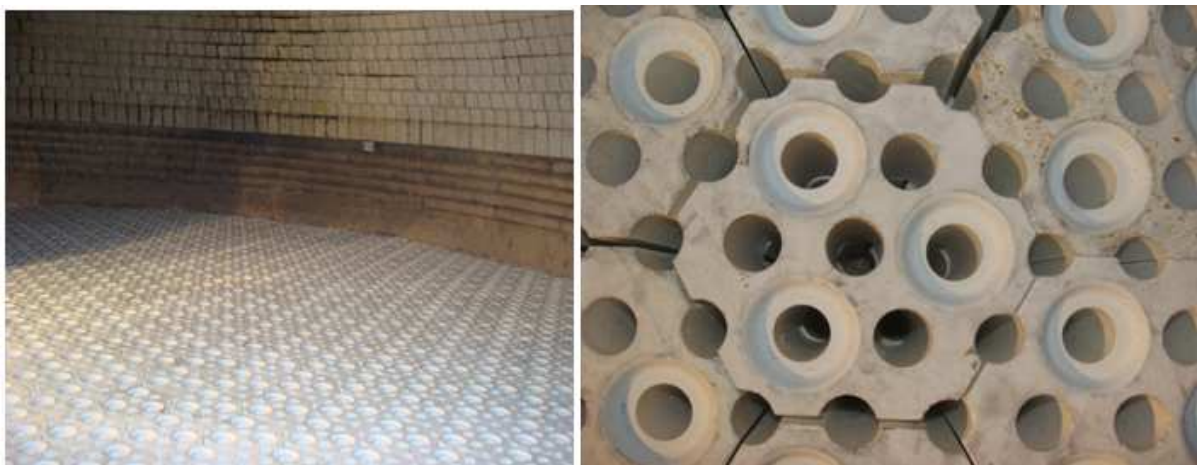
**Figura 10** – Empilhamento após o reparo.

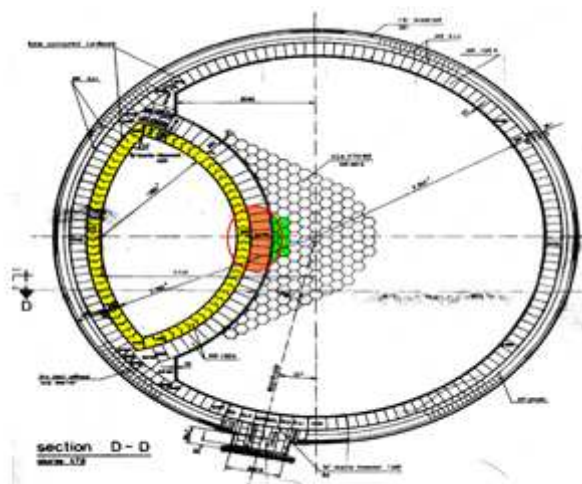
Com a abertura da saída de ar quente confirmamos que grande quantidade de material refratário havia se desprendido da parede da câmara de Combustão, na elevação 12.000, porém a abertura na parede divisória não aumentou, mostrando que a aplicação dos 1.200 kg de concreto no reparo emergencial, foi suficiente para vedar a abertura e conter o avanço do problema. Na parede de proteção da Câmara (Skin Wall), também não houve danos. Porém houve a necessidade de demolir totalmente as paredes da câmara e a parede de proteção, conforme Figura 11, devido a problemas de deslocamentos, além da parte que se despreendeu com a ruptura da parede divisória.

Figura 11 – Região do reparo na câmara de combustão.

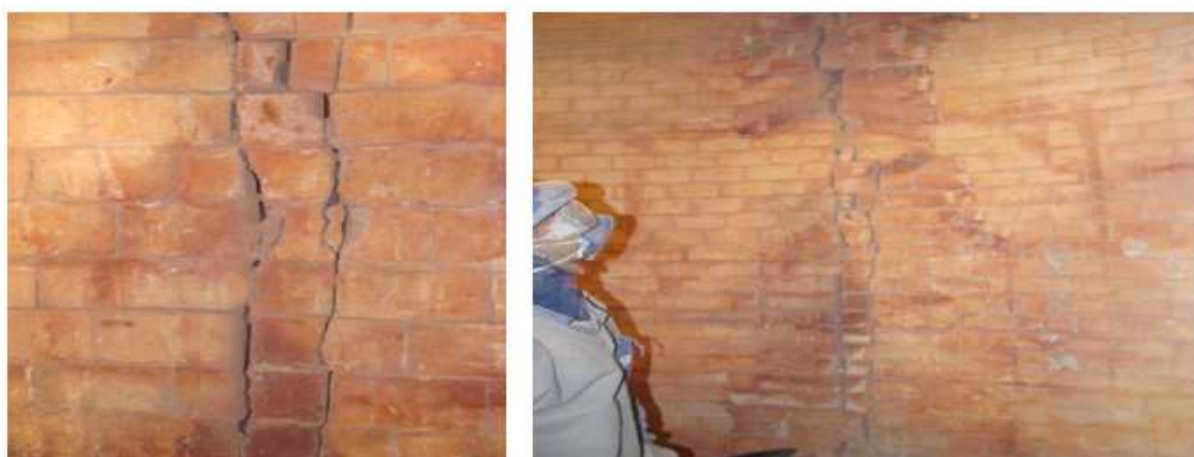
Com o avanço da demolição, detectamos a propagação de trincas na vertical, partindo do ponto em que a parede divisória se rompeu, até a base da soleira da câmara. Esta situação podemos ver na Figura 12. Estas regiões foram reparadas utilizando-se materiais mais nobres que o especificado na lista de materiais (Alto teor de alumina). A Figura 13 apresenta a câmara de combustão após o reparo.

Figura 12 – Parede divisória, trincas verticais.

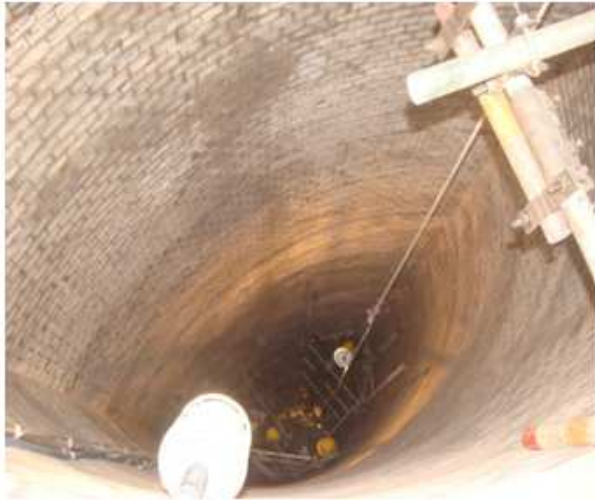
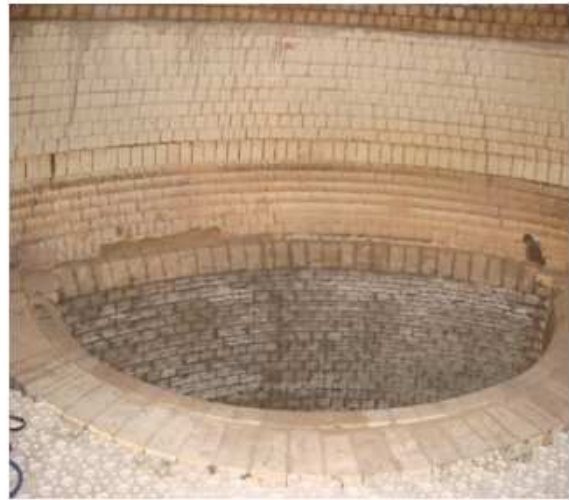
**Figura 13** – Câmara de combustão reparada.
