REFORMA ESTRUTURAL DA TORRE DE QUEIMA DO CONVERTEDOR 02 – ARCELOR MITTAL TUBARÃO¹

As chaminés da Aciaria da Arcelormittal Tubarão são responsáveis pela queima do gás (monóxido de carbono) proveniente dos convertedores quando o mesmo não é recuperado através do processo de recuperação de gases do LDG. Elas são originais desde o start-up da Usina em 1983. Após verificação estrutural realizada em 2006, detectou-se a necessidade da reforma, que originou este trabalho.

STRUCTURAL REFORM OF CONVERTER 02 FLARE STACK – ARCELORMITTAL TUBARAO

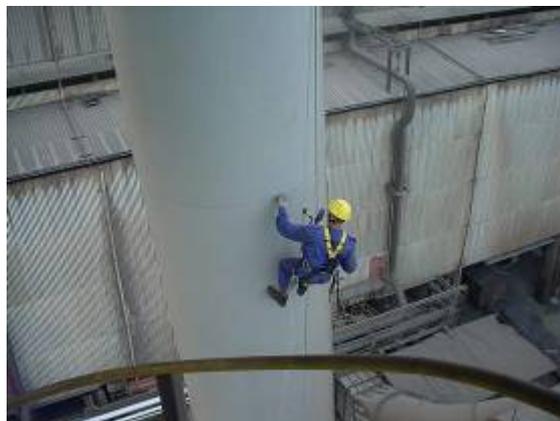
n° B4122MMC0001,⁽¹⁾ elaborado pela IUM, foi recomendado à sobreposição da estrutura da chaminé com chapas de mesma espessura original. A torre do Convertedor 2 foi considerada crítica devido a maior perda de espessura, sendo recomendado sua reforma em curto prazo. A execução do serviço foi orçada para 2009/2010.

Figura 3. Inspeção dimensional com ultra som na chaminé utilizando alpinismo industrial.

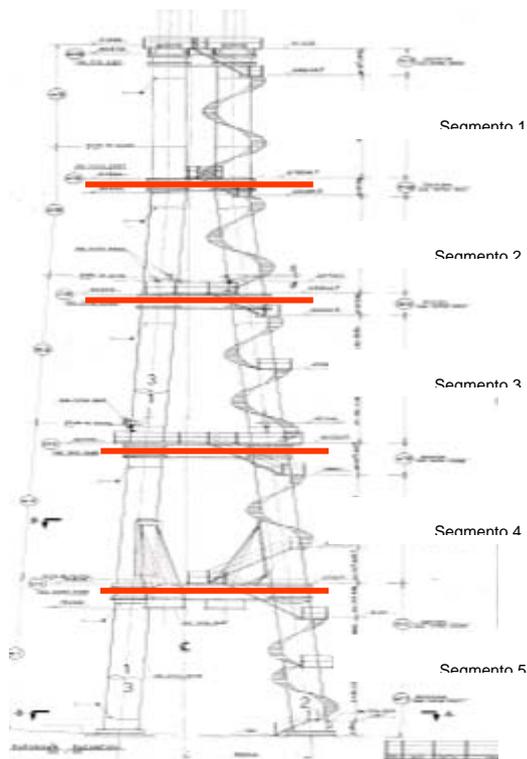
Tabela 1. Espessura nominal da chaminé e a crítica calculada pela engenharia

Espessura nominal	Valor de Cálculo IUM
Segmento 1 – 8,0 mm	5,0 mm
Segmento 2/3 – 9,5 mm	6,5 mm
Segmento 4/5 – 12,5 mm	9,5 mm
Segmento 4 – região de impacto do gás 31,5 mm	9,5 mm

Figura 4. Estrutura das chaminés da Aciaria.⁽²⁾

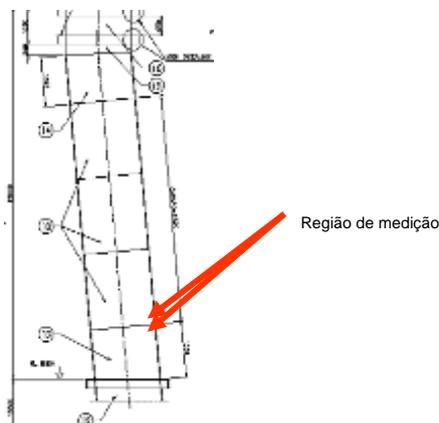
A medição foi realizada na região de solda entre cada elo da chaminé, sendo dez pontos em torno do diâmetro. Cada segmento é dividido em vários elos, conforme desenho.

Figura 9. Regiões da inspeção da chaminé.⁽⁴⁾

Foi realizada a inspeção nos segmentos 2, 3 e 4. Devido a chama e o gás CO, não foi realizada a inspeção no segmento 01.
