# REFORMA PARCIAL NA CUBA DO ALTO FORNO II DA V&M DO BRASIL COM UTILIZAÇÃO DE CONCRETO SEM CIMENTO<sup>1</sup>

## PARTIAL REFORM IN THE STACK BF2 USING CONCRETE WITHOUT CEMENTS

<sup>1</sup> Contribuição técnica ao 43º Seminário de Redução de Minério de Ferro e Matérias-primas, 14º Simpósio Brasileiro de Minério de Ferro e 1º Simpósio Brasileiro de Aglomeração de Minério de Ferro, 1 a 4 de setembro de 2014, Belo Horizonte, MG, Brasil.

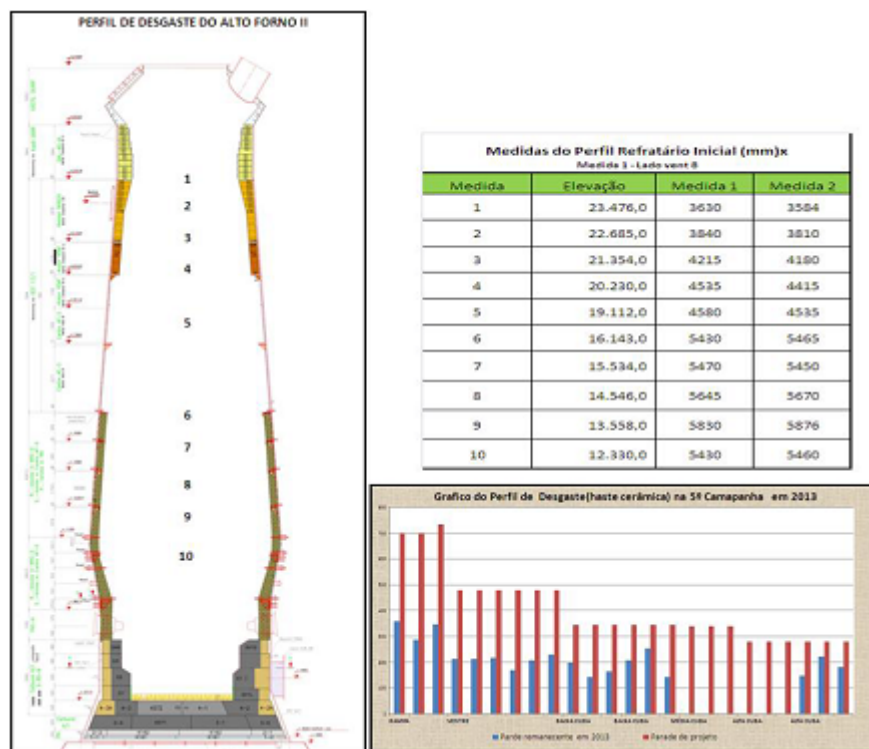
Foi realizado entre os dias 7/1/13 e 19/1/13 a segunda grande parada da 5ª campanha do Alto Forno II para reparo em seu revestimento refratário. A Parada foi necessária devido a perda localizada do revestimento refratário na região da Cuba, constatado através do monitoramento realizado por hastes cerâmicas e pirômetros localizados nesta região. Como consequência, houve perda de tijolos Carbox AF-S e 11 fiadas do revestimento Alukor 65 na média cuba do reator.

A Figura 1 mostra o perfil levantado durante a obra de reparação, confirmando o mapeamento realizado.

**Figura 1.** Perfil de desgaste do Alto Forno 2 em janeiro de 2013 pela medida física da parede nos pontos das hastes cerâmicas.

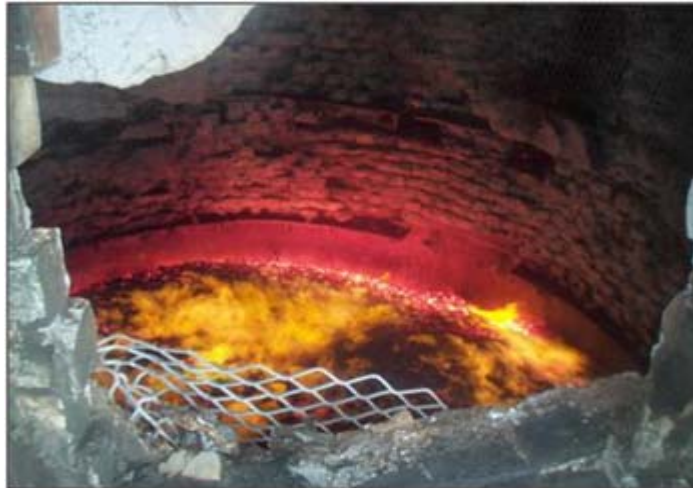
Outra fonte que confirmou o desgaste foi a perda, a partir do mês junho de 2012 de vários pirômetros de profundidade do nível 12 (elevação 18535 mm). Porém, a definição de quando realizar um reparo somente se concretizou na parada programada (5 dias) realizada em agosto de 2012, quando foi aberta uma janela localizada na plataforma 4 (elevação 22508 mm), observando então, que boa

parte do revestimento refratário da média Cuba do alto-forno havia se desprendido. Conforme ilustra Figuras 2 e 3.

**Figura 2.** Evidência da chaparia exposta através da inspeção realizada em 27/08/2012 durante a atividade de manutenção do cone.

No intuito de preservar a integridade da chaparia do alto-forno, desde a sua religada em agosto de 2012 até a realização do reparo, a operação foi no sentido da ativação de marcha central e reforço na refrigeração da carcaça na região atingida.

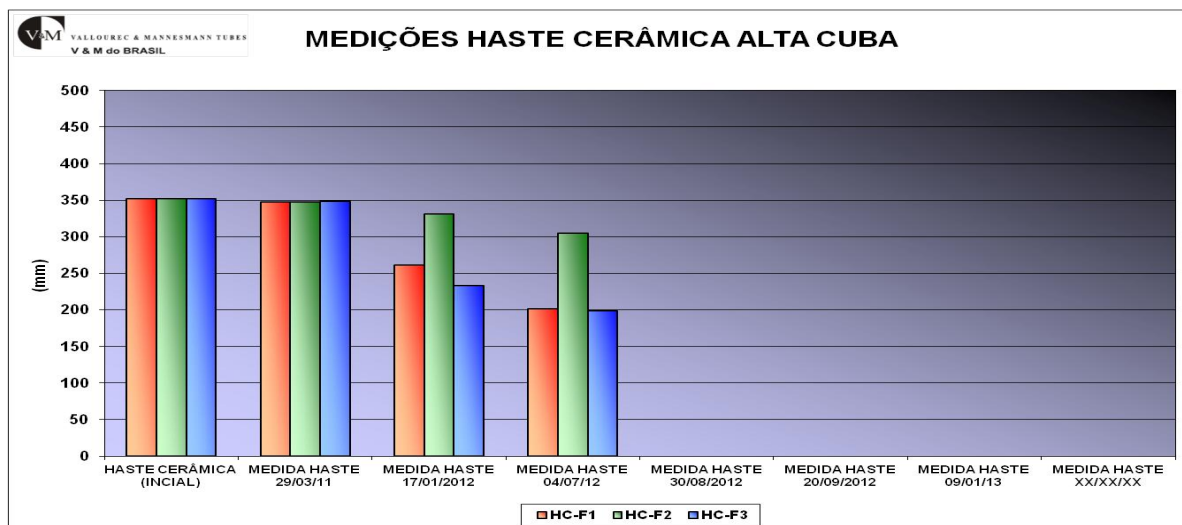
O Planejamento deste reparo iniciou-se a partir da contínua monitoração, onde foi detectado um desgaste acentuado do revestimento refratário. Esta monitoração realizada através de ultra-som nas hastes cerâmicas evidenciou situações críticas nos níveis da alta e média cuba.

**Figura 3.** Monitoramento da elevação nível F elevação 18835 mm, onde foi constatada a inexistência de hastes de parede.

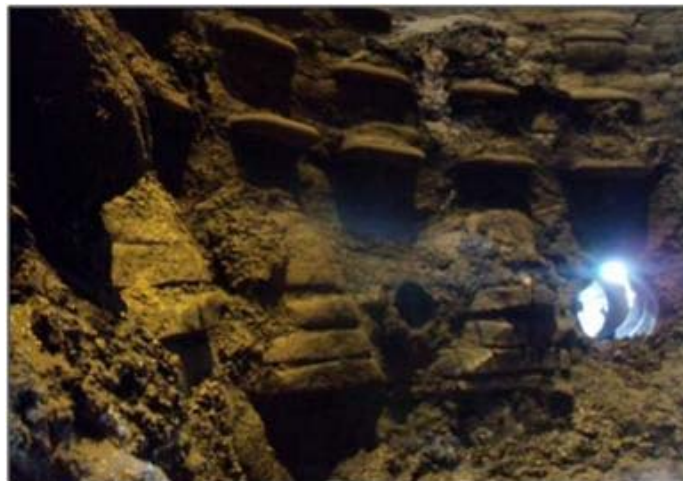
**Figura 5.** Tijolos de carbetos na região das ventaneiras. Remanescentes do reparo de 2010.

Nota-se na Figura 5, que parte do revestimento aplicado em 2010, em substituição ao bloco de carbono (projeto original), na face quente ainda permanecia em bom estado em algumas regiões do eixo de ventaneiras. Na montagem foram utilizadas peças moldadas com carbetão de silício (SiC-mix G/SiC 8h) fornecido pela Paul Wurth.

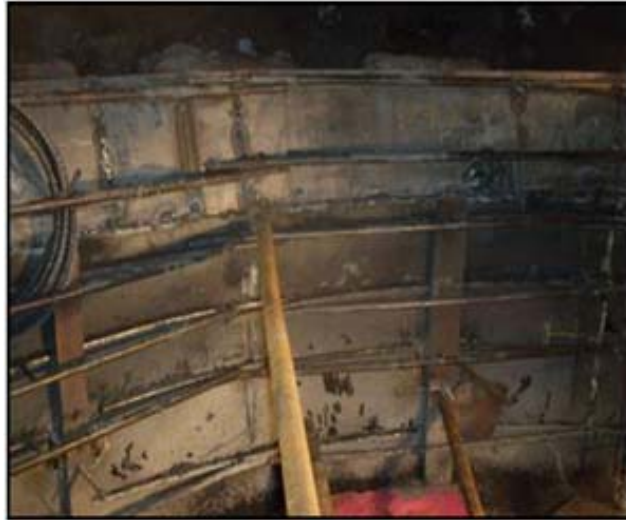
Figura 7. Fôrma montada para bombeamento do concreto.

Na sequência iniciou-se a montagem da fôrma metálica (Figuras 7 e 8) e aplicação de um concreto sem cimento na forma vertida.

Por se tratar de um material de fluência livre, o concreto foi “apenas” bombeado na região de ventaneiras, sem a necessidade de vibrar, conforme instruções do fornecedor totalizando 25 toneladas de material aplicado.

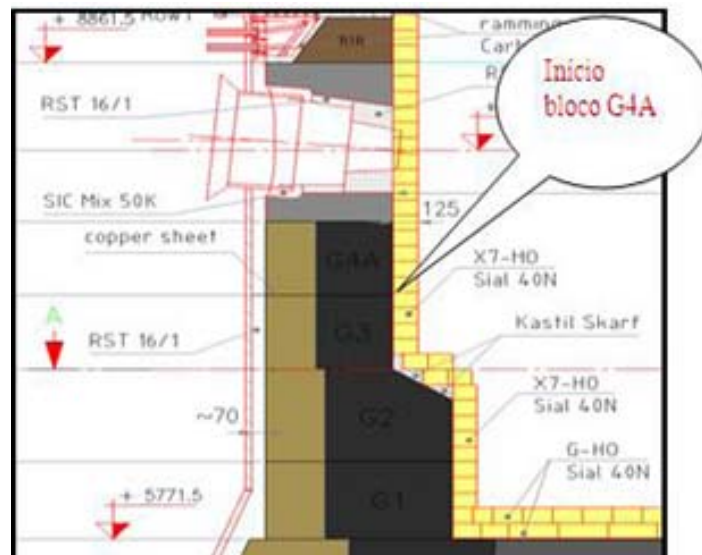
Figura 8. Projeto identificando o início do bloco G4A.

O conceito de reparação se iniciou pela limpeza e preparação dos blocos remanescentes no eixo de ventaneiras, com o objetivo de garantir uma base estrutural para o novo revestimento, iniciando no bloco G4A a 940 mm abaixo do centro da ventaneira.

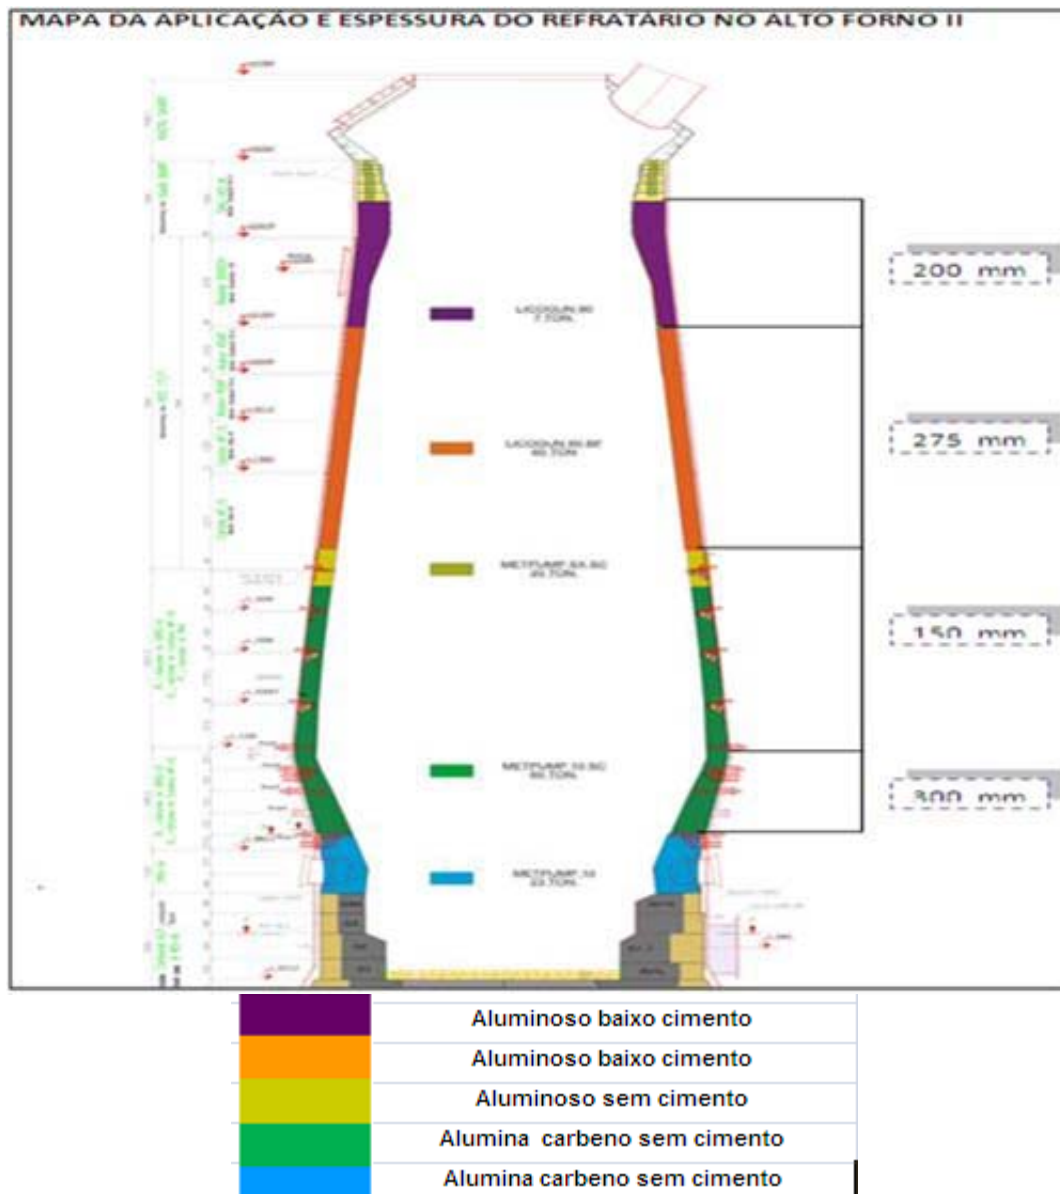
Figura 9. Medições do refratário após a aplicação de refratário.

O reparo na região de rampa, ventre e cuba foram realizados por projeção via *Shotcreting*. A princípio foi adquirido um total de 80 toneladas de concreto, sendo 60 toneladas de concreto com carbetto, mesma composição do material aplicado na região de ventaneira, porém projetável por utilizar um acelerador de pega e 20 toneladas do concreto sem carbetto para utilização na alta cuba, material, aluminoso sem carbetto de silício. Porém, como o desgaste no revestimento remanescente foi maior do que o previsto houve a necessidade de adquirir mais 60 toneladas de concreto convencional baixo cimento. Está necessidade extra se deu ao fato de que a extensão prevista antes da parada era menor. Na Figura 9, mapa com a distribuição da aplicação dos materiais no alto-forno.

Na alta cuba, foi utilizado o material Licogun 90 (safran), material este que se encontrava em nosso estoque.

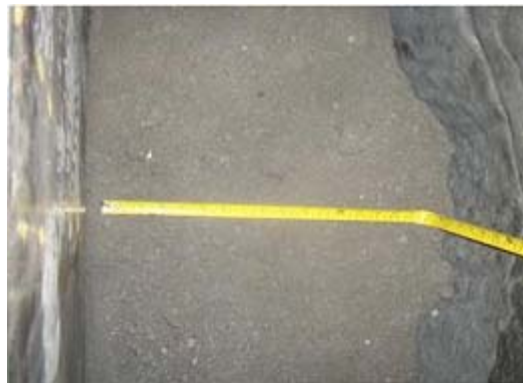
Outra atividade prevista no cronograma da obra era uma inspeção nas condições de trabalho dos blocos na região do furo de corrida e aplicação de uma massa plástica com socador pneumático. Foi constatada na inspeção dos blocos, uma extensão do comprimento de furo de 1400 mm, ou seja, um desgaste de 400 mm ao longo de sua campanha (1800 mm de projeto). A reconstituição (Figuras 10 a 12), foi realizada objetivando um comprimento do furo em 1900 mm, sendo sustentado durante a marcha do forno pela massa de tamponamento com a formação do cogumelo.

**Figura 11.** Inspeção dos blocos.

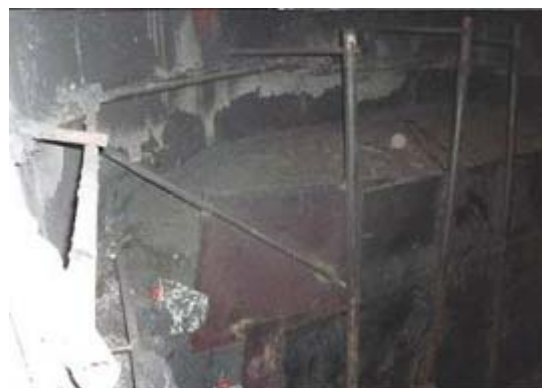
**Figura 12.** Aplicação da massa de socar na região de furo.

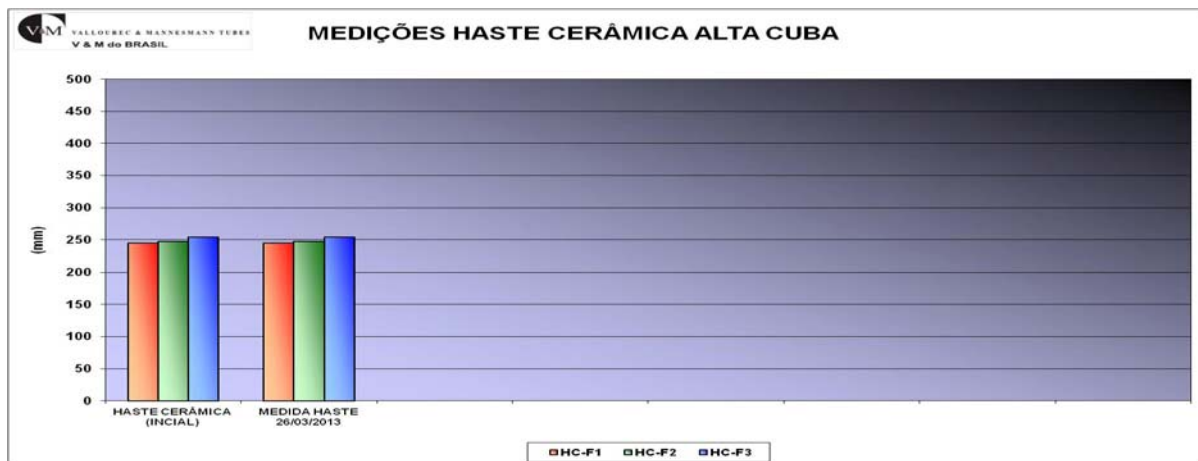
Figura 13. Monitoração da haste cerâmica após reparação.

O reparo permitiu a continuidade da campanha atual do revestimento do alto-forno 2. A opção de se fazer reparo com concreto sem cimento permitiu melhorar a qualidade na aplicação do material na região dos blocos do “cadinho”. A curva de secagem foi cumprida dentro do planejado sem qualquer registro de reação contrária do tipo trinca ou explosão durante a remoção da água no composto ligante do concreto (gel). A figura abaixo evidência o monitoramento da região realizada em março 2013, onde constatamos a permanência da parede na região. Até o momento, 5 meses de operação, acreditamos em uma durabilidade maior do revestimento aplicado em relação às últimas reparações realizadas.
