RELATÓRIO TÉCNICO SOBRE OS ENSAIOS DE ULTRA-SOM NOS PARAFUSOS DOS MANCAIS DOS ROLETES DOS TRATORES D11¹

Resumo

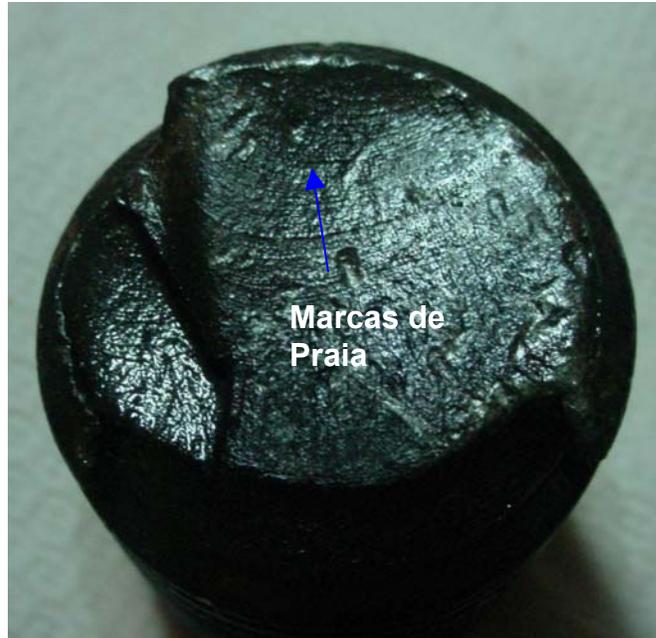
A análise visual da superfície de fratura apresentou características de falha por fadiga desses componentes. Esse mecanismo de fratura se caracteriza pelo início e propagação gradual de uma trinca, desde que não haja interrupção da solicitação mecânica, até que a trinca alcance um tamanho crítico e ocasione a ruptura do material, mesmo que não haja mais solicitação.

Analisando a superfície de falha dos parafusos é possível verificar que o início da fratura se dá em sua maioria por mecanismos de fadiga, principalmente pela presença das “marcas de praia” na superfície de fratura, como apresentado na Figura 02.

Figura 02: Superfície de Fratura de um dos parafusos analisados. É possível perceber as “marcas de praia”, que são topografias características da fratura por fadiga. A fratura por fadiga caracteriza-se pelo desenvolvimento progressivo de uma trinca sob a influência de tensões repetitivas (1). O ensaio de ultra-som permite que a trinca seja localizada após seu surgimento e crescimento, por isso pode prever a falha antes da ruptura final.

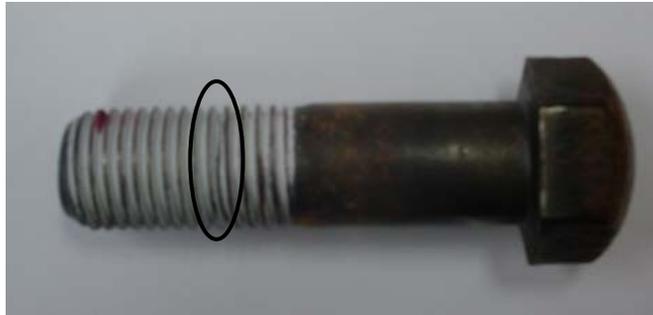
Todos os parafusos que apresentaram indicação interna de trinca tiveram o início de fratura facilmente confirmado através de análise visual do componente ou por ensaios de líquido penetrante. A figura 03 apresenta um dos parafusos com a evidência da trinca por líquido penetrante.

Figura 03: Parafuso condenado pelo ensaio de ultra-som e ensaio de líquido penetrante confirmando a presença da trinca.

Parafusos em que o sinal não apresenta eco de fundo com sinal maior que 40% da tela foram considerados reprovados no teste. Não foi objeto de análise o tamanho das discontinuidades.
