REPARO A QUENTE NO REGENERADOR DO ALTO-FORNO 3 DA USIMINAS - USINA DE IPATINGA*

HOT REPAIR IN HOT STOVE OF USIMINAS'S BLAST FURNACE#3 - IPATINGA PLANT

* Contribuição técnica ao 44^o Seminário de Redução de Minério de Ferro e Matérias-primas, 15^o Simpósio Brasileiro de Minério de Ferro e 2^o Simpósio Brasileiro de Aglomeração de Minério de Ferro, 15 a 18 de setembro de 2014, Belo Horizonte, MG, Brasil.

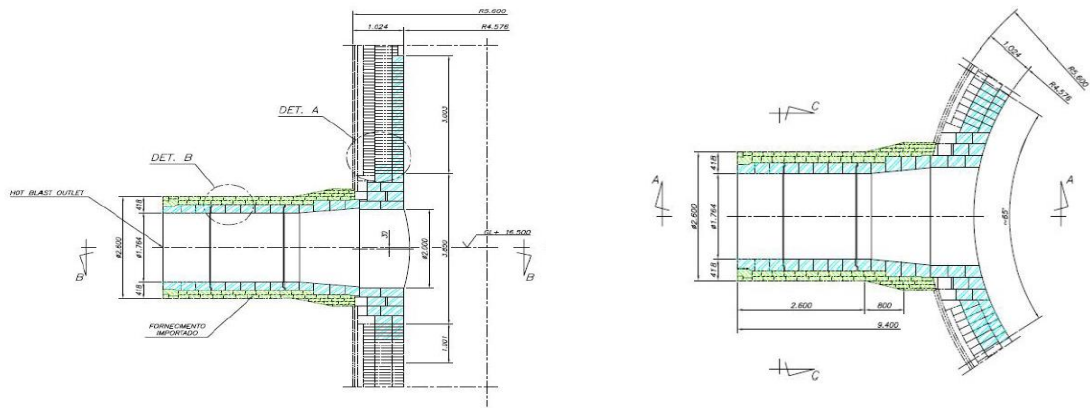
Figura 1. Recuperação refratária das regiões desgastadas.

A partir de 2007, em inspeções rotineiras passaram a ser constatadas várias quedas de material refratário do Regenerador 7. Este material era originário da região acima do queimador cerâmico. Em 2010, foi iniciada a inspeção por vídeoendoscopia, e devido à grande deterioração da região onde se concentravam as quedas de tijolos associada à postergação da reforma do Alto-Forno 3, decidiu-se pelo reparo a quente desse regenerador.

a) câmara de combustão

b) duto de saída de ar quente

- recuperação a quente da parede refratária da câmara de combustão (aproximadamente 1 m abaixo e 3 m acima do anel de saída do duto de ar quente);
- recuperação do duto de saída de ar quente, podendo ainda ser aplicado tijolo isolante;

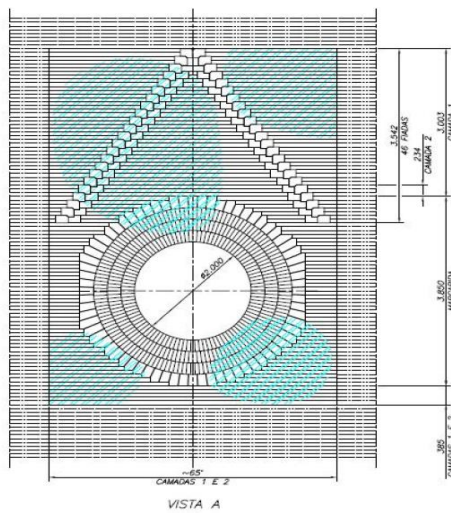
a) margarida

- recuperação do anel da saída do duto de ar quente (margarida), e fiadas danificadas pelo queimador cerâmico;
- montagem de modelo para treinamento de equipe de montagem dos tijolos refratários;

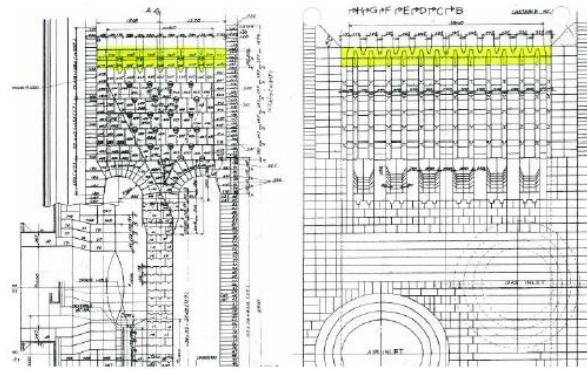
Figura 2. Recuperação refratária.

b) queimador cerâmico
