## REPARO DO ALTO-FORNO 1 DA USIMINAS IPATINGA\*

### REPAIR OF USIMINAS IPATINGA BLAST FURNACE#1

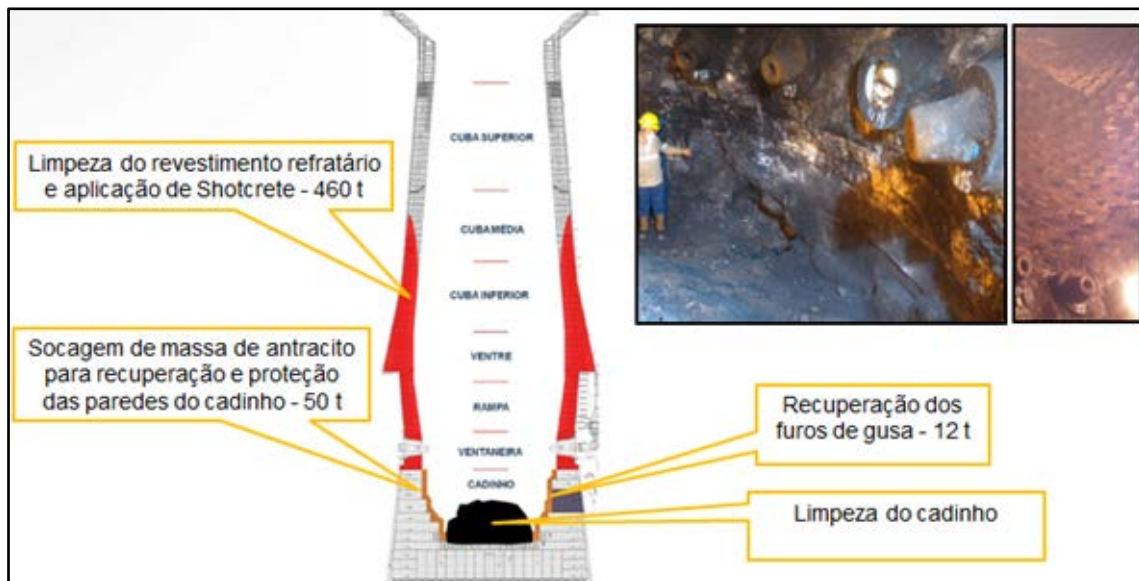
Além disso, foram realizadas a remoção parcial da salamandra, a limpeza do revestimento refratário, *shotcrete* nas paredes do forno, socagem de massa carbonosa de antracito no cadinho, recuperação dos furos de gusa e dos canais de corrida (Figura 2).

Figura 2. Escopo do reparo refratário previsto no AF1.

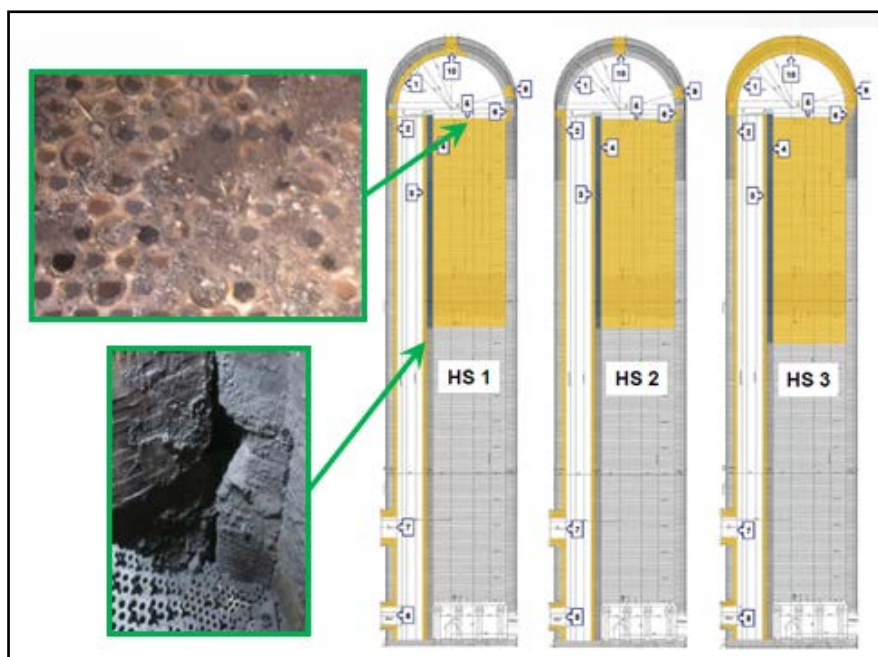
O AF1 possui 3 regeneradores (HS1, HS2 e HS3). Foram executadas a substituição completa dos tijolos refratários do domo do HS3, recuperação de 20% dos tijolos do domo do HS1, desobstrução do empilhamento dos *checkers* de todos os regeneradores pela desmontagem e montagem de, aproximadamente, 73 fiadas de *checkers* e reparos parciais nas câmaras de combustão. Na Figura 3 são apresentados os regeneradores e a situação dos *checkers* obstruídos.

Figura 3. Situação dos *checkers* dos regeneradores do AF1.

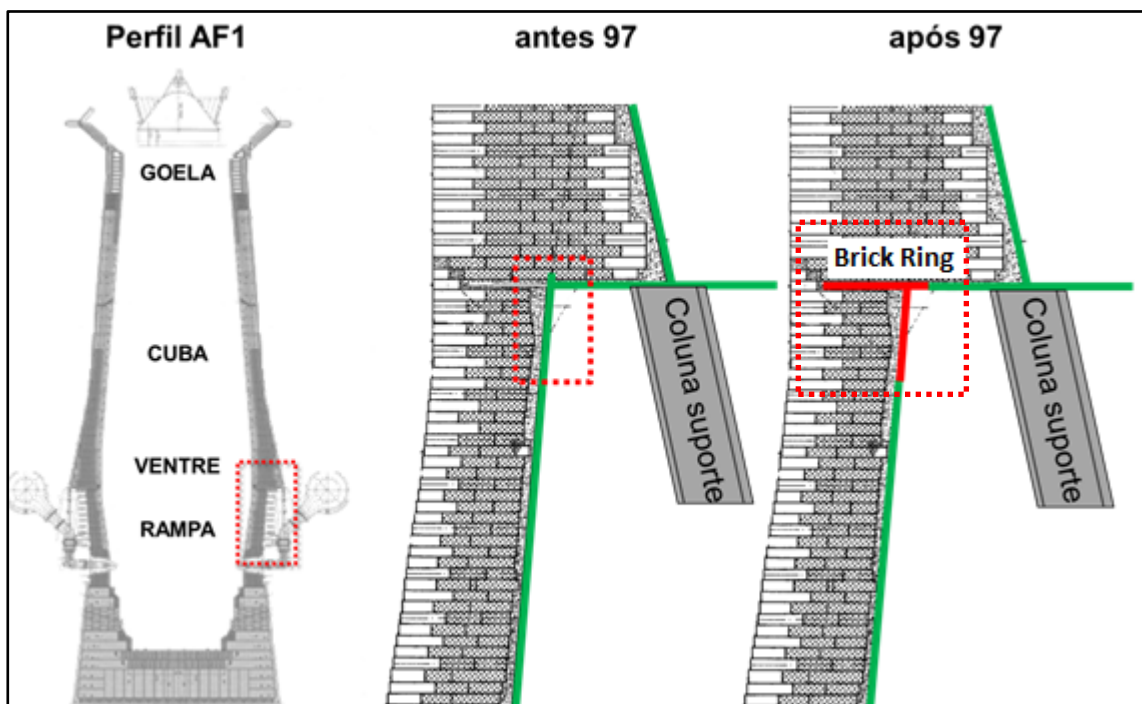
OAF1 apresenta característica de projeto não autoportante, ou seja, precisa de colunas de sustentação entre a região da rampa e ventre, chamada de maratra. A configuração original do sistema de refrigeração, com as placas de cobre, e da parte refratária foi mantida. No entanto, durante a última reforma em 1997, parte da maratra e da rampa foram substituídas em todo o perímetro do forno, como é apresentado na Figura 4. Nota-se que, durante essa reforma, foi instalado um anel de suporte (*brick ring*) na maratra, de modo a sustentar os tijolos refratários do ventre e da cuba.

Figura 4. Modificação realizada na reforma de 1997 no AF1.

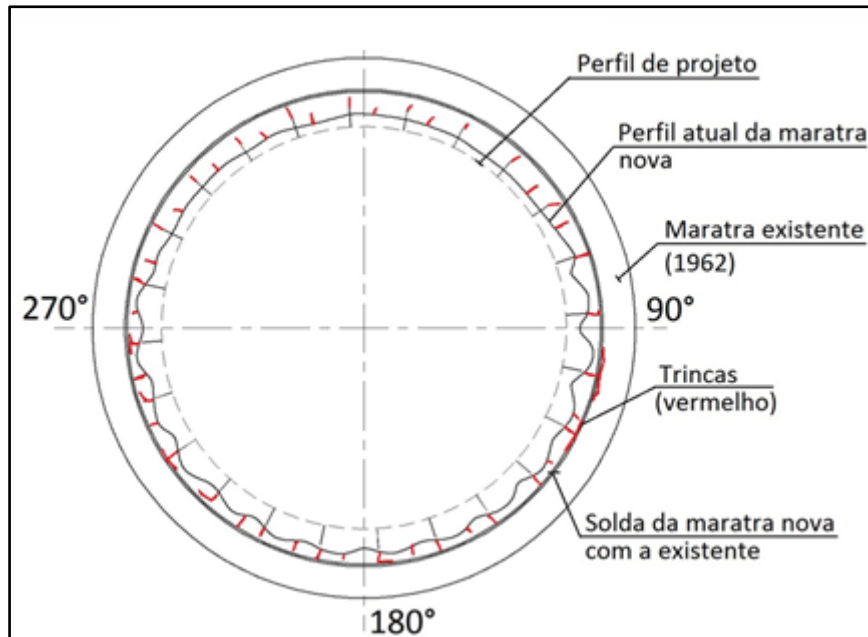
O escopo contemplava o reparo de 5 metros de trincas acumuladas na carcaça na região da maratra. Porém, ao demolir todo o refratário interno da rampa do alto-forno para iniciar o reparo dessas trincas, foi encontrada uma quantidade de trincas acumulada superior a 30 metros.

Foi concluído que o *brick ring* funcionou como uma ponte térmica para que o calor interno do alto-forno fosse transferido para toda a maratra, resultando em uma quantidade de trincas muito superior à prevista. Na Figura 5 é apresentado o mapa de trincas encontradas na região da maratra.

Figura 5. Mapa de trincas encontradas na região da maratra.

Nota-se que todas as trincas estavam na região que foi substituída na reforma de 1997. No entanto, foram realizadas no Centro de Pesquisa e Desenvolvimento, análises metalográficas e ensaios tipo *charpy* em amostras retiradas de regiões da maratra que não foram substituídas em 1997, principalmente acima dos furos de gusa. Os resultados mostraram que a carcaça não preservava suas propriedades originais, indicando a necessidade da troca de todo o anel na região da maratra conforme Figura 6.

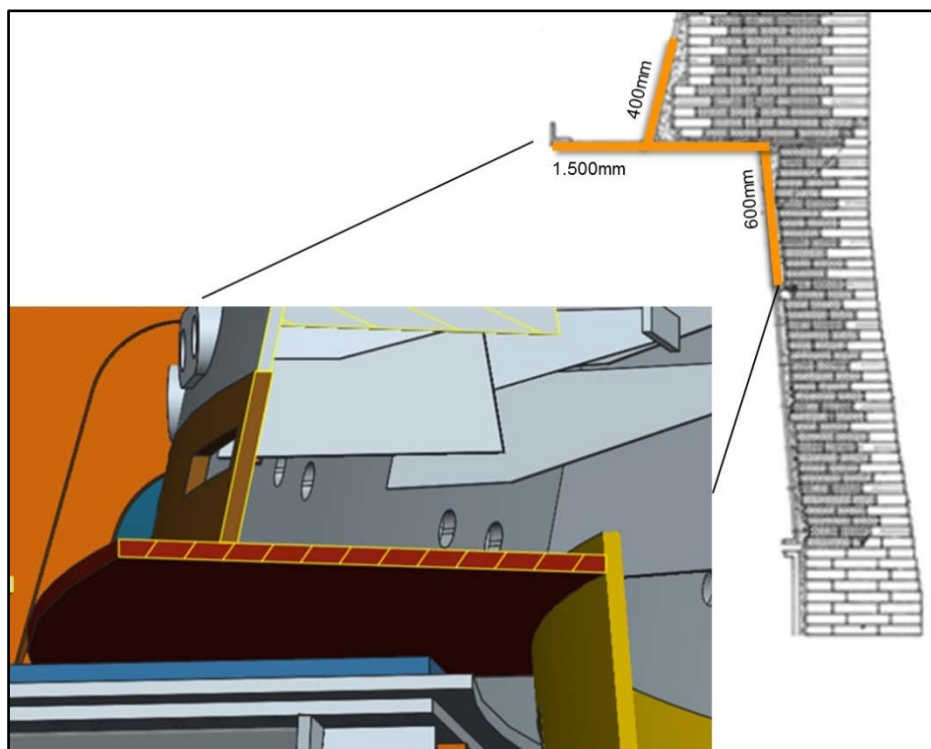
Figura 6. Região da carcaça a ser substituída.

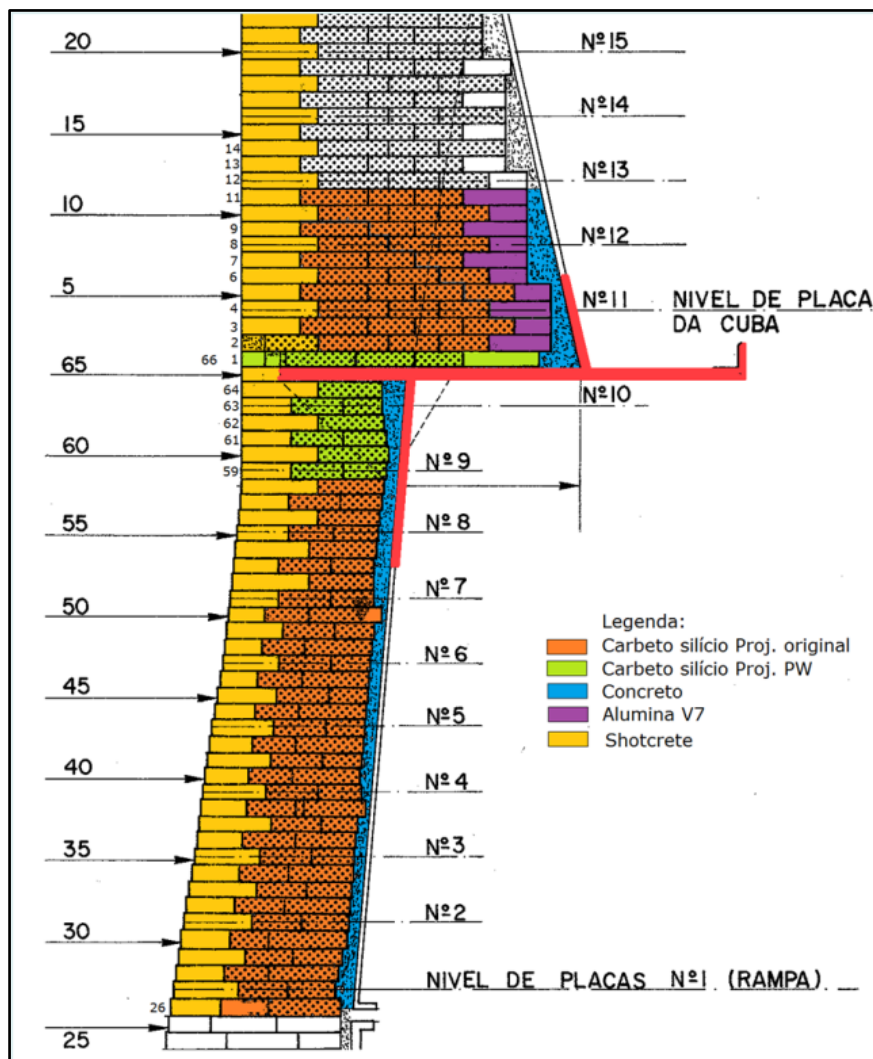
Figura 7. Tijolos refratários substituídos.

Adicionalmente, foi definida a substituição de todos os tijolos refratários da região da rampa por tijolos de carbetos de silício ligado à SiAlON (Projeto *Paul Wurth*), de acordo com a Figura 7. Este refratário possui maiores resistência mecânica e condutividade térmica, possibilitando uma maior durabilidade do refratário no alto-forno.

Assim, foi necessário montar a rampa e na maratra 154 toneladas de tijolos refratários novos que não estavam previstos no escopo original. O reparo se iniciou com a demolição de todo o refratário e remoção das placas de refrigeração nesta região, de modo a possibilitar o livre acesso.

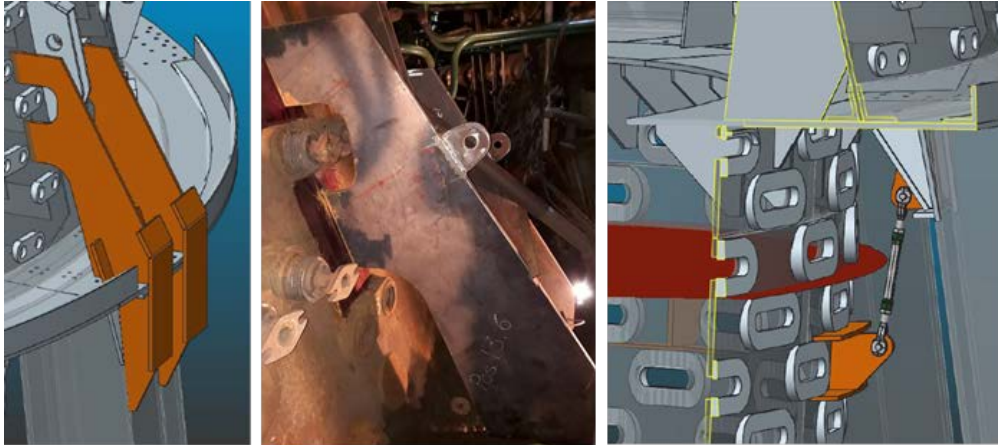
Figura 8. Estrutura provisória de sustentação da carcaça.

Em paralelo foi realizada, também, a sustentação provisória da carcaça, uma vez que o seu ponto de apoio teria que ser substituído. Para esta sustentação foram utilizadas as próprias colunas existentes e foram instalados suportes alongados soldados na carcaça da região da cuba, onde não seriam realizadas intervenções. Na Figura 8 observam-se os suportes alongados que fixaram a cuba superior (esquerda) e o tirante de sustentação da rampa remanescente (direita).

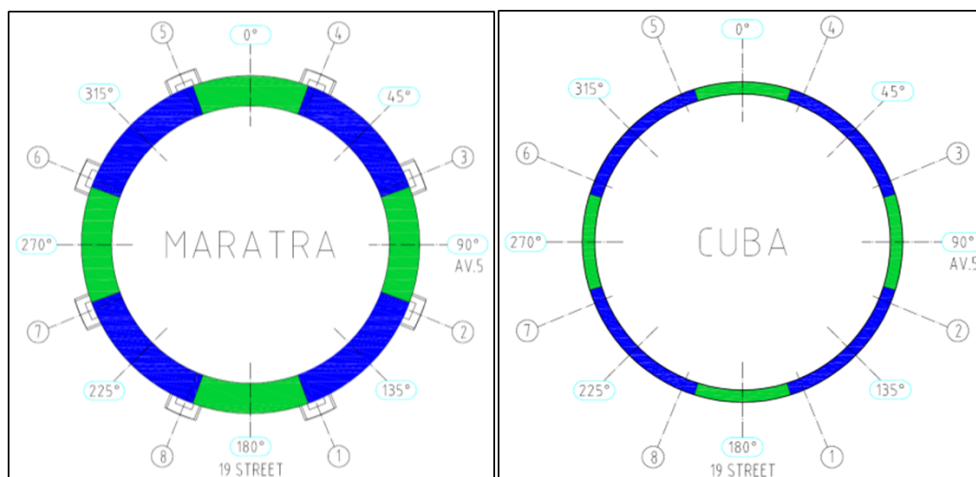
Figura 9. Divisão do perfil do forno em frações.

A substituição parcial da carcaça ocorreu em duas etapas: (i) região da rampa e (ii) região da maratra e cuba, atividade de maior complexidade. Para esta última, o perfil do forno foi dividido em 8 frações intercaladas (Figuras 9 e 10), sendo, inicialmente, substituídas quatro frações em paralelo e as demais na sequência.

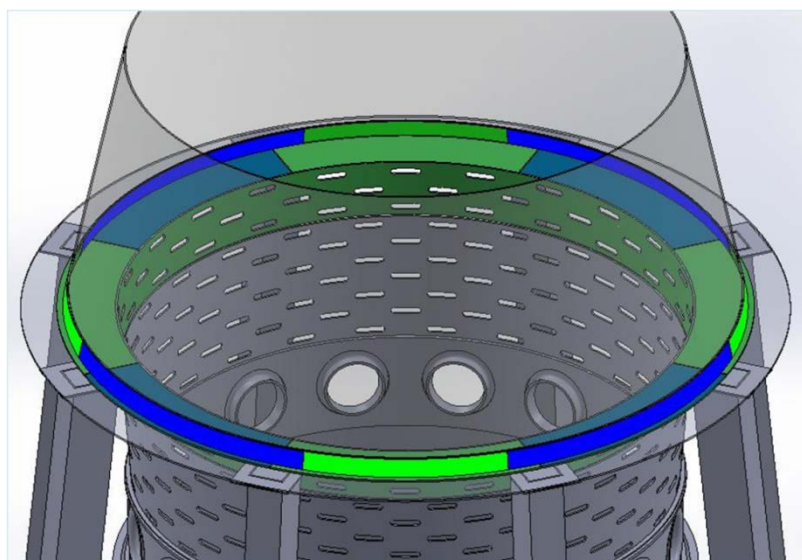
Figura 10. Divisão do perfil do forno em frações - Vista 3D.

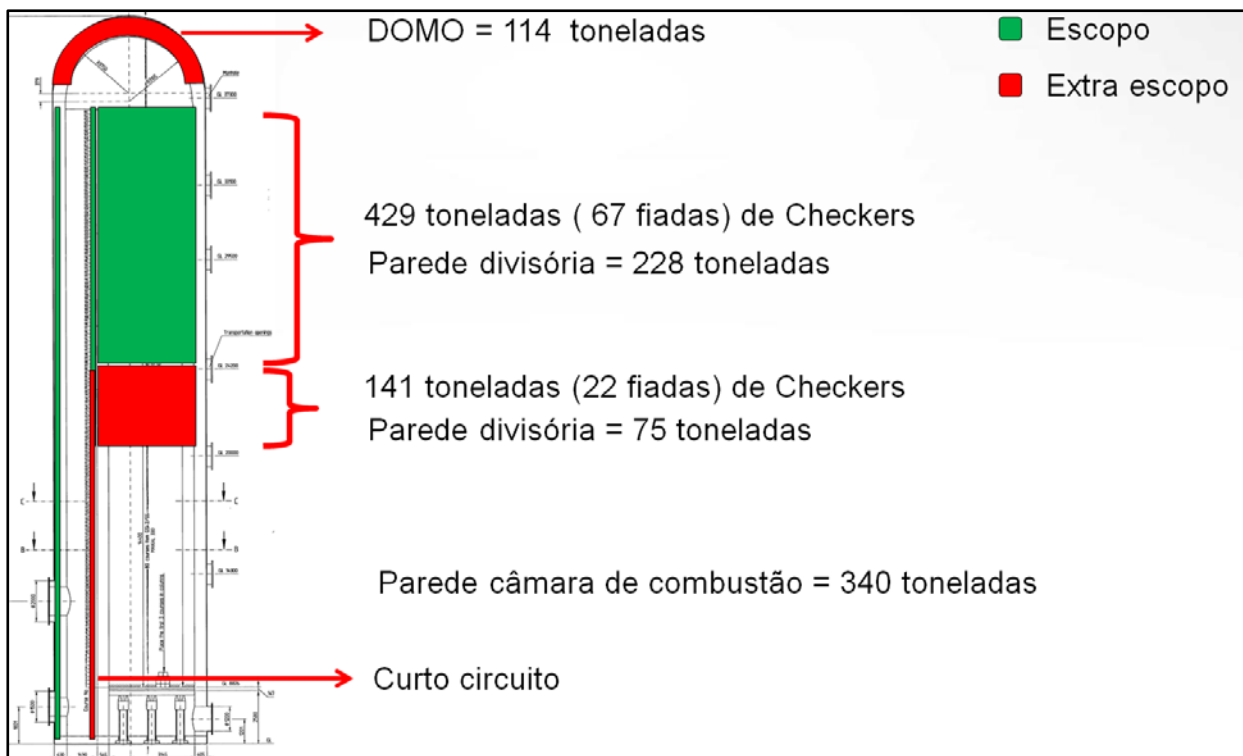
Entretanto, após a demolição dos tijolos até a fiada prevista no projeto, foi realizada uma inspeção visual e encontrada uma situação crítica nos *checkers*. Além de grande parte dos tijolos apresentarem um elevado grau de obstrução, foi identificado um desnivelamento dos tijolos com diferença de até 130 mm, o que implicou na continuidade da demolição até que fosse encontrada uma fiada com baixo nível de obstrução e nivelamento adequado. Também foi necessária a troca dos refratários do domo do HS1 conforme apresentado na Figura 11.

Figura 11. Extensão dos reparos no HS1.

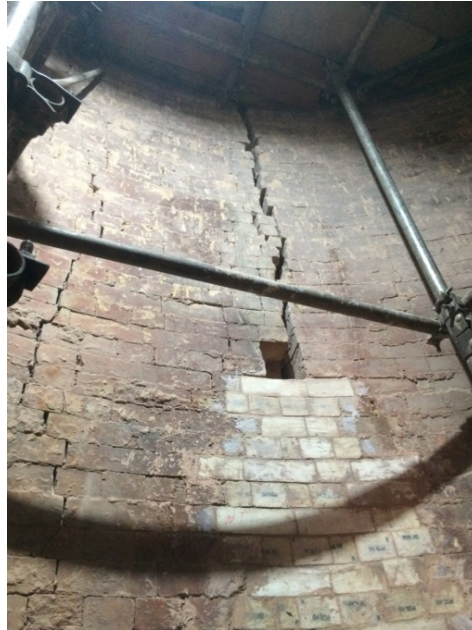
Foi encontrado um “curto circuito” na parede divisória entre a câmara de combustão e o empilhamento de tijolos, situação em que o ar encontra passagem inadequada durante o processo (Figura 12). Cada regenerador apresentou 16 metros de trinca de curto circuito, sendo necessário demolir 86 fiadas de tijolos da parede da câmara de combustão para liberar o acesso e substituir 220 fiadas de tijolos da parede divisória.

**Figura 12.** “Curto circuito” na parede divisória entre a câmara de combustão e o empilhamento de tijolos.

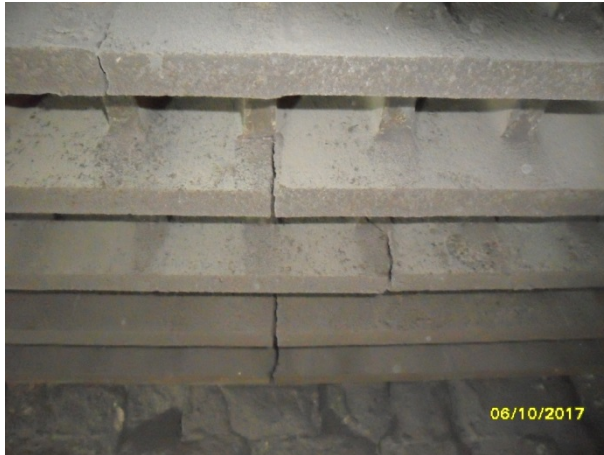
No caso dos regeneradores do AF1, devido ao curto circuito e à obstrução no empilhamento de tijolos, o gás quente gerado pela combustão dentro dos regeneradores encontrava passagem pelas trincas da parede e chegava até as grelhas de sustentação em temperaturas acima do limite de projeto. Essa condição operacional fragilizou a estrutura de ferro fundido fazendo com que surgissem

trincas nas grelhas(Figura 13) e danos nos pontos de apoio dessas grelhas sobre as vigas.

Figura 13.Trincas nas grelhas de sustentação.

Após a identificação das trincas, a solução proposta foi colocar mais colunas e vigas abaixo das grelhas, visando reduzir o vão livre e aumentar os pontos de apoio. Dessa forma, foram instalados em cada regenerador 6 colunas e 3 vigas de ferro fundido extras, como indicado em vermelho na Figura 14.

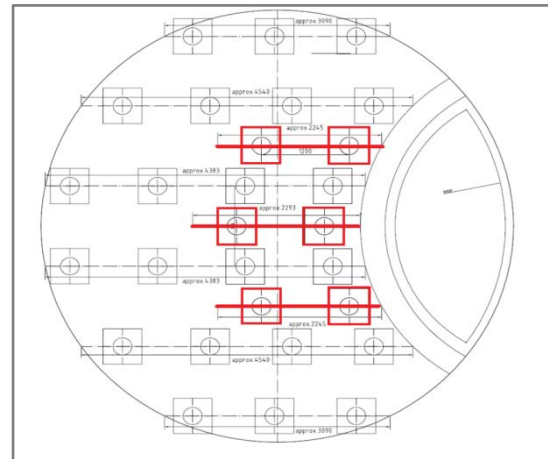
Figura 14.Novas colunas e vigas.
