REVAMP DA UNIDADE DE PRODUÇÃO DE GASES DO AR DA DE PAULÍNIA DA AIR LIQUIDE BRASIL - SUBSTITUIÇÃO DO TRECHO INFERIOR DA COLUNA DE MÉDIA PRESSÃO N67⁽¹⁾

Este trabalho descreve todo o processo da intervenção de manutenção na Unidade de Separação de Ar da Air Liquide Brasil de Paulínia para substituição do trecho inferior da Coluna de Média Pressão N67.

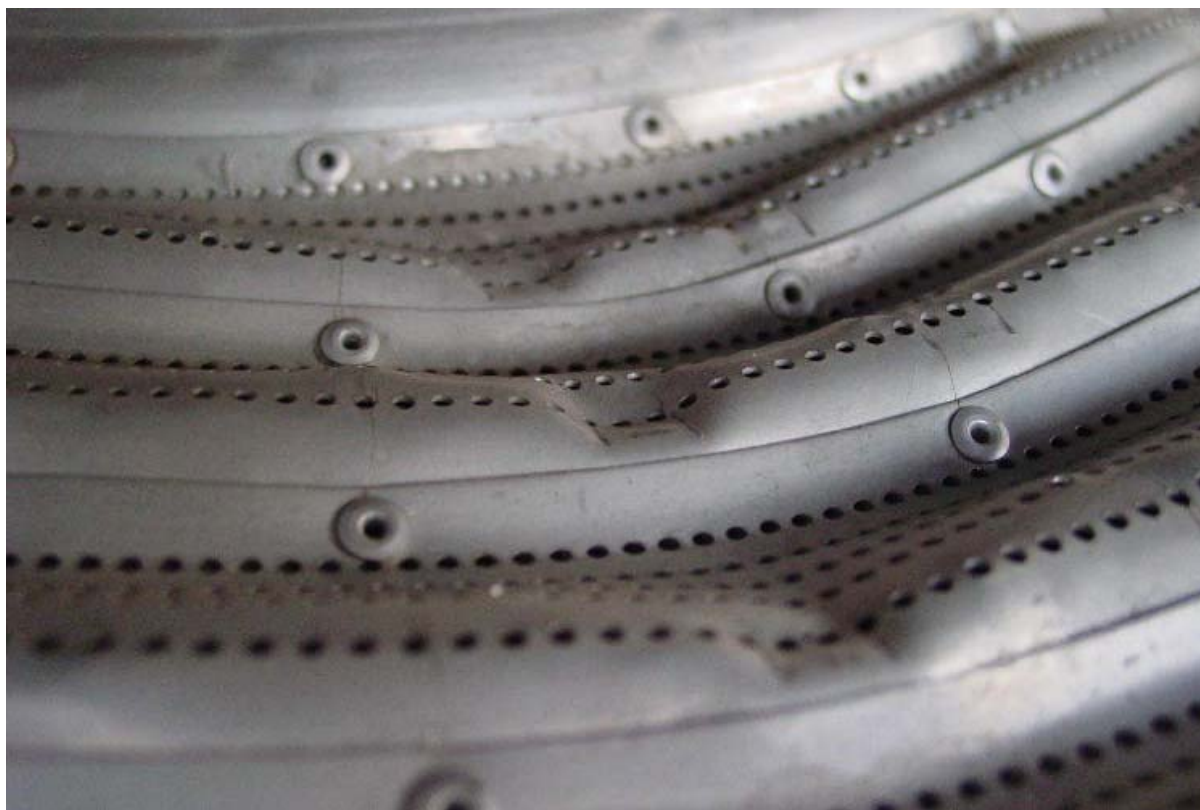
Em 10 de julho de 1997, houve uma falha no intertravamento entre os compressores de ar e de ciclo. As válvulas do ar após o FEP fecharam, o compressor de ar parou e o de ciclo continuou operando, ficando assim por alguns minutos, succionando o nitrogênio de média pressão no topo da coluna. Após o start-up da Planta, verificou-se alteração nas condições de operação.

Por orientação da ALPC, em 20 de dezembro de 2000, foi realizado um teste de Gama Scan para identificar o perfil de destilação da coluna. O teste mostrou que havia um entupimento a partir do prato 1, estendendo-se até o prato 22.

Constatou-se o que já era esperado: o prato superior deste trecho, número 17, estava realmente danificado, com sinais de amassamento provocado pelo seu deslocamento para cima, na direção do suporte do trecho superior.

Figura 1 - Aspecto Detalhado do Prato 17 da Coluna, com Sinais Evidentes de Amassamento.

A solução adotada foi a substituição das partes da Coluna com os pacotes de pratos danificados.

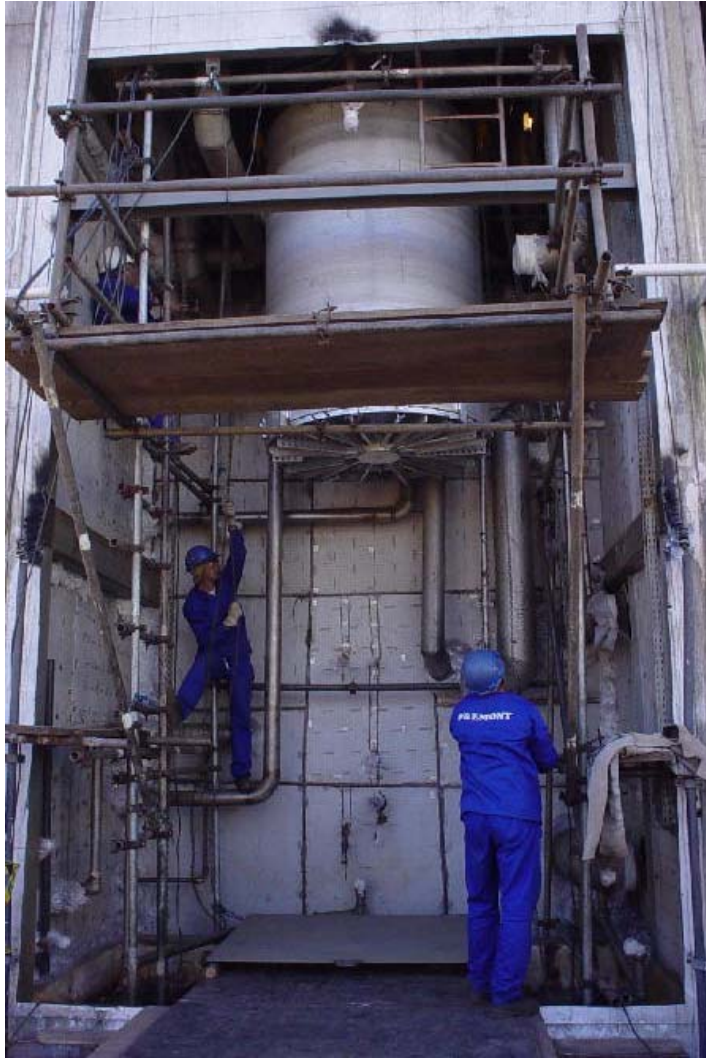
Figura 2 - Içamento da Nova Seção Superior da Coluna Completa dentro da Caixa Fria

Em 09/07, a nova seção superior foi içada no interior da caixa-fria e os ajustes entre as partes realizados durante o dia 10/07. Foi checada e ajustada a verticalidade entre a coluna remanescente e o novo trecho superior. Após os ajustes, a nova seção foi pontuada à existente.
