# RISCO DE CORROSÃO ACELERADA PELO FLUXO EM COMPONENTES DE CALDEIRAS<sup>1</sup>

## **FLOW ACCELERATED CORROSION IN POWER PLANTS COMPONENTS**

<sup>1</sup> *Contribuição técnica ao 64º Congresso Anual da ABM, 13 a 17 de julho de 2009, Belo Horizonte, MG, Brasil.*

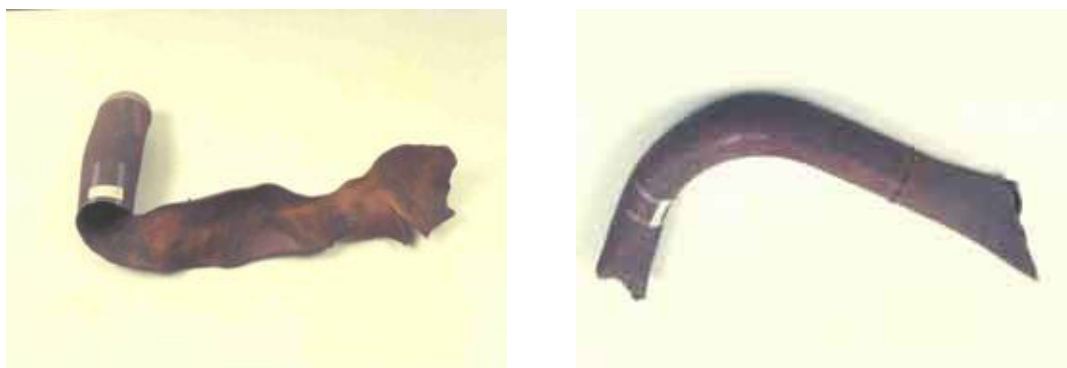
Em 1996, um *downcomer* que operava a 277°C sob pressão de 60 kgf/cm<sup>2</sup> sofreu ruptura catastrófica em serviço, conforme a Figura 1, sendo que pedaços do componente chegaram a ser encontrados fora da área da usina. Como a ruptura ocorreu de madrugada, não houve vítimas. O *downcomer* tinha diâmetro de 108 mm, espessura de parede de 4,5 mm e era confeccionado com o aço ASME SA 106B.

A análise dimensional do tubo rompido, apresentada na Tabela 1, mostrou acentuada variação da espessura da parede do tubo. É interessante ressaltar que o ponto de espessura mínima encontrada não estava na região de ruptura.

Figura 1. Vista geral do *downcomer* que rompeu em serviço.

O exame visual, a análise metalográfica e a análise dimensional evidenciaram um intenso processo de corrosão generalizada na superfície interna do tubo, reduzindo de forma acentuada a espessura da parede. Foram realizadas medições

de espessura de parede nos tubos dos *downcomers* próximos àquele que rompeu em serviço, obtendo-se espessuras de parede de até 1,8 mm. A redução da espessura da parede por corrosão, reduziu a seção resistente do tubo, levando-o à ruptura.

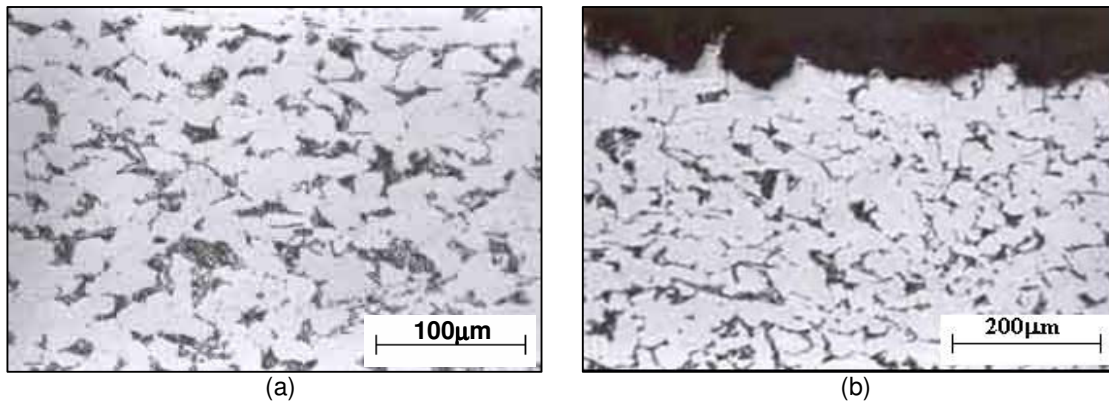
A estrutura metalográfica do tubo é de ferrita e perlita esferoidizada, não condizente com a temperatura de operação, de 277°C, conforme Figura 2a. Provavelmente, os tubos possuem esta microestrutura originalmente de fábrica. Os valores de dureza, com média de 179±3, estão acima do mínimo aceito pelo código ASME (127HV),<sup>(8)</sup> indicando que o material apresenta resistência mecânica adequada. A superfície interna do tubo apresenta uma estreita camada decarbonetada e pites de corrosão, conforme mostra a Figura 2b.

**Figura 2.** (a) Estrutura metalográfica do *downcomer*: ferrita e perlita esferoidizada, com aumento de 400X e ataque por nital 1%; (b) superfície interna do *downcomer*, com aumento de 200X e ataque por nital 1%.

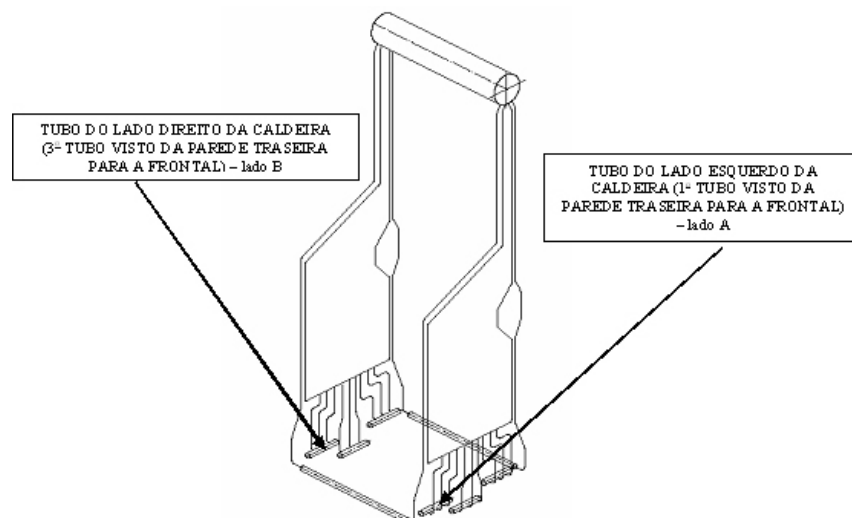
**Figura 3.** Desenho esquemático do *downcomers* e dos tubos de interligação dos *downcomers* aos coletores inferiores do evaporador.

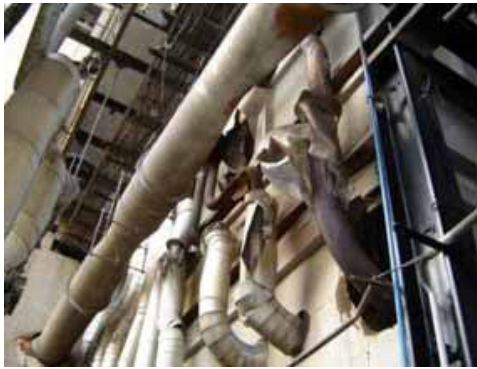
**Figura 4.** Vista geral do local do acidente.

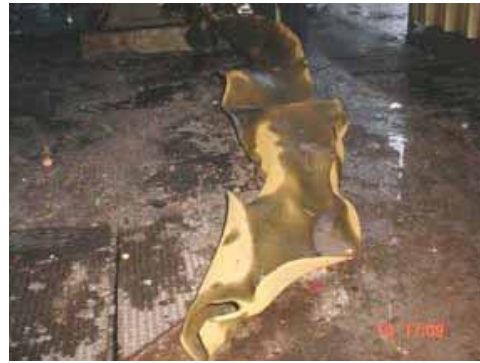
**Figura 5.** Vista geral do tubo que rompeu do lado direito da caldeira.

- abaixo da camada de óxido, na região de escoamento alterado de água, concentram-se grupos de pites alinhados, cujo crescimento promove a redução da seção resistente das curvas. No interior de alguns pites, é observada a presença de trincas. A causa raiz da falha é a corrosão acelerada pelo fluxo (FAC). As rupturas dos dois *downcomers* ocorreram aparentemente de maneira simultânea. Nos registros de operação, não houve variação de carga, entretanto, os registros de pressão ocorrem em intervalos de tempo que não permitem o registro de variações instantâneas. Muito provavelmente, no momento da ruptura, ocorreu uma oscilação de pressão, levando as regiões com a espessura já comprometida a romperem.

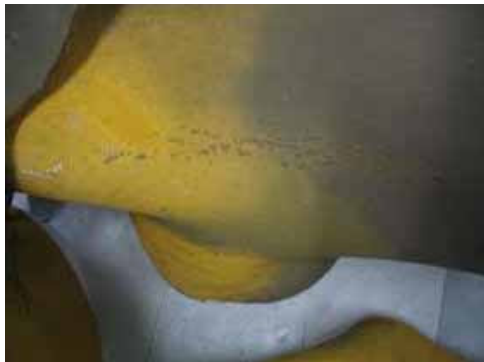
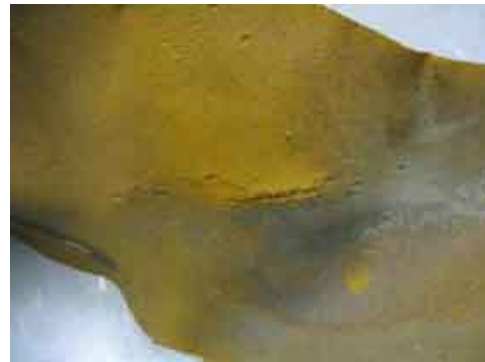
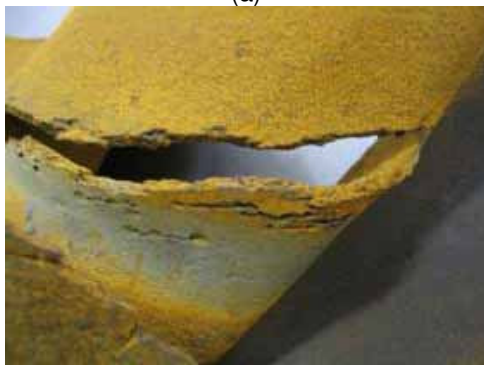
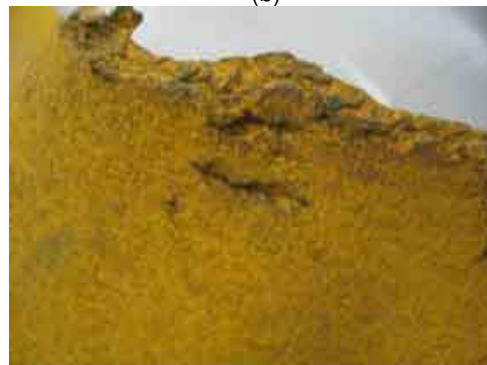
O exame visual mostrou que a ruptura se deu no sentido longitudinal das curvas. Entretanto, observaram-se, em ambos os casos, grupos de pites alinhados em regiões afastadas da trinca principal, conforme mostra a Figura 6. Alguns pites mais profundos apresentavam trincas em seu interior, indicando o início do processo de ruptura.

**Figura 6.** Exame visual, em campo, da curva que rompeu em serviço.

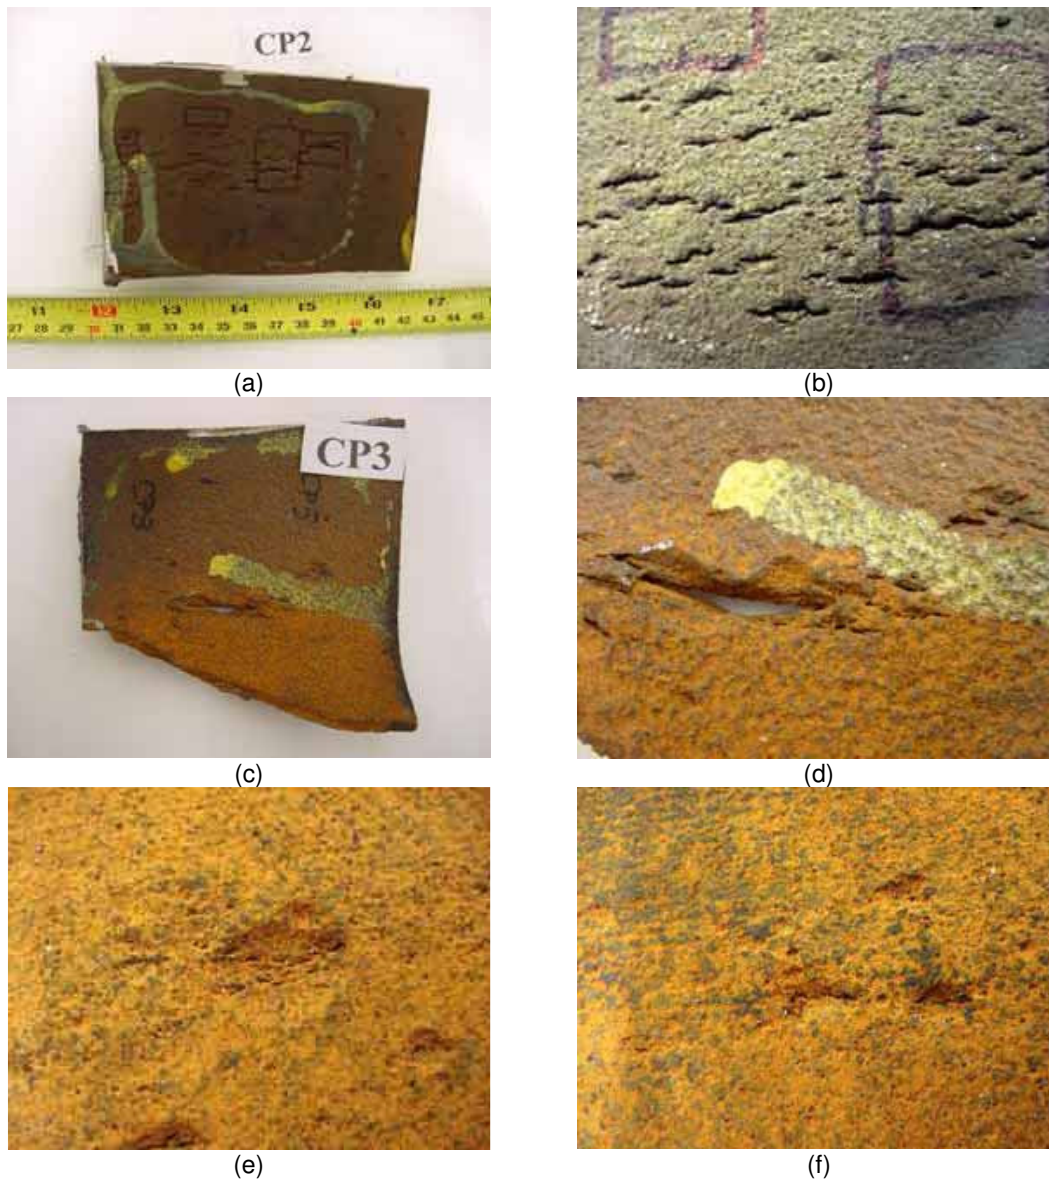
As amostras selecionadas foram cortadas e levadas para o laboratório, onde foram fotografadas. Em todas, foi observada corrosão superficial generalizada com pites arredondados. Em algumas amostras, detectaram-se pites alinhados com trincas em seu interior. Em uma das amostras, foram identificadas, inclusive, trincas passantes, conforme Figura 7.

**Figura 7.** Detalhe da superfície das amostras analisadas em laboratório. Observa-se corrosão superficial generalizada e pites alinhados, nos quais se iniciaram trincas.

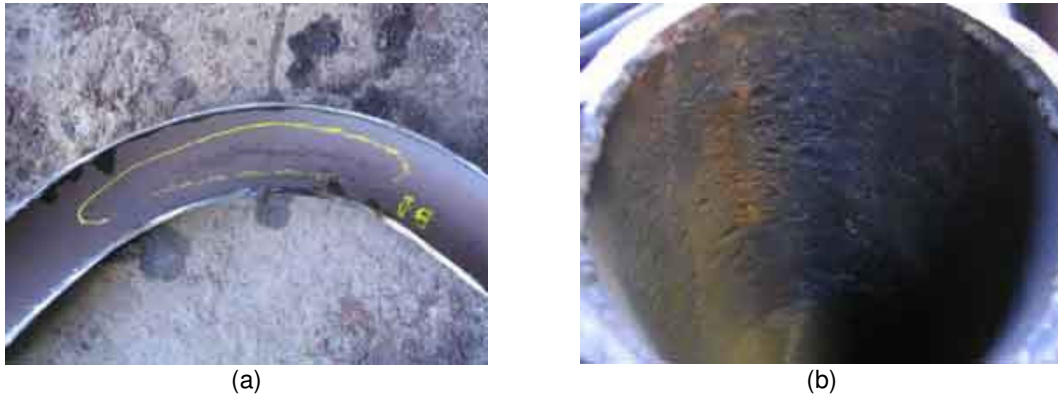
Foram analisadas, também, as curvas que não romperam em serviço, mas que foram cortadas e retiradas pela equipe de manutenção. Em todas, foram observadas, nas paredes laterais internas, marcas longitudinais sobre a superfície de óxido, conforme mostra a Figura 8. Nestas mesmas curvas, foram observados pites grandes e profundos na superfície interna.

**Figura 8.** Marcas longitudinais sobre a superfície de óxido e pites grandes e profundos.

- em todos os tubos retirados da caldeira, foram observadas marcas longitudinais nas laterais das curvas. Estas marcas estão na camada de óxido, resultando provavelmente de alterações no fluxo da água nas regiões curvas. Após o uso de escova, estas marcas desaparecem, restando, na camada metálica, pites agrupados;

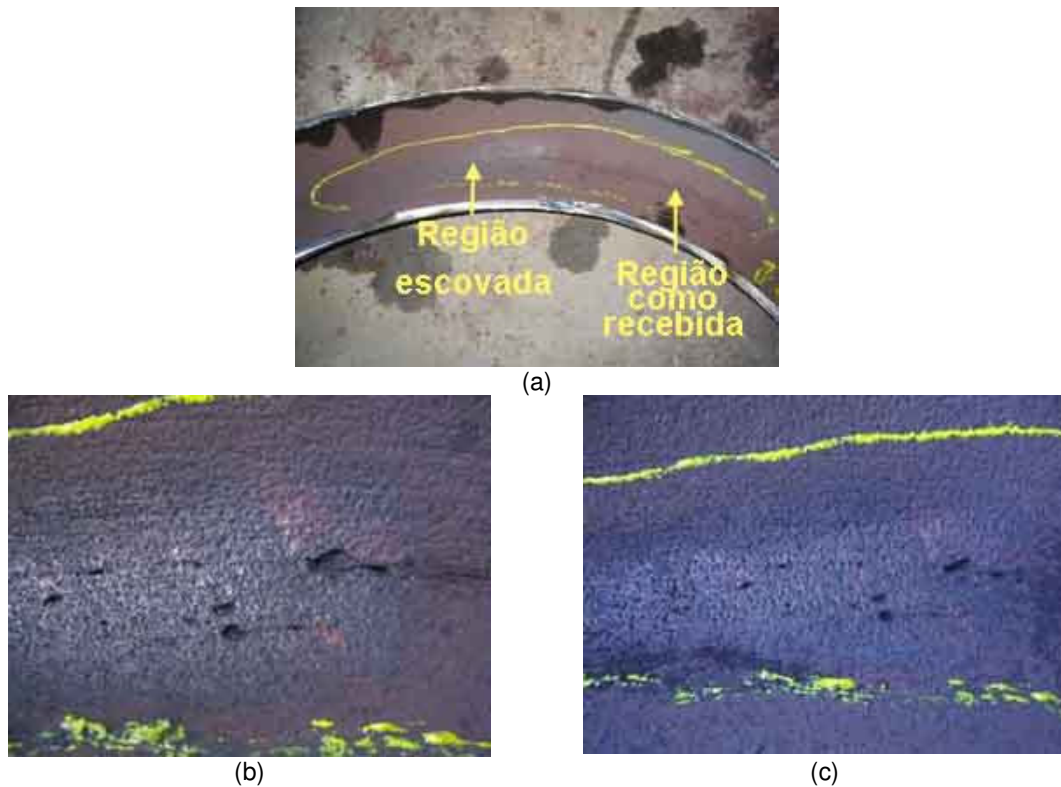
Após o registro fotográfico destas curvas como retiradas de serviço, as marcas longitudinais foram escovadas. As marcas que se assemelhavam a trincas desapareceram, mostrando que se restringiam à camada de óxido. Sob a camada de óxido, o metal apresenta pites grandes, profundos e alinhados, conforme Figura 9.

**Figura 9.** Depois de escovada, a marca mostra se restringir à camada de óxido e sob a mesma se revelam pites alinhados.

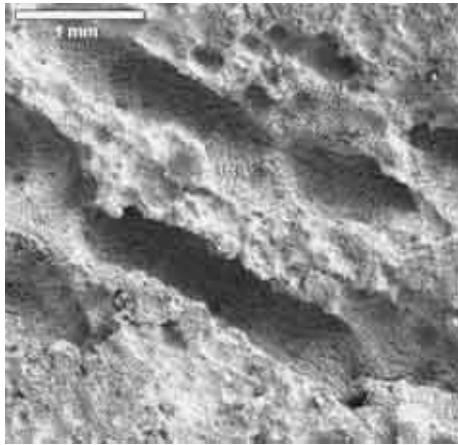
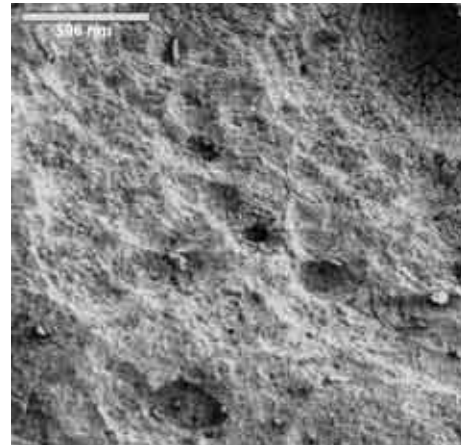
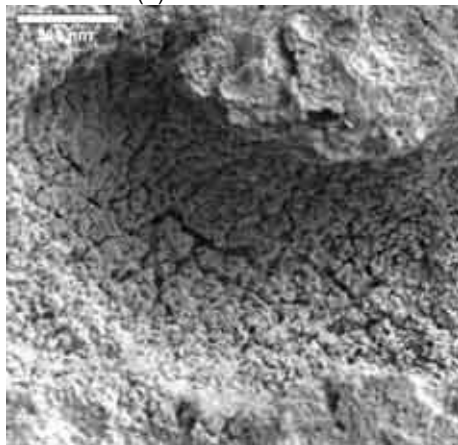
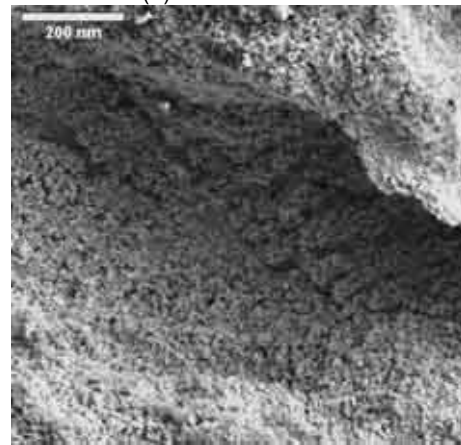
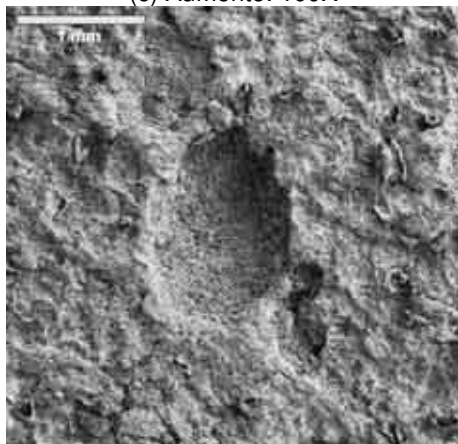
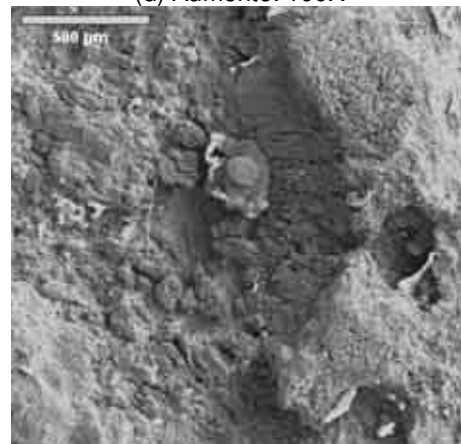
Foram selecionadas e cortadas regiões com pites das amostras para observação no microscópio eletrônico de varredura (MEV), conforme mostra a Figura 10. Com o MEV, foi possível observar o interior dos pites e identificar a presença de trincas.

**Figura 10.** Pites alongados e alinhados com trincas em seu interior.

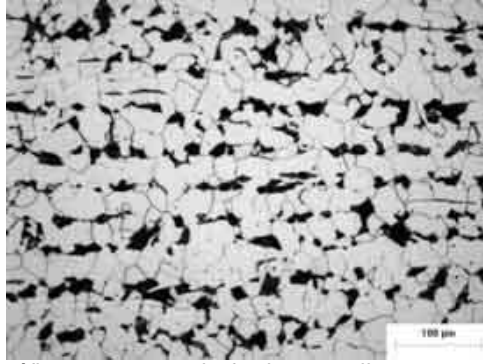
Foram realizadas metalografias em duas amostras, que foram cortadas em duas seções (longitudinal e transversal), embutidas, polidas e atacadas com nital 2%, conforme mostra a Figura 11. As amostras apresentam a mesma estrutura metalográfica, com ferrita e perlita, indicando que o material praticamente não sofreu degradação térmica. Este resultado é esperado em função da temperatura de operação dos tubos estar em torno de 298 °C.

**Figura 11.** Estrutura metalográfica composta de ferrita e perlita, com aumento de 500X e ataque por nital 2%.

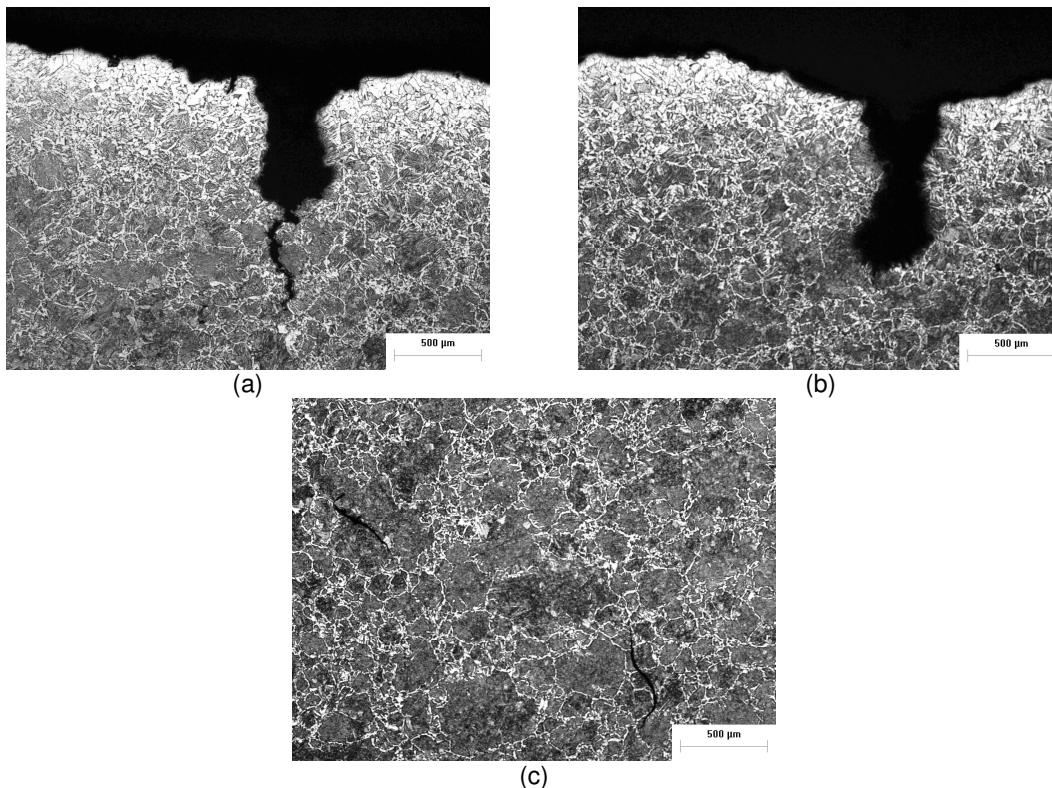
A Figura 12 apresenta a superfície interna da amostra, na qual se observam diversos pites. Na parte mais profunda de alguns pites, observam-se trincas nucleando e propagando.

**Figura 12.** Seção transversal, com aumento de 50X e ataque por nital 2%, na qual se observam diversos pites que crescem a partir da superfície da amostra.
