## SEGURANÇA NA RECUPERAÇÃO DAS ESTRUTURAS DE CONCRETO DE UMA SUBESTAÇÃO 230KV\*

### Resumo

### SAFETY IN THE CONCRETE STRUCTURES RECOVERY OF A 230KV SUBSTATION

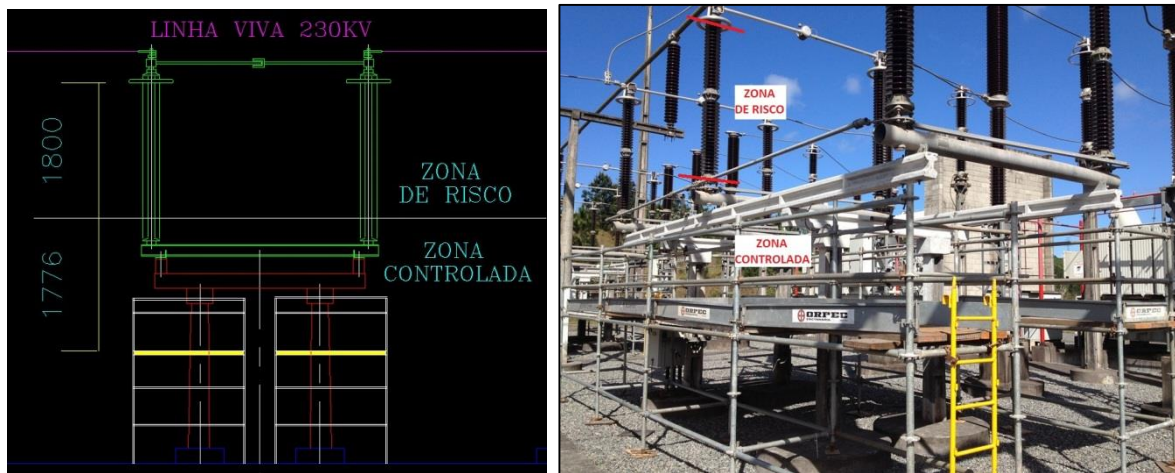
Através de um trabalho conjunto entre as equipes técnicas envolvidas, foi elaborado o dimensionamento das distâncias mínimas permitidas em todos os pontos a serem recuperados. Na figura 4 é possível verificar como foi realizada a análise das delimitações entre áreas de risco e controlada, delimitando assim a região de trabalho das equipes.

Figura 4: Planejamento das delimitações das Zonas. Delimitações das Zonas na prática

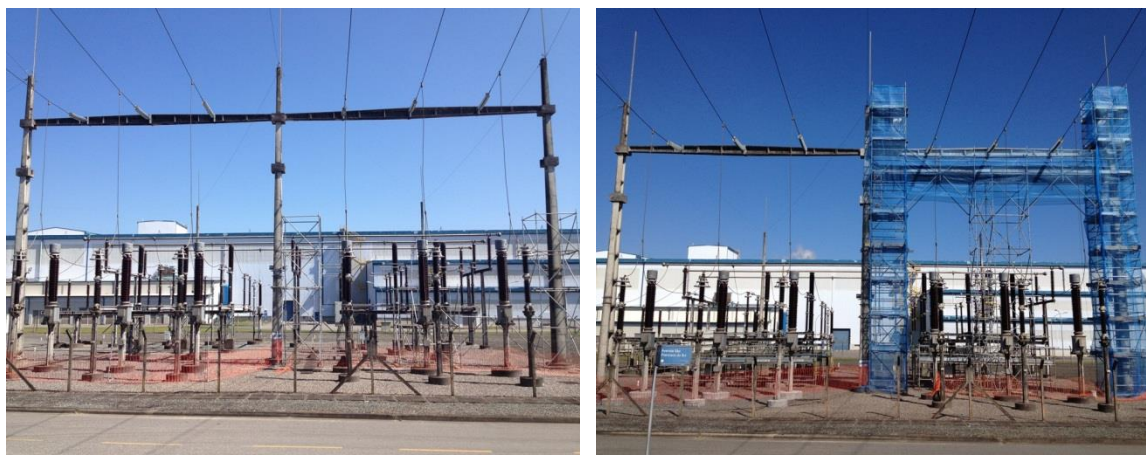
A Subestação 230kV é composta por duas linhas de entrada em alta tensão independentes sendo que ambas sofreram o processo de recuperação estrutural. A intervenção nas linhas de entrada foi realizada individualmente possibilitando o desligamento e bloqueio até o disjuntor de entrada. Com isso reduziu-se consideravelmente os riscos envolvidos.

Figura 5: Pórtico de Entrada com as duas Linhas de 230kV

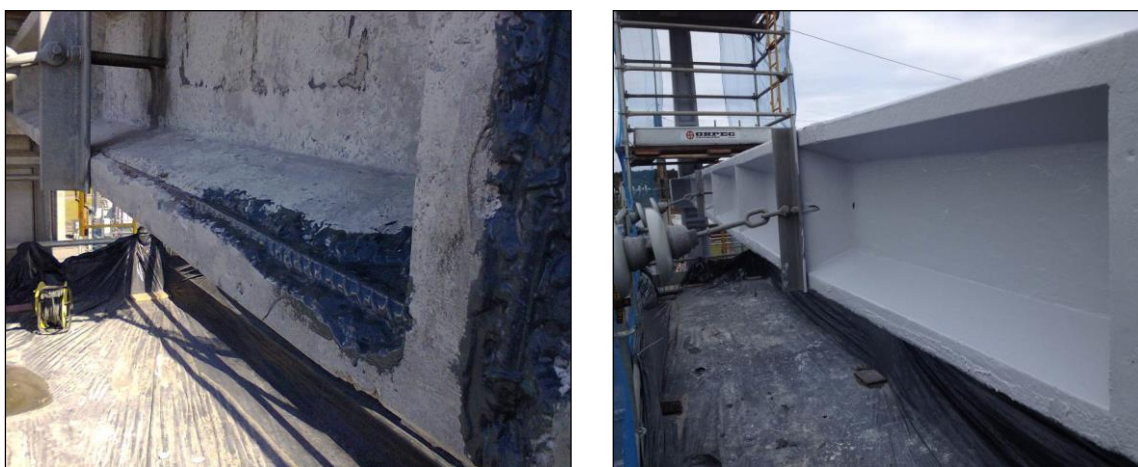
Figura 6: Pórtico de Entrada da Linha 01 sendo reparado

O procedimento foi elaborado pela empresa especializada em recuperação estrutural e consiste nas seguintes atividades:

- Limpeza das estruturas do Pórtico;

- Remoção do concreto atacado e limpeza das ferragens;
- Aplicação de Primer zinco nas ferragens para neutralizar oxidações;
- Reparos das trincas com Argamassa S88;
- Aplicação de resina Prime;
- Aplicação de resina Estruturante;
- Colocação das Micro-fibras de carbono 500 micro fios;
- Outra camada de resina Estruturante;
- Cura de 24 horas;
- Após boa cura, aplicação uma fina camada de Argamassa S88 para proteção das fibras contra intempéries;
- Primeira demão de tinta Prime Epox para vedar e isolar as estruturas da umidade;
- Realizado duas demãos de tinta de superfície PU(Poliuretano);
- Pórtico liberado para desmontagem dos andaimes e reenergização.

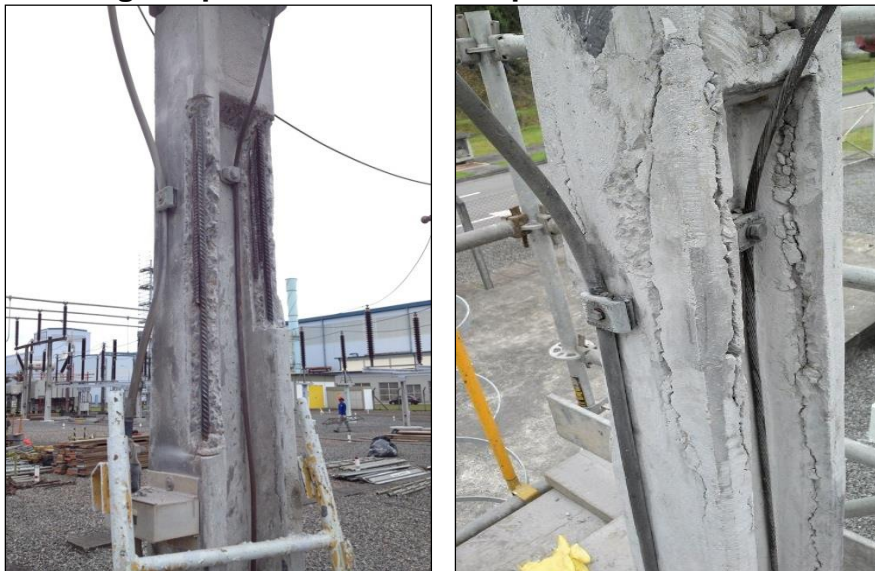
Foram encontradas estruturas próximas ao colapso, exigindo o máximo de cuidado e técnica na montagem de suportes e andaimes para os reparos.

Figura 7: Estruturas avariadas aguardando reparo

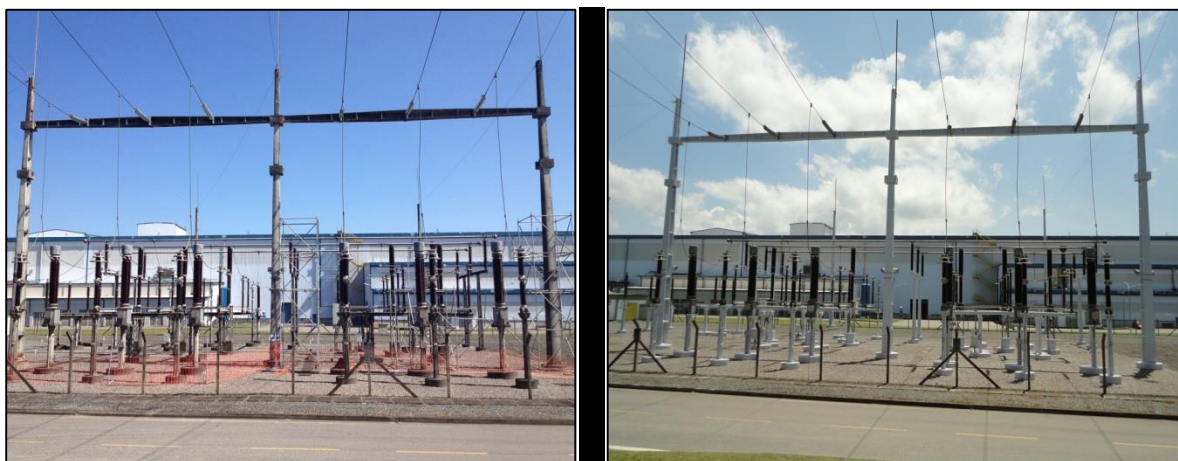
Figura 8: Antes e depois da Recuperação das Estruturas

Seguindo as premissas básicas, e todos os procedimentos definidos na fase de planejamento todas as estruturas de concreto da SE 230kV passaram por recuperação.

Após a limpeza das estruturas de concreto notou-se grande quantidade de trincas que futuramente poderiam comprometer a integridade operacional da Subestação e por isso foram realizados aditivos extras de aplicação de resina PU e Fibra de Carbono, elevando assim os custos para 33,78% acima do valor inicial.
