# TERMOGRAFIA APLICADA NA PRODUÇÃO DE FERRO GUSA NO ALTO-FORNO 1 DA ARCELORMITTAL TUBARÃO<sup>1</sup>

## THEMOGRAPHY APPLIED TO HOT METAL PRODUCTION IN THE BLAST FURNACE NO. 1 OF ARCELORMITTAL TUBARÃO

<sup>1</sup> Contribuição técnica ao 66º Congresso Anual da ABM, 18 a 22 de julho de 2011, São Paulo, SP, Brasil.

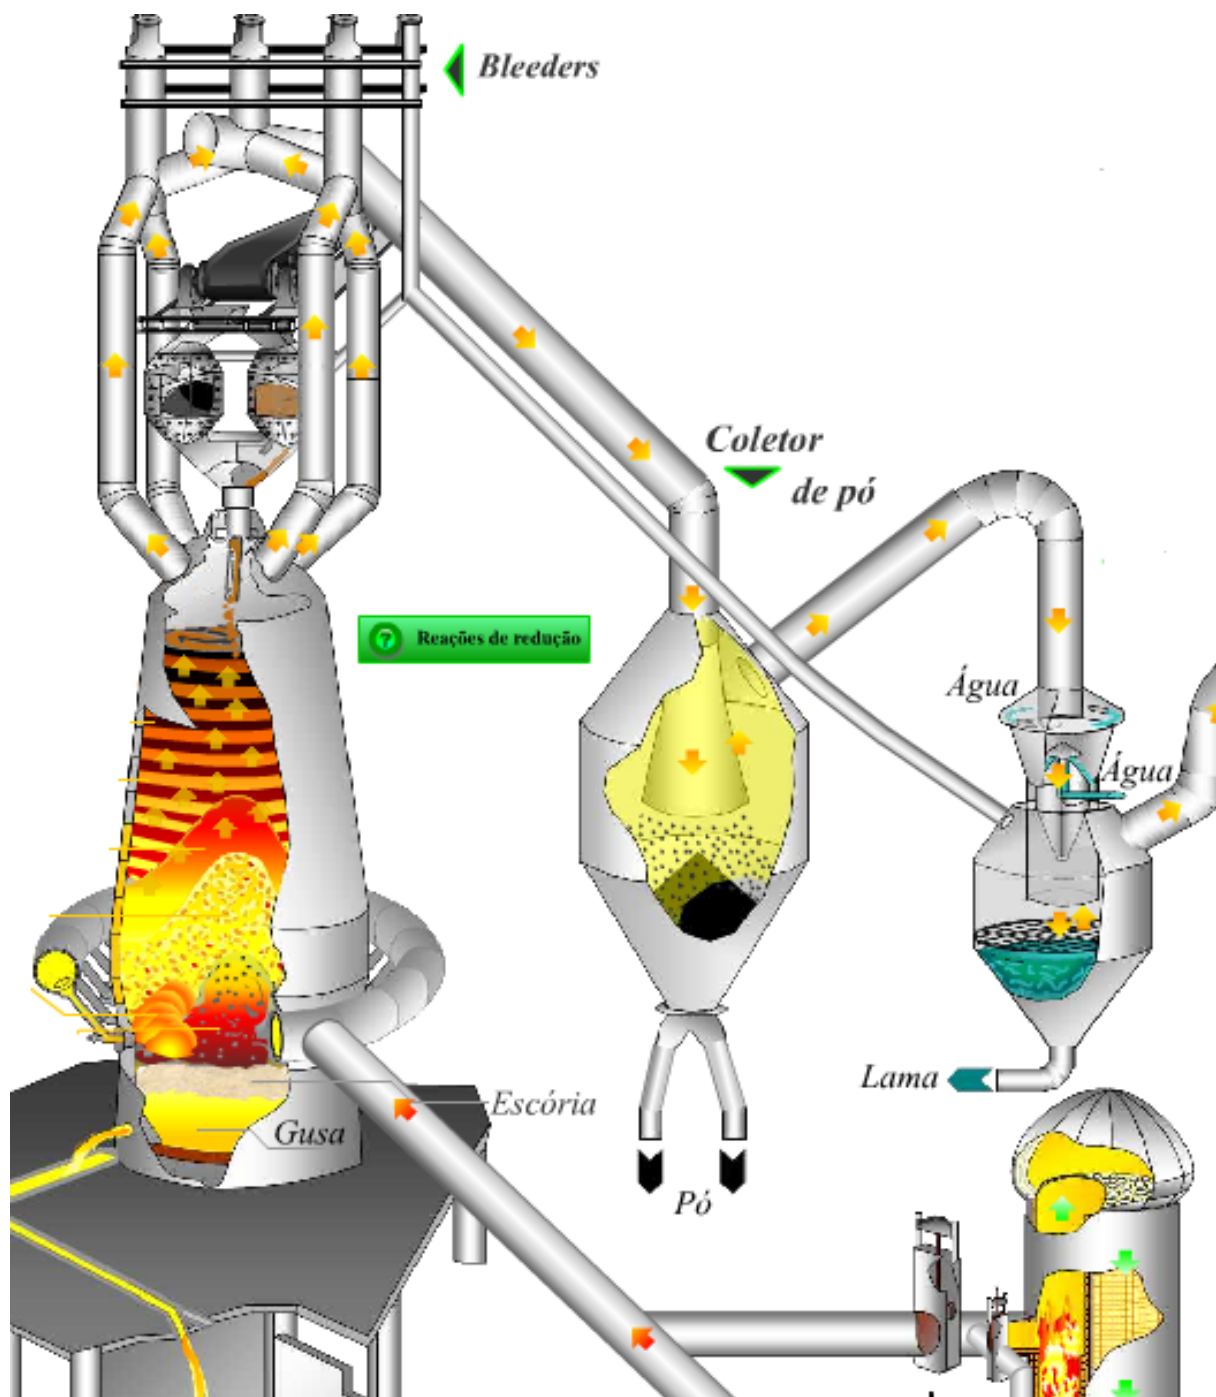
Figura 1 – Circuito de ar quente.

Durante os preparativos e procedimentos da parada para manutenção do Alto-forno 1, ocorreu o retorno da carga metálica através dos sistemas de insuflação de ar quente. O retorno do material ocorreu devido a uma queda da pressão no circuito de ar quente, provocando o fluxo inverso do gusa líquido do interior do alto-forno para a linha de ar quente (Figura 1).

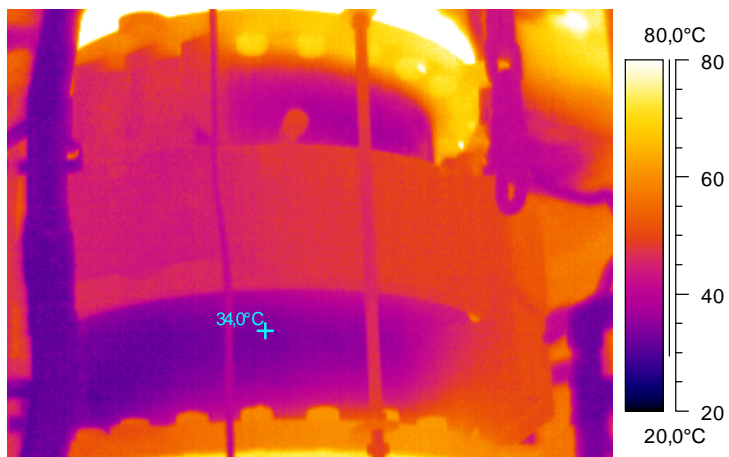
**Figura 5** – Junta de expansão com obstrução no fluxo.

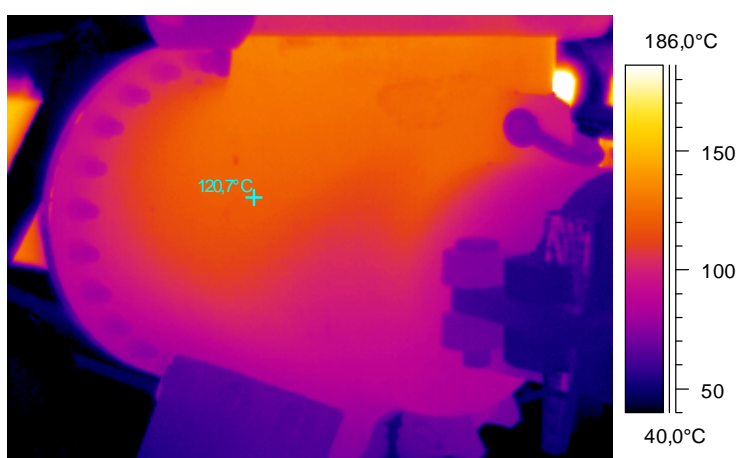
**Figura 8** – Joelho com obstrução no fluxo.

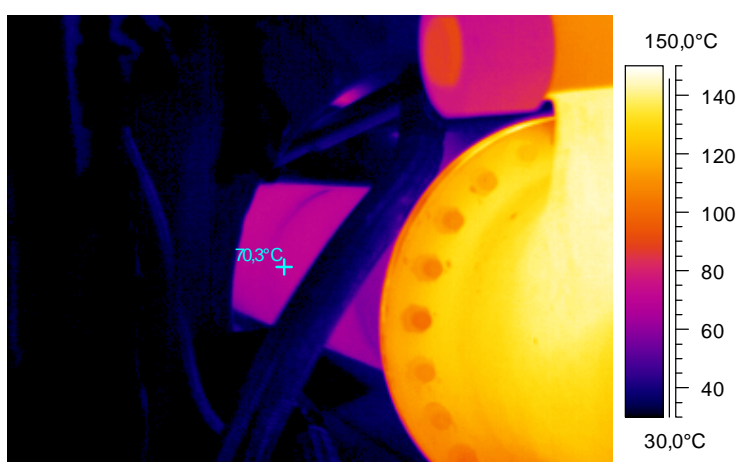
**Figura 11** – Algaraviz com obstrução no fluxo.

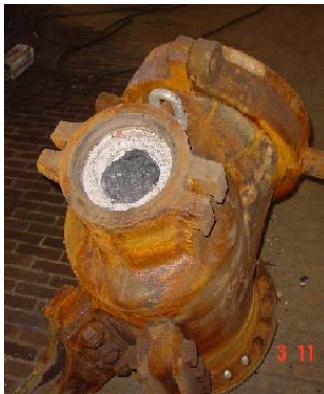
**Figura 12 – Joelho obstruído.**

- a) De um total de 38 conjuntos de insuflação de ar quente, havia 17 conjuntos necessitando de intervenção para verificar e sanar a obstrução de fluxo.
- b) Baseando-se nos valores de temperatura encontrada nos joelhos e algaraviz, os conjuntos de insuflação n° 3, 4, 5, 6, 7, 8, 15, 16, 17, 18, 19, 20, 21, 22, 23, 30 e 31 apresentam obstrução no fluxo de ar quente.
- c) As juntas de expansão foram desconsideradas na análise pois, em virtude do isolante térmico utilizado, estas apresentam pequenas variações de temperatura o que proporcionaria erros no diagnostico.
- d) Durante a execução dos trabalhos para eliminar a obstrução foi verificado que alguns componentes não ofereciam condições de desobstrução e por isso foram substituídos (Figuras 12, 13, 14 e 15).

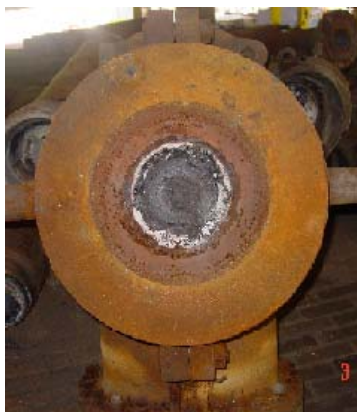
**Figura 13 – Junta de expansão obstruída.**

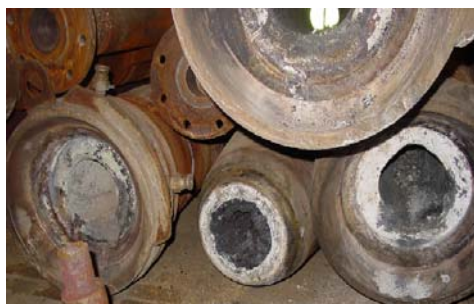
**Figura 14 – Algaraviz obstruído.**

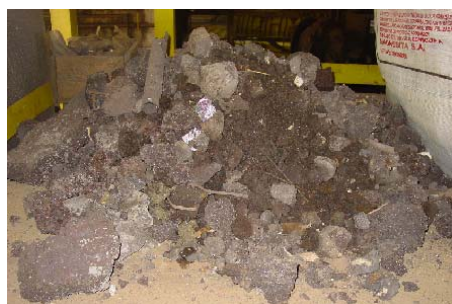
**Figura 15 – Ferro gusa retirado durante a desobstrução.**
