TIMKEN UMA HISTÓRIA DE PARCERIAS E SOLUÇÕES INDIVIDUALIZADAS – CSN UM CASO PRÁTICO ⁽¹⁾

Falhas Consecutivas em Rolamentos no Mancal de Apoio dos Mandris das Bobinadeiras IHI do Laminador de Tiras a Quente (LTQ) da CSN

Several Failures at IHI Mandrel Outboard Bearings from the Down Coilers of CSN Hot Strip Mill

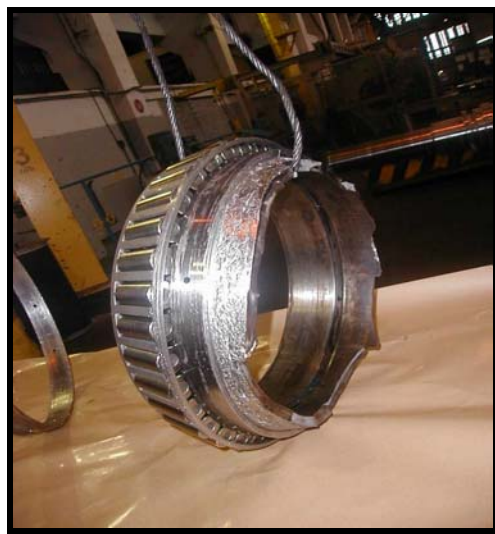
Os principais sinais de falhas apresentados eram pequenos *“spalls”*, marcas de trabalho profundas e cor mais escura nas pistas e elementos rolantes caracterizando deficiência na lubrificação. As vezes também apareciam *“spallings”* excessivos, fraturas e até quebras de componentes.

Figura 3 – Foto da falha típica de um rolamento do mandril – detalhe do cone duplo

- Ocorreram muito provavelmente por sobrecarga extrema para o rolamento.
- Este tipo de falha ocorre com mais frequência em rolamento cujos anéis foram fabricados com tratamento térmico por têmpera total.
- A TIMKEN sugere para este tipo de aplicação, onde além das cargas de trabalho envolvidas também existem choques inerentes ao processo, rolamentos com aço cementado e temperado. Este tipo de tratamento térmico profere ao material dos seus componentes um núcleo dúctil e uma camada superficial “dura” com alta resistência. Assim, a possibilidade de uma falha catastrófica fica minimizada pois uma trinca superficial dificilmente se propagaria pelo núcleo, causando fratura conforme as apresentadas nas Figuras 3 e 4.

B. Pista do cone duplo com marcas de “*spalling*” profundo por fadiga

- Normalmente resultado de deficiência na lubrificação.

C. Furo do cone duplo com marcas intensas de corrosão tipo “*fretting*”

- Este tipo de marca na superfície do furo do cone é causada por elevada deflexão do eixo na posição do mancal, podendo ser efeito da folga no suporte do mandril.

A principal recomendação deixada pela TIMKEN foi em relação à alteração do sistema de lubrificação. Isto foi necessário pois originalmente a graxa chegava no rolamento pelo centro do cone duplo, vinda pelo eixo. Isto estava dificultando com que o lubrificante chegasse na extremidade menor do cone duplo.

Para aproveitar o efeito de “bombeamento” do rolamento de rolos cônicos, que faz com que o lubrificante vá da extremidade menor do rolo para a extremidade maior, recomendou-se que a lubrificação fosse tomada também pela lateral do mancal. Isto garante que o lubrificante percorra toda a pista de rolagem do rolamento e se torne mais eficiente.

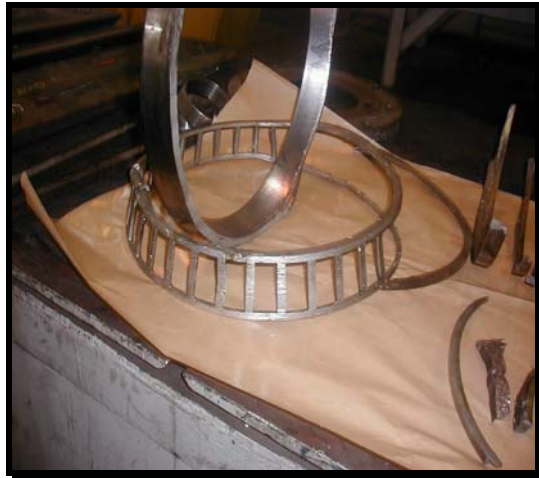
Figura 4 – Foto da falha típica de um rolamento do mandril – detalhe da capa e outros componentes
