# USO DO PROCESSAMENTO POR ATRITO COM PINO NÃO CONSUMÍVEL PARA REPARO DE DEFEITOS DE SOLDAGEM EM AÇOS API X70<sup>1</sup>

## USE OF FRICTION STIR PROCESSING IN REPAIR OF WELDING DEFECTS OF API X70 STEEL

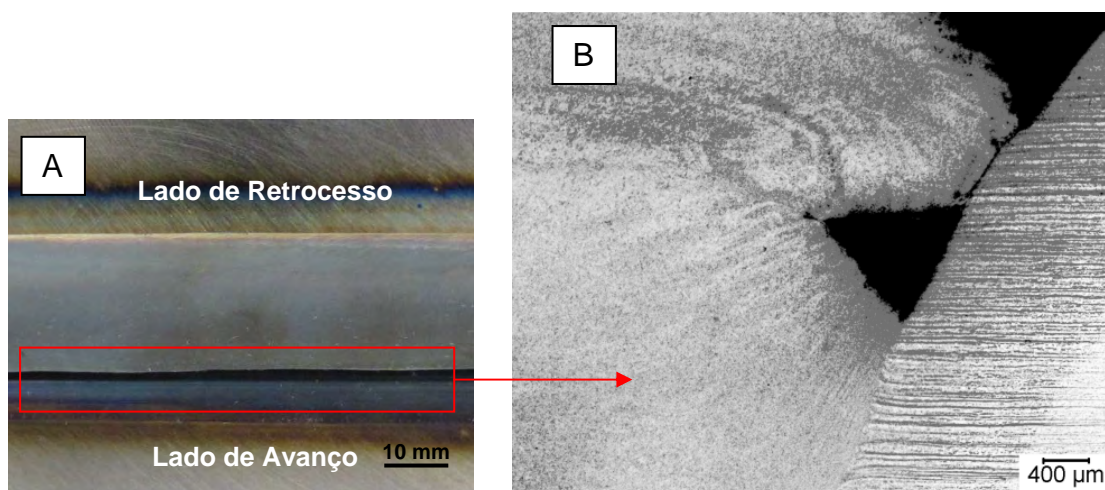
A primeira soldagem, feita com o a ferramenta com pino de 9,5 mm, apresentou um grande defeito superficial conforme ilustrado na Figura 6, este defeito surge na interface da zona misturada com a zona termicamente afetada no lado de avanço da junta. Esta falha de fluxo na superfície do material ocorreu devido à preparação proposital do chanfro para formação deste tipo de defeito. Este espaçamento não permitiu que o material fluísse adequadamente, consolidando a junta.

**Figura 6.** (a) Imagem do cordão de solda com defeito de falta de fluxo no lado de avanço de soldagem e (b). Seção transversal da junta com defeito por falta de fluxo de material formado próximo a superfície no lado de avanço, na interface entre a zona misturada e a zona termicamente afetada.

O processamento para correção do defeito superficial na junta soldada com SAPNC foi realizada com um deslocamento de 5,5 mm para o lado de avanço da soldagem em relação ao centro da junta e uma ferramenta com pino de 6,1 mm de comprimento. Esse deslocamento foi adotado por coincidir com as imperfeições formadas na junta.

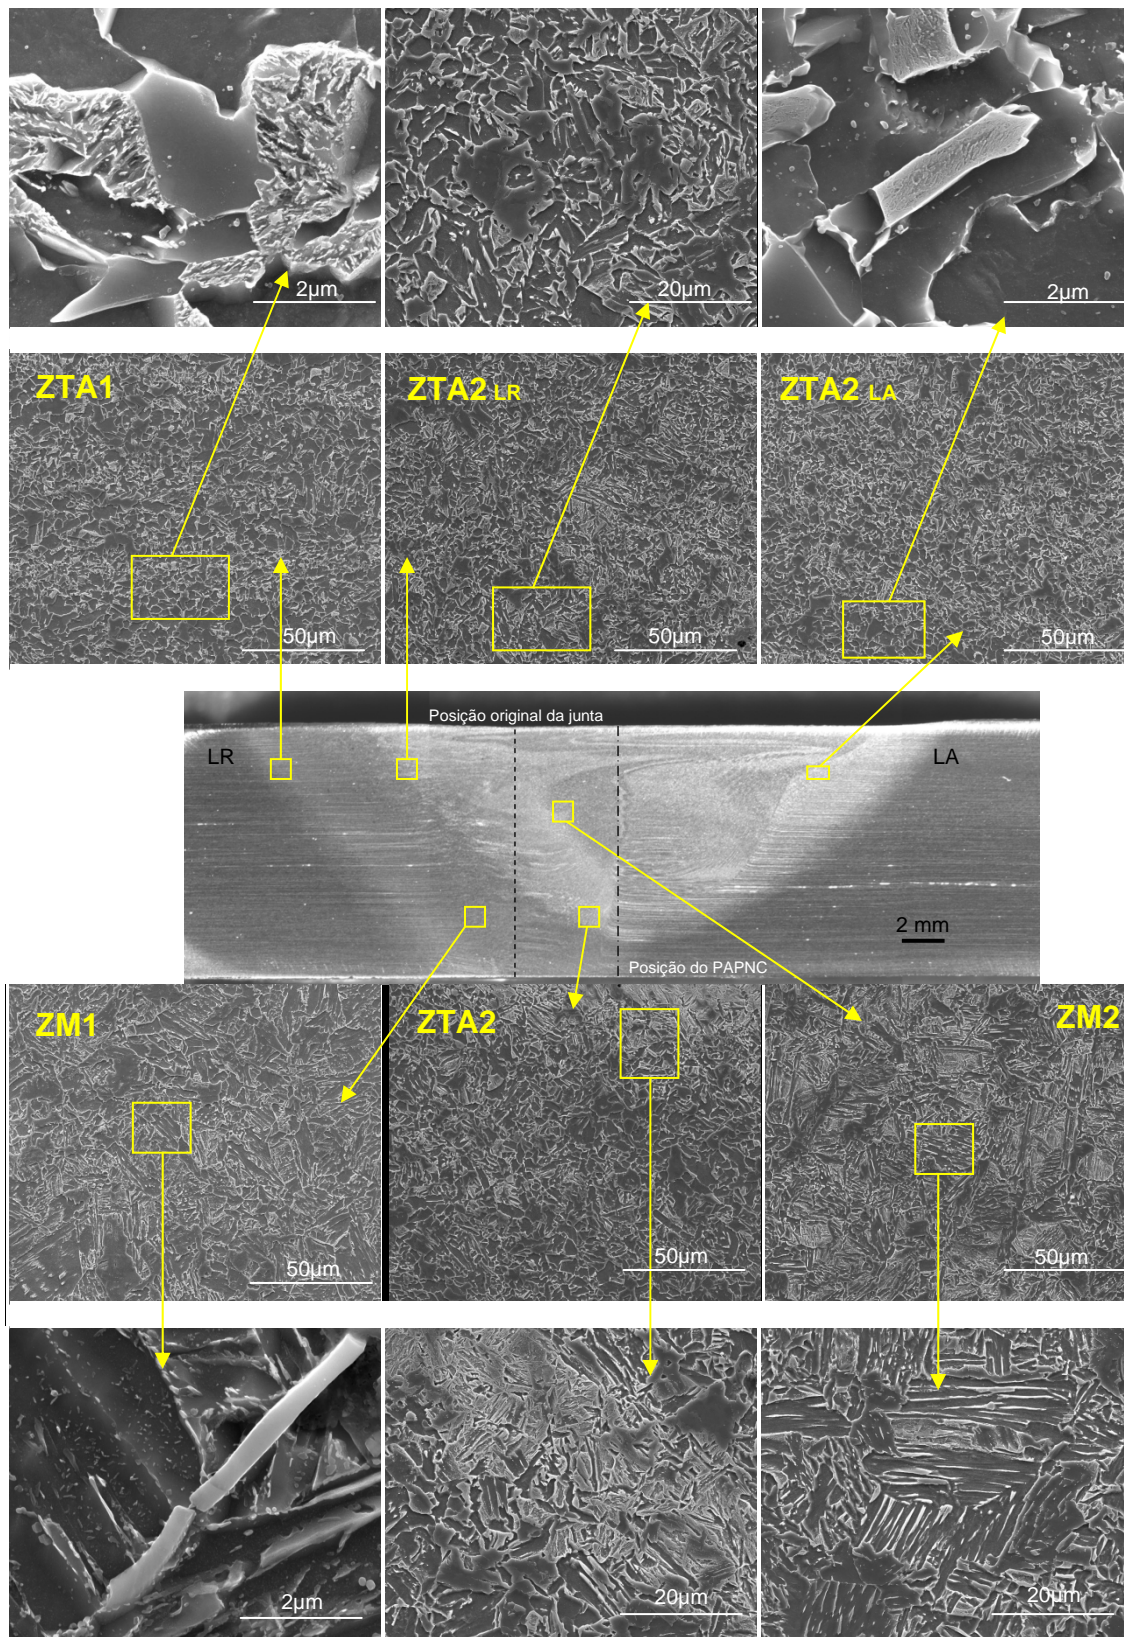
A análise macroestrutural foi realizada com o intuito de ter uma visão geral da junta soldada para verificar se ocorreu completa consolidação da região defeituosa através do processamento. Os resultados indicaram que a região que apresentava a descontinuidade está isenta de defeitos de falha de fluxo de material após o segundo processo de soldagem como apresentado na Figura 7.

**Figura 7.** Macrografia (estereoscópio) e micrografias (MEV) da seção transversal da amostra reparada.

O reparo de defeitos com o uso do PAPNC permitiu o completo preenchimento da região afetada pela falta de fluxo da junta soldada por SAPNC.

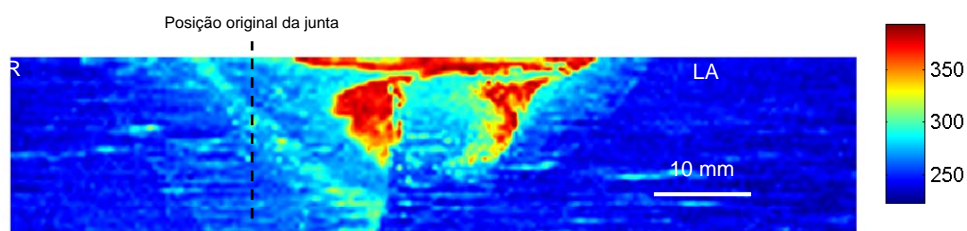
O mapa de microdureza da junta apresentado na Figura 9 mostra que o valor máximo encontrado na seção transversal da chapa soldada e processada é de aproximadamente 390 HV<sub>0,2</sub>, na ZM2 e o mínimo de dureza é de cerca de 200 HV<sub>0,2</sub>, no metal base. As regiões que apresentaram valores de microdureza mais elevados estão localizadas próximas à superfície da ZM e nas regiões referentes a ZM1<sub>LA</sub> e ZM2<sub>LA</sub>. O incremento da dureza na região soldada se deve a austenitização e subsequente transformações de fases.<sup>(7)</sup> Os valores obtidos são condizentes com a presença de martensita, indicando a presença desta fase, mesmo não tendo sido encontradas evidências por microscopia eletrônica de varredura nestas regiões.

**Figura 9.** Mapa de microdureza Vickers obtido para o aço API X70 após soldagem por FSW e processamento por FSP. Valores medidos com carga de 200 g - 13 segundos.

O mapa de microdureza Vickers identificou que o processamento utilizado para corrigir o defeito não alterou de maneira significativa a dureza máxima da região soldada.
