# 1ª CAMPANHA DO ALTO FORNO 1 DA ARCELORMITTAL TUBARÃO: HISTÓRICO, REFORMA, NOVAS TECNOLOGIAS, PRIMEIROS RESULTADOS DA 2ª CAMPANHA E PERSPECTIVAS FUTURAS\*

## ARCELORMITTAL TUBARÃO BLAST FURNACE#1 1<sup>ST</sup> CAMPAIGN: HISTORICAL RESULTS, RELINE ACTIVITIES, TECHNOLOGICAL UPDATES, 2<sup>ND</sup> CAMPAIGN RESULTS & PERSPECTIVES

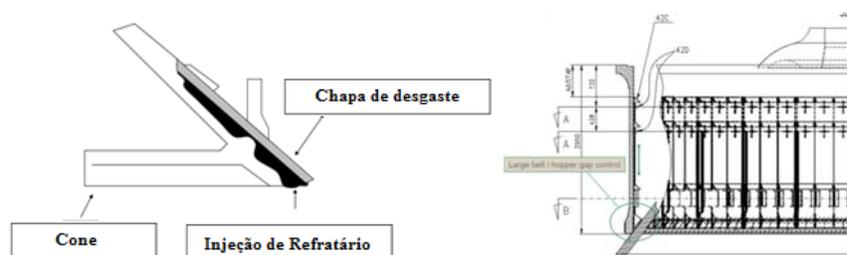
**Figura 4.** (a) desgaste do Grande Cone e enchimento de refratário; (b) Placas do hopper do cone grande

- Cone Pequeno:
  - Substituição da saia do cone pequeno: o conjunto é dividido em 2 partes;
  - Desgaste das chapas dos Hopper: substituição das chapas que sofreram abrasão.
- Cone Grande:
  - Substituição das chapas de desgaste: linhas superiores e inferiores com enchimento refratário (Figura 4a);
  - Desgaste do revestimento do Hopper: montagem das chapas inferiores com ajuste vertical para controle de gap (Figura 4b);
  - Diagnóstico da haste de suspensão do cone;
  - Parte inferior do cone grande: inspeção visual (câmera) em cada parada programada (90 dias).

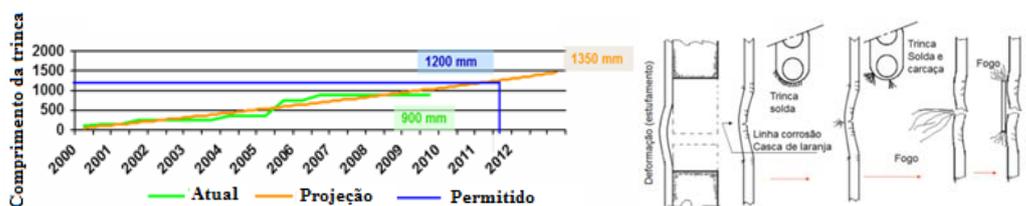
- Resfriamento externo (água);
- Melhoria no sistema que monitora a temperatura (260 termopares novos);
- Controle de trincas e contramedidas;
- KPI: com base na evolução da rachadura da carcaça, Figura 5;
- Evolução do vazamento na carcaça (cuba), Figura 5.

**Figure 5.** KPI: Evolução da rachadura e vazamento na carcaça.

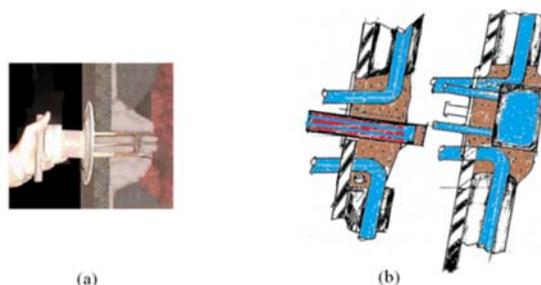
Figura 6. (a) Enchimento de refratário (b) Instalação de dispositivo de refrigeração

- Injeção de Refratário (Figura 6a);
- Instalação de dispositivos de refrigeração (Figura 6b);
- Abertura de furos para alívio de tensões (Figura 7);
- Proteção da carcaça na cuba superior através de projeção (Figura 8).

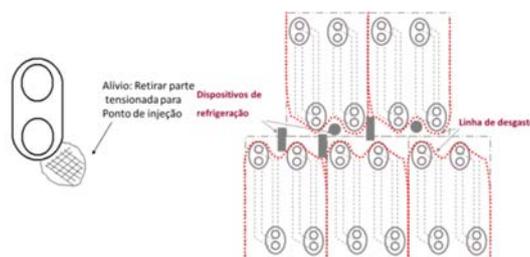
Figura 7. Abertura de furos para alívio de tensão da carcaça.

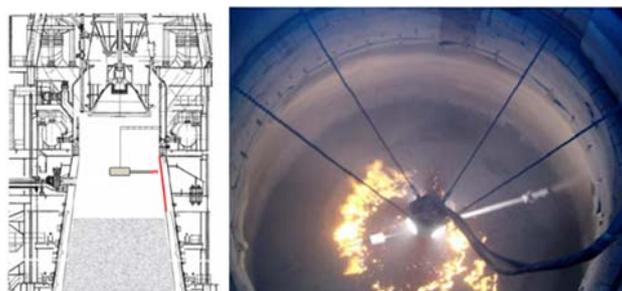
Figura 8. Gunning na cuba superior

Além disso, como na Figura 9, é muito importante manter o perfil interno, especialmente na parte superior. Para recuperação do perfil na parte superior a ArcelorMittal Tubarão optou por projeção feitas em paradas programadas. Por outro lado, a cuba inferior, ventre e rampa são extremamente afetados pelo fluxo de gás e seu desgaste não pode ser controlado por gunning devido a dificuldades de um longo período de parada. Então, para reduzir o desgaste dos staves, queima ou até mesmo trincas na carcaça, dispositivos de refrigeração foram especialmente desenvolvidos e instalados (Figura 8).

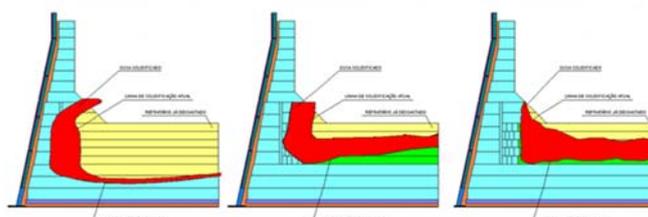
- Soleira: Diagnósticos da soleira foram feitos para apoiar o plano de aumento de vida útil (Figura 9).

Figura 9. Diagnóstico da soleira em 2001, 2005 e 2008

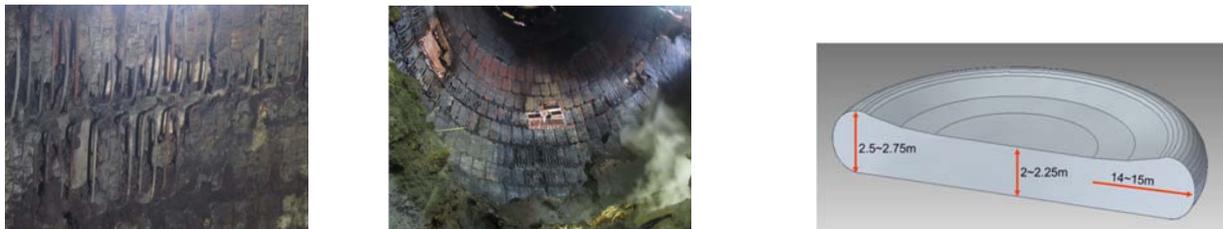
Após o quenching, o Alto Forno foi aberto, onde foi possível verificar as condições dos staves (Figura 20) bem como os blocos de carbono residuais (220mm) e a salamandra.

Figura 20. Condições da cuba e da Salamandra

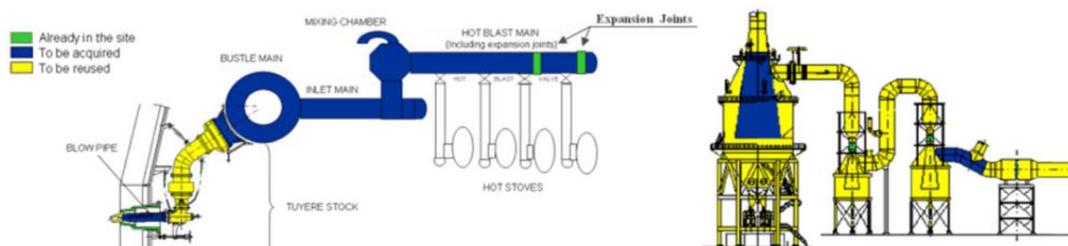
No sistema de limpeza de gás o difusor do coletor de pó foi substituído, assim como a tubulação entre o Coletor de pó e o venturi (Figura 23). Esse procedimento foi necessário devido a redução da espessura da parte metálica e das rachaduras.

Figura 23. Sistema de ar e de Limpeza de Gás

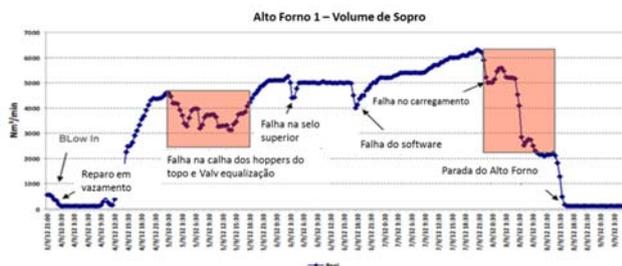
Figura 25. Problemas durante o Blow In

Após 4 dias de operação, o Alto Forno apresentou instabilidades levando a um resfriamento do cadinho. As principais causas do resfriamento (Figura 25) do cadinho estão listadas abaixo:

- Comissionamento inadequado. Esta foi a principal causa.
- Inversão dos pontos de medição (parede – centro). A distribuição de carga foi baseada neste erro de medição do perfil de temperatura.
- Atrasos de carregamento. Baixo nível de carga com arriamentos.
- Os sprays de água do topo eram tubos abertos e não tinham bicos adequados.
