A METALOGRAFIA COMO FERRAMENTA DE QUALIDADE NA TREFILAÇÃO*

THE METALLOGRAPHY AS A TOOL OF QUALITY IN DRAWING

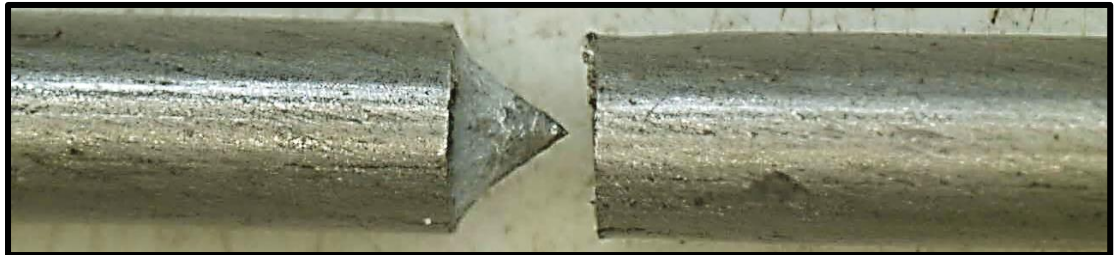
Figura 1. Fratura do tipo “taça e cone” causada por rupturas centrais.

No estudo do primeiro caso, as fraturas resultantes de quebras internas (rupturas centrais) foram originadas em função de problemas metalúrgicos do tipo segregação de carbono.

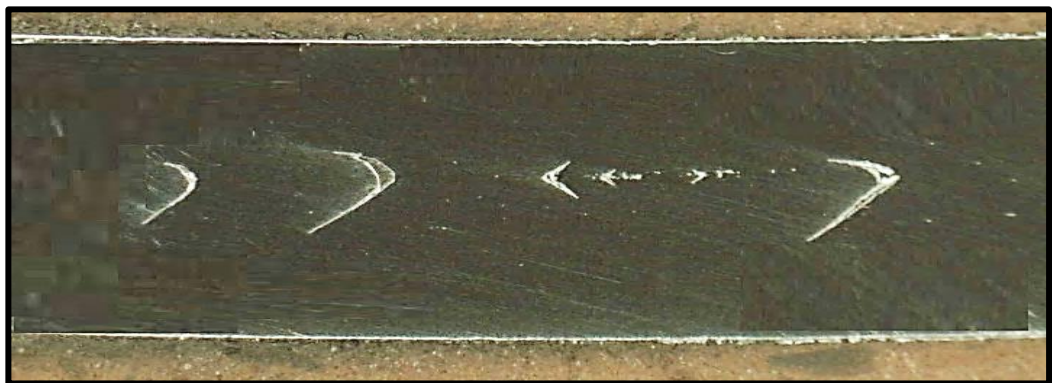
Figura 2. Seção transversal evidenciando sequência de rupturas centrais.

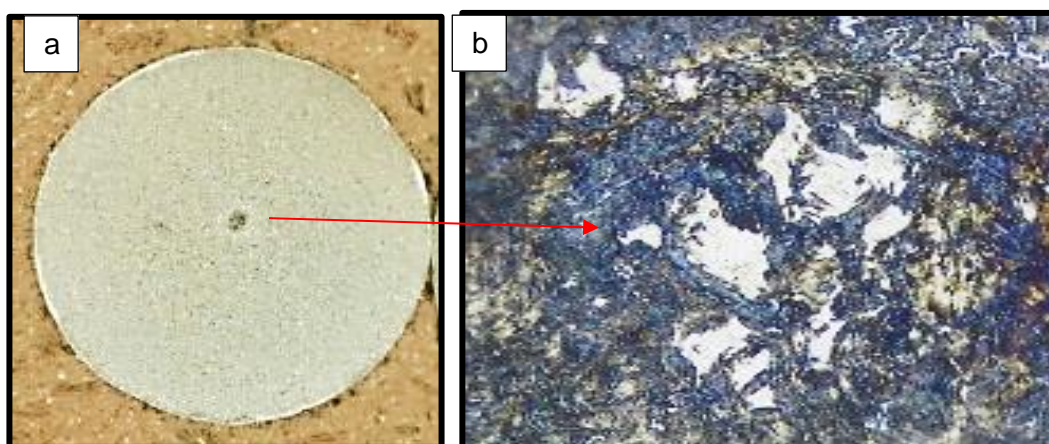
Figura 3. Seção transversal após embutimento metalográfico evidenciando segregação de carbono para o núcleo do material e a presença de microconstituintes frágeis do tipo martensita.

Esse tipo de segregação ocorre durante o processo de lingotamento, quando o carbono migra para o interior do tarugo em função da falta de agitação magnética no molde, formando-se dois materiais distintos, ou seja, metal base MTC com 0,50 % carbono e o núcleo segregado de aços eutetóide.

A intensidade dessa segregação tornou o produto passível rompimento.

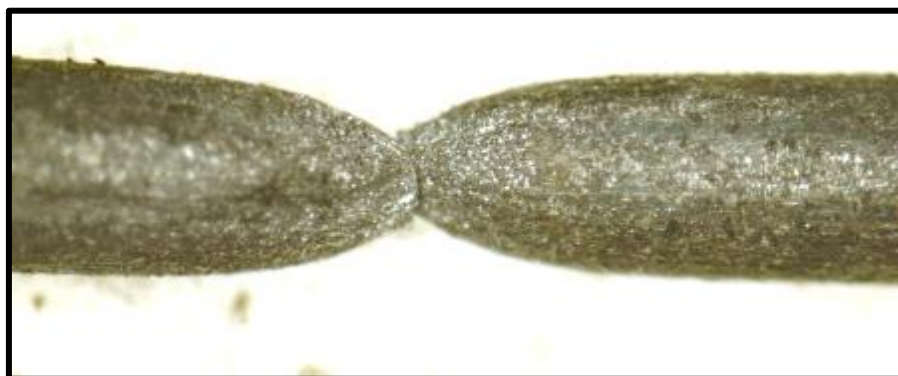
Figura 4. Região da ruptura evidenciando fratura dútil por tração.

No estudo do segundo caso, as fraturas dúteis foram caracterizadas pela redução da seção transversal do arame, ou seja, o material sofreu estrição e posteriormente arrebentamento. Observou-se ausência de quaisquer defeitos superficiais que poderiam contribuir para a ocorrência.

As principais causas que propiciam esse tipo de arrebentamento estão ligadas a problemas operacionais durante a trefilação, tais como: arame fora da roldana e/ou roletes, embolamento das espiras, entre outros.

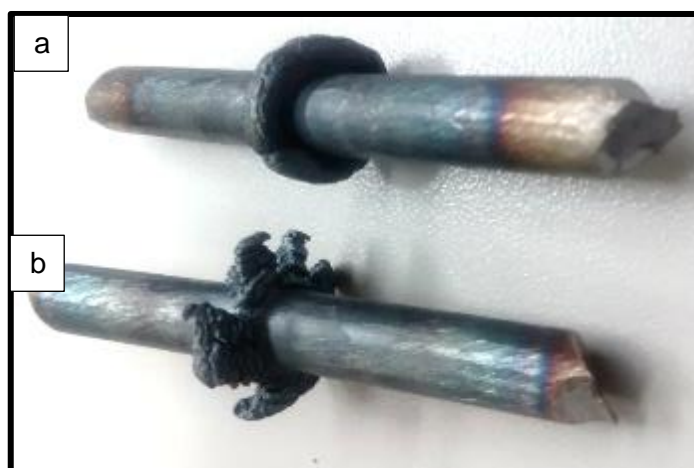
Figura 5. Avaliação da qualidade da solda na matéria prima (fio máquina) que propicia arrebatamento no produto trefilado. a) Rebarba que caracteriza boa qualidade de solda. b) Rebarba com simetria trincada, caracterizando solda ruim.

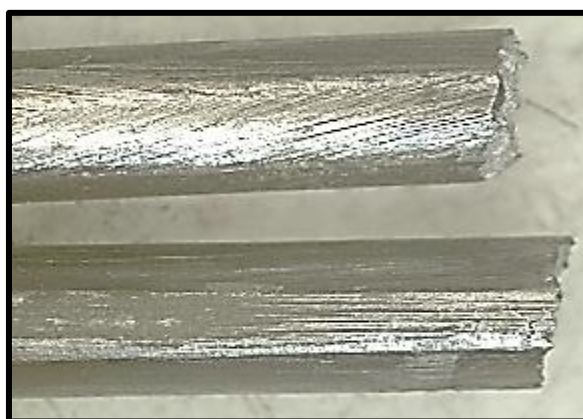
Figura 6. Região da ruptura onde observa-se esmerilhamento com resíduos de rebarbas.

No estudo do terceiro caso: as fraturas resultantes de quebras na solda apresentam evidências que definem claramente sua origem: presença de porosidade, região da ruptura esmerilhada com possíveis resíduos de rebarbas e microestrutura modificada. Suas principais causas estão ligadas aos problemas operacionais: região da solda sem sabão residual e estrutura bruta de fusão (região não normalizada), fazendo com que o material não resista as tensões de trefilação.

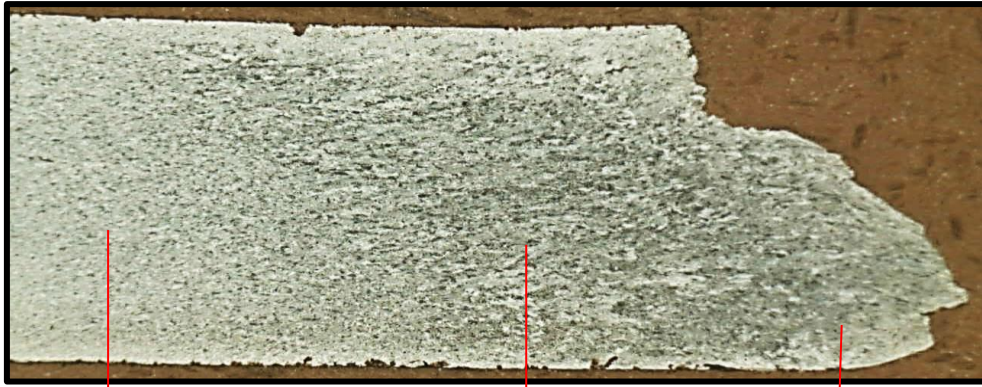
Figura 7. Macrografia da amostra após embutimento metalográfico onde observa-se região da ruptura

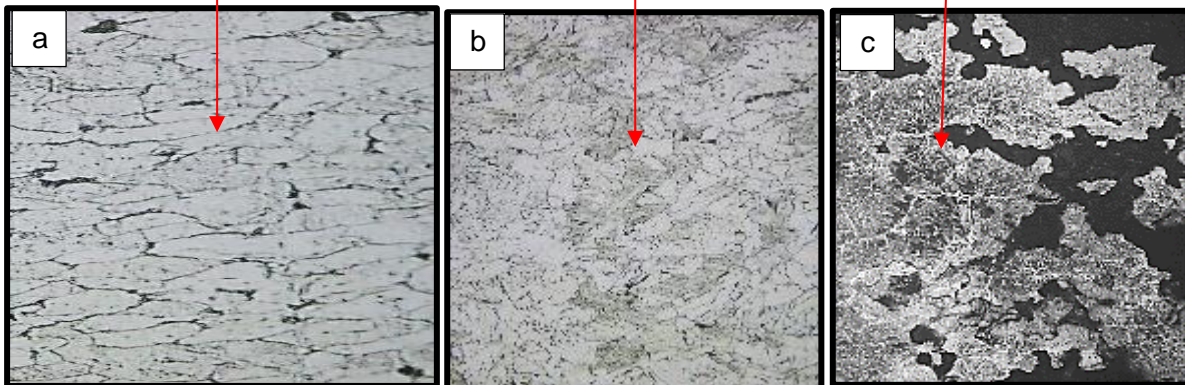
Figura 8. Micrografias evidenciando diferenças microestruturais das três regiões: A) Estrutura encruada pertinente ao arame. B) Estrutura bruta de fusão (ZTA). C) Presença de porosidade na região do rompimento. 500 X

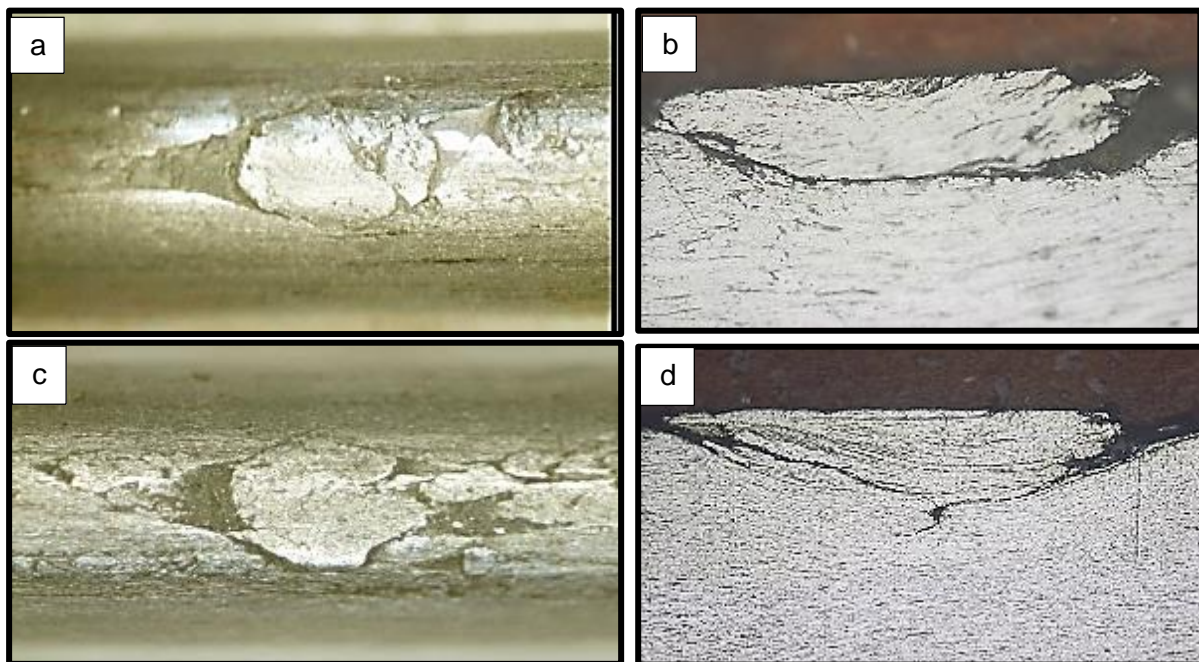
Figura 9. Macrografias e micrografias evidenciando a formação de pé de corvo devido à presença de defeitos superficiais do tipo palhas.

Suas principais causas estão ligadas a defeitos preexistentes (palhas e escamas) originados na matéria prima (fio máquina) e problemas de trefilação: desalinhamento de fieira ou lubrificação ineficiente.

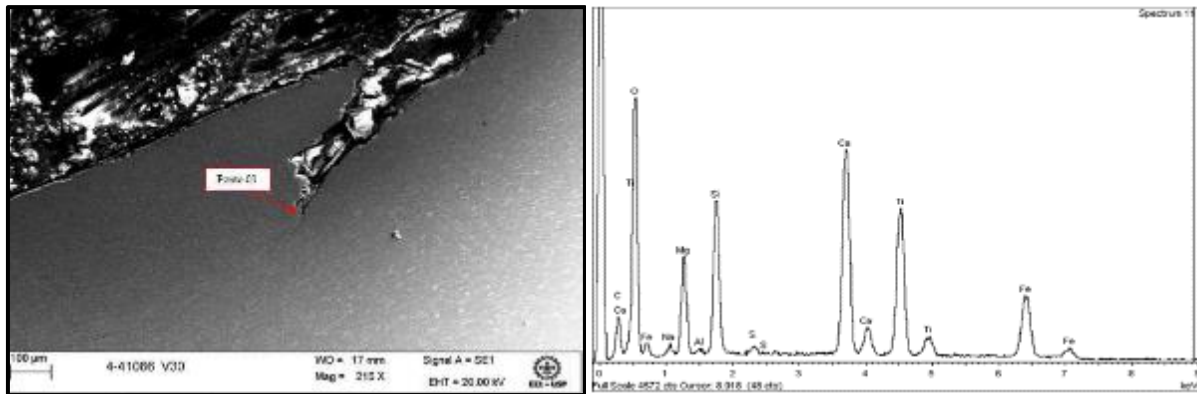
Figura 10. Análise por MEV-EDS realizada na USP em Lorena onde observa-se a presença de partícula não metálica na região do defeito.

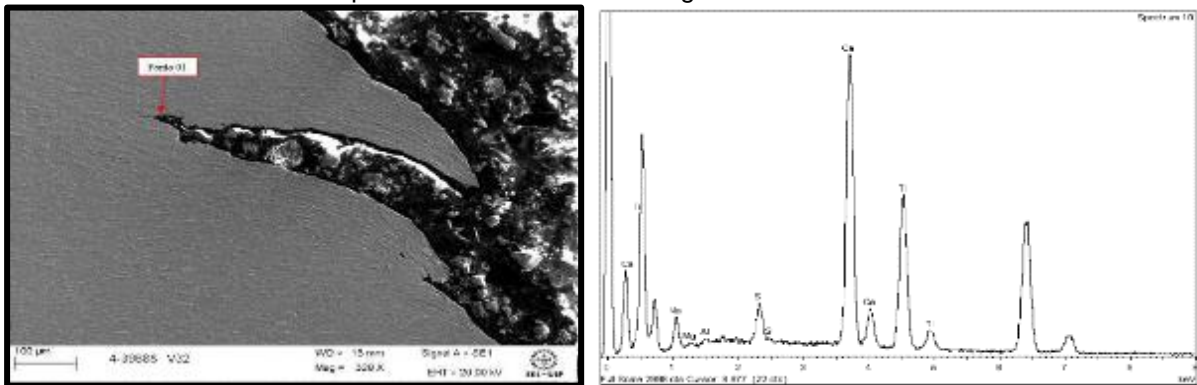
Figura 11. Análise por MEV-EDS realizada na USP em Lorena onde observa-se a presença de partícula não metálica na região do defeito.

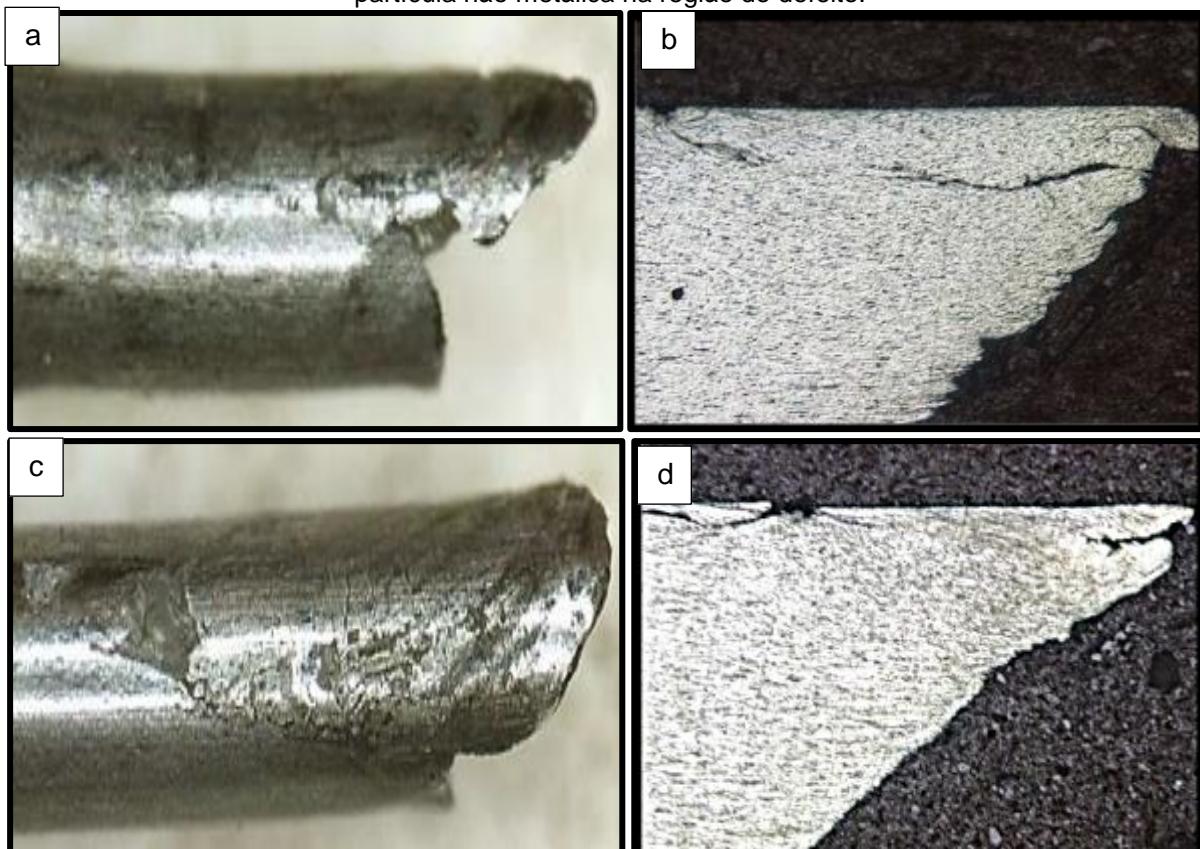
Figura 12 - Macrografias e micrografias evidenciando fratura lascada, consequência da formação de pé de corvo devido à presença de defeitos superficiais do tipo escamas.

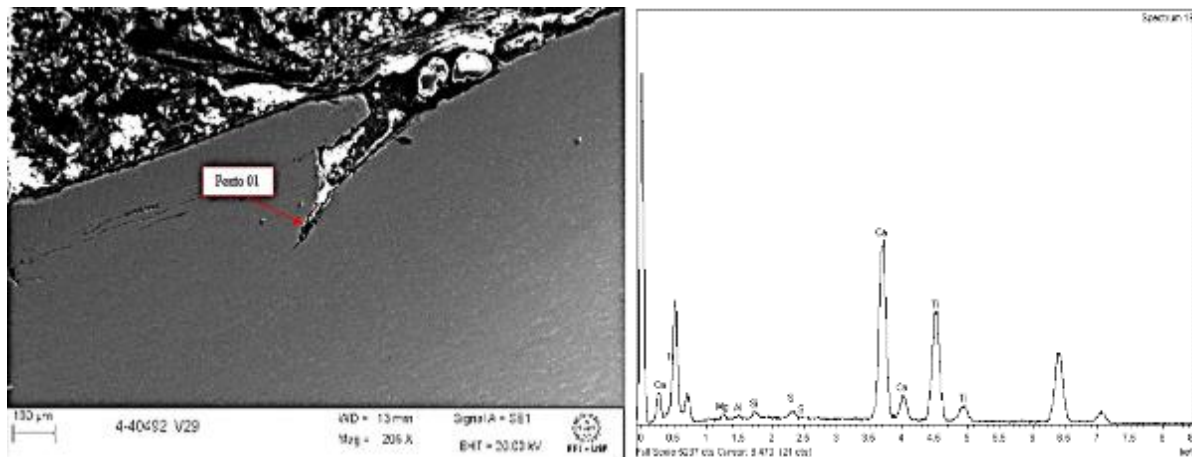
Figura 13. Análise por MEV-EDS realizada na USP em Lorena onde observa-se a presença de partícula não metálica na região do defeito.
