AJUSTE DO PROCESSO DE RECOZIMENTO EM CAIXA DA COSIPA PARA REDUÇÃO DO DEFEITO “CASCA DE LARANJA”¹

ADJUSTMENT OF BATCH ANNEALING PROCESS OF COSIPA FOR REDUCTION OF THE DEFECT “ORANGE PEEL”

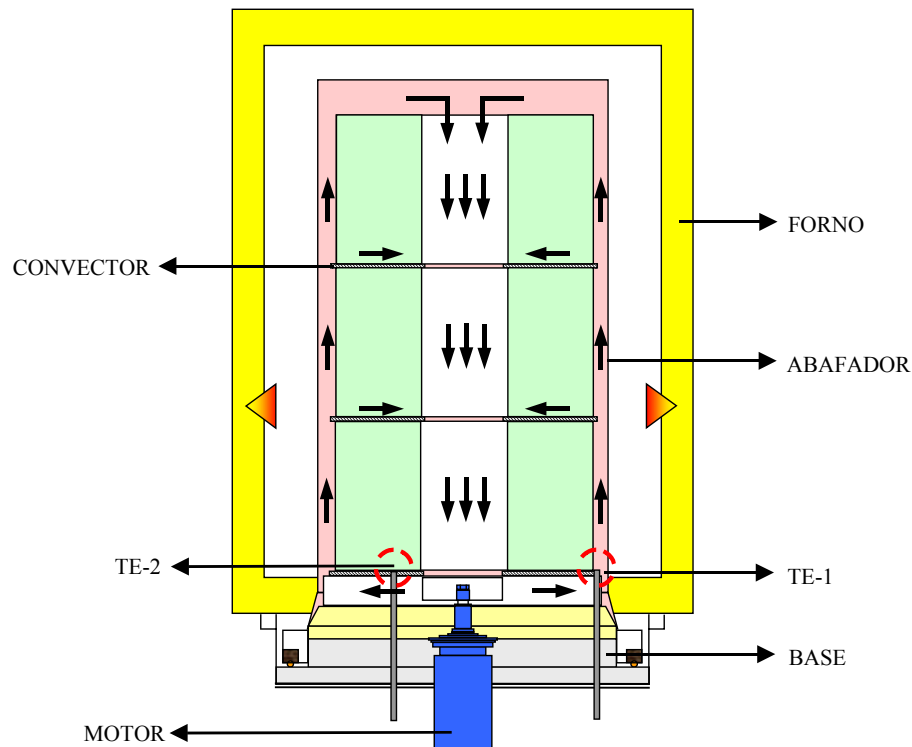
Figura 1 – Disposição dos termopares de controle

A Figura 1 mostra a disposição dos termopares para medição e controle de temperatura das bases do Recozimento n.º 2 da Cosipa. O TE-1 controla a temperatura do gás e o TE-2 controla a temperatura da carga.

Na Cosipa, diferente de outras instalações de recozimento em caixa ⁽²⁾, o controle de temperatura do forno é feito pela indicação do TE-1, posicionado não no corpo do forno, mas sim no fluxo de gás HN, conforme mostrado na Figura 1.

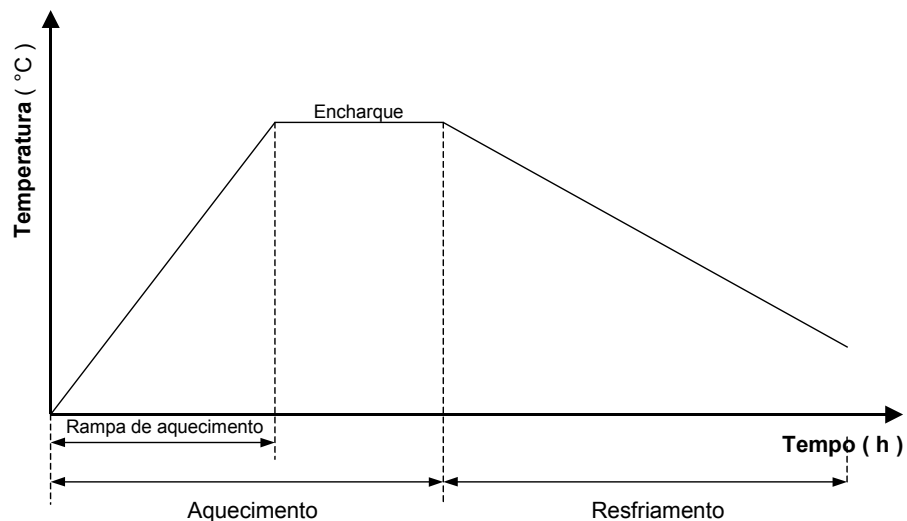
Figura 2 – Diagrama esquemático do ciclo de recozimento

A Figura 2 mostra um diagrama esquemático das etapas do processo de recozimento em caixa e a Figura 3 uma curva típica de um ciclo de recozimento. A etapa de aquecimento do ciclo de recozimento compreende uma rampa de aquecimento inicial até a temperatura de encharque ser atingida e um período de encharque propriamente dito.

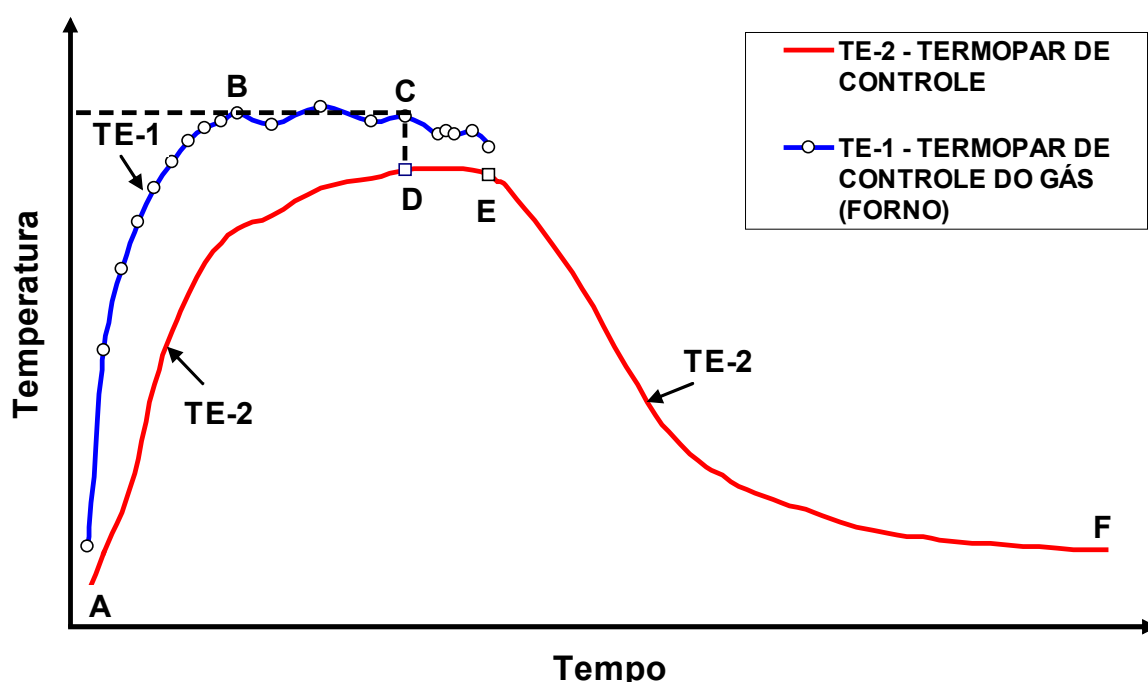
Figura 3 – Ciclo de recozimento típico

O controle de temperatura é feito através dos dois termopares indicados na Figura 1. A partir do momento em que é iniciado o aquecimento (PONTO A) até o instante em que o set-point estabelecido para o controle do forno é atingido (PONTO B), o processo é controlado automaticamente pelo TE-1 (Figura 3). A partir deste

instante, a temperatura do gás varia em torno do set-point estabelecido até que a temperatura de controle pelo TE-2 (temperatura de encharque) seja atingida (\overline{BC}). A partir desse instante (PONTO C), o controle da temperatura do gás passa a ser feito manualmente pelo operador (\overline{CD}), de modo a manter a temperatura de Encharque do TE-2 por um determinado período de tempo pré-estabelecido (\overline{DE}). Completado este período de tempo (denominado de *tempo de encharque*), o forno é desligado (PONTO E) e tem início a fase de resfriamento do ciclo. O fim de resfriamento é atingido quando a temperatura indicada pelo TE-2 e o tempo total de resfriamento atingirem o valor estabelecido pelo padrão de operação vigente (ponto F). Neste ponto, a base é desabafada e as bobinas já recozidas são enviadas para o processo seguinte.

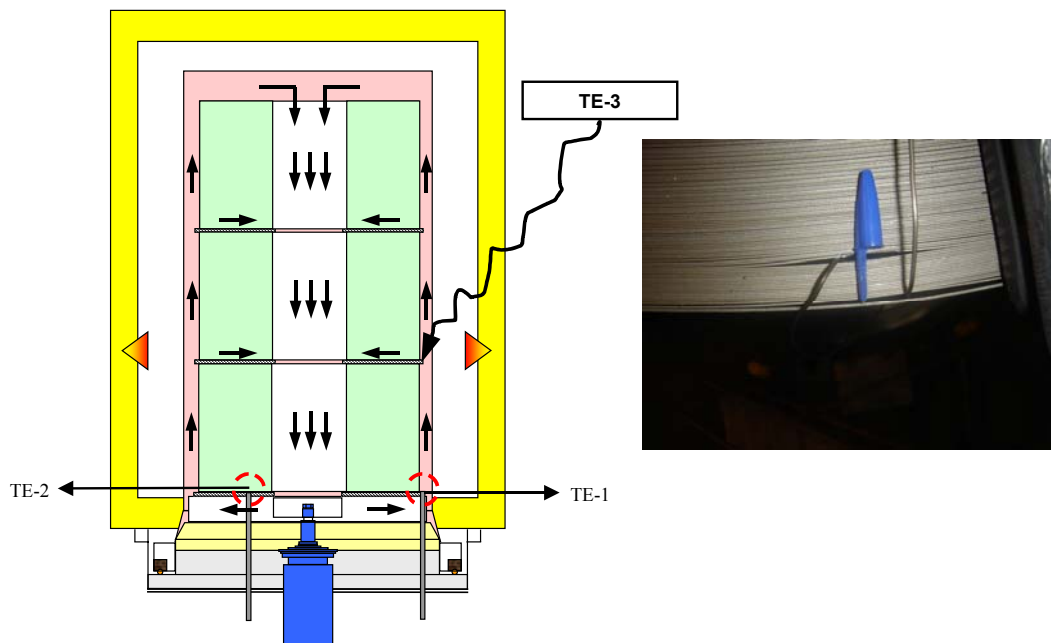
Figura 4 – Posicionamento do TE-3 na carga

Para medir o superaquecimento nas espiras externas da bobina de base da pilha de recozimento provocado por cada tipo de forno foi instalado um terceiro termopar (TE-3) no ponto quente da carga. Em cada carga experimental este termopar era posicionado na bobina de base da pilha de recozimento, a uma

distância de aproximadamente cinco mm da borda da tira e numa profundidade de aproximadamente 20 mm, conforme mostrado na Figura 4.

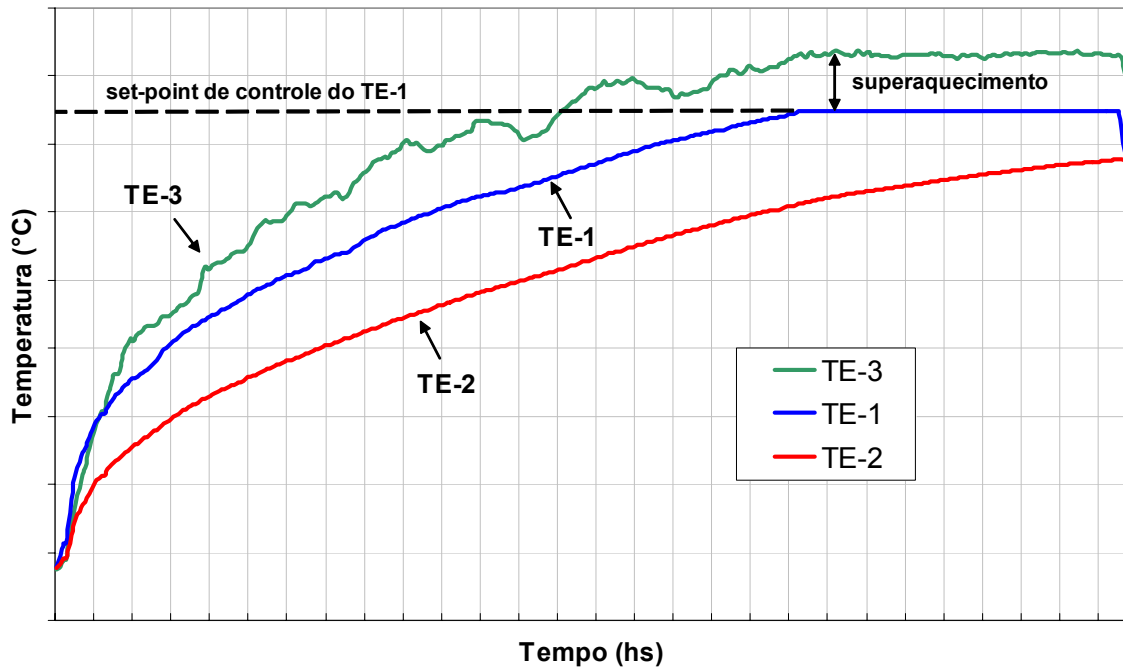
Figura 5 – Temperatura do ponto quente (TE-3)

A Figura 5 mostra o resultado da medição de temperatura do ponto quente da carga em um dos testes realizados para um determinado tipo de forno. O gráfico mostra claramente que a temperatura das espiras externas da bobina medida pelo TE-3 ultrapassa a temperatura de controle do TE-1 definida para o forno, comprovando assim a existência do superaquecimento na parte externa da bobina. O termopar de controle deve estar posicionado no ponto quente da carga ou o mais próximo possível dele para garantir que o superaquecimento não ocorra.

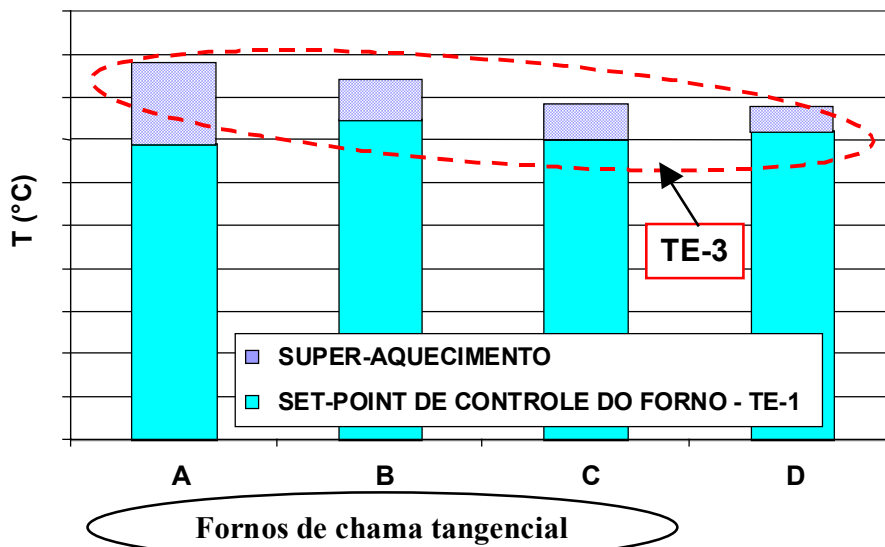
Figura 6 – Superaquecimento médio por tipo de forno

A medição de temperatura do ponto quente através do TE-3 em 15 cargas experimentais permitiu determinar o valor médio do superaquecimento na região externa da bobina em relação ao set-point ajustado para TE-1 para cada tipo de forno (Figura 6).

O resultado mostra claramente que o superaquecimento é maior nos fornos de chama tangencial do que nos fornos de chama direta, comprovando a hipótese de que defeito casca de laranja estaria associado ao superaquecimento das espiras externas da bobina durante o processo de recozimento provocado por estes fornos. De fato, os fornos dos fabricantes **A**, **B** e **C** de chama tangencial foram responsáveis por 90% dos casos de casca de laranja ocorridos no Rec. 2 no período de 2004~2006. Em conjunto, estes fornos produziram, entretanto, apenas 27% do total

de material EEP-cc e /IF no mesmo período, mostrando claramente a influência do tipo de forno no aparecimento do defeito.

Em função dos resultados obtidos o forno do fabricante **A** foi impedido de processar material IF. O set-point de controle do TE-1 que era inicialmente ajustado em 750°C para todos os tipos de fornos e em todos os ciclos de recozimento foi reduzido para 700°C para os ciclos de recozimento do material IF. Posteriormente, todos os fornos de chama tangencial foram bloqueados para processamento de material IF, tendo em vista que mesmo com a redução da temperatura de controle do TE-1 alguns casos de casca de laranja ainda foram detectados nos materiais processados com estes fornos.

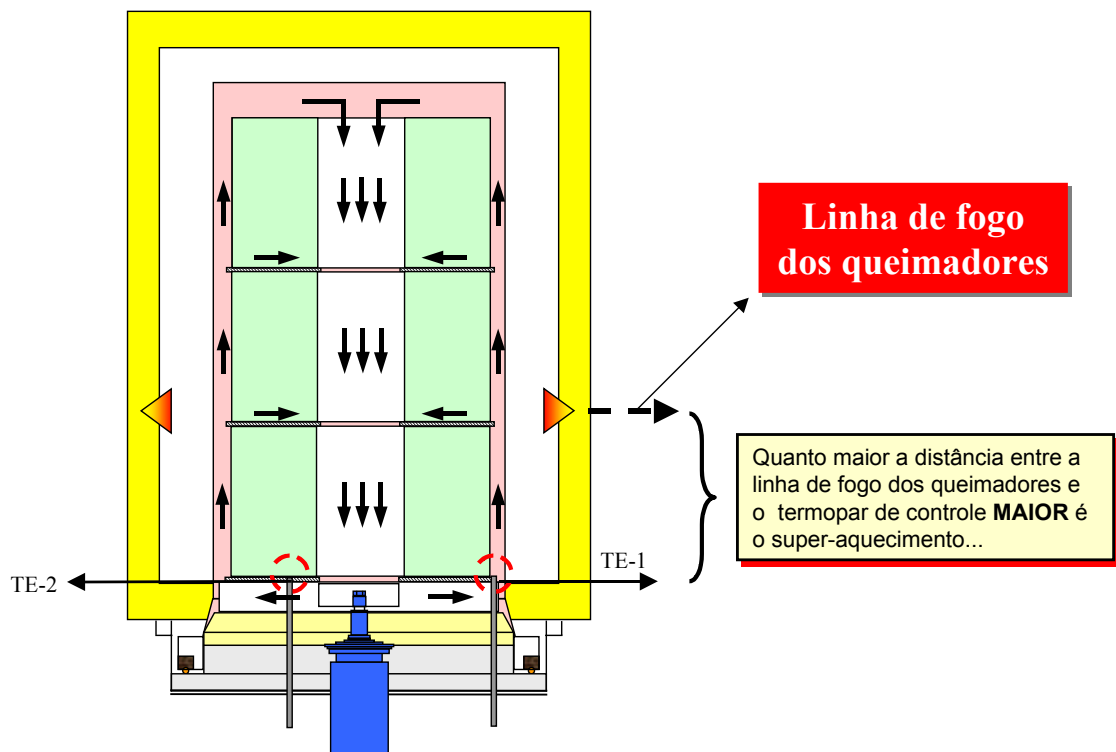
Figura 6 – Influência da distância dos queimadores até o TE-1 no superaquecimento

A explicação mais viável para os fornos de chama tangencial apresentarem maior superaquecimento comparado aos demais tipos de fornos e, conseqüentemente, apresentarem maior n.º de ocorrências de casca de laranja do que os fornos de chama direta do fabricante **D** parece ser a distância entre a linha de fogo dos queimadores e o termopar de controle TE-1, muito maior nos fornos de chama tangencial do que nos fornos de chama direta frontal (figura 6). O TE-1 mede a temperatura do gás de proteção HN e serve para controlar a temperatura do forno de recozimento até a temperatura de controle estabelecida para o TE-2 (temperatura de encharque da carga) ser atingida. Como o TE-1 está posicionado abaixo da linha de fogo dos queimadores, o gás HN, que circula em sentido anti-horário na base, ao passar pelo TE-1 está frio e mais tempo é necessário para que o set-point do forno seja atingido. Na prática, isto significa que as válvulas de ar e de gás combustível do forno permanecerão 100% abertas por mais tempo, provocando o superaquecimento das espiras externas da bobina na região frontal aos queimadores do forno. Quanto maior é a distância entre os queimadores e o TE-1 maior é este efeito. Os fornos dos fabricantes A, B e C são os que efetivamente apresentam, de projeto, maior distância entre a linha de fogo dos queimadores e o TE-1.
