ALTO ÍNDICE DE TROCA DE BOMBA DE DIREÇÃO DA FROTA DE CAMINHÕES 785C CATERPILLAR¹

HIGH INDEX OF EXCHANGE OF STEERING PUMP FLEET TRUCK CATERPILLAR 785C

¹ Contribuição técnica ao 67º Congresso ABM - Internacional, 31 de julho a 3 de agosto de 2012, Rio de Janeiro, RJ, Brasil.

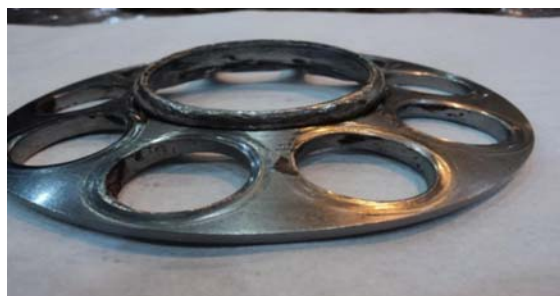
- O que é o problema? Alto índice de troca de bomba de direção dos caminhões 785C.
- Onde ocorre? Na frota de caminhões de grande porte Caterpillar 785C.
- Quando ocorre? Nas manutenções corretivas e preventivas.
- Com quem ocorre? Com a equipe de manutenção mecânica dos caminhões de grande porte Caterpillar 785C.
- Como ocorre? Com o desgaste, travamento, quebra da bomba (Figuras 1 a 3).

Figura 1. Placa de fixação dos pistões da Bomba danificada.

- Porque Ocorre? Por que ocorre aquecimento, baixa pressão ou fim da vida útil das bombas.

Depois da aplicação dos testes, pode-se definir a causa fundamental, seja ela: Procedimento de “Sangria” (retirada do ar) da linha de sucção ineficiente.

Quando a retirada de ar da linha de sucção é ineficiente, este ar se desloca pela tubulação ate a bomba, onde colidem diretamente com as partes moveis da bomba que trabalham neste momento sem lubrificação e é gerado cavitação o que gera desgaste excessivo, aquecimento e uma futura quebra e troca.

A solução selecionada dentre as três prováveis foi Confecção de dispositivo para pressurização do tanque hidráulico da direção. Esta solução atendeu todos os critérios e estão no gráfico abaixo:

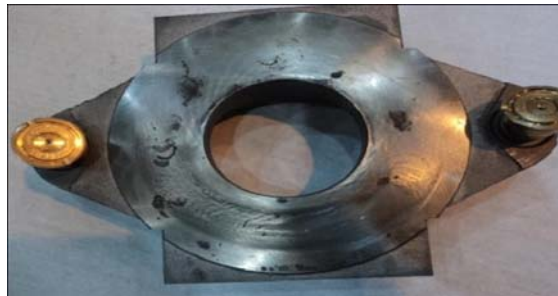
Figura 2. Placa de angulação da Bomba danificada.

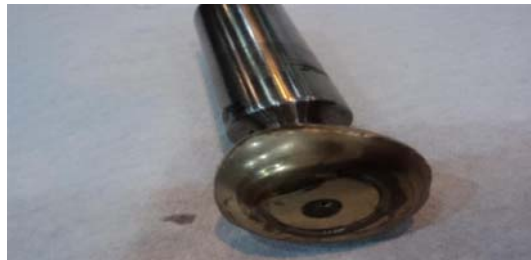
Figura 3. Pistão da bomba de Direção danificado.

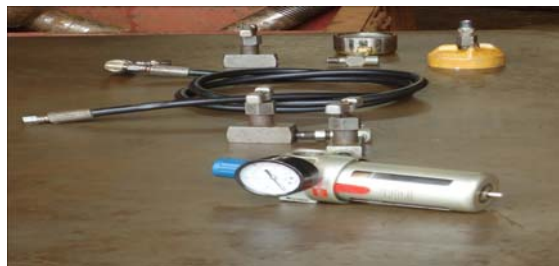
Figura 10 . Preparando Material para montagem do dispositivo

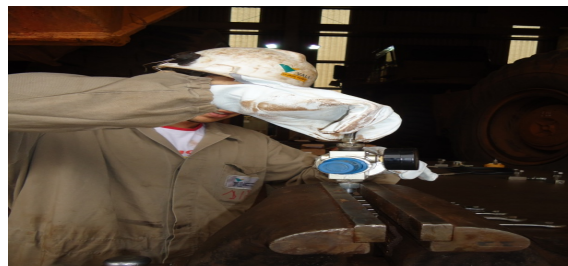
Figura 11. Montagem do dispositivo

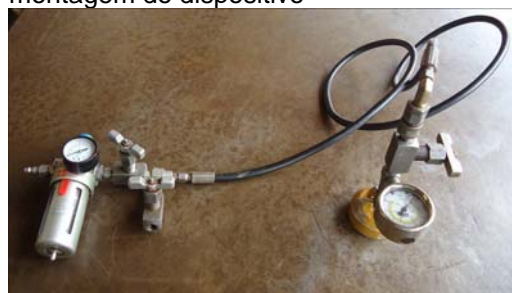
Figura 12. Dispositivo confeccionado

Durante a verificação do dispositivo foi observado um efeito colateral. Ao sangrar a bomba com o novo sistema verificou-se vazamento de óleo, o que deixou o grupo insatisfeito. Para evitar a ocorrência de vazamento de óleo, foi adaptado um niple com uma tomada de pressão, que direciona o óleo para um recipiente adequado. Após a adaptação e verificação da correção do efeito colateral, foi elaborada uma planilha de custos onde constam apenas os custos dessa adaptação:
