ANÁLISE DE FALHA DE EIXO DE BOMBA*

FAILURE ANALYSIS OF A PUMP SHAFT

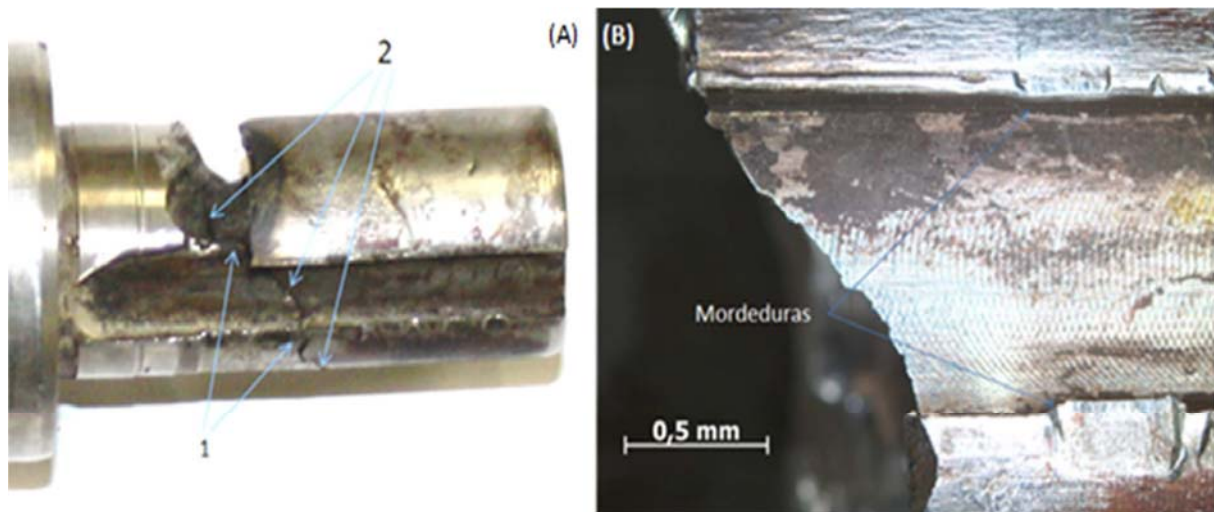
Foi notado que a fratura desenvolveu-se de forma helicoidal, um aspecto que poderia, a princípio, sugerir uma fratura frágil devido à sobrecarga de torção [8]. A Figura 1 (a) mostra a imagem ampliada da região do rasgo de chaveta. As setas indicadas por “1” mostram o caminho de propagação da trinca no plano de máxima tensão cisalhante. As setas indicadas por “2” mostram a trajetória de propagação da trinca a um ângulo de aproximadamente 45° em relação à orientação longitudinal, seguindo a direção do plano de máxima tensão normal. A Figura 1 (b) mostra a presença de marcas de usinagem e mordeduras nas duas arestas do rasgo de chaveta, levando a supor um esforço de torção alternada provocada pela inércia de movimento do rotor numa redução brusca da rotação da máquina. A Figura 2 mostra a superfície de fratura, que apresenta processos de fadiga por torção.

Figura 1: Detalhe da região de raso da chaveta. (A) direção de propagação da trinca. (B) marcas de usinagem e depressões (mordeduras) na superfície.

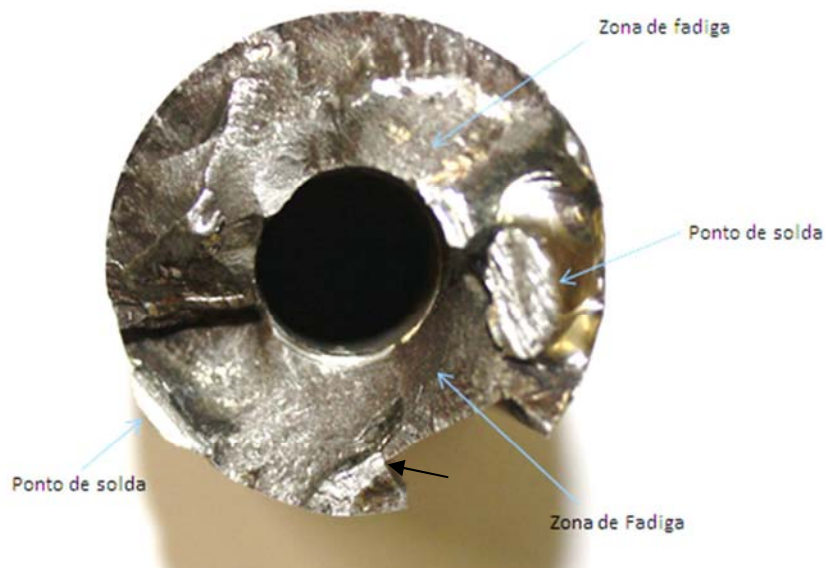
Figura 2: Superfície de fratura do eixo. Apresenta as marcas de solda e zona de fadiga.

Há a presença de superfícies lisas e cumes, além de uma extensa zona de propagação partindo de vários pontos. A Figura 3 apresenta detalhes dos aspectos macroscópicos de fratura que permitem verificar o processo de fadiga.

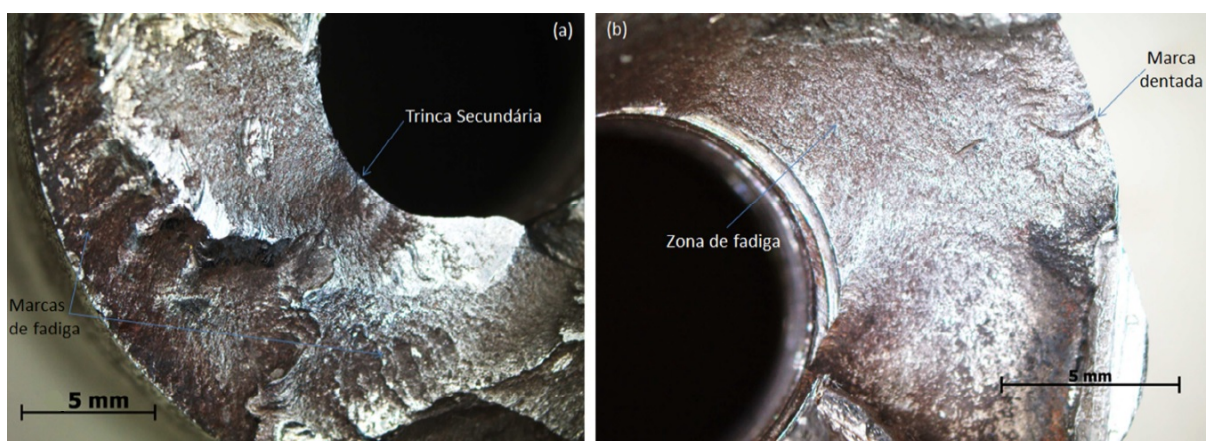
Nota-se a presença de superfície lisa, comum nos processos de fadiga [9, 10] e uma trinca secundária vista na Figura 3. Mais sinais macroscópicos de fadiga são a grande zona de propagação lisa e as marcas dentadas (*ratched mark*) encontradas nas paredes do eixo. A presença das marcas dentadas sugere a influência de um momento fletor e evidencia que a fratura ocorreu em múltiplas origens [9]. A presença de diversas reentrâncias, semelhantes a degraus e a não visualização de uma área de ruptura final sugere que a falha ocorreu devido à alta concentração de tensão e baixa carga externa.

Figura 3: Superfície de fratura do eixo. A seta preta indica marcas de fadiga junto ao raio da chaveta, marcas de praia, marcas de dentada e zona de fadiga.

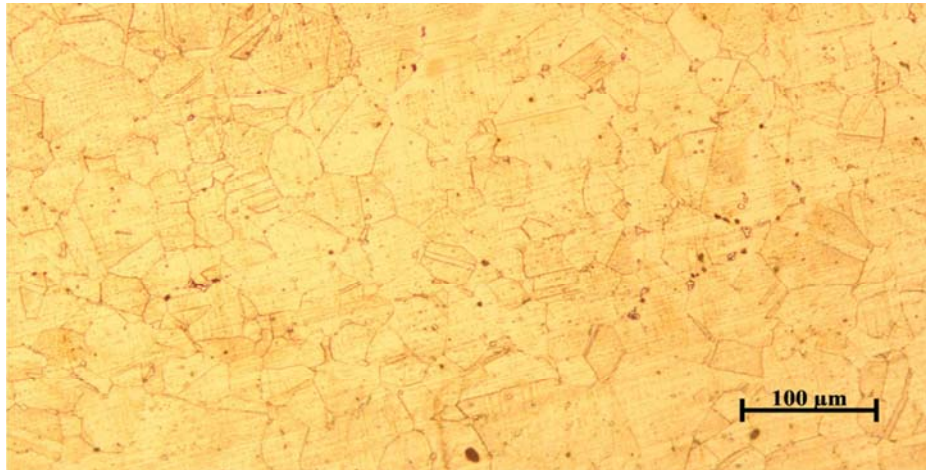
Os exames metalográficos (Figura 4) revelaram uma microestrutura típica do aço inoxidável austenítico 316 [11]. Nota-se a presença de carbeto e pequenas maclas de recozimento (*annealing twins*) o que sugere uma estrutura CFC [12]. Não há indícios de sensibilização ou corrosão intergranular.

Figura 4: Microestrutura do eixo, típica do aço AISI 316.

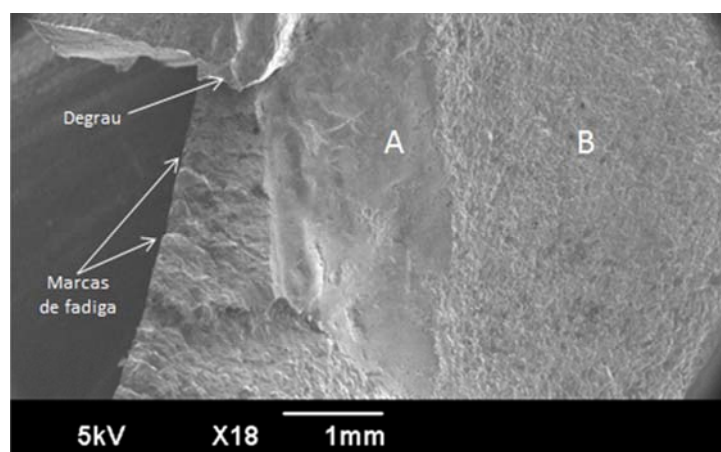
As análises por microscopia eletrônica de varredura (MEV) revelaram mais detalhes da superfície de fratura. A Figura 5 mostra um degrau (*ratched mark*) na região de nucleação da trinca no raio da chaveta e a presença de mais marcas de fadiga oriundas da concentração de tensões nas ranhuras superficiais de usinagem já citadas. Essas marcas encontradas são também chamadas de “ratched marks” e são consideradas como evidências de início de processos de fadiga.

Figura 5: Degrão na região de início da trinca e marcas de fadiga.

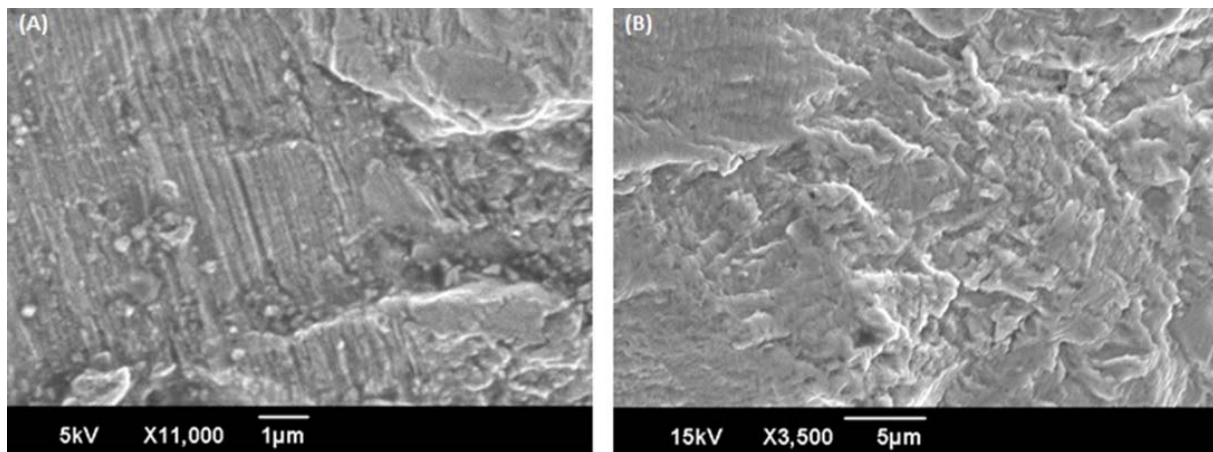
As marcas de fadiga tornam-se ainda mais evidentes sob a ampliação do microscópio eletrônico. Através da ampliação das zonas “A” e “B” da Figura 5 percebem-se claramente as estrias de fadiga na região de fratura (Figura 6).

Figura 6: Estrias de fadiga em ampliação das zonas respectivas (A) e (B) da Figura 5.
