ANÁLISE DE FALHA DE ENGRENAGENS DE REDUTORES GRANDE PORTE*

FAILURE ANALYSIS OF GEARS OF LARGE TRANSMISSION SYSTEMS

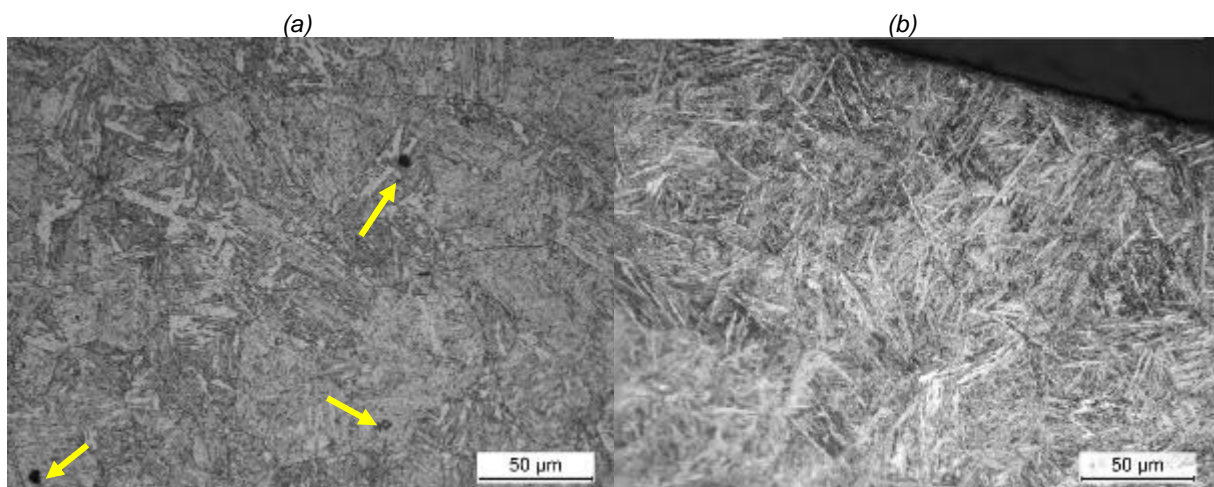
Realizou-se uma análise de espectrofotometria, que confirmou a composição química do material base (aço 18CrNiMo7-6) conforme a especificação. A micrografia revelou uma morfologia martensítica com uma fração de austenita retida não determinada, como pode se observar na Figura 2 (feita no microscópio óptico). Foi identificada uma baixa frequência de inclusões (setas), observando-se uma geometria esférica das mesmas tornando-as pouco propícias como local de nucleação de trincas.

Figura 2. Microestrutura de um dente fraturado (aumento de 500x, ataque: nital 2%): (a) núcleo, (b) camada cementada. Fonte: elaborado pela autora.

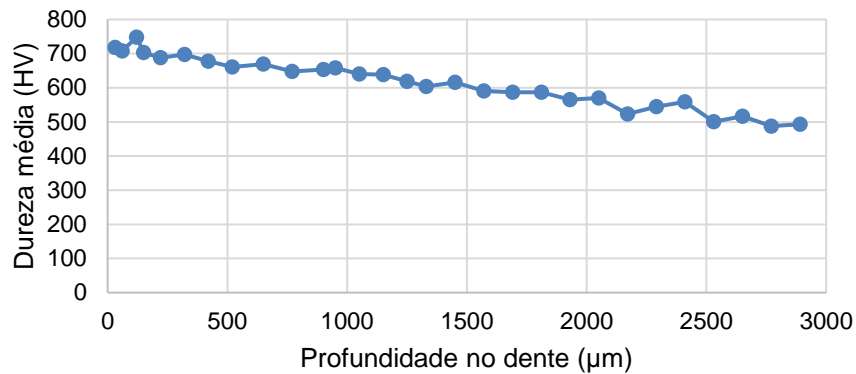
Visto que os dentes da engrenagem são cementados, mediu-se o perfil de microdureza Vickers no plano transversal do dente (Figura 3), a partir do qual se observou a camada efetiva com 2.150 µm (onde a dureza é de 550 HV, segundo a Norma ISO 2639) e dureza de aproximadamente 715 HV_{0,1} na superfície. A especificação de projeto era 1,2 – 1,4 mm de espessura.

Figura 3. Perfil de microdureza da amostra (carga: 100 gf).

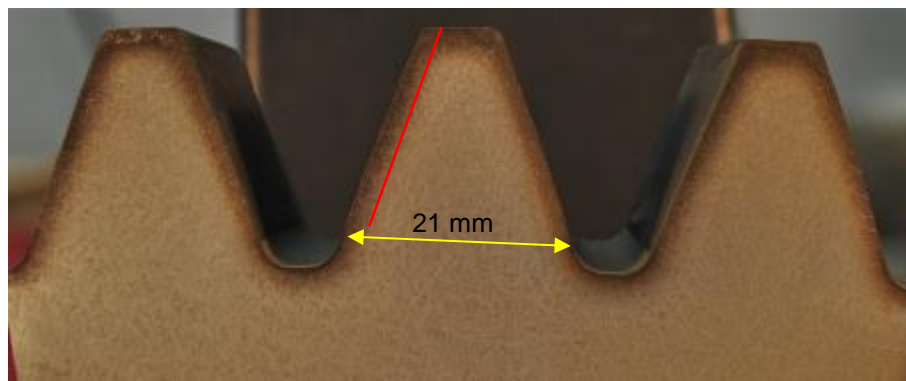
A camada cementada também foi observada por meio de uma macrografia, como visto na Figura 4. O reagente usado foi HCl 30% a 70 °C, ataque por 30 minutos. O traço vermelho marca aproximadamente a profundidade de 2 mm.

Figura 4. Macrografia de dentes da engrenagem. Fonte: elaborado pela autora.

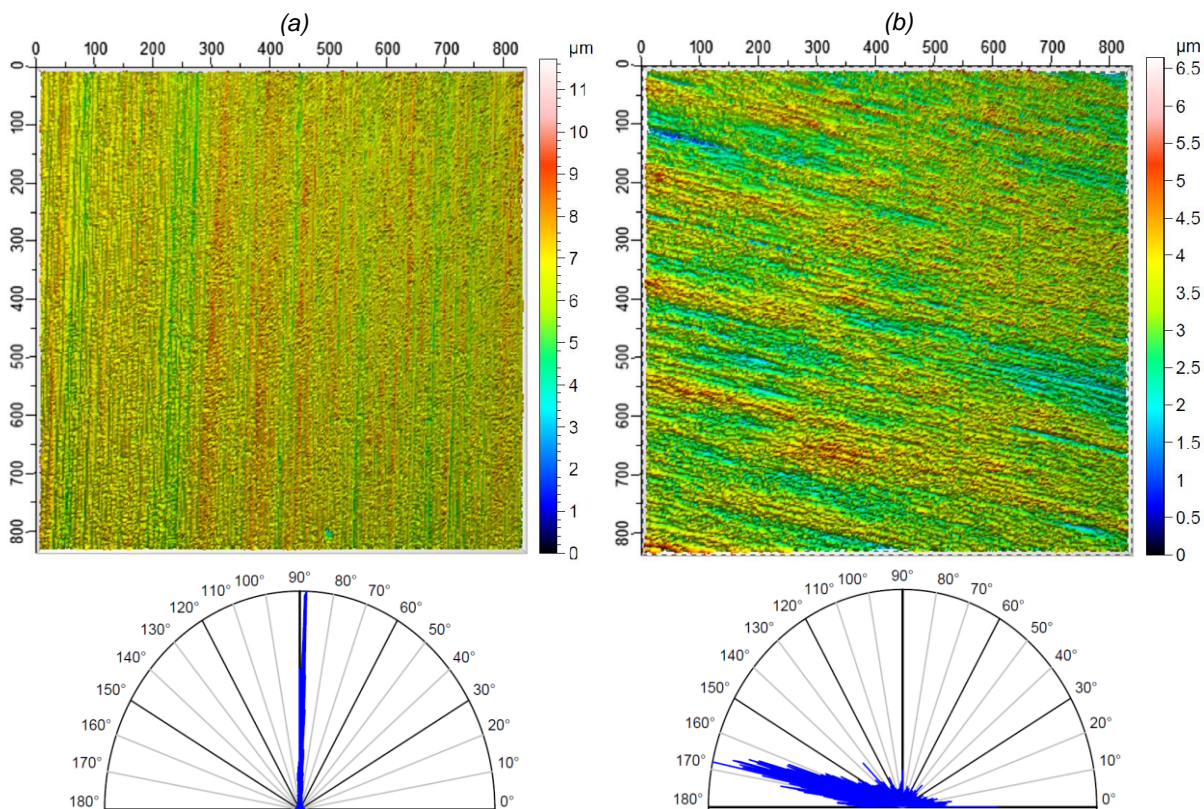
No perfilômetro óptico 3D sem contato (CCI), foi medida a rugosidade superficial do dente tanto no flanco não carregado (referência), quanto no flanco ativo, onde já ocorreu desgaste – vide Figura 5. A média das medições rendeu os seguintes valores: $S_a = 0,4999$ no flanco não carregado (quatro medições) e $S_a = 0,4487$ (duas medições na região do contato). Os valores obtidos mostram que o desgaste moderado no flanco de dentes de engrenagens causa um pós-polimento da superfície, o que é comum observar em engrenagens, segundo Flodin e Andersson [3].

A Figura 5 traz também o espectro polar das direções da rugosidade. Nota-se que o desgaste rotacionou a direção principal da topografia – de 88° (1% de isotropia) na superfície de referência para 168° (15% de isotropia) na superfície de contato onde ocorreu desgaste.

Figura 5. Topografia do dente de engrenagem: (a) flanco não carregado, (b) flanco ativo na região do contato. Fonte: elaborado pela autora.

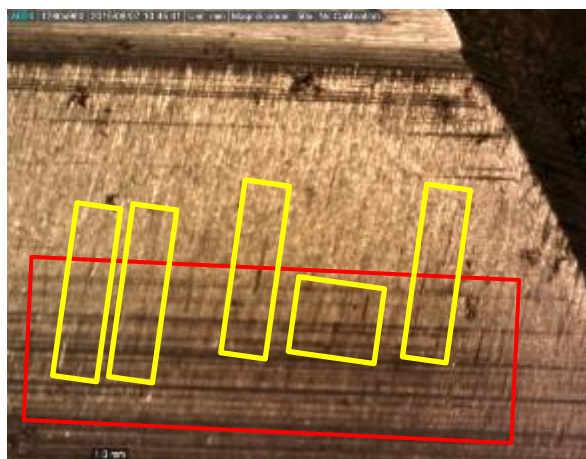
A Figura 6, feita com lupa portátil Dino-Lite AM4113/ AD4113 Digital Microscope, mostra o flanco de trabalho, próximo ao topo do dente, no centro da engrenagem (início do contato). A Figura ilustra as direções medidas no CCI. A direção de 88° corresponde à orientação das marcas de retífica (destacado em vermelho na Figura 6). Aproximadamente perpendicularmente, estão orientadas as marcas de desgaste (em amarelo na Figura 6), que se deve ao escorregamento entre os dentes.

Figura 6. Evidência visual de desgaste no flanco de trabalho, superfície de contato. Aumento de 50x. Fonte: elaborado pela autora.

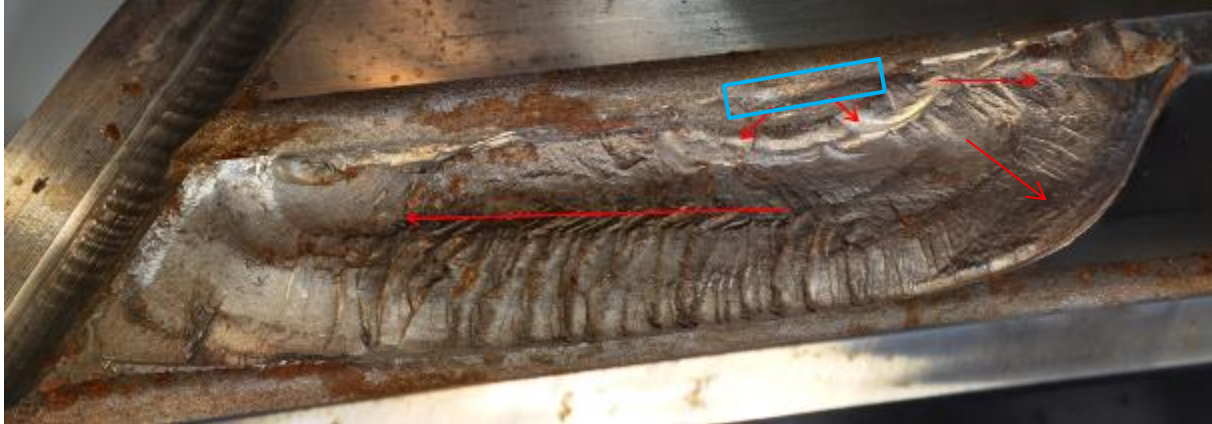
Dois dentes quebraram parcialmente: as Figuras Figura 7 e Figura 8 mostram as fraturas dos dentes aqui denominados #1 e #2, respectivamente. A superfície de fratura do dente #1 estende-se por aproximadamente 100 mm (largura de base do dente: 197 mm), enquanto a fratura do dente #2 estende-se por aproximadamente 70 mm.

Figura 7. Superfície de fratura do dente #1. Fonte: elaborado pela autora.

As setas na Figura 7 indicam o sentido de propagação da trinca, evidenciado pelas marcas de praia (onde estão as setas menores), os planos de clivagem (seta maior à esquerda) e os deltas de rio (setas médias à direita). A área de aparência lisa mais à esquerda da superfície de fratura indica a fratura final. Portanto, em azul está destacada a região onde deve encontrar-se o início da trinca que levou à fratura.

Marcas de praia seguidas de fratura final com aparência frágil são típicas de falha por fadiga. O caminho da trinca entra no dente, formando aproximadamente um L, devido à distribuição da tensão de flexão (Figura 1b), descrito por Fernandes [5].

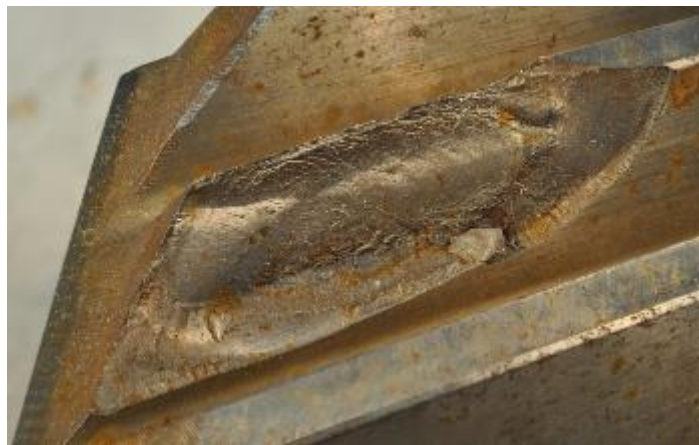
Figura 8. Superfície de fratura do dente #2. Fonte: elaborado pela autora.

A aparência mais lisa e o menor comprimento da superfície de fratura do dente #2 indicam que essa ocorreu após a fratura do dente #1, de maneira que este suportou a propagação da trinca por mais tempo. A sobrecarga ocasionada pela primeira fratura levou então à fratura do dente #2. Portanto, concentrou-se a análise no dente #1.

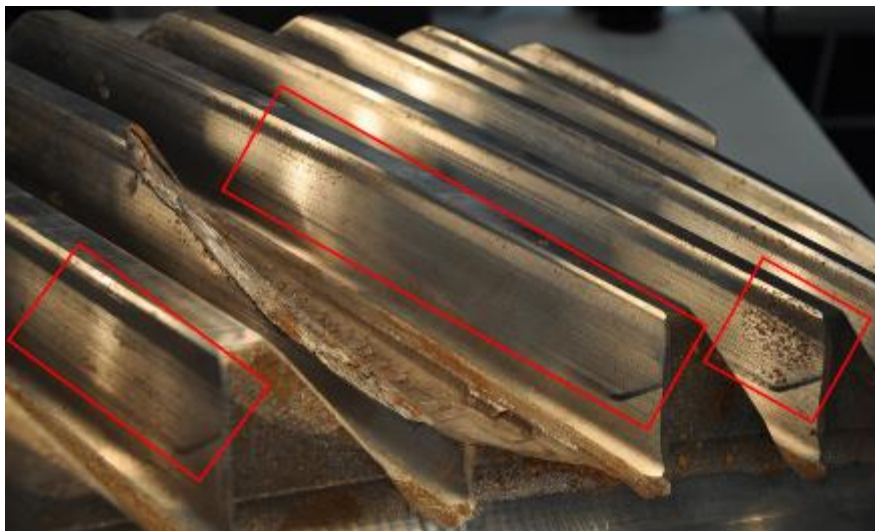
As marcas de desgaste observadas no flanco de trabalho (Figura 9) – reta ao longo do topo do dente, além de uma marca mais escura em apenas um lado dos dentes (próximo ao gap da bihelicoidal) – sugerem um desalinhamento no contato. Essa hipótese também é corroborada pelo fato de o dente não fraturar por inteiro, apenas em um extremo. Os dados coletados e fornecidos pelo fabricante mostram que a maioria das fraturas nas outras engrenagens ocorreu em apenas um extremo do dente, justamente próximo ao gap, por onde se inicia o contato.

Figura 9. Flanco de trabalho dos dentes. Marcas de desgaste em destaque. Fonte: elaborado pela autora.

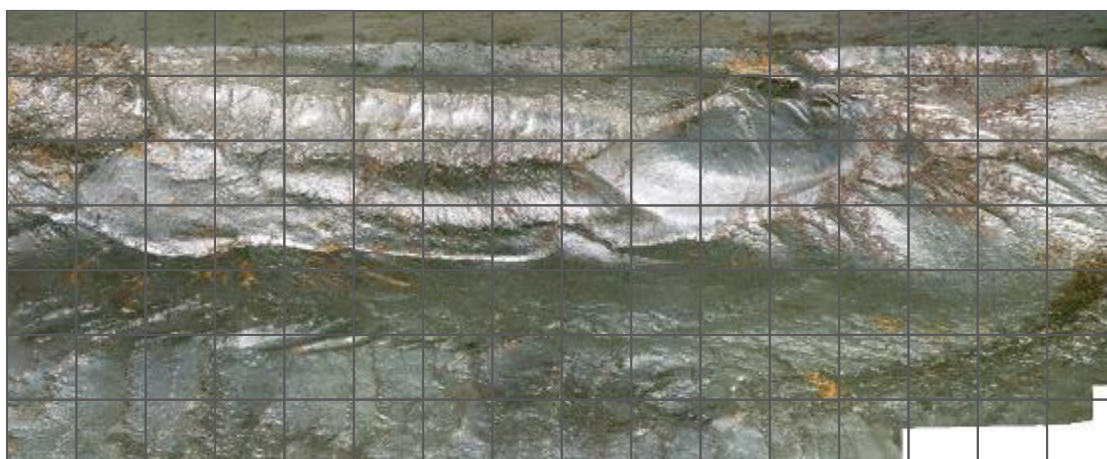
A Figura 10 mostra a região do início da trinca em maior detalhe – foi adicionada uma grade para auxílio, referenciada por Linha (de cima para baixo) x Coluna (da esquerda para a direita). A imagem foi feita no estereomicroscópio com aumento de 10 vezes. Nos quadrados 2x3 a 2x8, observam-se deltas de rio, indicando que o início da trinca está acima. De 3x14 a 3x16, notam-se marcas radiais apontando o início da trinca à esquerda.

Figura 10. Imagem da região do início da trinca (aumento de 10 vezes). Fonte: elaborado pela autora.

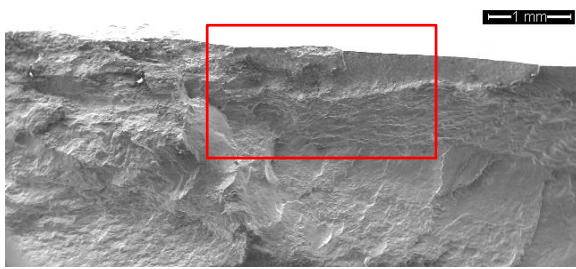
Figura 11. Região do início da trinca. Fonte: elaborado pela autora.

Na superfície, no centro da Figura 11, identifica-se o início da trinca, que se localiza no quadrado 1x3 na Figura 10. Não foram observadas estrias de fadiga, mas isso pode ser explicado pela baixa ductilidade desse aço (alta dureza) [6] ou também pelo aumento máximo obtido nesse MEV não ser suficiente.

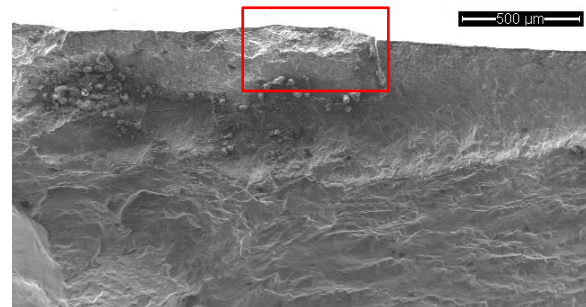
Figura 12. Região do início da trinca (em vermelho na Figura 11). Fonte: elaborado pela autora.

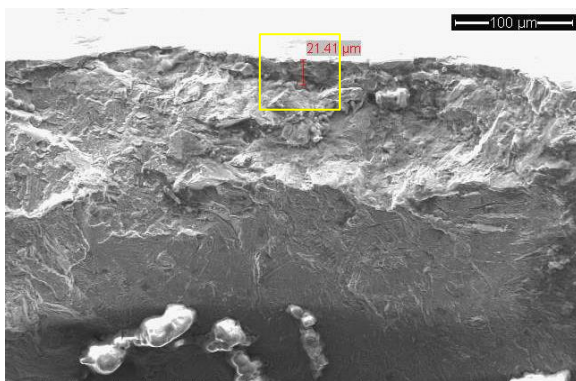
Figura 13. Início da trinca visto (em vermelho na **Erro! Fonte de referência não encontrada.**). Fonte: elaborado pela autora.

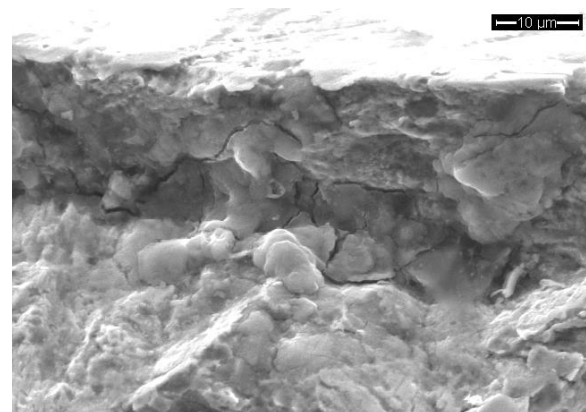
Figura 14. Microtrincas na região do início da trinca que levou à falha. Fonte: elaborado pela autora.

Na Figura 14 (área em amarelo na Figura 13), observam-se algumas microtrincas na região do início da trinca que levou à falha. Nota-se ainda que a trinca tem aparência intergranular no início (destacado em vermelho na Figura 13).

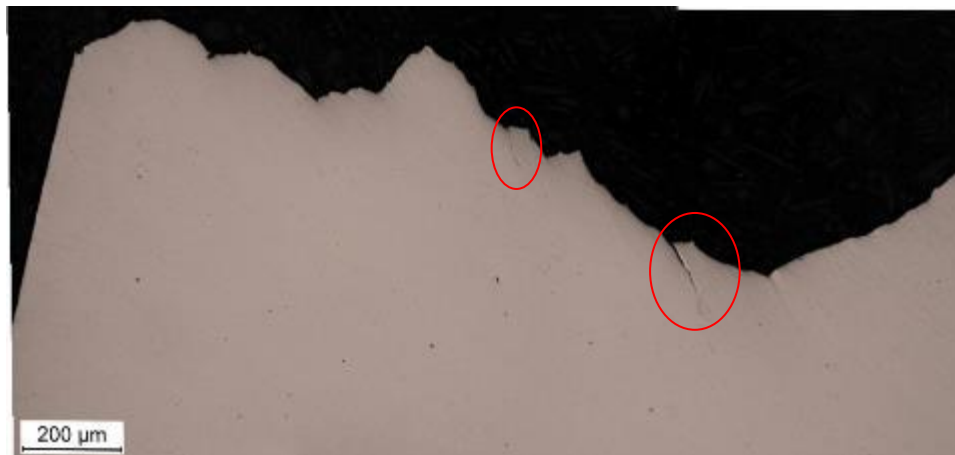
A amostra foi subsequentemente cortada, retificada e polida (abrasivo de 1 µm), de maneira que possibilitasse enxergar o início da trinca na superfície transversal à fratura, que foi registrada no microscópio óptico – vide Figura 15.

Nessa imagem, é possível determinar o caminho percorrido pela trinca em seu início. Além disso, nota-se que trincas secundárias (destacadas em vermelho) formam-se nos entalhes formados pela própria trinca, que agem também como concentradores de tensão, corroborando que a trinca propagou-se por fadiga.

Figura 15. Plano transversal à superfície de fratura, início da trinca (aumento de 100x). Fonte: elaborado pela autora.
