# ANÁLISE DE FALHA DO VIRABREQUIM DE UM MOTOR MONOCILINDRO DE CICLO OTTO\*

## FAILURE ANALYSIS OF SINGLE CYLINDER OTTO ENGINE CRANKSHAFT

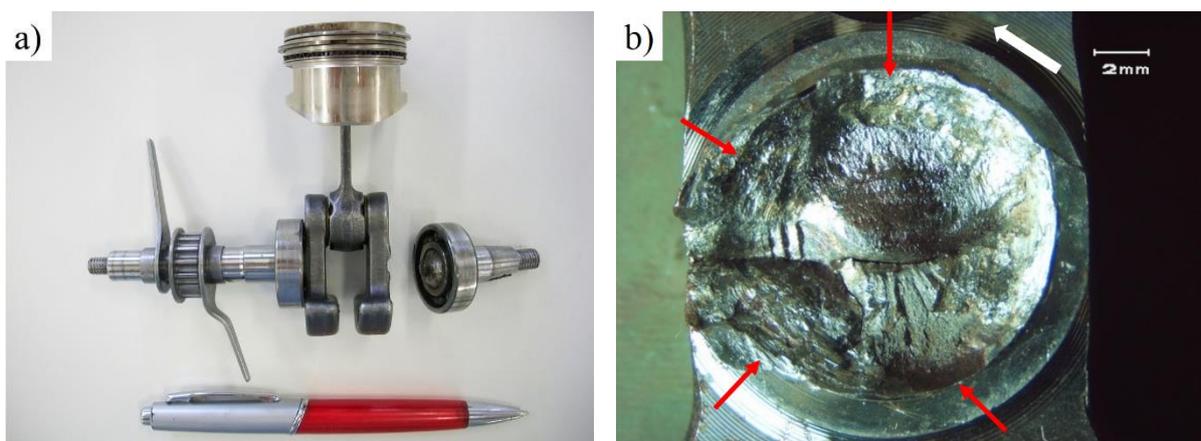
**Figura 1.** (a) Visão geral da falha no virabrequim; (b) aspecto macrográfico da fratura (setas vermelhas indicam possíveis pontos de nucleação e sentido de propagação das trincas - seta branca indica o sentido de rotação do componente).

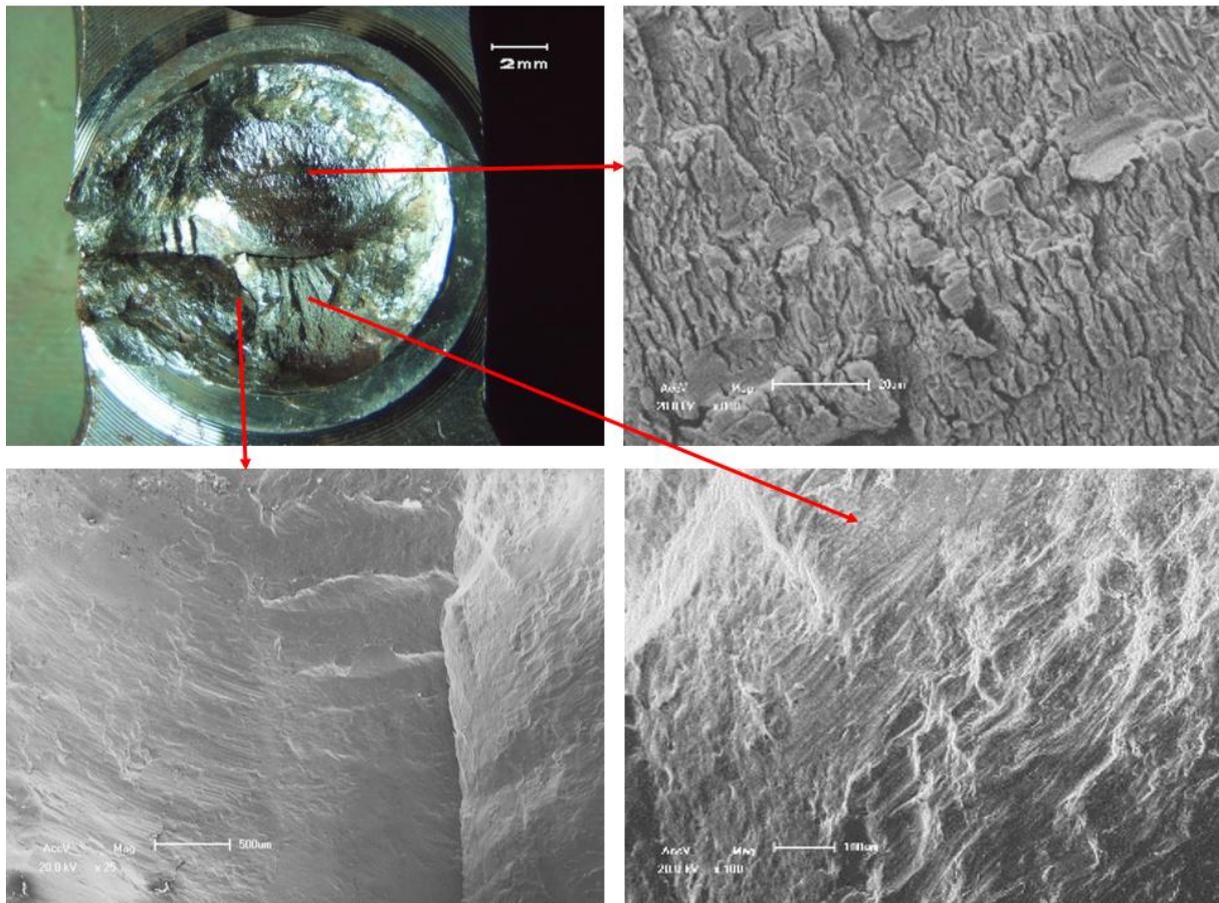
A Fig.2 apresenta a visão geral da zona fraturada com as microfractografias das regiões indicadas pelas setas. Verifica-se por esta figura que o tipo de carregamento que promoveu a falha foi flexão reversa. Marcas de praia são claramente visíveis, indicando que o modo de falha predominante foi por fadiga. Marcas de sargento também podem ser localizadas, evidenciando que as trincas propagaram-se em diferentes planos. As crateras localizadas no interior da fratura são resultado da incidência de múltiplas trincas, que propagaram-se até aproximadamente 50% da seção transversal. A região das bordas da fratura apresentam deformação plástica, essa deformação não foi promovida pelo processo de fadiga, mas sim após a fratura

do componente, devido a choques mecânicos com outras partes móveis, ocultando assim, os pontos exatos de nucleação das trincas.

**Figura 2.** Microfractografias eletrônicas de varredura, revelando estrias de fadiga em diferentes pontos na superfície de fratura.

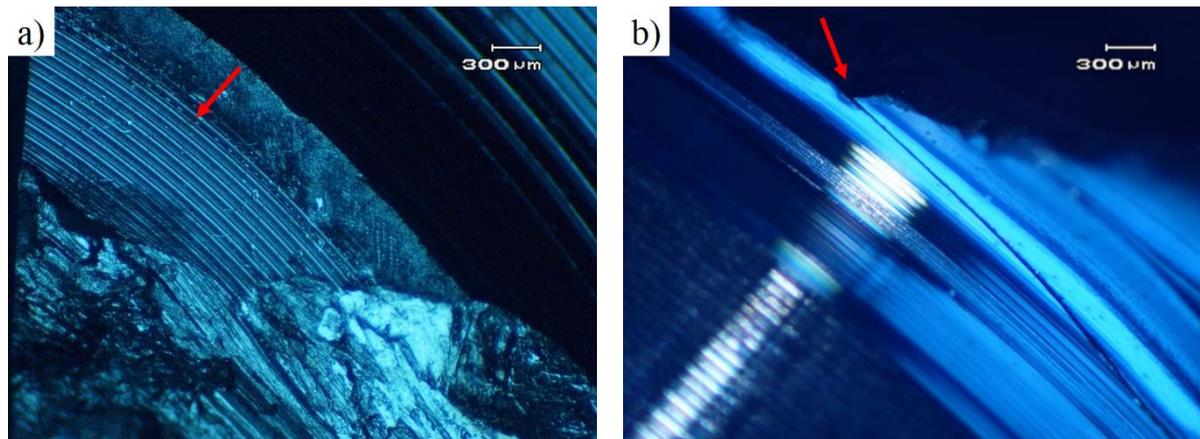
A Fig. 3 apresenta a observação da região do filete junto ao contrapeso. Na Fig. 3(a), a região indicada pela seta, verifica-se inúmeras marcas circulares, possivelmente remanescentes da usinagem final do componente. Embora não estejam presentes diretamente no filete, elas concentram um alto fator de tensões sobre essa região. A usinagem e especialmente a retífica final necessitam de cuidados especiais para evitar uma falha prematura do virabrequim [3]. Pela Fig. 3(b) é possível identificar uma trinca propagando exatamente entre a região de transição de acabamento de superfície logo acima do raio de concordância. Essa é uma forte evidência que essa região com acabamento inadequado pode ter comprometido fortemente a resistência a fadiga do componente. Por meio de seccionamento transversal e preparação macrográfica, a dimensão do raio de concordância do mancal de apoio foi aferido através de um software de análise de imagem, apresentando um valor médio de  $(0,36 \pm 0,01)$  mm. Nenhuma informação do fabricante foi obtida a respeito da especificação do valor de projeto do raio de concordância. Com base no diâmetro do mancal (12 mm), o valor recomendado para a dimensão do raio do filete pode ser calculado pela Eq. 1 em aproximadamente 0,60 mm, ou seja, quase o dobro do valor medido no virabrequim.

**Figura 3.** (a) Aspecto do filete apresentando marcas de usinagem remanescentes; (b) Trinca localizada próxima a região do filete.

tratamento térmico do componente, para otimizar a orientação do fibramento próximo a regiões críticas, além do aumento do valor do raio do filete e melhor acabamento de superfície do mesmo. A não-conformidade da composição química do material poderia afetar sensivelmente a temperabilidade do mesmo, contudo nenhuma relação direta com a falha pode ser relacionada a este fato, devido a dureza especificada no projeto do componente não ser conhecida.

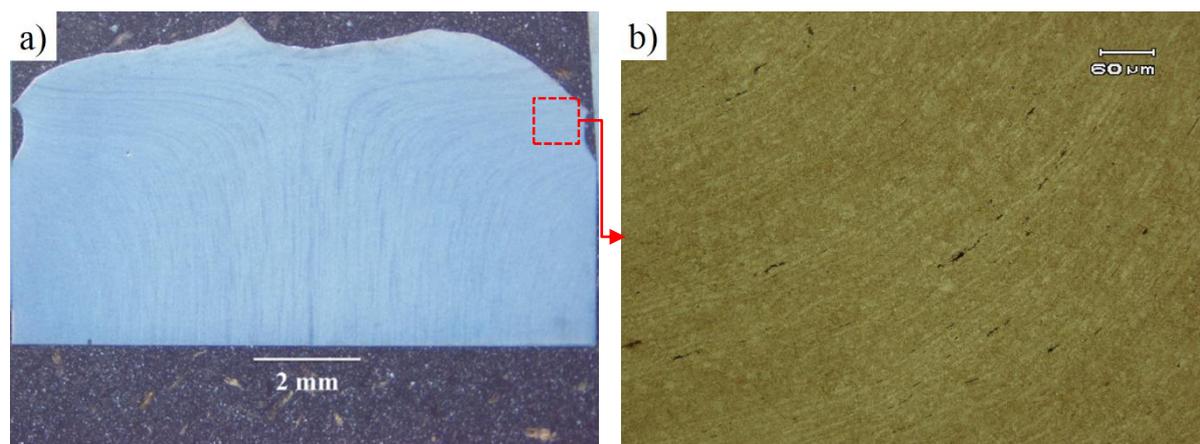
Na Fig.4 (a), pela macrografia é possível notar que o material possui um fibramento, oriundo do processo de conformação mecânica. A orientação desse fibramento torna-se desfavorável próximo a região do filete, pois os esforços resultantes sofridos pelo componente estão direcionados no mesmo sentido do fluxo, onde a propagação de trincas é facilitada. Na Fig. 4(b) é apresentada uma micrografia da região detalhada na Fig. 4 (a), com alta densidade de inclusões alongadas entre o fibramento, muito próximo a região do filete. O material do virabrequim é bastante sensível a defeitos metalúrgicos nas regiões do filete [3]. O fibramento é um concentrador de inclusões não metálicas e microsegregações, se o grau de redução no forjamento for muito intenso, isso pode criar condições desfavoráveis em etapas posteriores a conformação, tais como usinagem, tratamento térmico ou tratamento de endurecimento superficial. Adicionalmente o bandeamento presente da microestrutura deixa claro que após a conformação nenhum tratamento térmico eficiente de normalização foi executado para refinar a estrutura.

**Figura 4.** (a) Macrografia da seção transversal do mancal de apoio fraturado; (b) Micrografia da região indicada em (a), revelando um grande número de inclusões não metálicas alongadas entre o fibramento próximo ao raio do filete.

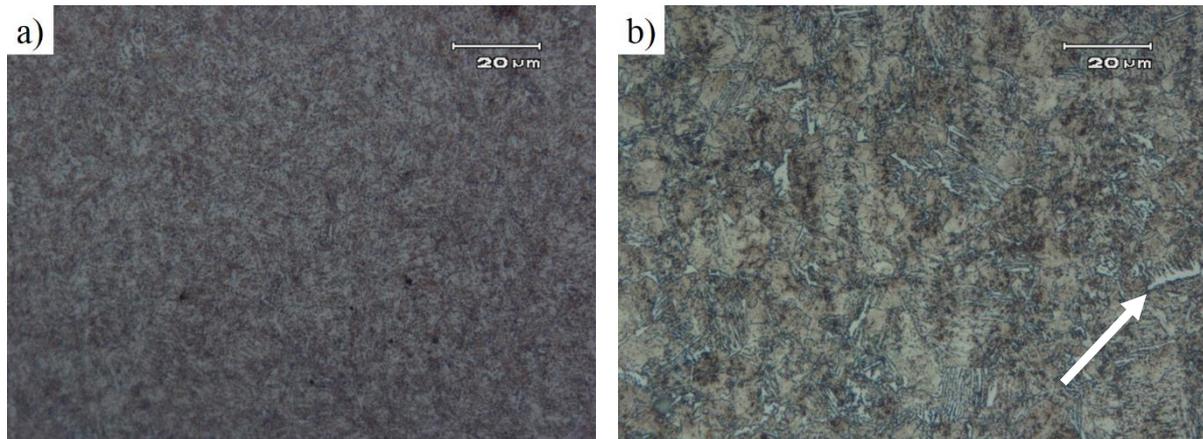
constituente do mancal de apoio próximo ao raio do filete, formada por martensita revenida. Atentando para a Fig.5(b) um ataque com reagente químico mais concentrado revela uma grande quantidade de placas intergranulares de ferrita de Widmanstätten. A literatura em geral não aborda a ferrita de Widmanstätten como prejudicial para as propriedades mecânicas dos aços. Bhadeshia [6] comenta que a propagação de trincas é defletida a cada encontro com as diferentes orientações das placas de ferrita acicular, isso dá origem a propriedades mecânicas superiores em especial tenacidade. Ossa [4], comenta que a presença de ferrita acicular nos contornos de grão pode induzir uma redução de dureza localizada do material, reduzindo o limite de resistência a fadiga, o qual juntamente com a redução de tenacidade pode diminuir drasticamente a vida útil do componente. A morfologia de Widmanstätten, é observada dentro de uma faixa limitada de teores de carbono e temperatura de transformação. Também é associada a grãos grosseiros em aços forjados superaquecidos com um controle da taxa de resfriamento nem tão rápida nem tão lenta [5]. Componentes como virabrequins são conformados em temperaturas relativamente altas de austenitização. As inúmeras inclusões não metálicas já mostradas na Fig. 4(b) por exemplo, atuam como sítios de nucleação e crescimento da ferrita de Widmanstätten. Embora essa microestrutura seja considerada como desejável em geral, temos que considerar que em pontos de concentração de tensão, a alta tenacidade da microestrutura nem sempre pode diminuir a taxa de propagação de trincas no material, se forem consideradas trincas curtas na superfície do filete do virabrequim por exemplo, a taxa de crescimento das trincas podem ser altas, dependendo da orientação da ferrita. Embora existam diversas opiniões em desrespeito a essa microestrutura e seus efeitos nas propriedades mecânicas dos aços, possivelmente a presença de inclusões e ferrita de Widmanstätten próximo ao filete do componente reduziu a resistência a fadiga nessa região. Nenhuma informação a respeito do processo de tratamento térmico do componente foi obtida. Na Fig. 6 é mostrada a macrografia da seção transversal do contrapeso com regiões demarcadas e ampliadas em detalhes. É possível notar que existe uma grande quantidade de inclusões juntamente as trincas. Essas trincas seguem mesmo sentido do fibramento. Na Fig. 7 é apresentada a microestrutura do contrapeso com e sem ataque químico. Na Fig. 7(a) foram identificadas inclusões alinhadas próximas a região da fratura em sentido paralelo ao fibramento do material. Em materiais com fluxo de grãos, a resistência a nucleação e propagação de trincas é maior no sentido normal do fluxo [5], levando isso em conta, como o alinhamento de inclusões está entre o fibramento e em mesmo sentido, essa condição facilitaria a propagação de trincas, o que constitui um agravante para resistência a fadiga. Existem diferenças marcantes entre as microestruturas do mancal de apoio Fig. 5 e o contrapeso Fig. 7 (b), pois nesta última a microestrutura apresenta maior fibramento. Em certas regiões a ferrita está formado bandas (Fig. 7(b) indicado pela seta). Ferrita equiaxial também foi encontrada, essa morfologia é prejudicial as propriedades mecânicas, já que trincas podem percorrer rapidamente as placas. Em virabrequins é comum a indução de tensões residuais compressivas em regiões críticas por meio de tratamento térmico ou pelo processo de roletamento, contudo nenhum dos métodos citados foram identificados na região do filete. De acordo com Becker [7] o roletamento induz tensões compressivas residuais aumentando a dureza superficial promovendo um aumento da resistência a fadiga. A não-conformidade da composição química do material em termos de Cr, Mn e Mo já apresentados na Tab. 1, poderia afetar sensivelmente a temperabilidade deste

material, contudo nenhuma discussão mais aprofundada pode ser feita em relação a isso, devido a dureza especificada no projeto do componente não ser conhecida.

**Figura 5.** (a) Microestrutura da seção transversal do mancal de apoio próximo ao raio de concordância constituída por martensita revenida, ataque nital 2%; (b) mesma região, ataque nital 5% revelando placas intergranulares de ferrita de Widmanstätten (indicada pela seta).

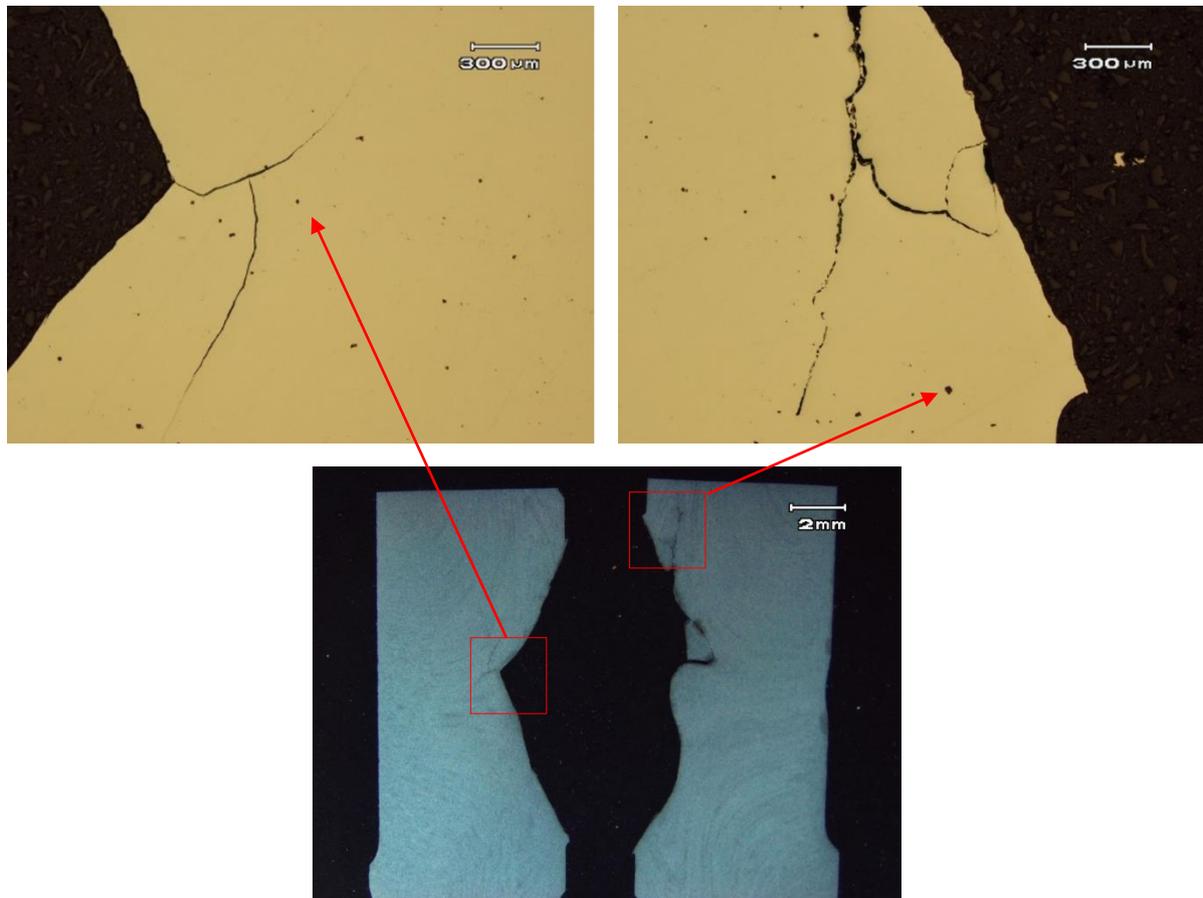
**Figura 6.** Macrografia da seção transversal do contrapeso fratura mostrando em detalhe regiões com altas concentrações de inclusões.

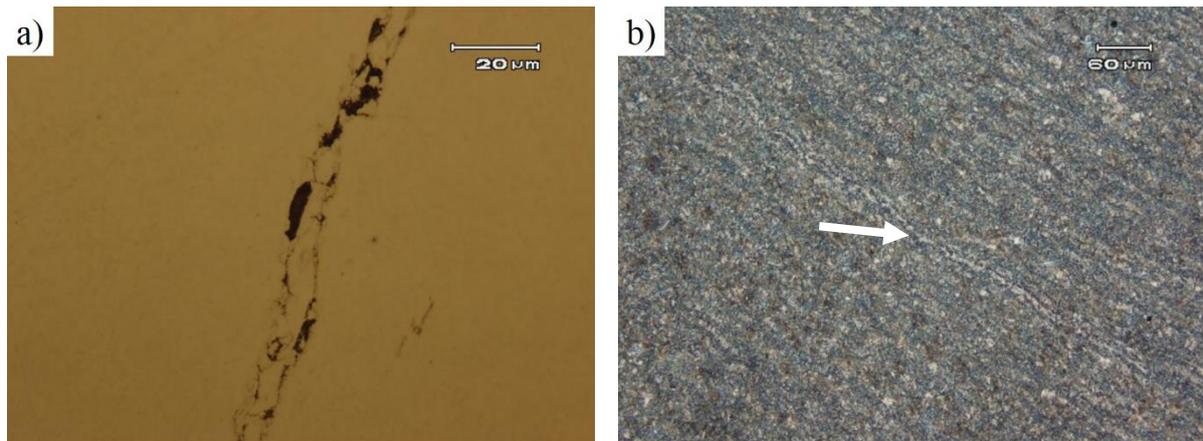
**Figura 7.** (a) alinhamento de inclusões no contrapeso localizadas próximo à fratura (sem ataque); (b) Microestrutura próximo ao raio de concordância no contrapeso (seta indica o bandejamento da ferrita), ataque nital 2%.

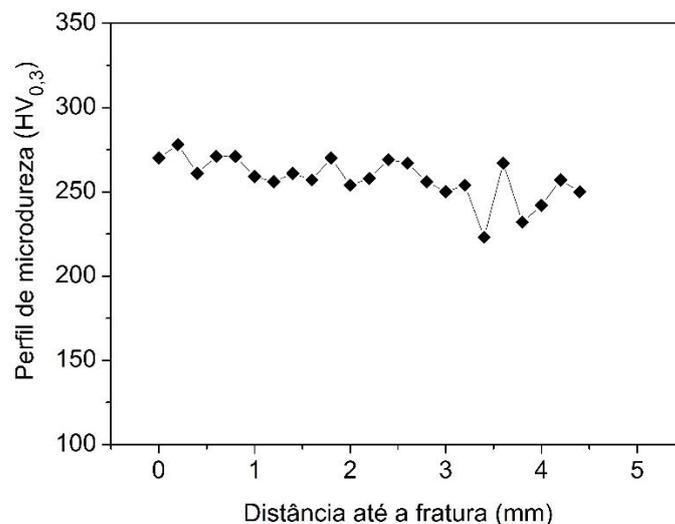
O resultado da medição do perfil de microdureza é apresentado na Fig. 8. A dureza média de 260 HV<sub>0,3</sub> é baixa para uma estrutura martensítica, esse valor é resultado da presença de ferrita em grande quantidade na microestrutura. Geralmente em virabrequins com esse material a dureza média ficaria em torno de 300 Vickers [8], contudo é muito dependente do tratamento térmico realizado. A queda de dureza mostrada no perfil se deve possivelmente, ao bandejamento da ferrita na estrutura [9]. Nenhuma camada endurecida superficialmente foi localizada.

**Figura 8.** Perfil de microdureza Vickers da seção transversal do contrapeso.
