ANÁLISE DE FALHA EM CABO DE AÇO*

FAILURE ANALYSIS OF WIRE ROPE

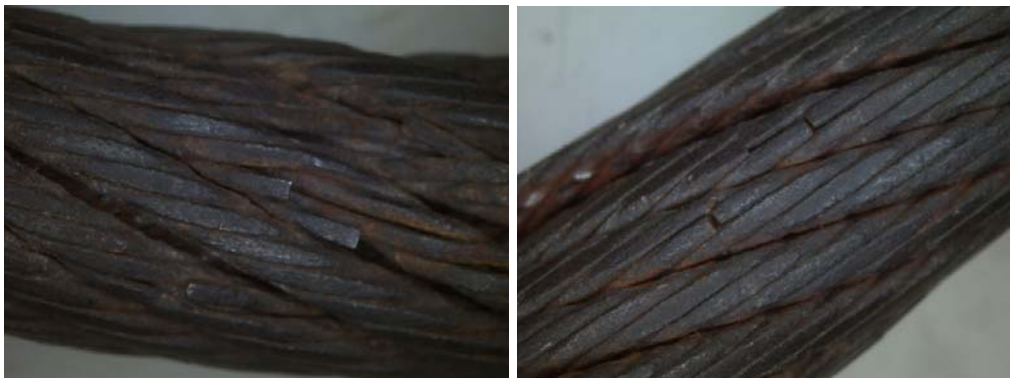
Os segmentos do cabo apresentaram diversas trincas secundárias (figura 1). Além disso, é possível observar que os fios periféricos apresentaram desgaste, o que também é observado na figura 1 e na figura 2. Além do desgaste periférico, foi verificado desgaste em fios internos do cabo (figura 2). Observou-se que todos os enrolamentos apresentaram fios desgastados cuja superfície de fratura plana apresentava forma semicircular (meia lua). Alguns fios apresentaram superfície de fratura plana e poucos fios apresentaram aspecto taça/cone de fratura dúctil por sobrecarga. A superfície de fratura plana indica fratura frágil, abrupta, de baixa deformação plástica. A figura 3 mostra um enrolamento cujos fios apresentaram essas morfologias diversas. Também é possível observar o aspecto de corrosão superficial dos fios. Além disso, nota-se que muitos fios perderam a forma de seção circular no contato com outros fios, o que indica degradação por desgaste de atrito interno entre fios (figura 4). A figura 5 apresenta a diferença da superfície de fratura de forma circular e de forma em meia lua.

Figura 1. Trincas secundárias encontradas nos cabos. As imagens também mostram planos superficiais retos nos fios periféricos, o que indica desgaste.

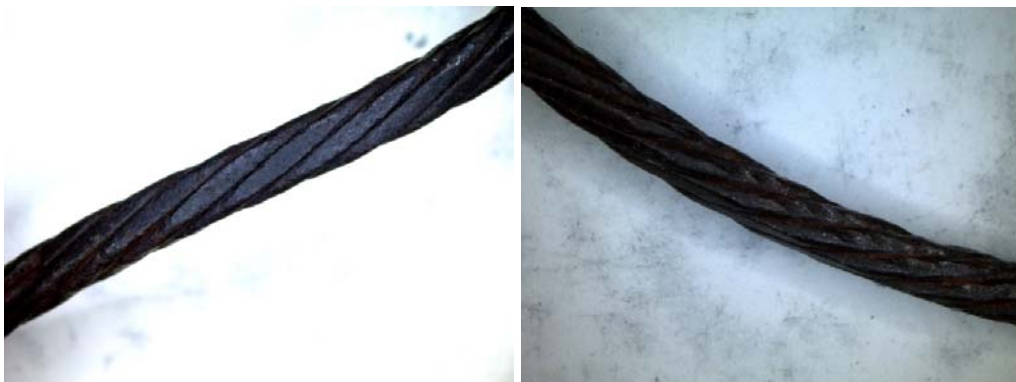
Figura 2. A imagem à esquerda mostra plano de desgaste em um segmento do cabo. A direita, a seta preta mostra o plano de desgaste da periferia do cabo e a seta clara mostra concavidades na parede de fios que indicam desgaste interno nos fios do cabo.

A análise visual mostrou trincas secundárias em planos próximos ao da fratura. O cabo apresentou desgaste excessivo nos fios periféricos que apresentam forma de seção semicircular (em meia lua). A análise visual também mostrou desgaste em fios internos, o que também produziu a perda da forma de seção circular dos fios internos.

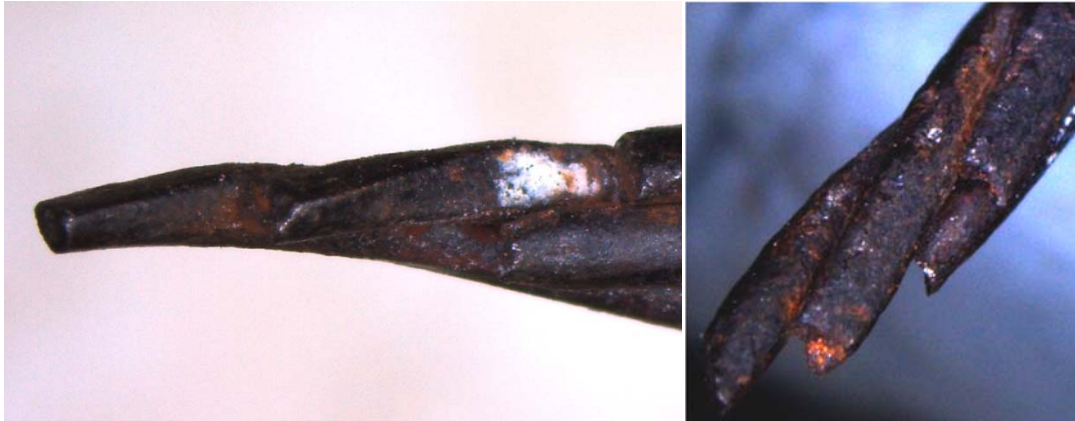
Figura 3. À esquerda, fios com fratura plana e com aspecto de desgaste (forma de meia lua); fio com fratura plana e fio com fratura do tipo taça cone. À direita, desgaste periférico e corrosão superficial dos fios.

O cabo sofreu desgaste em uso, o que provocou diminuição do diâmetro e mudança das seções transversais dos fios periféricos (forma semicircular de meia lua), e de fios internos. Não foi verificado vestígios de material lubrificante sobre os cabos. O uso do cabo em ambiente agressivo (próximo do mar) e nas condições ambientais comuns de uma construção civil (contato com partículas de desgaste como areia) propicia os processos de corrosão superficial dos fios e desgastes tanto por corrosão quanto por abrasão.

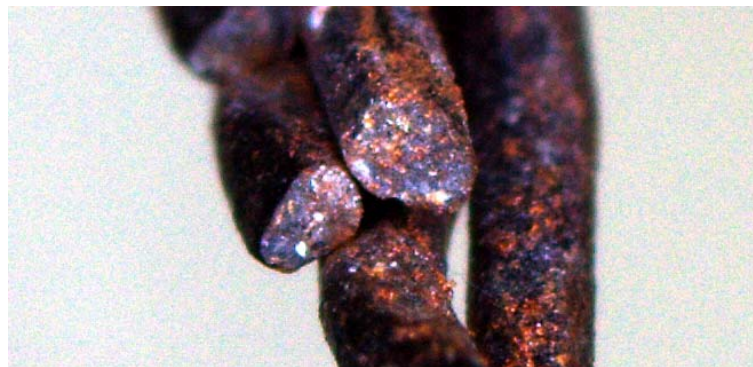
Figura 4. Fios que perderam a forma de seção circular no contato com outros fios, o que indica degradação interna por desgaste de atrito entre fios.

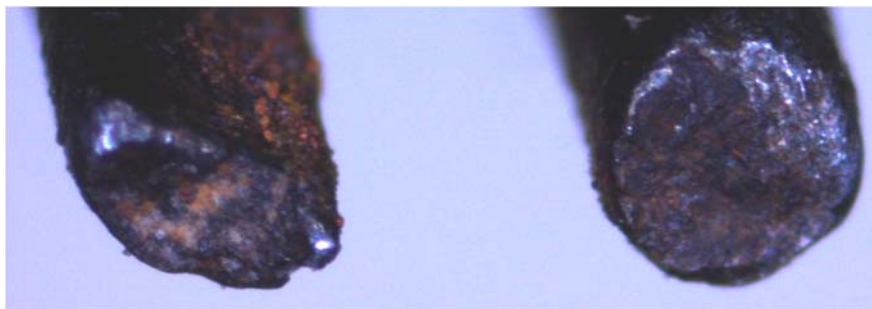
Figura 5. À esquerda, seção de fratura plana semicircular (meia lua); à direita, seção de fratura plana circular.

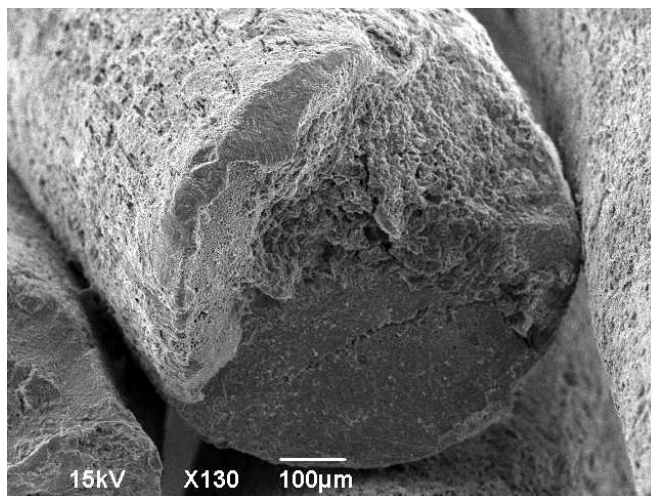
Nas imagens por MEV foi observado o aspecto plano da fratura dos fios. O aspecto plano seguido de uma superfície rugosa é típico de fraturas por fadiga (figuras 6 e 7). Na ruptura final observa-se a formação de coalescimento de microcavidades (figura 8).

Figura 6. Fratura por fadiga de um fio. Nota-se uma superfície plana seguida de outra rugosa.

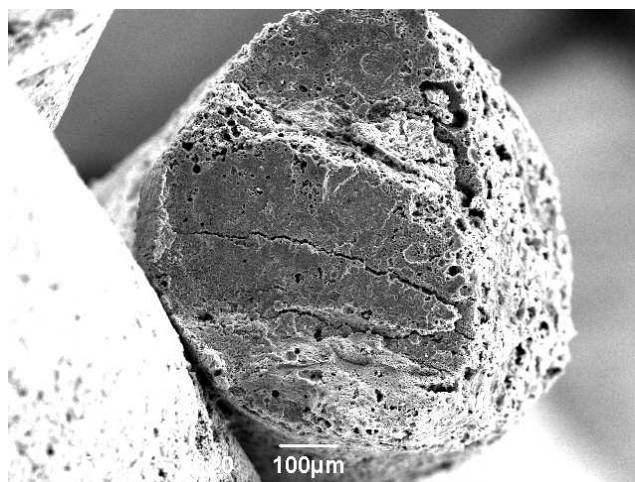
Figura 7. Fratura por fadiga de um fio desgastado (forma de meia lua). Nota-se a superfície plana de aspecto frágil.

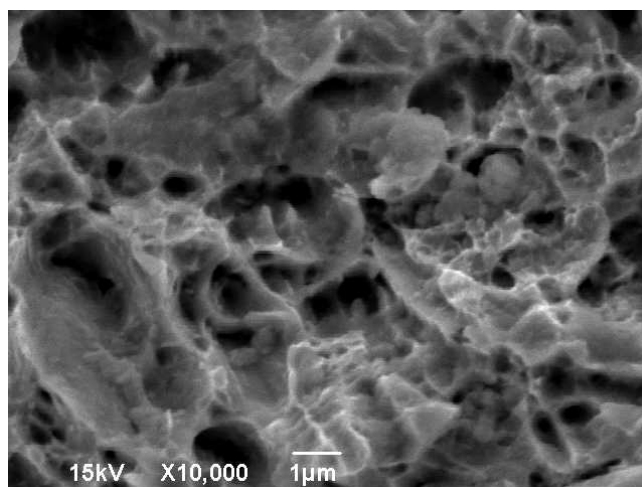
Figura 8. Coalescimento de microcavidades encontrado na ruptura final dos fios.

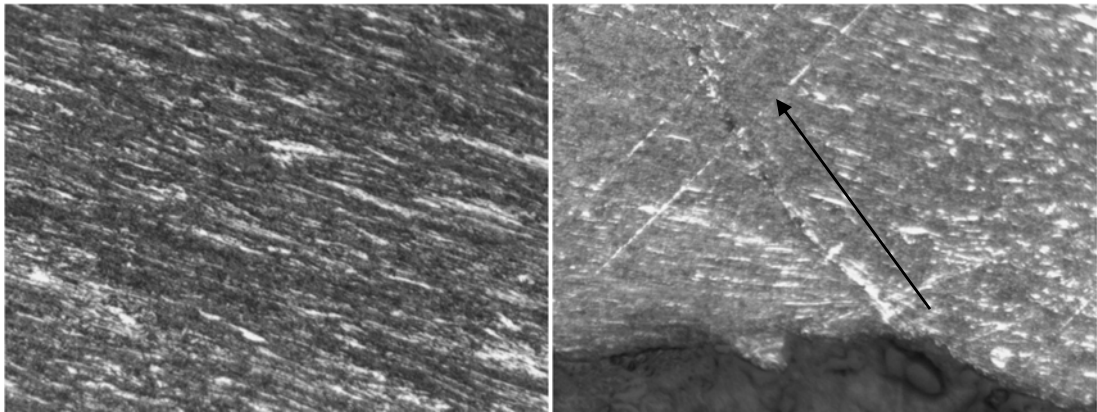
A microestrutura dos fios é constituída de perlita e ferrita altamente deformadas por trabalho mecânico a frio. A dureza média foi de 538 HV com desvio padrão de 13,3 HV. Estas características são esperadas para o material de cabo de aço, não

indicando nenhum problema de fabricação. Além disso, foram encontradas trincas secundárias em estado de propagação (figura 9).

Figura 9. Microestrutura constituída de perlita e ferrita altamente deformadas seguindo a linha de fluxo do trabalho a frio (esquerda). A imagem a direita mostra ainda uma trinca iniciada na superfície do fio e propagando no sentido da seta. Aumento respectivamente de 1000x e 500x; Ataque de Nital 2%.

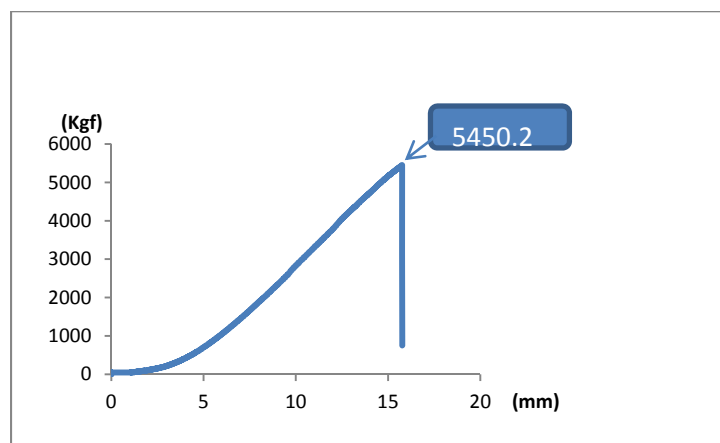
A figura 10 mostra o gráfico do ensaio de tração de um dos corpos de prova. O gráfico mostra a carga (kgf) em função da elongação durante o ensaio de um dos fios. A média da carga máxima suportada pelos fios foi de 5511 kgf e 86 kgf de desvio padrão.

Figura 10. Gráfico da carga (kgf) em função da elongação durante o ensaio de um dos fios.

O ensaio de tração mostrou que o cabo apresentou carga de ruptura menor do que o especificado. Isso se deve a dois fatores: redução do diâmetro do cabo e devido à presença de fios já trincados por fadiga, o que reduz a seção resistente.
