# ANÁLISE DE FALHA EM CABO DE AÇO USADO NA CONSTRUÇÃO CIVIL\*

## FAILURE ANALYSIS OF WIRE ROPE USED IN CIVIL CONSTRUCTION

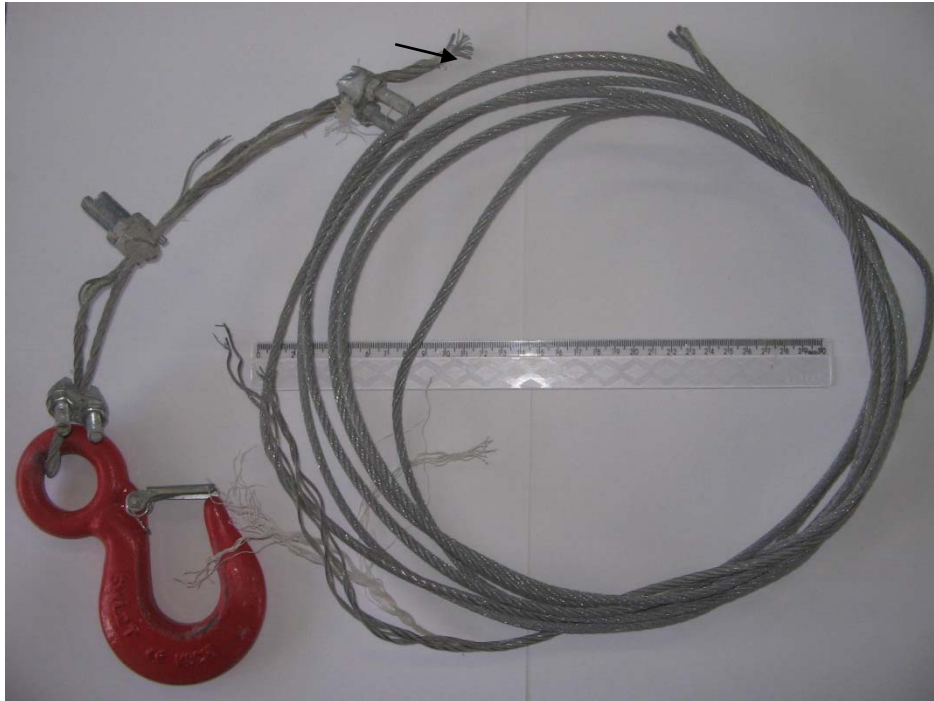
O cabo de aço analisado (figura 1) é constituído de diversos enrolamentos, cada um constituído de fios individuais. O cabo possui diâmetro de 4,8 mm e se enquadra na categoria de resistência de 1770, podendo apresentar carga de ruptura mínima de 13,54 kN.

Figura 1: Foto do segmento do cabo de aço rompido em serviço. A seta indica a fratura.

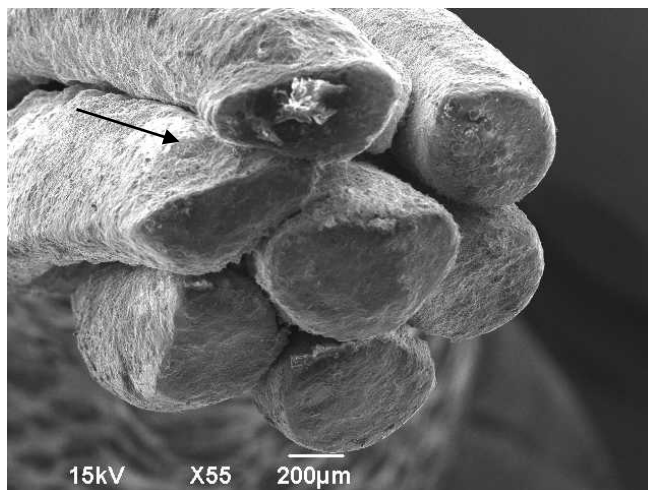
Todos os enrolamentos (pernas) analisados apresentaram fios desgastados (aspecto de seção de fratura em meia lua), sendo que na sua maioria os fios apresentaram fratura plana de aspecto frágil. A Figura 2 apresenta uma imagem representativa do desgaste junto à superfície de fratura dos fios de um dos enrolamentos. Alguns dos fios apresentaram aspecto taça cone, ou seja, fratura final dúctil.

**Figura 2:** Fratura plana nos fios de um dos enrolamentos analisados. Observam-se desgastes acentuados em alguns fios, assim como indicado pela seta em um dos fios.

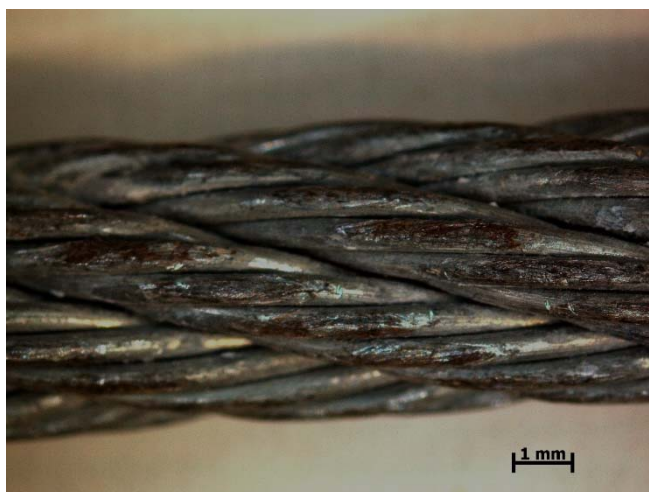
A análise da superfície dos fios indicou que ocorreu desgaste tanto na região coincidente com a fratura quanto ao longo de toda a extensão do cabo analisada (Figura 3). O cabo fornecido para comparação (cabo 2) também apresentou desgaste em toda a sua extensão (Figura 4).

**Figura 3:** Cabo fraturado com planos de desgaste nos fios a 2 metros da região de falha.

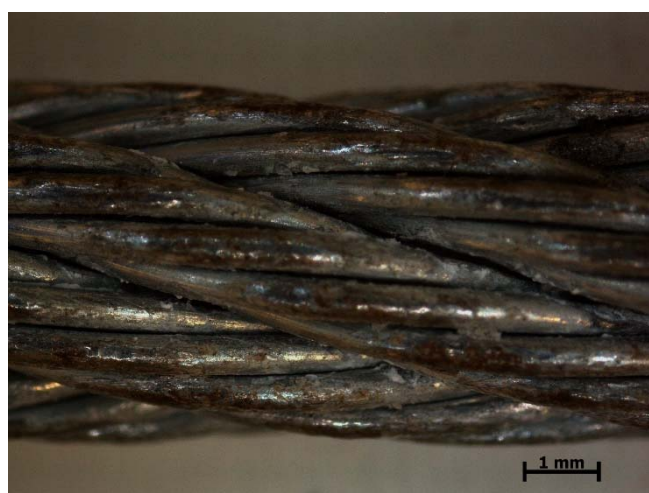
**Figura 4:** Cabo fornecido para comparação (Cabo 2) com desgaste em toda a sua extensão.

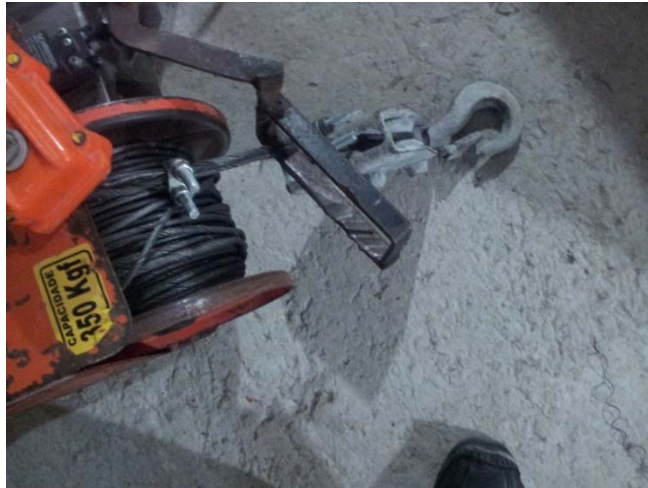
A análise em campo do equipamento indicou a presença de um dispositivo que foi introduzido no motor da grua para acioná-lo (Figura 5). Este dispositivo é uma alteração de projeto, ou seja, não é previsto no projeto original do equipamento. É constituído de um braço fabricado através de tira metálica dobrada e soldada, pela

qual o cabo de aço desliza sob contato direto. Desgaste da tira metálica também pode ser verificada na figura, devido ao atrito com o cabo.

**Figura 5** – Dispositivo modificado que mantém contato direto com o cabo.

Através dos resultados obtidos, é possível afirmar que o desgaste do cabo que produziu a redução de resistência mecânica e permitiu a fratura em serviço foi provocado pelo atrito do cabo com o dispositivo de acionamento.

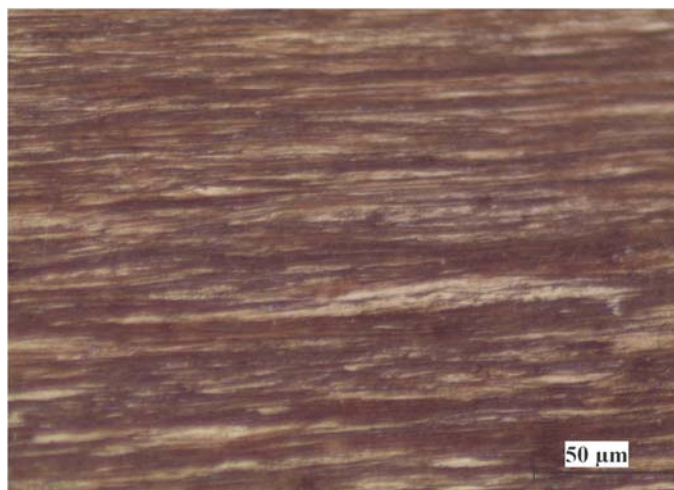
A análise microestrutural indicou a presença de ferrita e perlita altamente deformadas e alinhadas no sentido de trefilação dos fios (Figura 6). Não foi verificado defeito metalúrgico no material dos fios. O ensaio de dureza indicou dureza média de 517 HV

**Figura 6:** Metalografia do cabo fraturado constituída por ferrita (fases claras) e perlita (fases escuras), deformadas por trefilação. Não há defeito de microestrutura do cabo
