ANÁLISE DE FALHA EM TUBULAÇÃO DE AÇO INOXIDÁVEL SUPER DUPLEX UNS S32750 PARA CAPTAÇÃO E TRATAMENTO DE ÁGUA OCEÂNICA*

FAILURE ANALYSIS IN UNS S32750 DUPLEX STAINLESS STEEL TUBING FOR OCEAN WATER TREATMENT

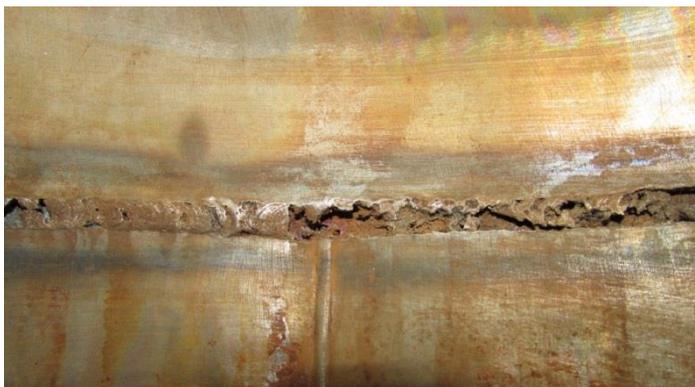
Previamente aos ensaios mecânicos, foi realizado o ensaio radiográfico, através da técnica de parede dupla/vista simples (PD/VS), com o objetivo de avaliar as condições gerais da solda. Nenhuma descontinuidade interna foi encontrada. Ensaios visuais foram realizados na superfície externa e interna, em região soldada da tubulação, bem como ensaio por líquido penetrante, a fim de se detectar quaisquer possíveis contaminantes e defeitos de soldagem superficiais (trincas, defeitos geométricos e concentradores de tensões). Não foram encontrados outros defeitos, senão os relacionados ao processo corrosivo na raiz da solda (Figura 1a), além do orifício em que ocorreu o vazamento (Figura 1b).

Figura 1. Aspecto geral da descontinuidade na solda visualizada pela superfície (a) interna da tubulação (raiz da solda) e (b) externa da tubulação (face da solda).

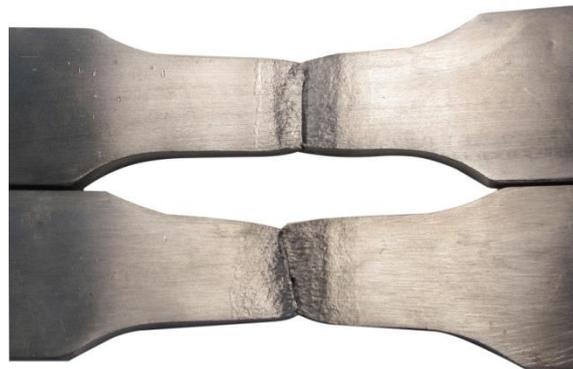
A Figura 3 mostra o aspecto geral do corpo-de-tração testado para avaliação da região soldada. Observa-se uma diminuição na seção transversal na região de fratura, indicando sobre a alta ductilidade do material. Ainda para avaliação da ductilidade da solda, foi realizado o ensaio de dobramento no sentido da face e da raiz. A Tabela 4 e a Figura 4 mostram os resultados do ensaio.

**Figura 3.** Corpos-de-prova de tração após a ruptura.**Tabela 4.** Resultados do ensaio de dobramento.

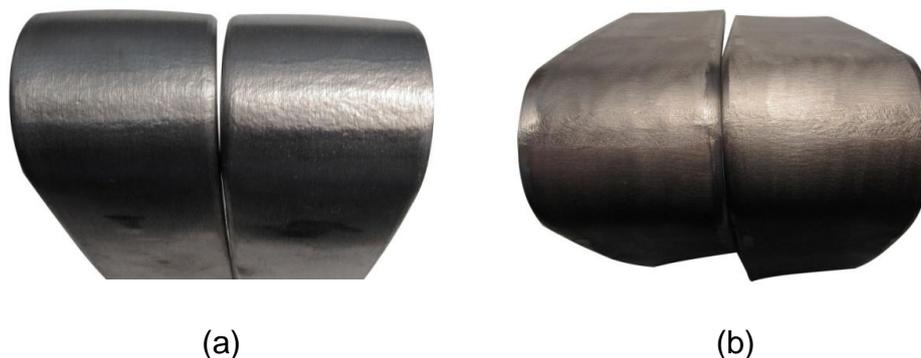
Tipo	Amostra	Ângulo de dobramento (°)	Resultado
Dobramento da face	1	180	Apresentou fissura <3 mm
Dobramento da face	2	180	Não apresentou fissura
Dobramento da raiz	1	180	Apresentou fissura <3 mm
Dobramento da raiz	2	180	Não apresentou fissura

**Figura 4.** Corpos-de-prova após dobramento: (a) vista da face; (b) vista da raiz.

Os resultados do ensaio de dobramento corroboram a afirmação de que o material era adequado para a aplicação, do ponto de vista das propriedades mecânicas.

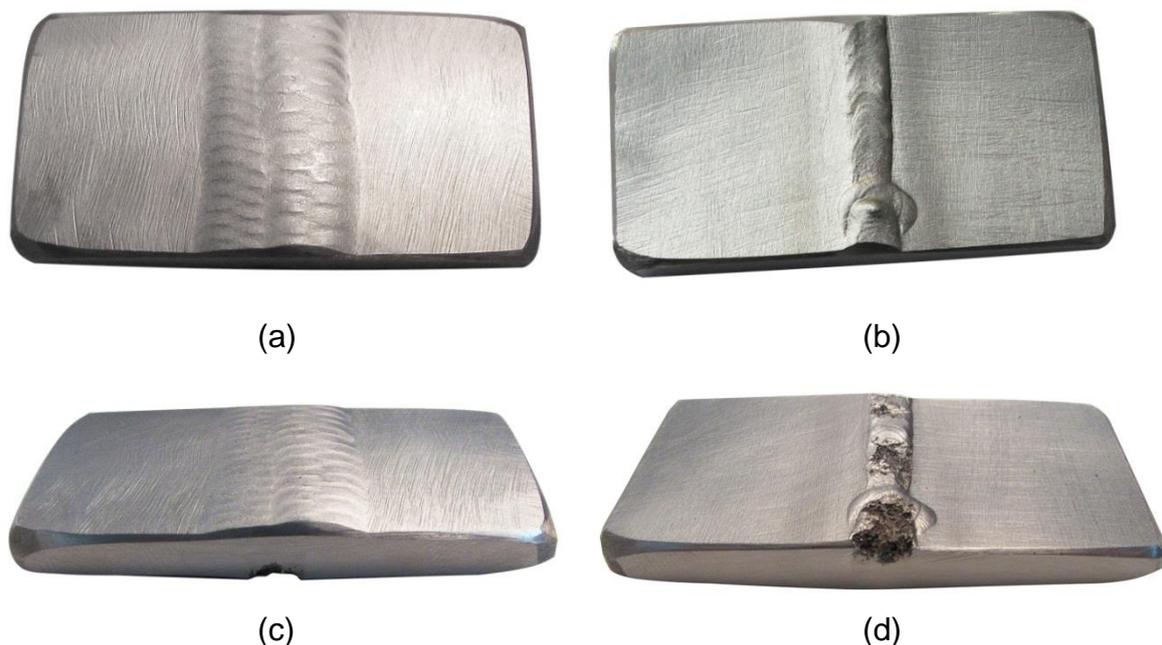
Sendo as características mecânicas da solda adequadas, analisou-se o comportamento químico da solda pelo ensaio de corrosão. A Figura 5 mostra as regiões da face e raiz da solda, antes e após o ensaio de corrosão. A Tabela 5 mostra os resultados de perda de massa do ensaio. Observa-se que o processo corrosivo se processou de forma localizada, na raiz da solda.

Figura 5. Corpos-de-prova do ensaio de corrosão: (a) face da solda antes do teste; (b) raiz da solda antes do teste; (c) face da solda após 24h de teste; (d) raiz da solda após 24h de teste.

Dimensões (mm)	Área em exposição (mm ²)	Massa (g)		Perda de massa (g/m ² .dia)
		Inicial	Final	
49,50 x 25,49 x 4,97	3268,9	48,8940	48,4537	134,69

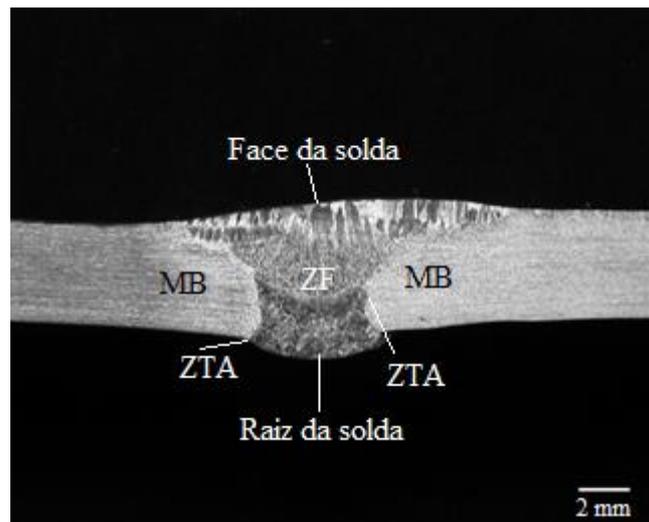
Para verificar as causas da corrosão, foi realizado um estudo da microestrutura da solda e do metal de base. A Figura 6 apresenta uma macrografia da solda, e as várias zonas podem ser identificadas (ZF, ZTA, MB, face da solda e raiz da solda). A Figura 7, por sua vez, mostra em detalhes as interfaces entre as zonas, além de apresentar os resultados da quantificação da fase ferrita (e austenita, conseqüentemente).

Figura 6. Macrografia da seção transversal da solda (ataque com água régia).

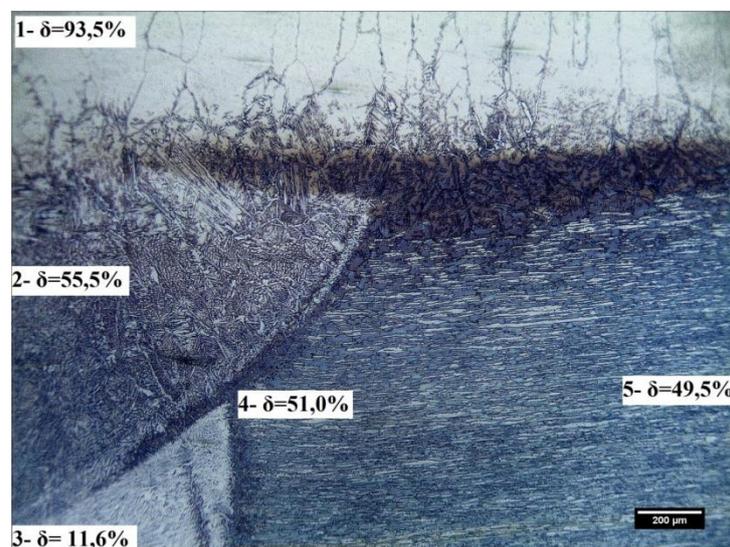
Figura 7. Aspecto geral da microestrutura e teor de ferrita no metal de solda. 1 – Face da solda; 2- Núcleo da solda; 3 – raiz da solda; 4 – zona termicamente afetada; 5 – metal de base. Ampliação 50x, ataque eletrolítico com KOH.

Observa-se pela Figura 7, que, em sua maior parcela, a solda possui microestrutura balanceada de ferrita e austenita, ou seja, existe aproximadamente 50% de ferrita e 50% de austenita. Segundo a NORSOK M-601 [17], o percentual de ferrita requerido para aço inoxidável duplex tipo 22%Cr e 25%Cr, é tipicamente de 30 a 70% na face e raiz da solda. Entretanto, pode-se verificar que existe microestrutura não balanceada na face, bem como na raiz da solda. O fato de haver estrutura predominantemente austenítica na raiz da solda é um problema de maior importância, pois, como observado na Figura 1, a raiz estava orientada para a parte interna do tubo, em contato direto com o fluido rico em cloretos. Sabe-se que água do mar é um fluido rico em cloretos de sódio, de ferro e de magnésio [19], e que a microestrutura austenítica é susceptível à corrosão por pites na presença destes agentes corrosivos. As micrografias da Figura 6 mostram as zonas da Figura 5 em maiores detalhes.

No presente trabalho foram realizadas análises metalúrgicas para determinação das causas da falha de uma tubulação soldada de aço UNS 32750, que conduzia água do mar como captada. Foi possível concluir que a falha foi causada pelo baixo teor de ferrita na raiz da solda, de forma que esta se tornou susceptível à corrosão por pites, pela interação eletroquímica com o meio rico em cloretos.

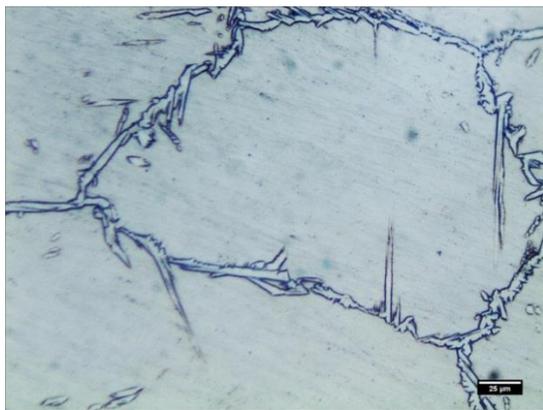
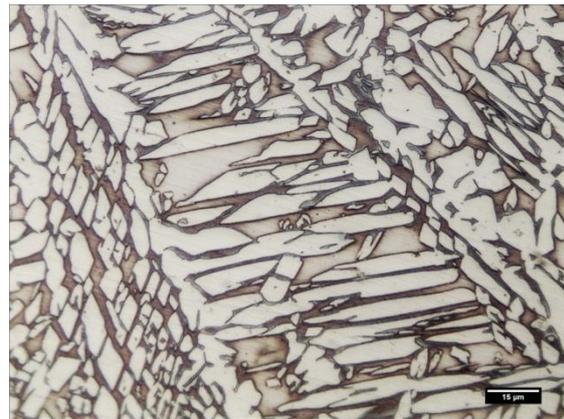
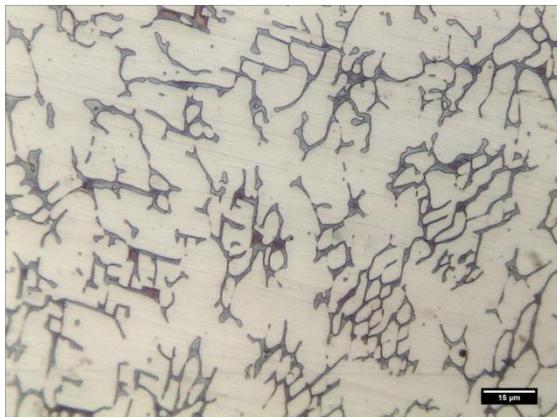
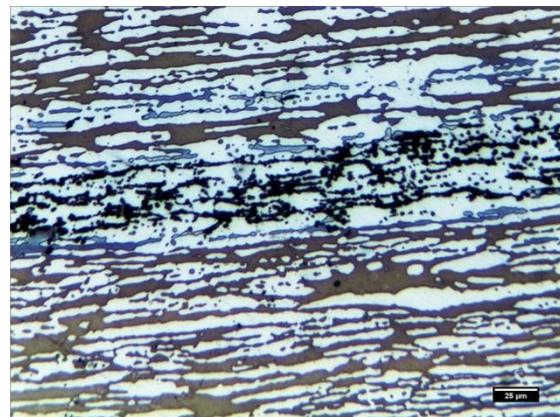
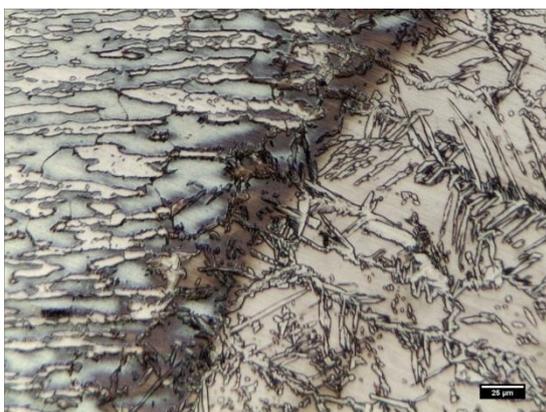
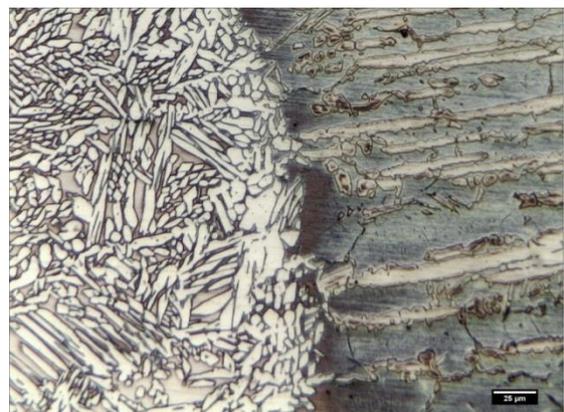
Figura 6. (a) face da solda, 400x; (b) núcleo da solda, 800x; (c) raiz da solda, 800x; (d) metal de base, 400x; (e) ZTA adjacente à face da solda, 400x; (f) ZTA adjacente ao núcleo da solda.
