# ANÁLISE DE FALHAS EM PEÇA DE ESTRUTURA DE FIXAÇÃO DE AEROGERADOR DE PEQUENO PORTE \*

## FAILURE ANALYSIS IN PART OF STRUCTURE OF FIXATION OF SMALL WIND TURBINE

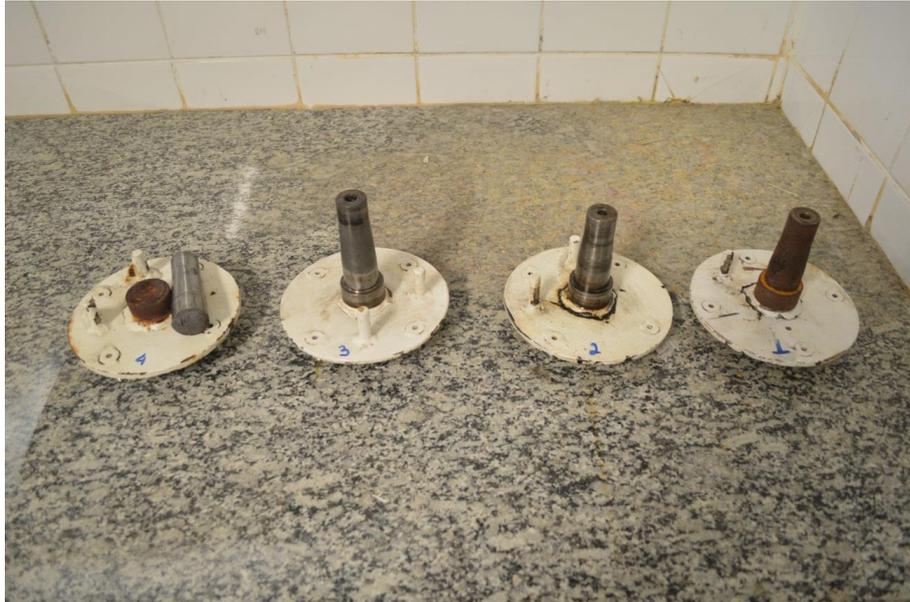
**Figura 1.** Eixos soldados aos flanges e numerados, como recebidos.

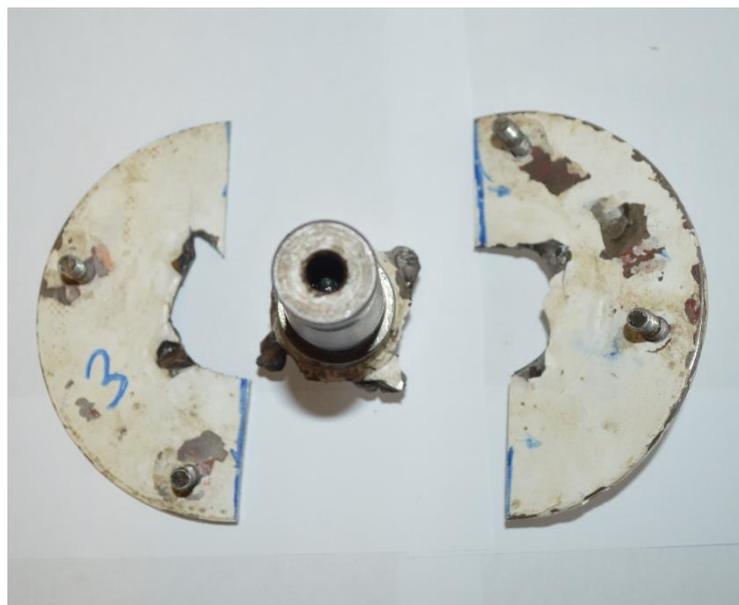
**Figura 2.** Eixo cortado para visualização da região fraturada na região de solda

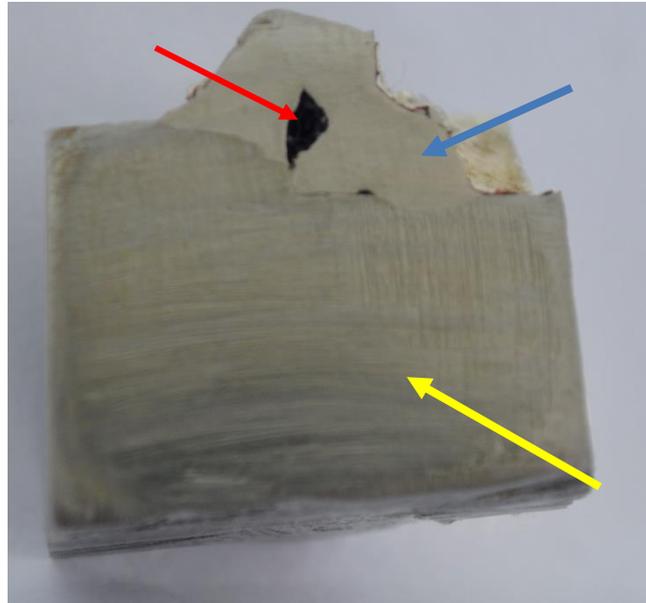
Durante o corte foi percebido em todas as regiões soldadas de todas as peças inclusões e poros que foram analisados por microscopia eletrônica de varredura. Uma peça cortada e lixada para análise microscópica pode ser vista na figura 3.

**Figura 3.** Peça cortada e lixada, com as setas indicando a inclusão (seta vermelha), solda em inox (seta azul) e região do eixo de aço carbono (seta amarela).

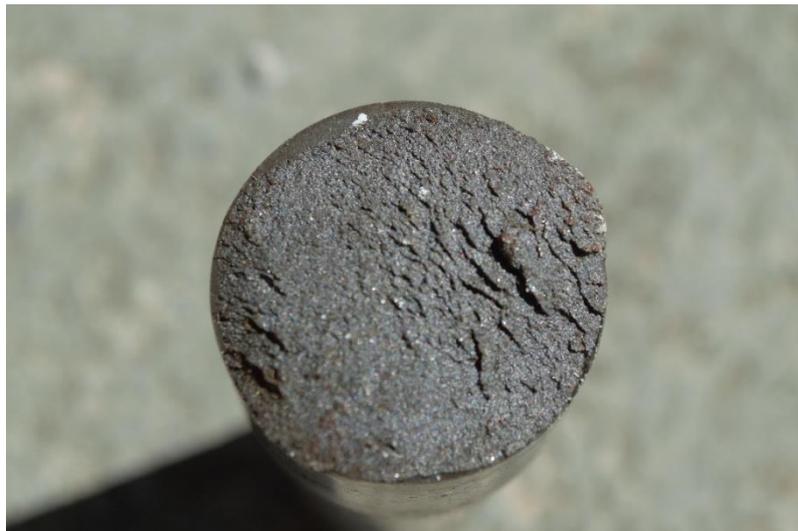
**Figura 6.** Figura de eixo fraturado pertencente à peça 4

Podemos observar que tirando na peça 4 todas as fraturas ocorreram na região de solda entre o flange e o eixo assim deixando como opções de defeito, má

qualidade da solda ou projeto com presença de erros por deixar pontos de concentração de tensão, porém como a peça 4 não apresentou defeito nesta região então foi considerada a primeira opção para as peças 1,2 e 3 e para a peça 4 foi-se considerada a falha devido ao projeto não ter formas de alívio de tensão na região de colapso da peça.

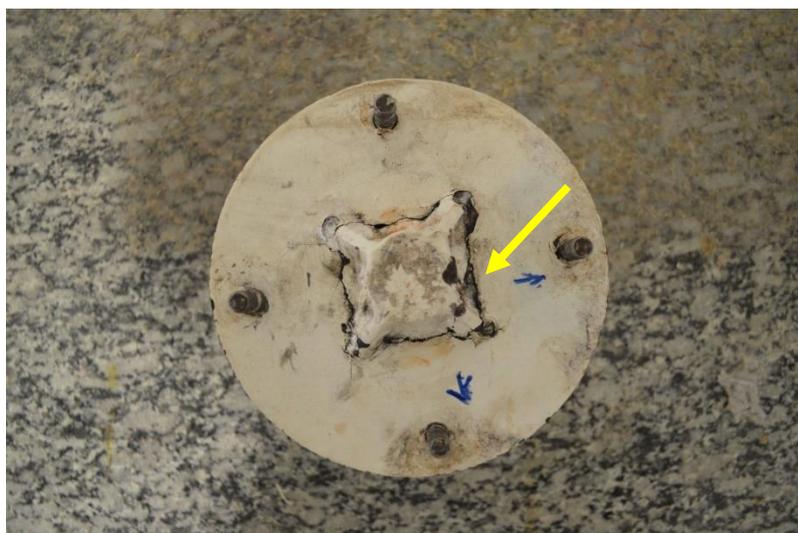
**Figura 7.** Peça 1 com região do eixo fraturada indicada pela seta onde a mesma situação ocorre para as peças 2 e 3.

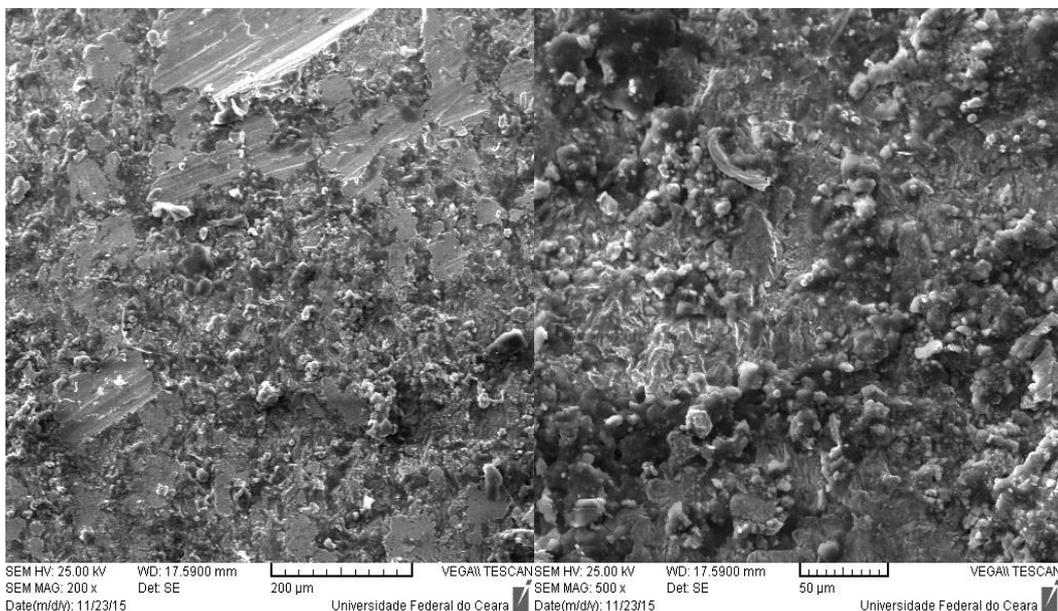
**Figura 8.** Imagem referente a região de fratura do eixo da peça 4, próxima a borda com magnificações de 200X (esquerda) e 500X (direita).

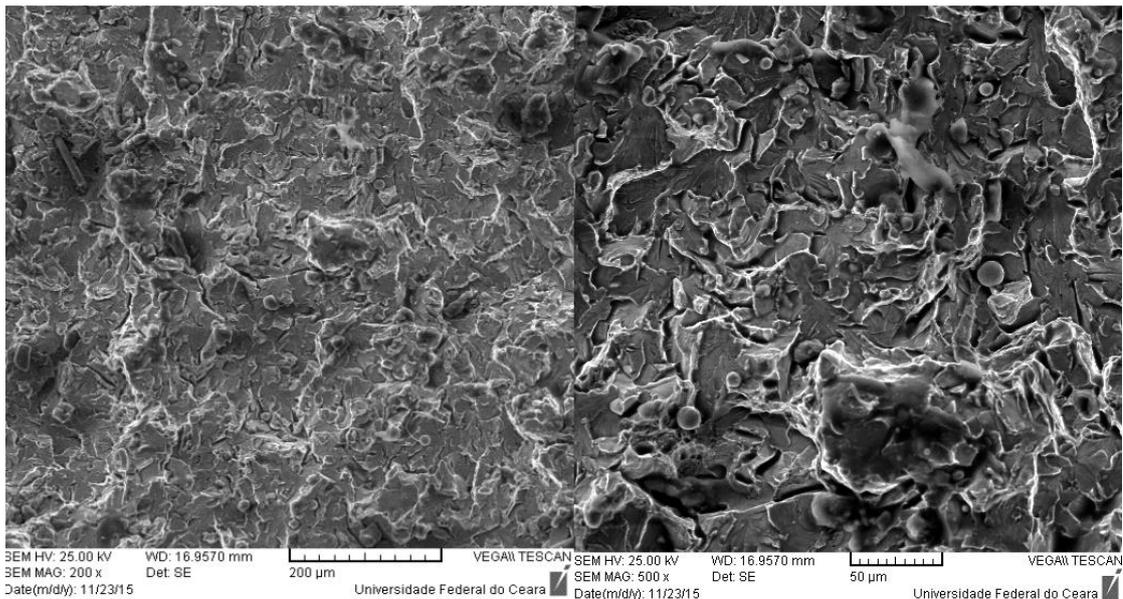
**Figura 9.** Imagem referente a região de fratura do eixo da peça 4, no centro da mesma, com magnificações de 200X (esquerda) e 500X (direita).

Na região interna podemos observar com a magnificação de 500X a existência de microfissuras no material já indicando grade danificação do mesmo durante o serviço. Assim confirmando a teoria em que existe a falha em projeto pois o mesmo deixa perceber pelo nível de danificação que se mostra na superfície de fratura, pois também como se pode observar, a falha praticamente toda tem uma aparência de fratura frágil, assim atentando para a importância da análise mecânica do projeto para que se evitem casos como este.

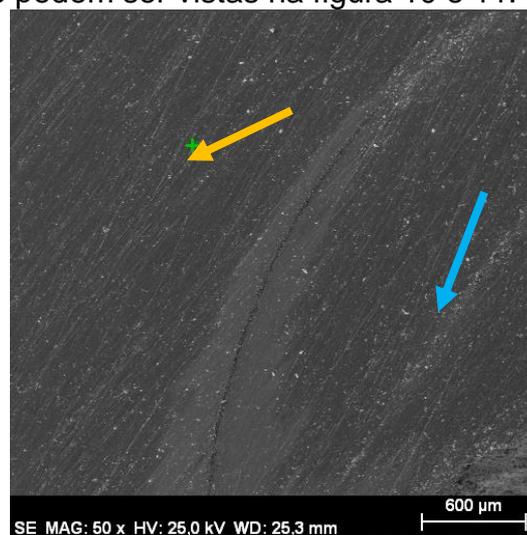
Já nas peças 1,2 e 3 a falha ocorreu na solda, foi-se constatado a existência de uma solda dissimilar, entre materiais ferrosos, observando a diferença de propriedades magnéticas do material. Para a confirmação desta informação foram feitas análises de EDS que podem ser vistas na figura 10 e 11.

**Figura 10.** Imagem referente a uma região de interface entre metal de solda e metal de base pertencente a peça 1 onde indicados pela seta laranja temos uma região de aço carbono e indicado pela seta azul uma região de aço inox, confirmado pelo uso de EDS.

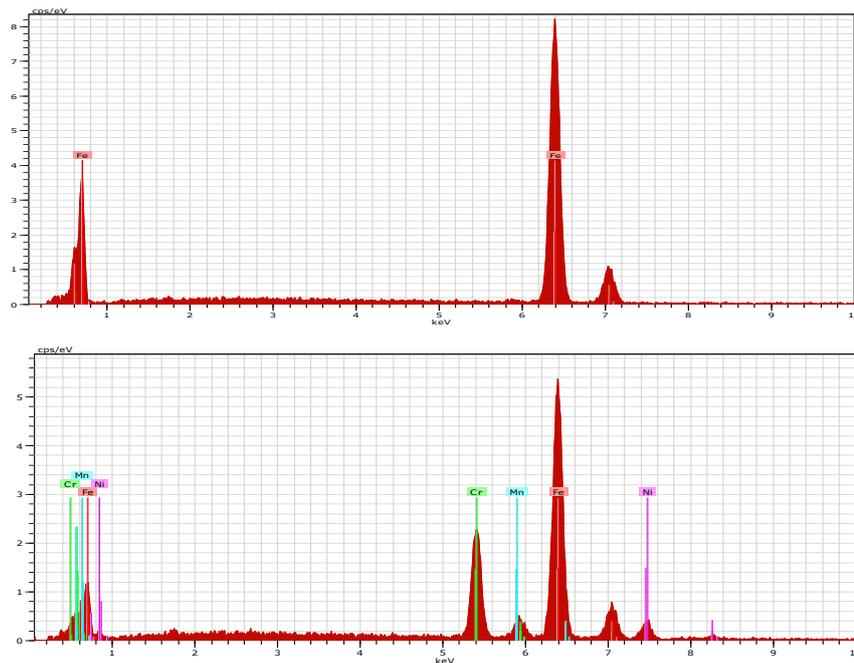
**Figura 12.** Resultados de EDS para as análises realizadas na área da peça representada pela figura 11, o espectrograma superior indica a análise realizada no ponto indicado pela seta laranja e o espectrograma inferior indica a análise realizada no ponto indicado pela seta azul.

Podemos observar que no espectrograma superior a ausência de quaisquer outros elementos o que indica que se trata de um aço carbono, porém não temos uma análise quantitativa em relação ao carbono pois o EDS não consegue captar com precisão elementos de baixo peso molecular como o carbono.

Já na análise do espectrograma inferior podemos perceber a presença de cromo, manganês e níquel em quantidades significativas, além do ferro, e devido a presença de cromo e níquel podemos inferir que seja um aço inox, como podemos ver na tabela 1, que é a tabela exportada pelo programa que realizou as análises.

Portanto o fato de se ter uma junta dissimilar na peça indica uma das razões da falha, que é uma solda de baixa qualidade realizada por operadores, que não tinham o conhecimento para a realização de tal procedimento, um exemplo disso é o fato que em todas as soldas foram observadas a presença de inclusões, que foram analisadas por EDS e se revelaram inclusões de óxido de titânio como podemos observar nos resultados da figura 13.

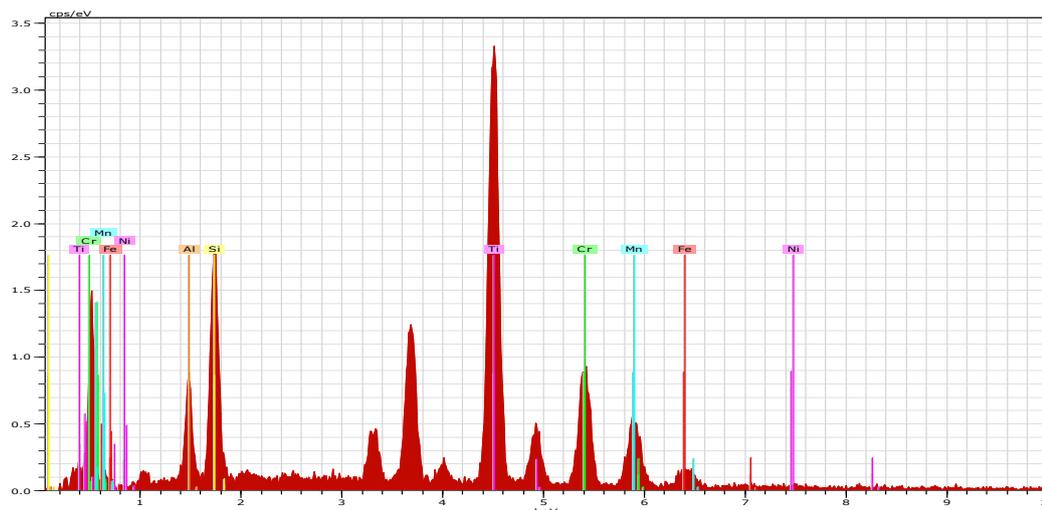
**Figura 13.** Espectrograma da inclusão encontrada nos cordões de solda das peças 1 a 4.

Como podemos observar na figura 13 temos um grande pico de titânio presente no espectrograma assim indicando a presença do elemento na inclusão, o que pode significar que foi utilizado um eletrodo rutílico nesta solda e devido ao acabamento do cordão de solda e a empresa que produziu a peça não ter uma fonte de solda a arame tubular em suas instalações temos que, estas inclusões vêm devido a mal ajuste de solda em um processo de eletrodo revestido utilizando um eletrodo rutílico.

Como sugestão de melhoria para esta peça se está o melhor estudo dos esforços presentes na peça para assim poder aplicar uma geometria mais eficiente em termos mecânicos e também uma maior atenção ao processo de soldagem, pois como a região de solda é sempre uma região crítica em um projeto, em relação a falhas, se tem de alterar os parâmetros de solda, como aumentar a corrente de soldagem, para evitar a formação de inclusões no cordão de solda.

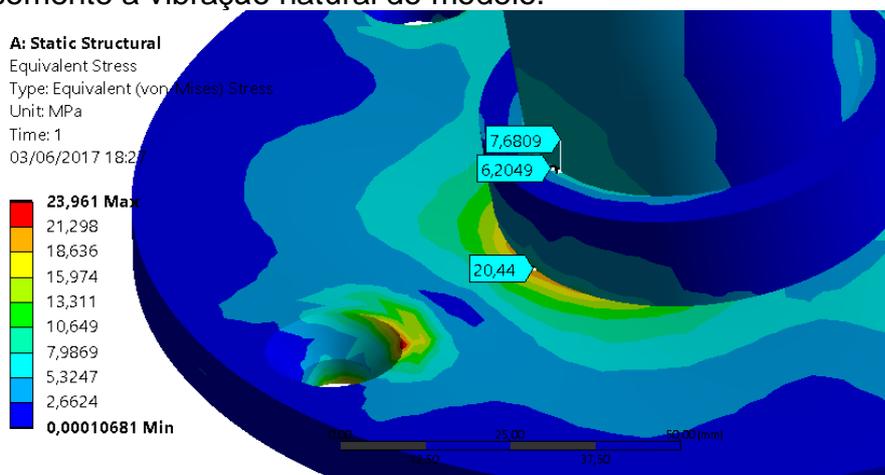
**Figura 14.** Resultado da simulação estática para a tensão de Von Mises realçando as regiões com concentração de tensão.

Como podemos observar nas figuras 14 e 15 temos um acúmulo de tensão na região de solda assim corrobora com o fato de as falhas acontecerem principalmente neste local, devido da solda de baixa qualidade estar localizada em uma região de concentração de tensão e também corrobora com a falha da peça 4, pois nesta peça tivemos uma solda de melhor qualidade devido a ter materiais mais compatíveis entre si assim, porém temos também uma região de acúmulo de tensão na região de falha, e devido a este acúmulo de tensão temos uma maior danificação do material nesta região, assim gerando grande quantidade de dano no material que pode ser observada na figura 9.

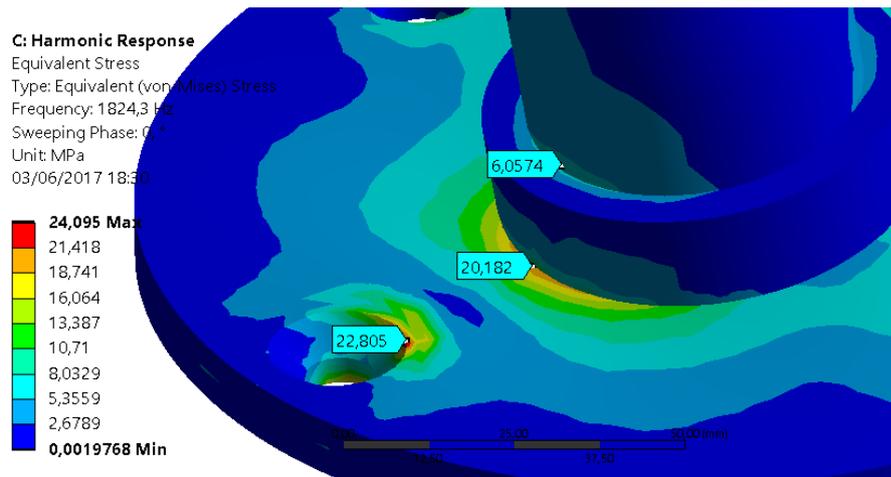
**Figura 15.** Resultado da simulação numérica dinâmica para a tensão de Von Mises realçando as regiões com concentração de tensão.
