ANALISE DE FIXADORES DE RODAS DE AUTOMÓVEIS ATRAVÉS DE TÉCNICAS METALGRÁFICAS¹

ANALYSIS OF AUTOMOBILE WHEELS FASTENERS THROUGH METALLOGRAPHIC TECHNIQUES

¹ *Contribuição técnica ao 68º Congresso Anual da ABM - Internacional, 30 de julho a 2 de agosto de 2013, Belo Horizonte, MG, Brasil.*

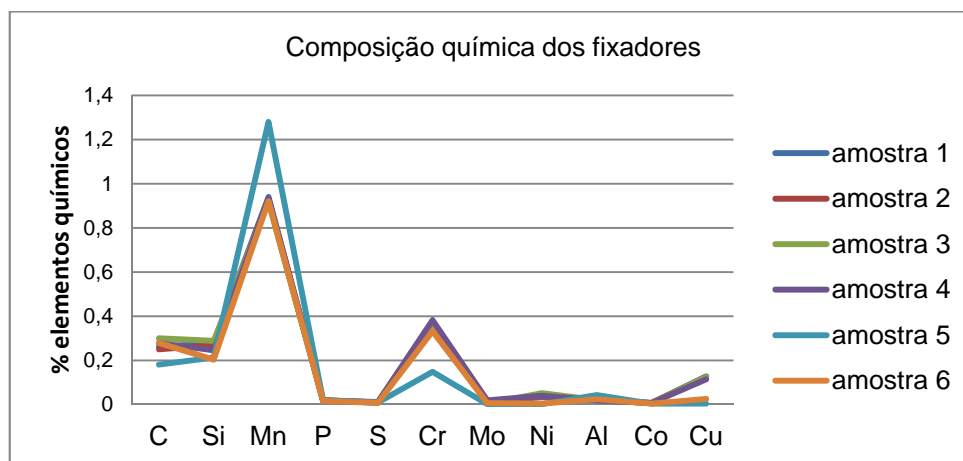
Figura 1. Resultado da análise química das amostras.

Com base nos resultados da análise química, podem-se verificar semelhanças na composição dos fixadores retirados do automóvel e o fixador adquirido na concessionária, com exceção do elemento cobre, que se apresenta menor em sua porcentagem no fixador adquirido na concessionária. O cobre em porcentagem até 0,25% proporciona resistência à corrosão atmosférica (composição química dos aços).

Com relação ao fixador adquirido no mercado paralelo nota-se que este apresenta um teor menor de cromo e carbono em sua composição. O cromo em aços de baixa liga apresenta como principal efeito, Souza⁽⁴⁾ descreve: “o aumento na resistência a corrosão e a oxidação”. Já o carbono é responsável direto pela dureza do material, deste modo, justificam-se os resultados obtidos nos testes de medição de dureza das amostras, onde o fixador adquirido no mercado paralelo de reposição apresentou a menor dureza dentre os demais.

Em contrapartida o manganês apresenta uma proporção maior do que as demais amostras. Este elemento, nesta porcentagem, Souza⁽⁴⁾ e Padilha e Ambrozio⁽⁵⁾ descrevem: “proporcionará melhores propriedades ao impacto”, também interessantes nestes elementos que estão sujeitos a estas solicitações.

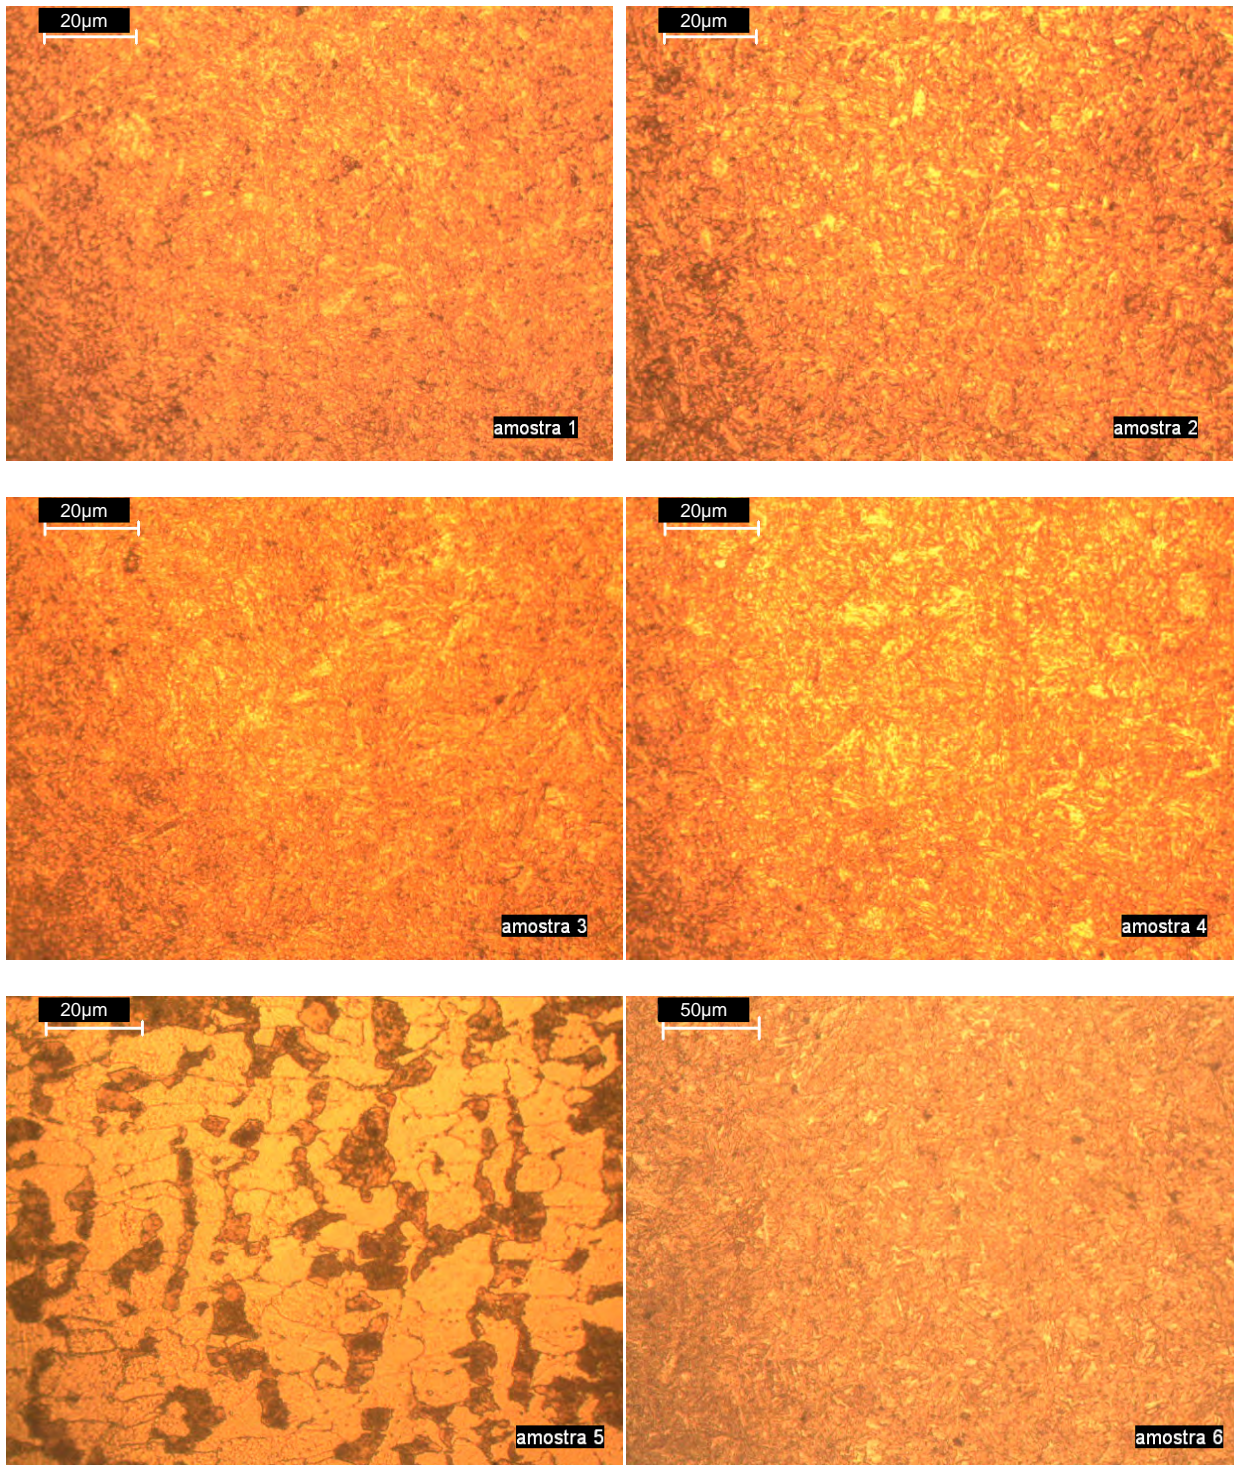
Figura 2. Imagens micrográficas das estruturas dos fixadores.

As micrografias das estruturas das amostras dos fixadores são mostradas na Figura 2.

O resultado das micrografias das estruturas das amostras apresentam semelhanças entre as amostras 1, 2, 3, 4 e 6, todas elas compostas por martensita. Esta estrutura é interessante para estes elementos, uma vez que são as estruturas apresentam as melhores características mecânicas.

Na amostra 5, observa-se uma matriz ferrítica que a diferencia das demais. Esta estrutura apresenta propriedades mecânicas inferiores em relação à martensítica. Outro detalhe relevante observado nesta amostra foi a macrografia onde se detectou uma falha de conformação do material que atravessa grande parte do fixador. Esta falha é típica de ponta de barras laminadas, estas regiões são comumente descartados por apresentarem diminuição das propriedades mecânicas e acentuarem os riscos de rupturas por fadiga.

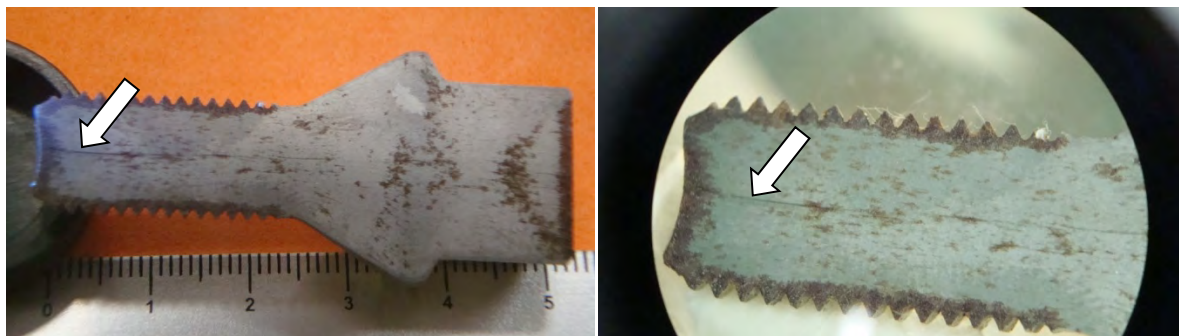
Nas imagens das macrografias dos fixadores verifica-se na amostra 5 um defeito de conformação do material, comuns em pontas de barras laminadas. Estas regiões são normalmente descartadas por apresentarem estas típicas falhas, conhecidas como dobras de laminação (Figura 3).

Figura 3. Macrografia do fixador com falha de laminação.
