# ANÁLISE DE MARCAS DE DEFORMAÇÃO EM BOBINAS DE AÇO COM GAVALIZAÇÃO BRILHANTE\*

## ANALYSIS OF DEFORMATION MARKS OCCURENCE ON STEEL COILS WITH BRIGHT GALVANIZING

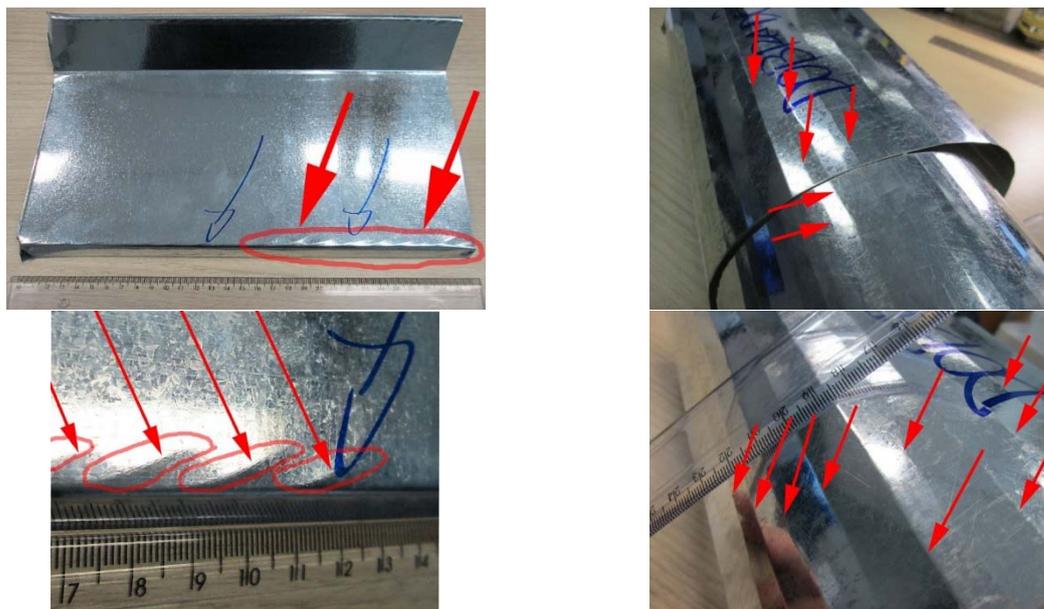
As fotos mostradas na Figura 8 referem-se às amostras do material recebido para análise nas espessuras medidas de 0,35mm (telhas) e 0,47 e 0,48mm (calhas). As marcas apresentadas estão ilustradas nestas figuras. O produto final não pode apresentar tais marcas, pois descaracterizaria o bom acabamento visado para estes produtos com o uso de material galvanizado brilhante. Por isso, o objetivo do presente trabalho é oferecer uma explicação para o aparecimento das marcas observadas nos componentes e indicar formas de evitar a sua formação, inclusive com a possibilidade de processamento da matéria-prima.

**Figura 8.** Fotos ilustrando as heterogeneidades apresentadas pelas chapas de aço analisadas. As fotos referem-se às amostras recebidas e as heterogeneidades estão destacadas nas imagens.

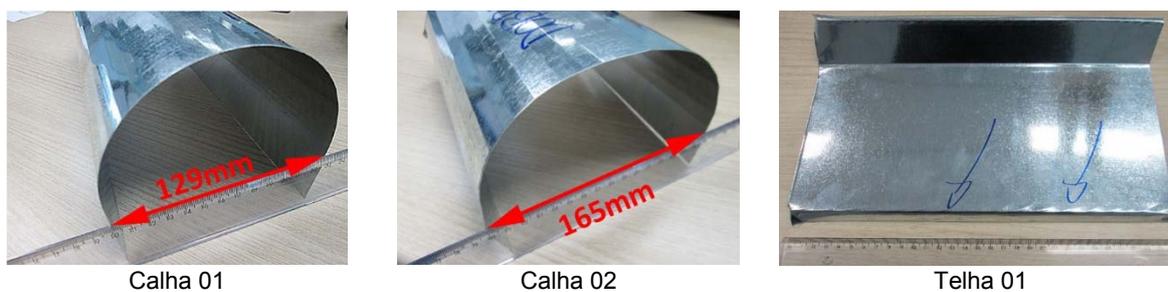
**Figura 9.** Identificação do material recebido para análise: “Calha 01” (com diâmetro menor); “Calha 02” (com diâmetro maior) e “Telha 01”.

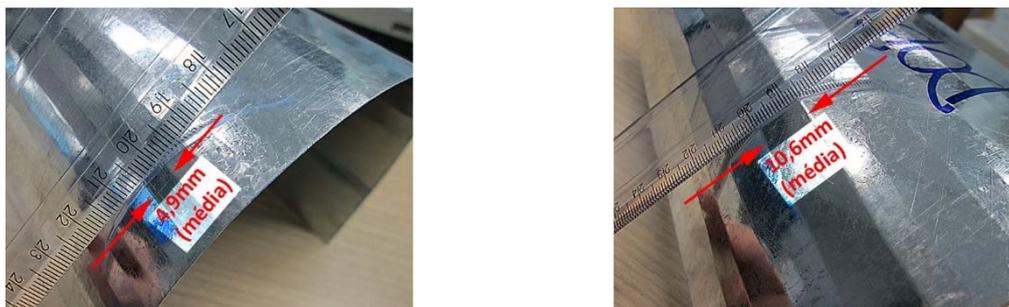
Tanto as amostras das calhas quanto a amostra da telha apresentam uma superfície com grande presença de marcas na forma de linhas em regiões de deformação plástica. No caso das calhas, que foram submetidas a um processo de deformação foi mais suave e homogêneo, as marcas formadas apresentam uma distribuição relativamente homogênea de distância entre si, conforme ilustrado pelas fotos da Figura 10 e pelo gráfico da Figura 11.

**Figura 10.** À esquerda: amostra “Calha 01”. À direita: amostra “Calha 02”. As fotos ilustram a formação de marcas alinhadas em direção ao raio de dobramento, características de linhas de distensão do aço das peças. A distância entre as marcas é relativamente constante.

Apesar da tendência de diminuir ainda mais a ductilidade deste material, recomenda-se que o mesmo seja processado por um laminador de encruamento, com um pequeno passe de redução da ordem de 1,5% para o material na mesma situação da amostra “Telha 01” (com 0,35mm de espessura) conforme comportamento mostrado pelos gráficos de tensão versus deformação mostrados na Figura 17.a. No caso do material das amostras “Calha 01” e “Calha 02”, considerando aplicáveis o comportamento mecânico apresentado pelas curvas tensão versus deformação da Figura 17.b, recomenda-se um passe de laminação de encruamento maior, da ordem de 3%.

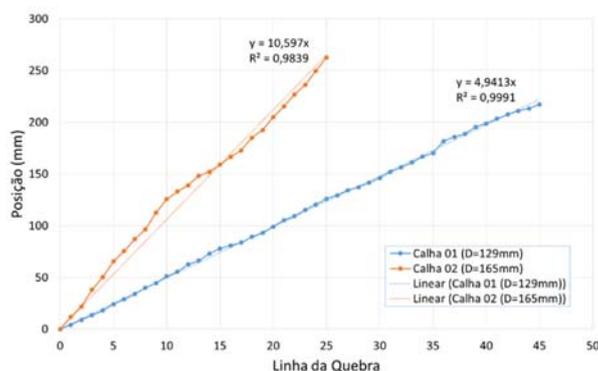
**Figura 11.** Distância entre as linhas de distensão das amostras de calhas recebidas.

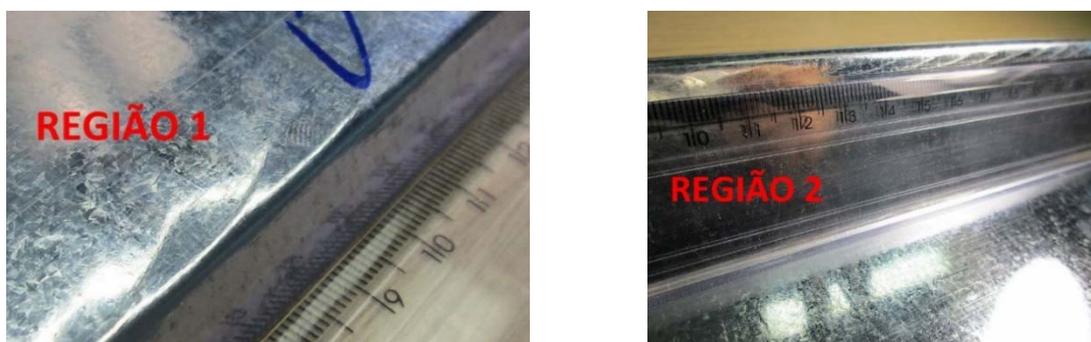
No caso da amostra da telha, o forte dobramento necessário para conformar a chapa produziu várias linhas concentradas no raio da dobra, que se propagaram parcialmente para o interior da peça seguindo uma trajetória curva. As fotos da Figura 12 ilustram o aspecto destas linhas na amostra “Telha 01” nas duas regiões de maior deformação plástica efetuada no processo de fabricação.

**Figura 12.** Aspecto das linhas de distensão observadas na amostra “Telha 01”. As linhas ocorreram em 2 regiões da peça, nas quais durante a fabricação houver uma operação de dobramento mecânico.

- As descontinuidades observadas nas peças recebidas são linhas de distensão (também conhecidas como bandas de Lüders), pelo aspecto geométrico (vide Figs. 12 a 14) e pela distribuição relativamente coerente das mesmas em peças com raios de curvatura variados (vide Fig. 9 e gráfico da Fig. 11);

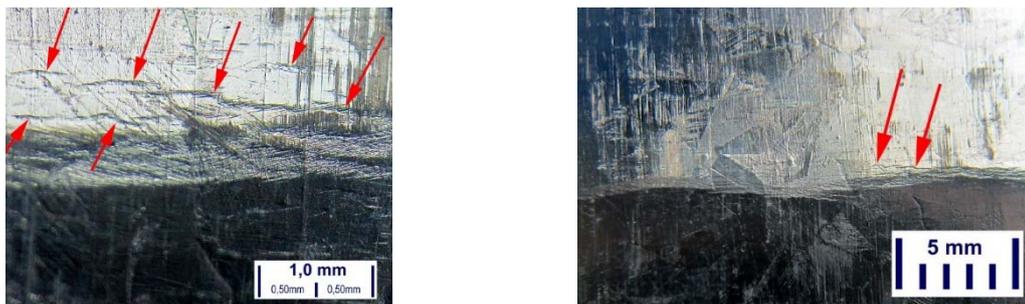
As fotos da Figura 13 ilustram as linhas das discontinuidades registradas em maiores ampliações. Nestas figuras, fica claro que tais linhas são linhas de distensão, como foram exemplificadas na Fig. 4. O mesmo tipo de registro feito na Fig. 13 para a amostra “Calha 2” foi feito para a amostra “Telha 01”. A partir desta comparação geométrica, as marcas serão designadas a partir neste relatório como sendo linhas de distensão, também conhecidas como bandas de Lüders ou mesmo quebras de superfície.

**Figura 13.** Aspecto das marcas lineares na superfície da amostra “Calha 02” com 40X e 10X de ampliação (da esquerda para a direita).

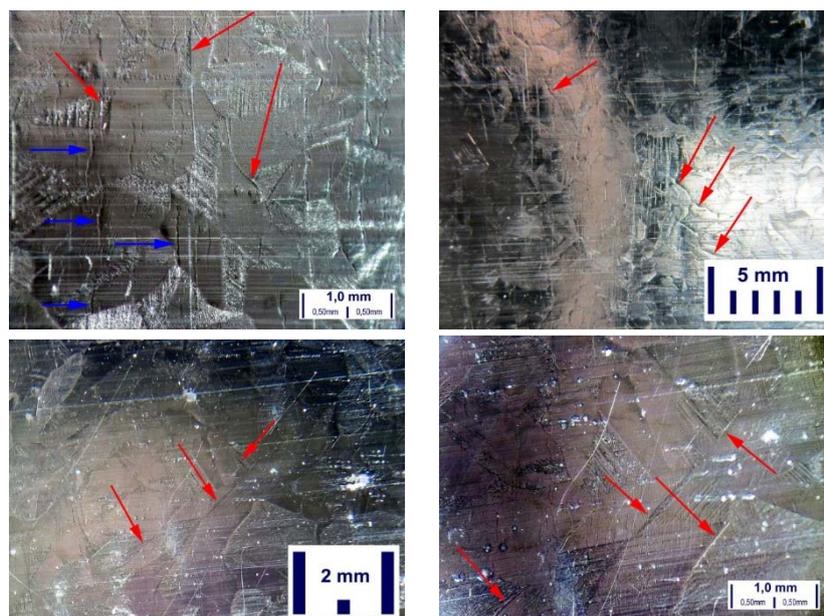
Outra característica avaliada na observação superficial foi a presença ou não de deformação plástica dos cristais da camada galvanizada a quente. Esta deformação plástica seria um indicativo de uma laminação de encruamento (*skin pass rolling*) nas amostras recebidas para análise. As fotos da Figura 14 ilustram que as superfícies das amostras apresentaram uma nítida diferença de altura entre os cristais da camada galvanizada que só poderiam ocorrer se o material não tivesse sofrido laminação de encruamento posteriormente à galvanização a quente. Com isso é presumível considerar que o material foi submetido a uma forte condição de envelhecimento devido a passagem do mesmo pelo banho de zinco (*zinc pot* – Fig. 7).

**Figura 14.** Fotos ilustrando a presença de degraus entre os cristais da camada galvanizada (algumas das quais indicadas pelas setas vermelhas inclinadas) que indicam que o material não sofreu laminação de encruamento após a galvanização. Na foto superior à esquerda as setas azuis horizontais indicam alguma das linhas de distensão presentes na amostra

- O material recebido não foi processado através de uma laminação de encruamento após o tratamento de galvanização (imersão a quente em banho de zinco), devido ao aspecto superficial que ainda apresenta variação nos degraus dos cristais de zinco formados na sua superfície (vide Fig. 14);

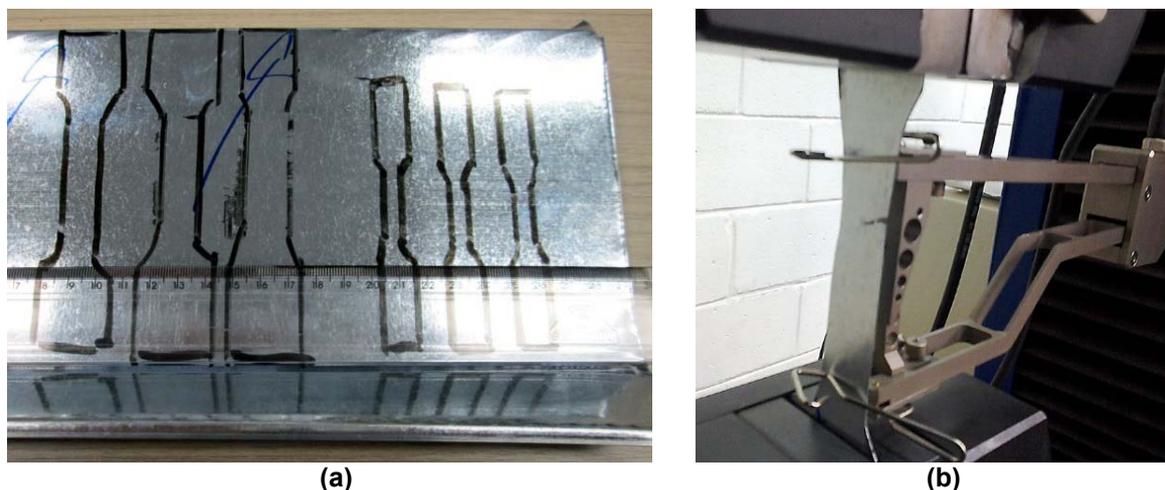
**Figura 15.** Foto ilustrando a demarcação para retirada de CPs de tração na amostra “Telha 01”.

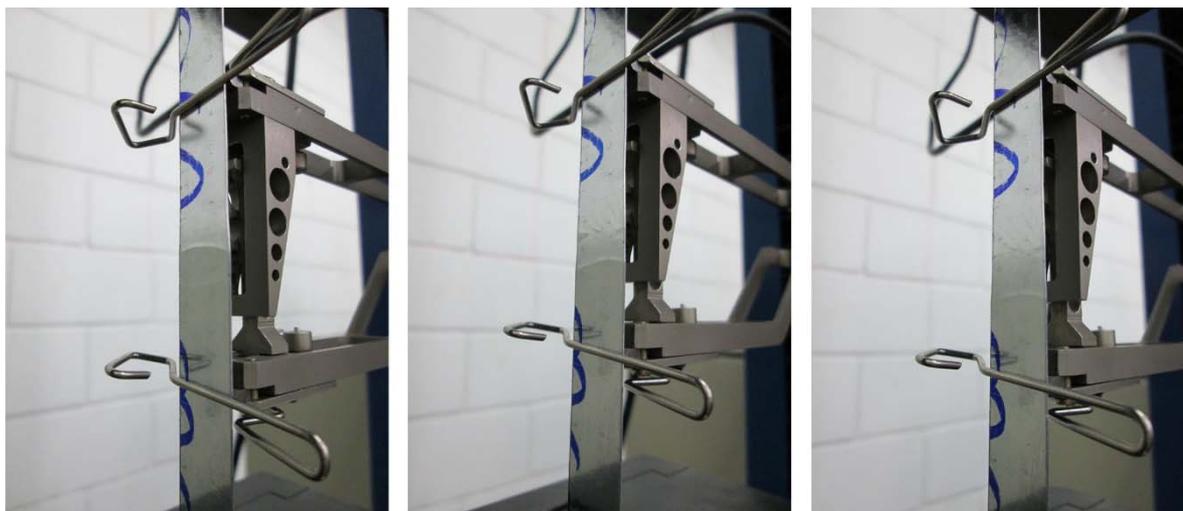
Durante os ensaios de tração foi possível observar claramente a formação de linhas de distensão (similares às mostradas na Fig. 4) e que estão exemplificadas nas fotos da Figura 16. A grande quantidade de linhas de distensão, sua intensidade e facilidade pelas quais as mesmas foram observadas e registradas ao longo do ensaio indicam a presença de um grande patamar de escoamento nestes materiais.

**Figura 16.** Fotos ilustrando a evolução das bandas de Lüders ou linhas de distensão (da esquerda para a direita) em um CP de tração longitudinal oriundo da amostra “Calha 02” ao longo do ensaio de tração. A velocidade de tração do ensaio era de 5mm/min. e o intervalo entre cada foto de 10 segundos o que dá uma diferença de deformação de 1,7% entre cada foto.

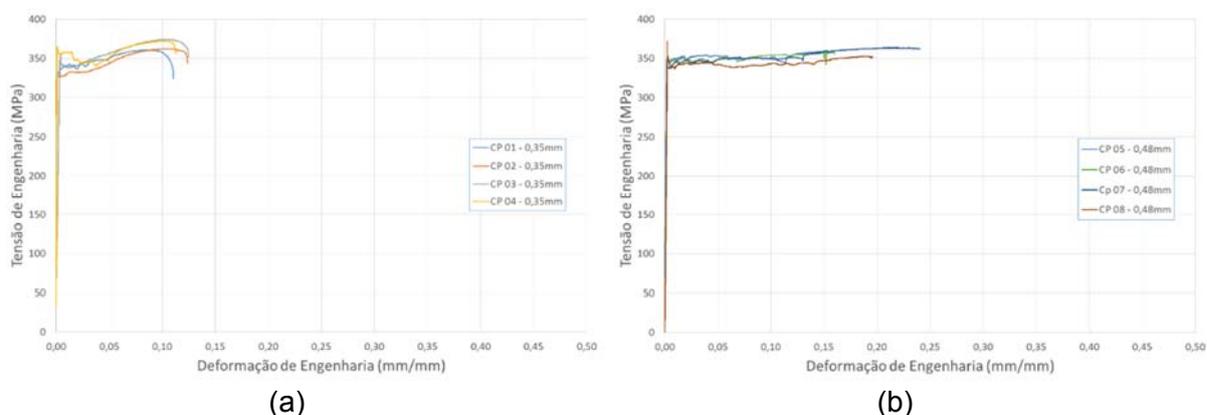
As curvas tensão versus deformação de engenharia obtidas para os CPs transversais (oriundos da amostra “Telha 01”) e longitudinais (oriundos da amostra “Calha 02”) estão apresentadas na Figura 17. Nestas curvas é nítido a condição de envelhecimento na qual se o aço das amostras, especialmente para o caso da amostra “Calha 02”, nas quais o patamar de escoamento praticamente encontra-se mesclado com a pequena fase de encruamento do material.

**Figura 17. (a)** Curvas tensão (S) versus deformação (e) de engenharia para CPs de tração transversais retirados da amostra “Telha 01”. **(b)** Curvas tensão (S) versus deformação (e) de engenharia para CPs de tração longitudinais retirados da amostra “Calha 02”.

A forma das curvas tensão versus deformação indicam um material que foi envelhecido por tempo (e provavelmente pela temperatura do processo de galvanização) após uma etapa de encruamento anterior. Esta condição é muito similar ao mostrado na Figura 6 deste artigo.

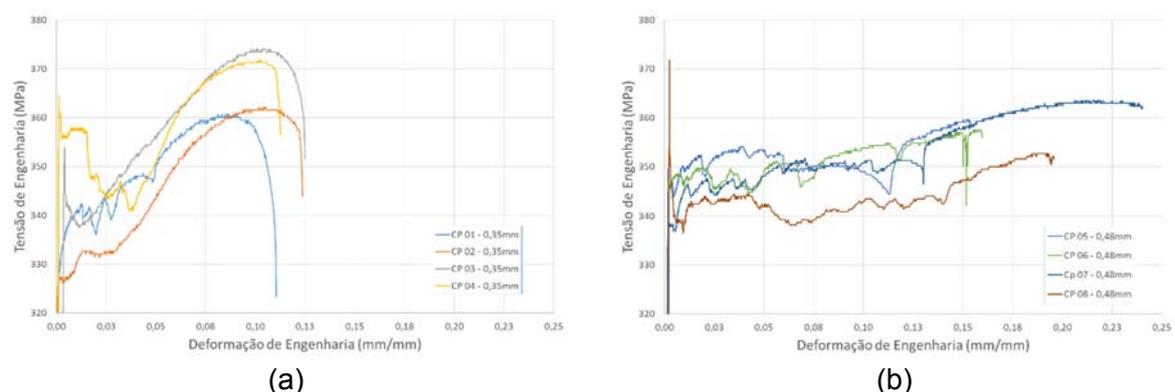
Para facilitar a quantificação do patamar de escoamento em ambos os casos (amostras transversais e longitudinais), foi necessário, como mostrado na Figura 18, mudar a escala de visualização dos gráficos para permitir uma leitura mais precisa. No caso das amostras transversais (Fig. 17.a) o patamar variou entre 3 e 5%. Já nas amostras longitudinais (Fig. 17.b) o patamar variou de 11 a 14%.

**Figura 18.** Curvas tensão versus deformação (S<sub>xe</sub>) ampliadas. **(a)** CPs retirados na direção transversal da amostra “Telha 01”. **(b)** CPs retirados na direção longitudinal da amostra “Calha 02”.
