# ANÁLISE DA CORROSÃO NAS TUBULAÇÕES DE GÁS DE COQUERIA: ESTUDO DE CASO NA ÁREA DA SINTERIZAÇÃO DA ARCELORMITTAL TUBARÃO<sup>1</sup>

## CORROSION ANALYSIS IN STEEL PIPING FOR COKE OVEN GAS (COG): STUDY OF CASE ARCELORMITTAL TUBARÃO SINTER PLANT

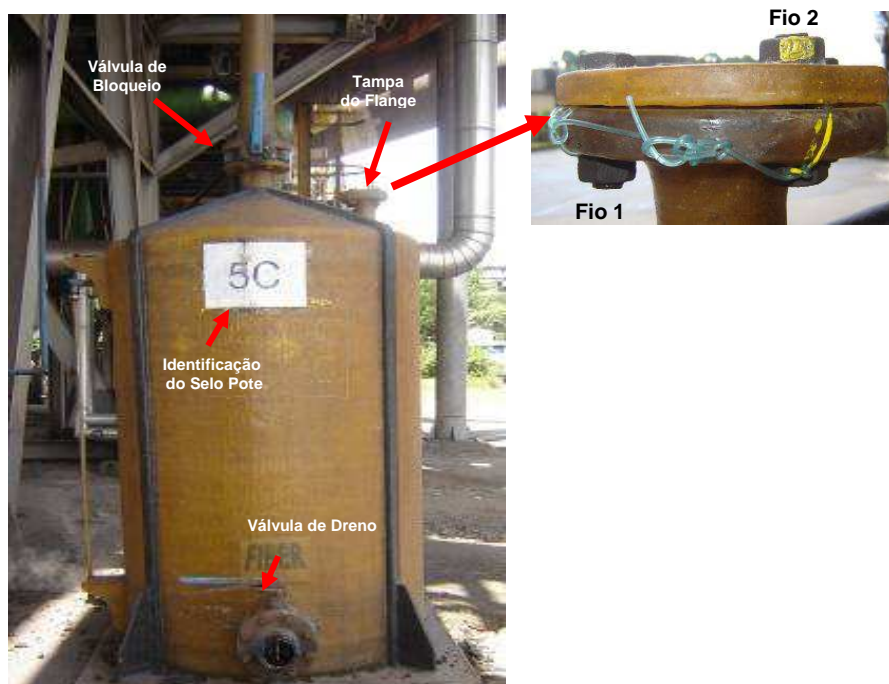
**Figura 2:** Fotografia do selo pote com identificação das partes que o compõe e em destaque o flange onde os fios foram fixados.

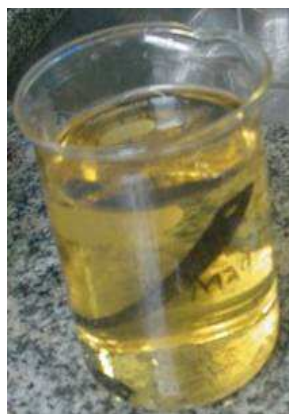
**Figura 3:** (a) Fotografia de um cupom de prova no momento da retirada do selo pote, após exposição ao condensado de COG por um período de três meses. (b) Fotografia de um cupom de prova imerso no solvente.

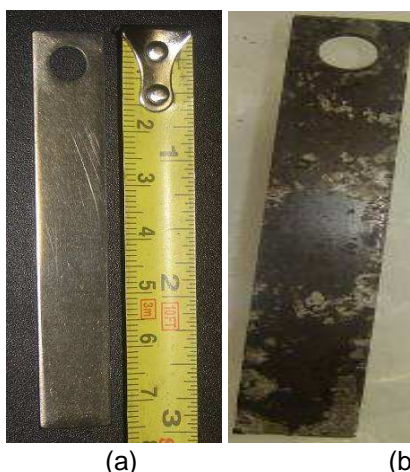
Quanto aos aspectos morfológicos, verificou-se a presença de corrosão uniforme nos cupons de prova expostos no condensado conforme Figura 11 (b).

Figura 11: (a) Cupom de prova. (b) Cupom de prova apresentando corrosão generalizada

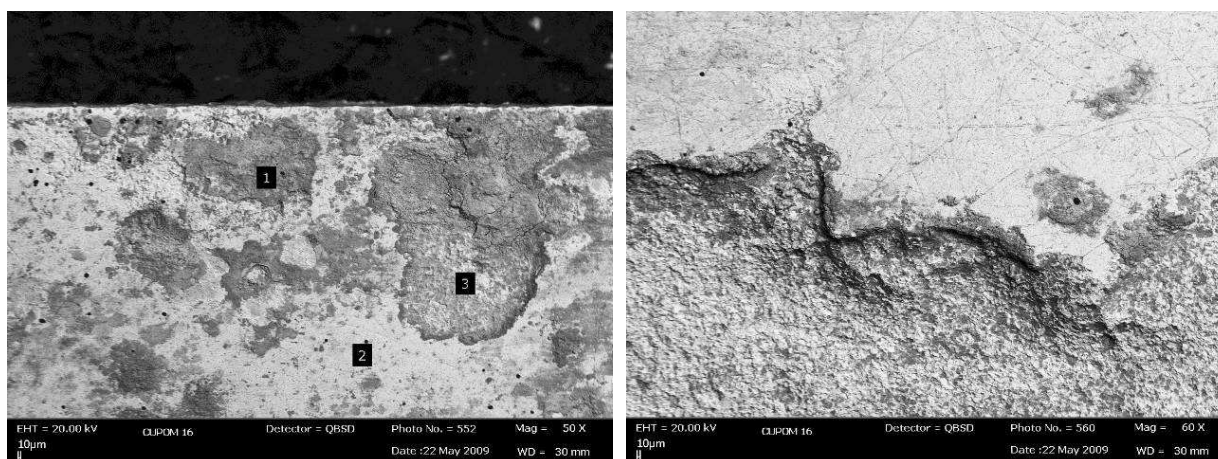
Figura 12: (a) Imagem obtida no MEV, mostrando ampliação de 50 vezes da superfície do cupom. (b) Imagem obtida no MEV, mostrando ampliação de 60 vezes da superfície do cupom.

Na Figura 12 (a) foram destacados três pontos. No ponto 1 observa-se a formação de um núcleo de oxidação, na região do ponto 2 têm-se uma área não atacada, com pequenos pontos de oxidação. Caso este cupom permanecesse por um período maior, imerso no condensado, esta área apresentaria maior corrosão. O ponto 3

revela uma oxidação com perda de massa. Na Figura 12 (b) mostra área com elevada perda de massa com ampliação de 60 vezes.
