## ANÁLISE DE FALHA DE ARAMES DE ARMADURA DE TRAÇÃO DE UMBILICAL SUBMARINO\*

### FAILURE ANALYSIS OF SUBMARINE UMBILICAL TENSION ARMOR WIRES

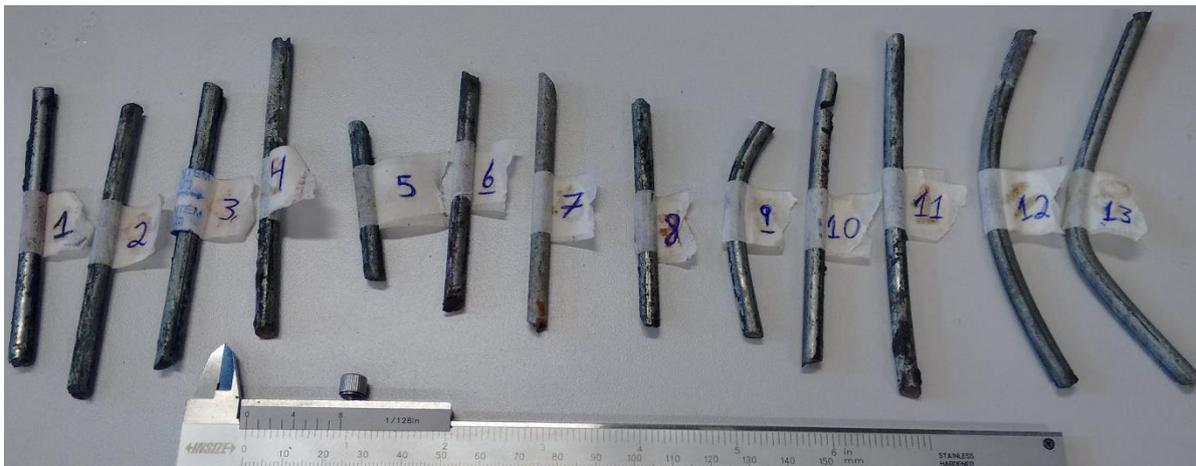
Figura 4. Grupos de 13 arames recebidos para análise e identificados como arames com corte.

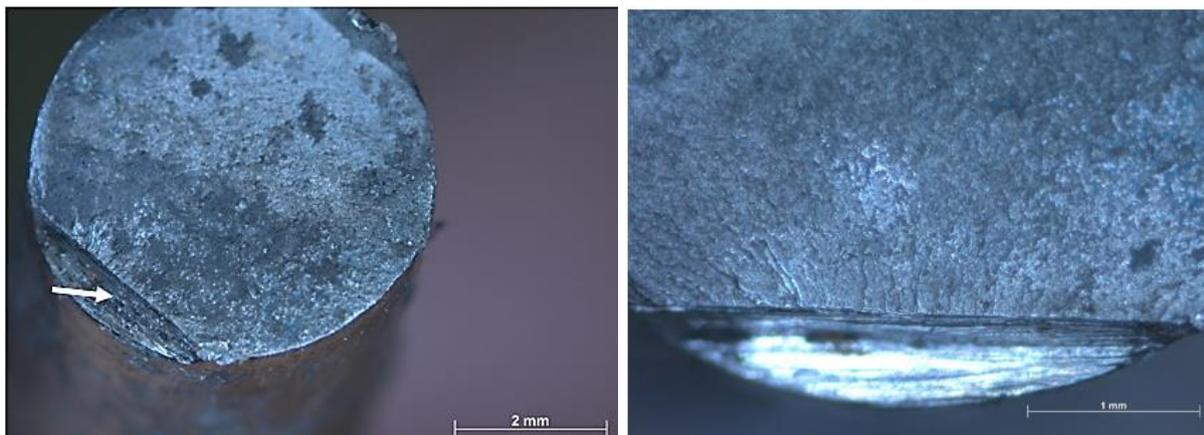
As fraturas analisadas iniciaram junto a marcas de corte mecânico, como pode ser observado na Figura 5. Esta peculiaridade foi verificada na maior parte das amostras tanto no grupo das amostras com corte quanto nos denominados de fratura frágil. A Figura 5 apresenta a superfície de fratura por fadiga do arame que apresentou a maior superfície plana de propagação (Amostra 11 da Figura 4), iniciando na marca de corte. O início da fadiga é associado às marcas de catraca junto ao fundo do corte. Estas marcas evidenciam que a fadiga iniciou no fundo do corte realizado previamente ao ensaio de fadiga. Além disso, resina epóxi aderida à superfície do corte e da fratura indica que o corte foi realizado antes do teste de fadiga do umbilical. A fratura apresenta extensa propagação plana estável até atingir a ruptura instável final, formando o plano inclinado de cisalhamento final em posição diametralmente oposta ao início da fratura. Este arame foi identificado como o primeiro a fraturar, pois apresentou maior superfície de propagação.

**Figura 5.** À esq.: Superfície de fratura por fadiga do arame (Amostra 11 da Fig. 4) iniciada na marca de corte (indicado pela seta). Resina aderida sobre a superfície do corte tornando-o opaco indica que este foi realizado previamente ao teste de fadiga. À dir.: detalhe das marcas de catraca de início de fadiga após limpeza da fratura para retirada da resina. A superfície de corte fica brilhosa após a retirada da resina.

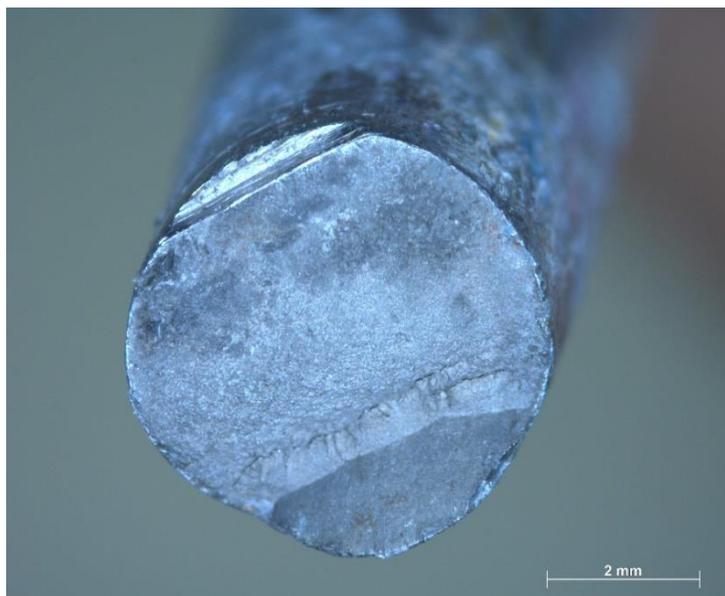
A Figura 6 mostra a fratura da Amostra 8. Esta foi a amostra que apresentou a segunda maior propagação plana deste grupo. O mecanismo de falha é o mesmo da amostra anterior. A amostra 5 (Figura 7) também apresentou marca de corte como origem da fratura por fadiga. Porém, a propagação de fadiga plana é menor que as das amostras anteriores, indicando que esta foi consequência das anteriores. Neste caso também é possível associar o início da fadiga com a marca de corte. Além disso, pode ser notado que o corte está coberto por resina, indicando que ele foi produzido antes do teste de fadiga. Outra evidência vista em todos arames que contém a marca de corte é que a marca é inclinada (oblíqua) ao eixo do arame, como é evidenciado na Figura 7.

**Figura 6.** Superfícies de fratura de arame junto a marcas de corte após limpeza (Amostra 8 da Figura 2). Mesmo aspecto da amostra anterior (Fig. 5).

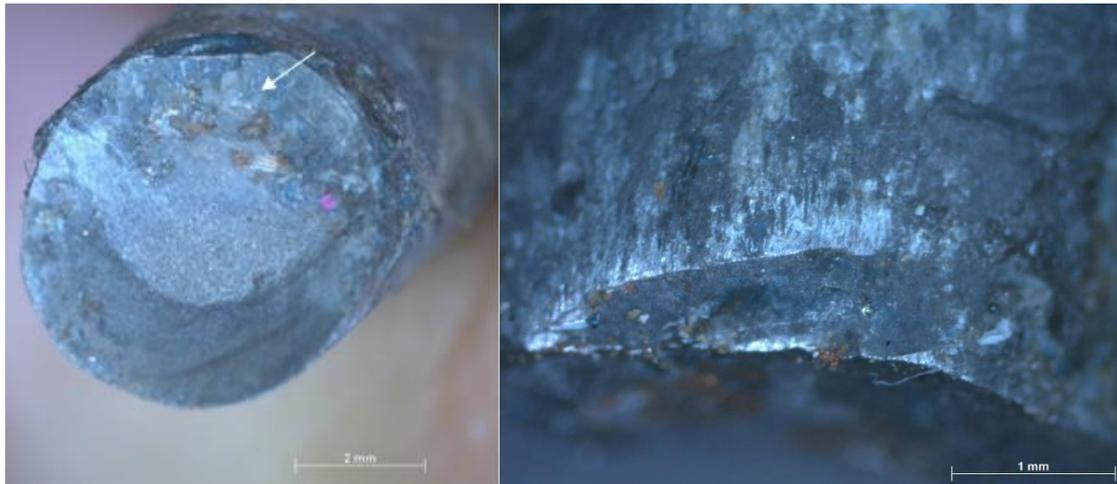
**Figura 7.** Fratura da amostra 5. À esq.: fratura que também apresentou marca de corte como origem da falha (seta). À dir.: a marca de corte de origem da fadiga. O corte está coberto por resina e é oblíquo em relação ao eixo do arame.

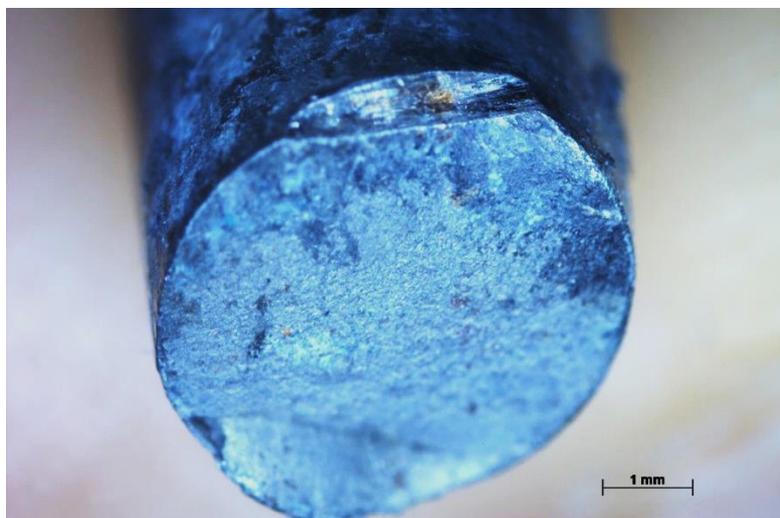
No grupo de fraturas frágeis foi identificada uma amostra que também foi uma das primeiras a romper pois também apresenta grande superfície de propagação de fadiga a partir da marca de corte (Figura 8).

**Figura 8.** Amostra do grupo de fraturas frágeis, que também foi uma das primeiras a romper pois também apresenta grande superfície de propagação de fadiga a partir da marca de corte.

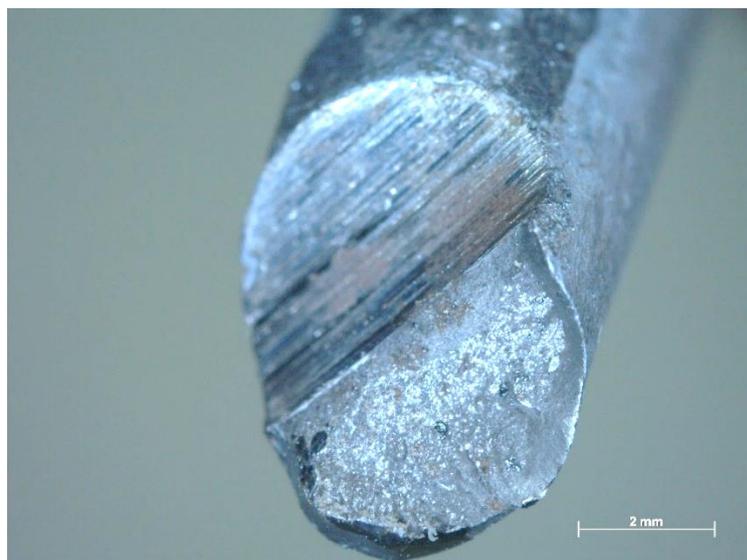
**Figura 9.** Fratura da Amostra 10, que apresenta corte profundo e brilhoso (sem adesão de resina) seguido de ruptura por sobrecarga monotônica de flexão.

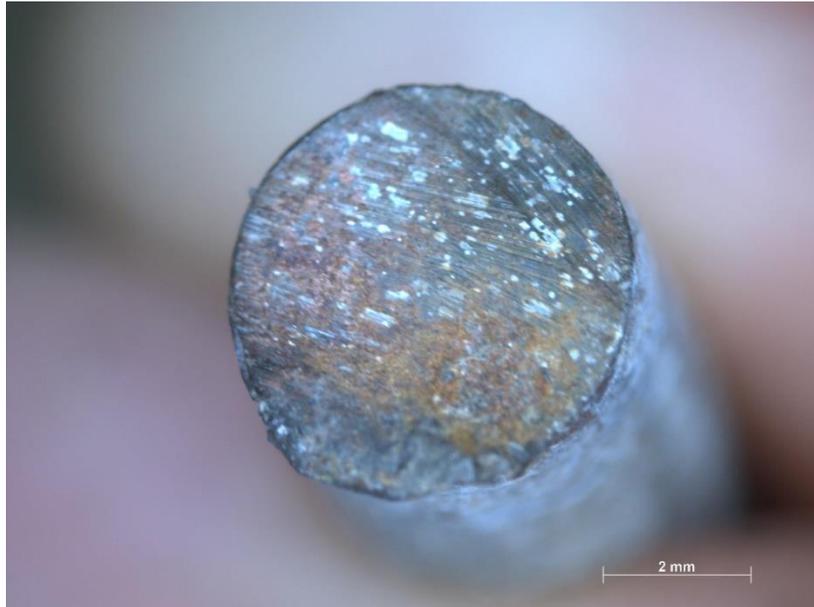
A Figura 10 mostra uma das extremidades da Amostra 12, cuja superfície é típica de corte mecânico, sem fratura em nenhuma das extremidades. Supondo que não tenha sido montado um arame totalmente partido no umbilical, esta amostra foi cortada em suas duas extremidades para a análise. A Figura 11 representa uma das amostras do grupo denominado de fratura dúctil, cuja fratura tem aspecto taça-cone de ruptura monotônica por sobrecarga final. A Tabela 1 apresenta o quantitativo das ocorrências de fratura dos arames.

**Figura 10.** Amostra 12, cuja superfície é típica de corte mecânico, sem fratura.

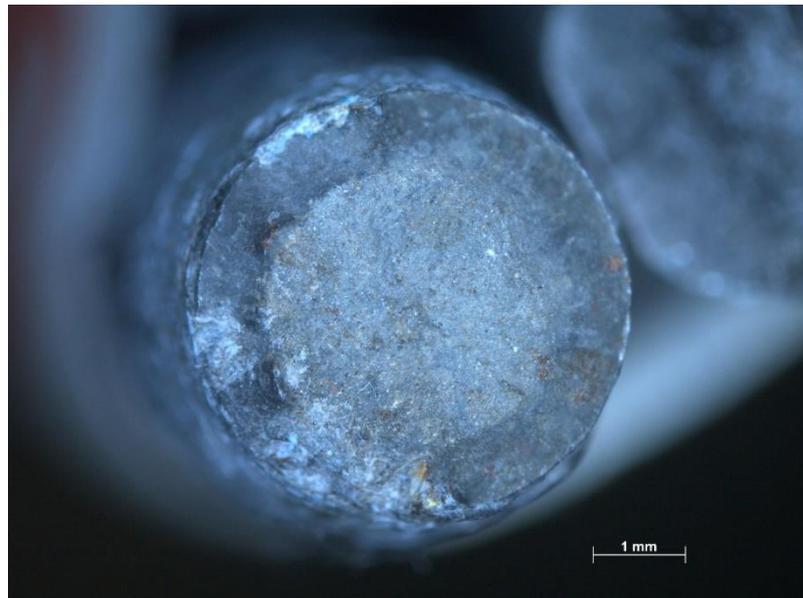
**Figura 11.** Amostra do grupo denominado de dúctil, com escoamento, cuja superfície é típica de sobrecarga monotônica (taça-cone).

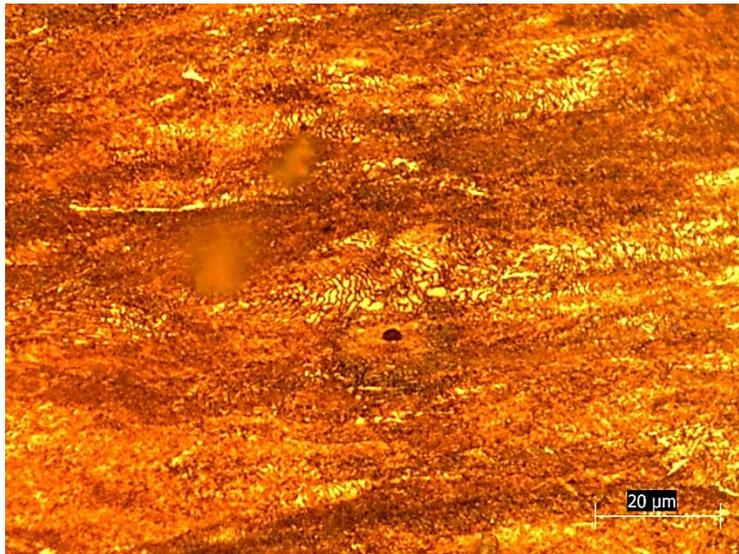
A análise microestrutural indicou que o arame foi fabricado em liga de aço composta de microestrutura de perlita e ferrita altamente deformada a frio (Figura 12). Não foram identificados defeitos metalúrgicos associados à falha da Amostra 11 (Figura 13), que foi a primeira a romper. A microestrutura da Amostra 8 também está apresentada (Figura 14).

**Figura 12.** Amostra 11. Microestrutura composta de perlita e ferrita deformadas a frio.

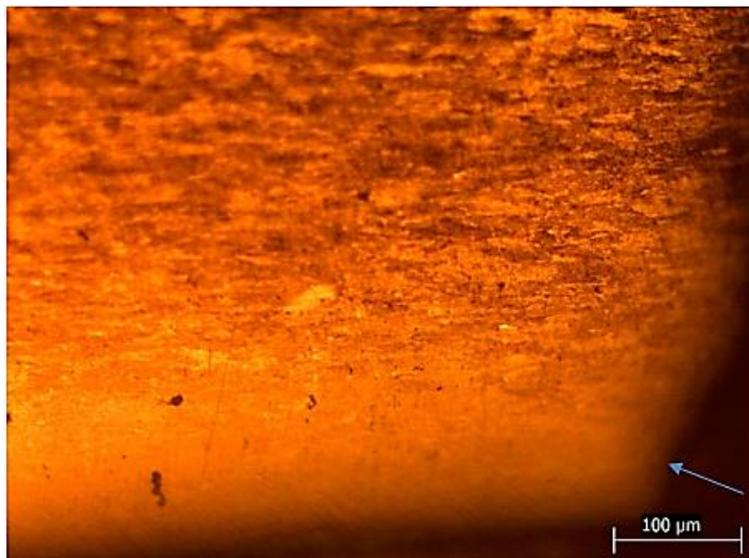
**Figura 13.** Amostra 11. Microestrutura junto ao início da fadiga, mostrando ausência de defeito metalúrgico (seta).

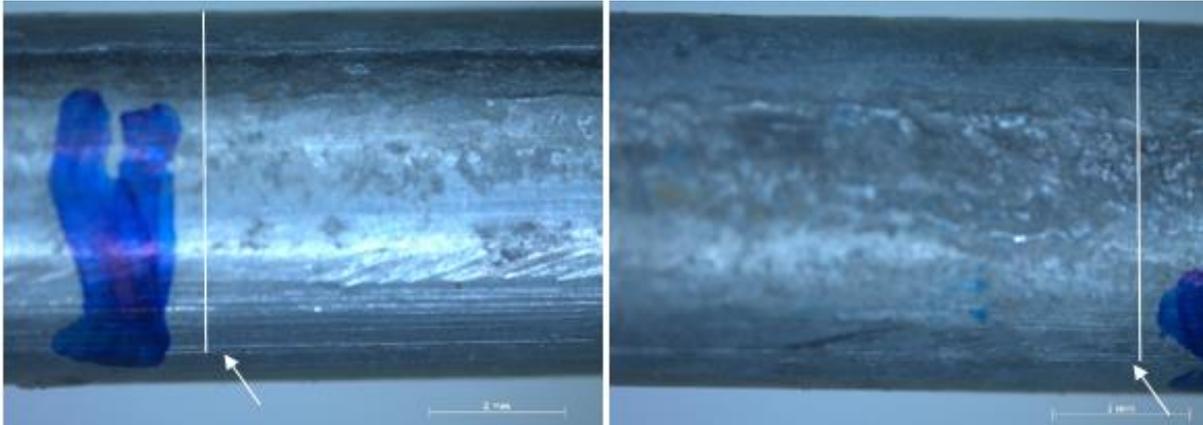
A Figura 14 apresenta o resultado da análise dimensional do arame. As imagens mostram que não há diferença na distância da marca de fabricação até a geratriz extrema do arame, no comprimento de 144 mm. Portanto, o arame não sofreu deformação plástica de torção.

**Figura 14.** Deslocamento relativo da marca de referência (setas) em relação a geratriz extrema do arame ao longo do comprimento de 144 mm. Como não há diferença de deslocamento (as linhas brancas verticais são idênticas), não ocorreu torção plástica do arame.

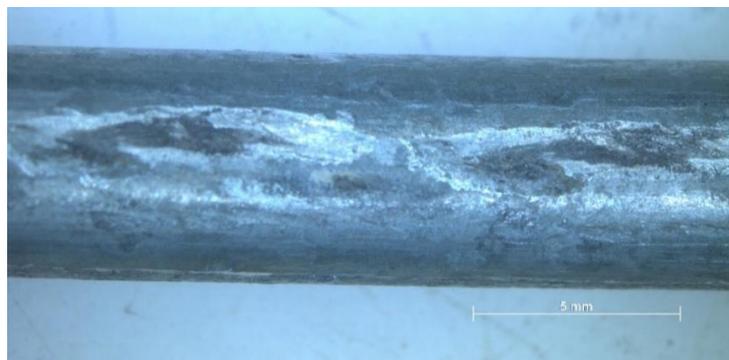
Imagens de defeitos superficiais desse arame também foram obtidas. A Figura 15 mostra marcas de deformação devido ao atrito sob pressão entre as armaduras interna e externa do umbilical durante solicitação cíclica. A Figura 16 mostra a marca de corte que originou a fadiga desse arame.

**Figura 15.** Marcas de deformação devido ao atrito sob pressão entre as armaduras interna e externa do umbilical durante solicitação cíclica.

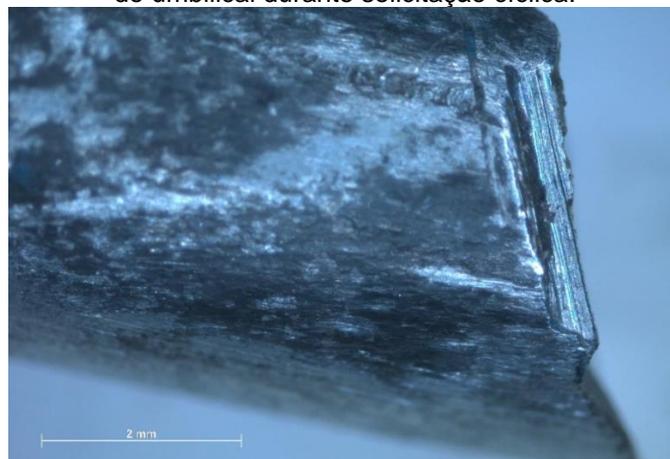
**Figura 16.** A marca de corte oblíqua que originou a fadiga desse arame.
