ANÁLISE DE FALHA DE BARRAS DE GRELHA DE CARROS DE PELOTIZAÇÃO DE MINÉRIO DE FERRO ¹

FAILURE ANALYSIS OF PALLET CAR GRATE BARS EMPLOYED IN IRON ORE PELLETIZING PROCESS

¹ Contribuição técnica ao 62º Congresso Anual da ABM – Internacional, 23 a 27 de julho de 2007, Vitória – ES, Brasil.

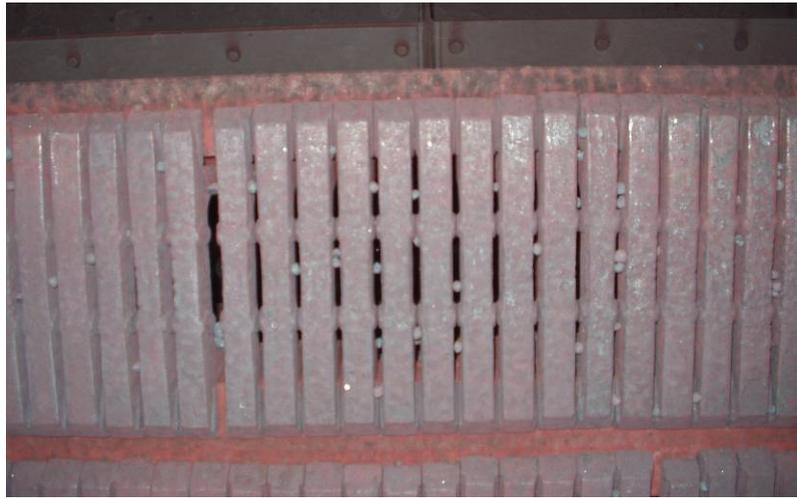
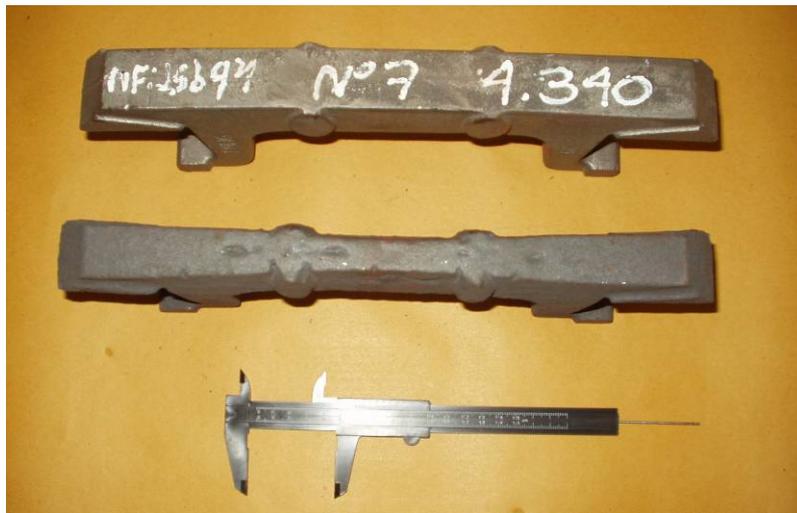
Figura 2 - Barras de grelha montadas sobre um carro de pelotização; (b) Amostras de barras intacta (acima) e já utilizada em serviço (abaixo).

Da Figura 2, já ficava claro que a exposição ao ambiente de serviço provoca perda de massa, reduzindo de maneira significativa a largura da barra de grelha, especialmente no centro em função do contato com a carga de pelotas e maior fluxo local de ar.

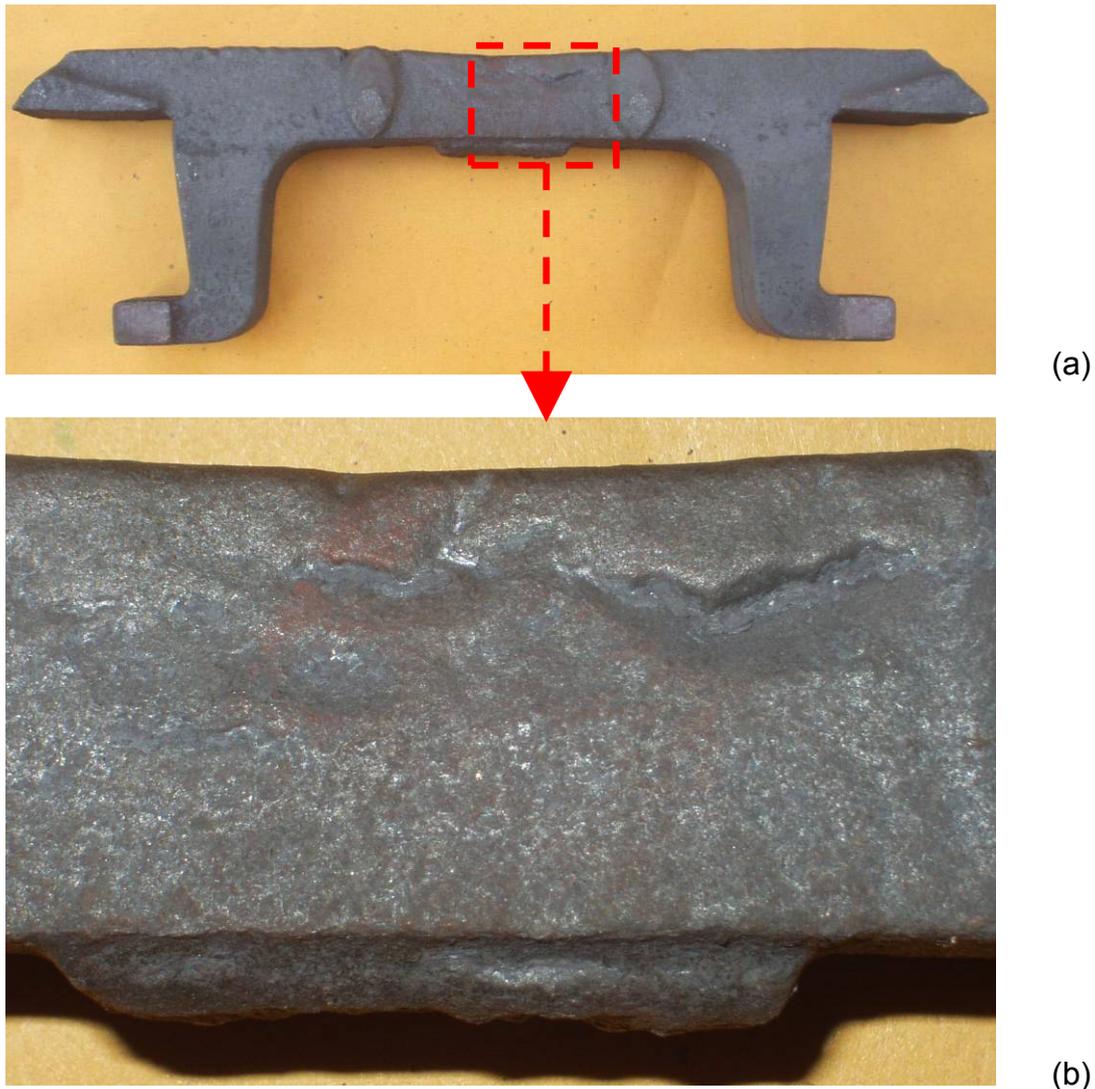
A macro-análise da barra já usada em serviço mostra uma camada de óxidos generalizada sobre a superfície (Figura 3). Macroscopicamente, não foram observadas trincas superficiais, somente alguns defeitos de fundição (vazios) e regiões com perda de massa mais acentuada. Foram estimadas perdas de massa da ordem de até 26% relativamente as barras virgens.

Figura 3 - (a) Aspecto da barra de grelha usada mostrando a camada de óxidos formada sobre a superfície durante a operação em serviço; (b) Detalhe de um vazio gerado na fundição.

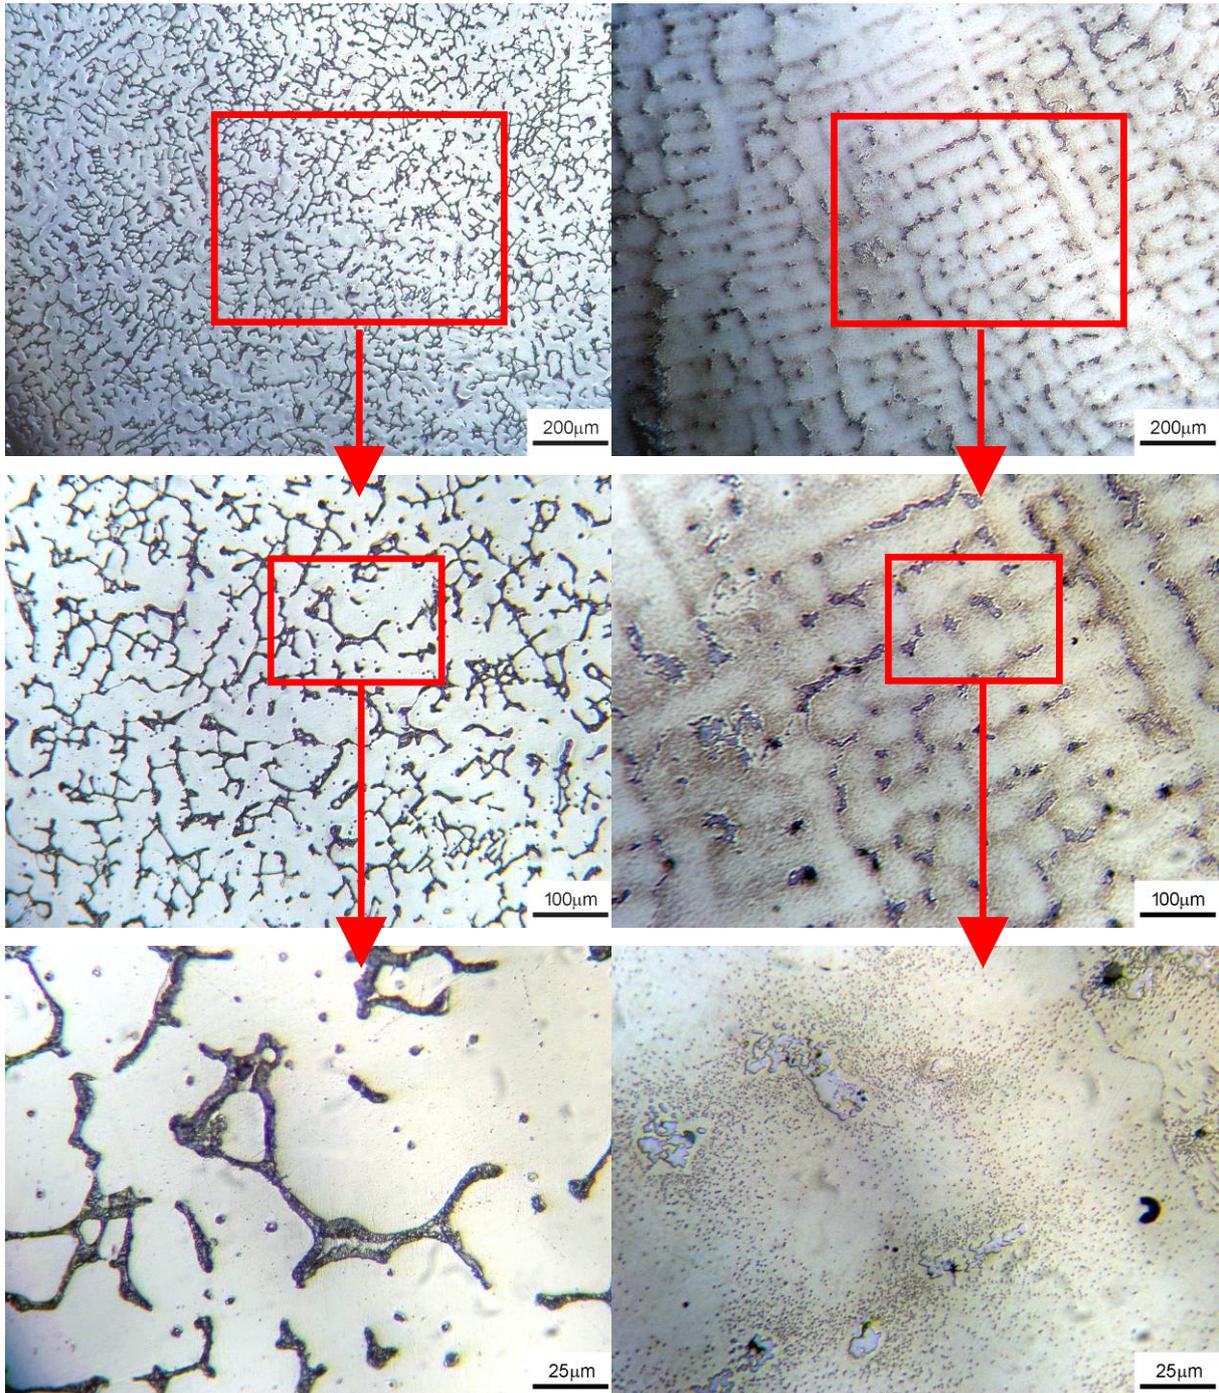
A análise metalográfica do centro da barra de grelha virgem mostra uma microestrutura típica de aço inox HH, contendo, inclusive, carbonetos de cromo precipitados em contornos de grão austeníticos (regiões interdendríticas na Figura 4a). Por outro lado, a metalografia de amostra do centro da barra de grelha já usada (Figura 4b) mostra extensivo coalescimento de carbonetos primários e intensa precipitação de carbonetos secundários. A austenita pode reter até 0,2% de carbono em solução sólida, porém, em situações exposição do material por longo tempo a altas temperaturas, o carbono pode se combinar com o cromo, ou outros elementos de liga para formar uma fina distribuição de carbonetos na microestrutura.

Figura 4 - Análise micrográfica do plano transversal das barras mostrando a presença de carbonetos em regiões interdendríticas (regiões mais escuras).

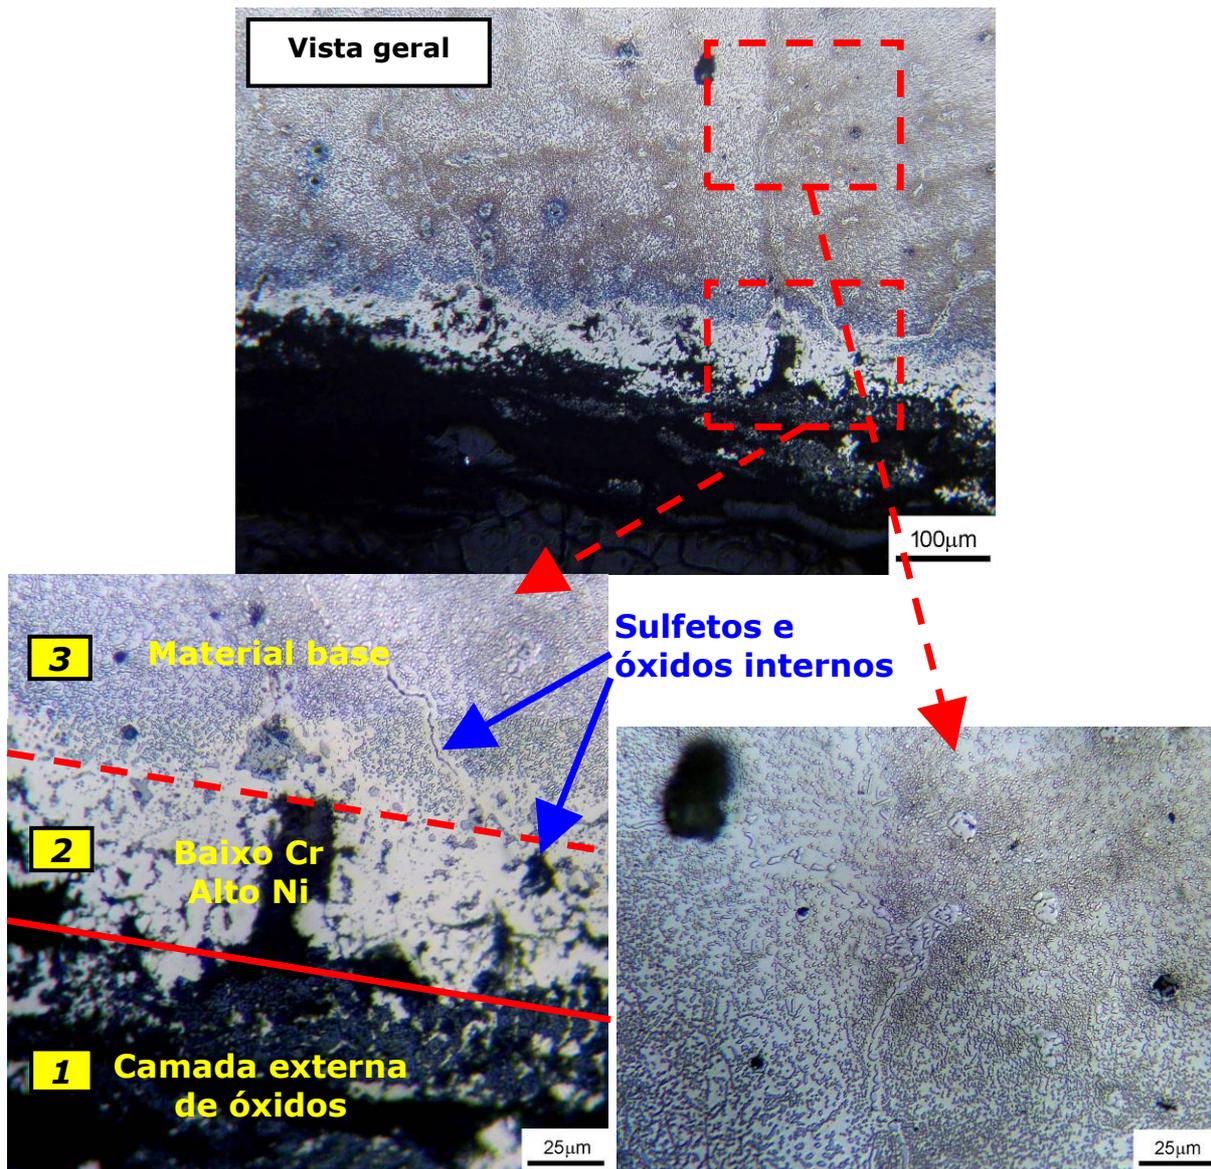
Na Figura 5, a análise metalográfica de região próxima à superfície da barra de grelha usada mostra a presença de 3 regiões distintas: A primeira consiste de uma camada de óxidos fragmentada, porosa e provavelmente não-protetora. A análise por EDX dos pontos identificados na Figura 6 sugere a presença predominante de Cr_2O_3 , Fe_2O_3 e/ou espinéis de Fe-Cr, conforme mostram os dados apresentados na Tabela 3.

Figura 5 - Análise metalográfica da superfície da barra de grelha usada mostrando as três principais regiões: (1) Camada externa de óxidos, (2) Região de depreciação de Cr, e (3) metal base.

A segunda região consiste do metal adjacente à camada de óxidos, que apresenta algumas trincas, vazios e óxidos/sulfetos internos, com pouca ou nenhuma precipitação de carbonetos. A análise por microsonda EDX revelou que esta região é depreciada em Cr e rica em Ni. Foram encontradas grandes quantidades de sulfetos de cromo, provavelmente do tipo Cr_3S_4 ou CrS . A depreciação do teor de cromo da liga, próximo à superfície, pela formação de óxidos e sulfetos, torna o material suscetível ao ataque corrosivo, uma vez que o caráter inoxidável do aço requer um teor mínimo de 12 % de Cr. O enxofre é proveniente da queima dos combustíveis utilizados no processo e da contaminação da carga de pelotas.

Por fim, na terceira região, a partir de cerca de 100 µm da superfície, observa-se uma intensa precipitação de carbonetos, sem sinais de oxidação interna, com a composição química se mantendo próxima à da liga base, conforme demonstra a análise por EDX na Tabela 3.

As características da morfologia da corrosão observada, i.e. camada de óxidos porosa e fragmentada junto com sulfetos internos, são consistentes com processos de corrosão a quente induzidos por sais do tipo sulfatos e cloretos de metais alcalinos e alcalino-terrosos [1-3]. A mistura destes sais e óxidos pode resultar na geração de eutéticos de baixo ponto de fusão, da ordem de 500°C, os quais podem depositar-se no estado líquido sobre a superfície das barras em serviço, propiciando corrosão a quente, uma vez que a temperatura das barras pode exceder os 600°C durante eventuais paradas curtas do forno. A presença de sais líquidos destrói a camada de óxidos protetores por meio de sua dissolução.

- Utilizar liga com teor de cromo mais elevado, de modo a aumentar o suprimento deste elemento na região depreciada junto à superfície;
- Especificar uma liga com mis elevados teores de Si e Al visando aumentar a sua resistência global à oxidação.

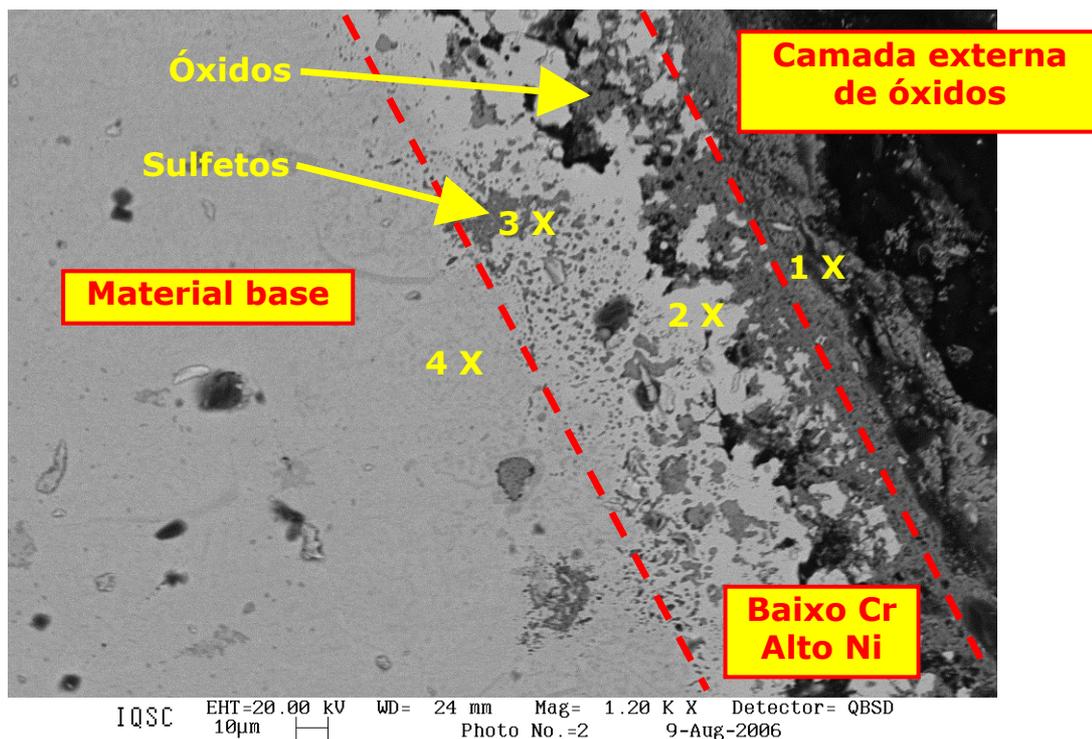
Figura 6 - Pontos analisados por EDX junto à superfície da barra de grelha utilizada em serviço.
