# ANÁLISE DE FALHA DE CHUMBADORES DE PRÉ-CONCRETAGEM<sup>1</sup>

## FAILURE ANALYSIS OF PRE-INSTALLED MECHANICAL ANCHORS

<sup>1</sup> Contribuição técnica ao 65º Congresso Anual da ABM, 26 a 30 de julho de 2010, Rio de Janeiro, RJ, Brasil.

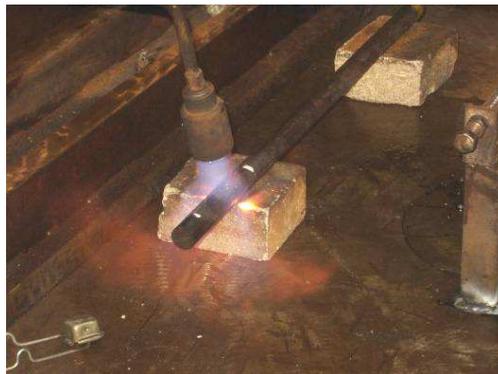
Visando solucionar o problema, as barras foram então trabalhadas a quente. O aquecimento foi realizado manualmente por meio de maçarico (Figura 2), porém sem o preciso controle da temperatura e do tempo de aquecimento. Medidas feitas com pirômetro manual registraram temperaturas acima de 500°C na superfície aquecida, mas, no momento do dobramento, a temperatura medida já havia caído para valor próximo de 250°C. Vale salientar que, na extremidade fria da barra, a temperatura não ultrapassou os 90°C e que, sempre após o dobramento, as barras foram cobertas com mantas térmicas para diminuir a taxa de resfriamento da peça. Barras de diversos diâmetros foram utilizadas na confecção dos chumbadores, porém as que mais comumente apresentam falhas possuíam diâmetros acima de 1 polegada. Tanto as barras dobradas a quente como as dobradas a frio apresentam casos de falhas prematuras, culminando na solicitação e execução da presente análise de falha.

**Figura 2.** Detalhe do aquecimento da barra imediatamente antes da operação de dobramento.

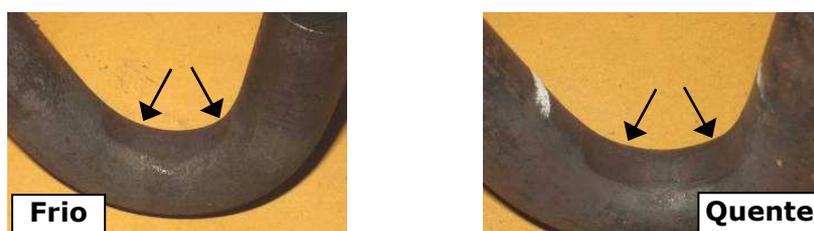
A Figura 5 apresenta os resultados da análise macrográfica das amostras intactas (dobradas, respectivamente, a frio e a quente), evidenciando as marcas provocadas pela pressão de contato exercida pela travessa durante a operação de dobramento.

**Figura 5.** Marcas provocadas pelo contato da travessa de dobramento.

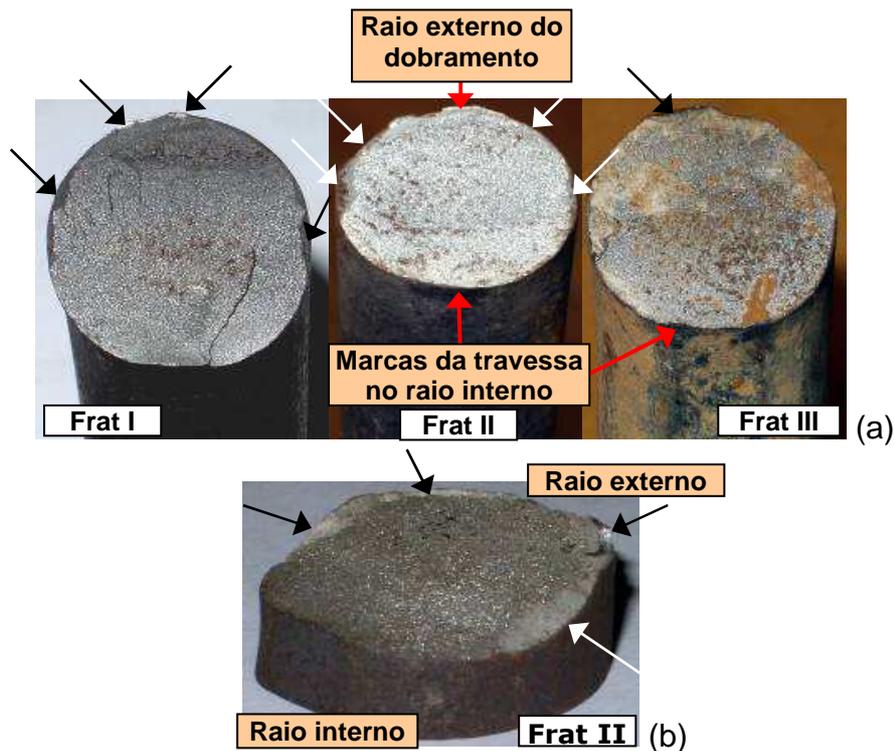
A análise macrográfica das superfícies de fratura (Figura 6) das amostras Frat I, Frat II e Frat III sugere fortemente a presença de um modo de fratura frágil devido às seguintes e notáveis características:<sup>(4)</sup>

- pouca ou nenhuma deformação plástica: há apenas algumas pequenas regiões de cisalhamento (45°) junto à superfície das barras;
- a superfície de fratura é perpendicular à direção das tensões trativas principais;

- o aspecto brilhante das superfícies é indicativo de um modo de fratura frágil, que ocorre transgranularmente (por clivagem de planos cristalográficos) ou intergranularmente. Em ambos os casos, formam-se facetas na superfície que refletem facilmente a luz, dando à fratura um aspecto refletivo;
- marcas radiais: há evidências, apesar de bastante sutis, de marcas radiais que apontam para o sítio de nucleação da trinca no raio interno de dobramento, ou seja, coincide com as marcas de deformação impostas pela travessa durante o processo de dobramento.

**Figura 6.** (a) Análise macrográfica das superfícies de fratura das amostras Frat I, Frat II e Frat III. As setas indicam pequenas regiões de cisalhamento; (b) Vista em perspectiva da superfície de fratura da amostra Frat II, mostrando as bordas cisalhadas e o aspecto brilhante da superfície.

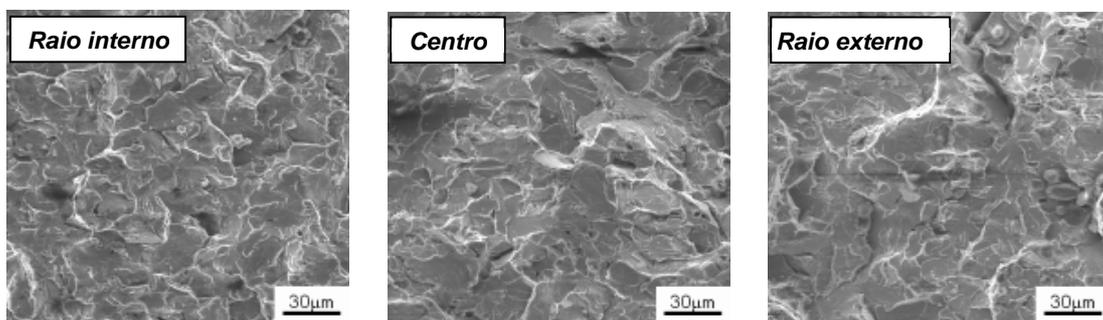
A análise por microscopia eletrônica de varredura (MEV) da superfície de fratura da barra Frat II, mostrada na Figura 7, revela um modo de fratura predominantemente frágil, transgranular, por clivagem de planos cristalográficos, indicando que na região de dobramento o material encontra-se deveras fragilizado.

**Figura 7.** Análise por microscopia eletrônica de varredura da superfície de fratura da amostra Frat II em três regiões: próximo ao raio interno, centro e próximo ao raio externo.

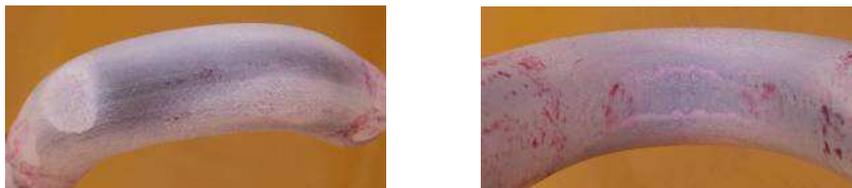
Observa-se na Figura 8 que a barra dobrada a frio não apresentou nenhuma trinca em sua superfície que pudesse comprometer seu desempenho. Entretanto, aquela dobrada a quente apresentou uma grande quantidade de micro-fissuras na região de dobramento, tal como pode ser observado na Figura 9.

**Figura 8.** Análise por líquido penetrante dos raios externo e interno da barra dobrada a frio.

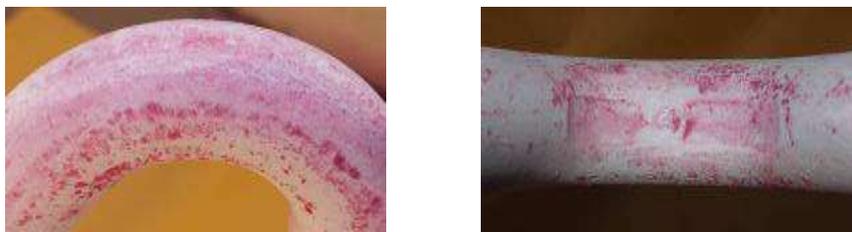
**Figura 9.** Análise por líquido penetrante dos raios externo e interno da barra dobrada a quente.

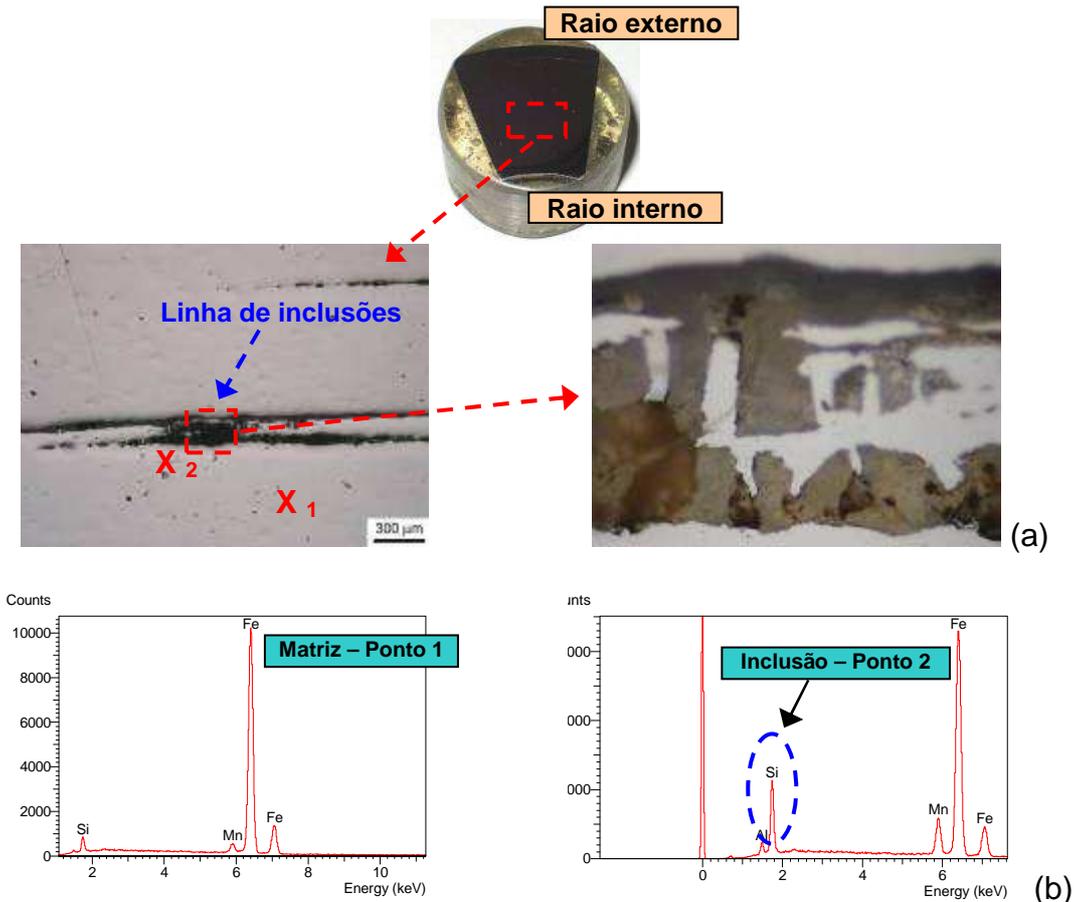
Em uma das amostras retirada da região de dobramento da barra deformada a quente verificou-se uma grande linha de inclusões, conforme pode ser visto na Figura 13. A análise por EDX indicou a presença de Si e Al, sugerindo que a linha de inclusão é de alumino-silicato, proveniente de escória. Apesar de indicar má qualidade do material, este defeito não é a causa das falhas por fratura das barras, visto se encontrar perpendicular à superfície de fratura. Estas inclusões foram também detectadas ao lado de inclusões alongadas de MnS, perto da região de fratura da amostra Frat II (Figura 14).

**Figura 13.** Análise micrográfica da amostra deformada a quente, na região de dobramento. (a) Sem ataque químico; (b) Análise pontual por EDX da matriz e da inclusão.

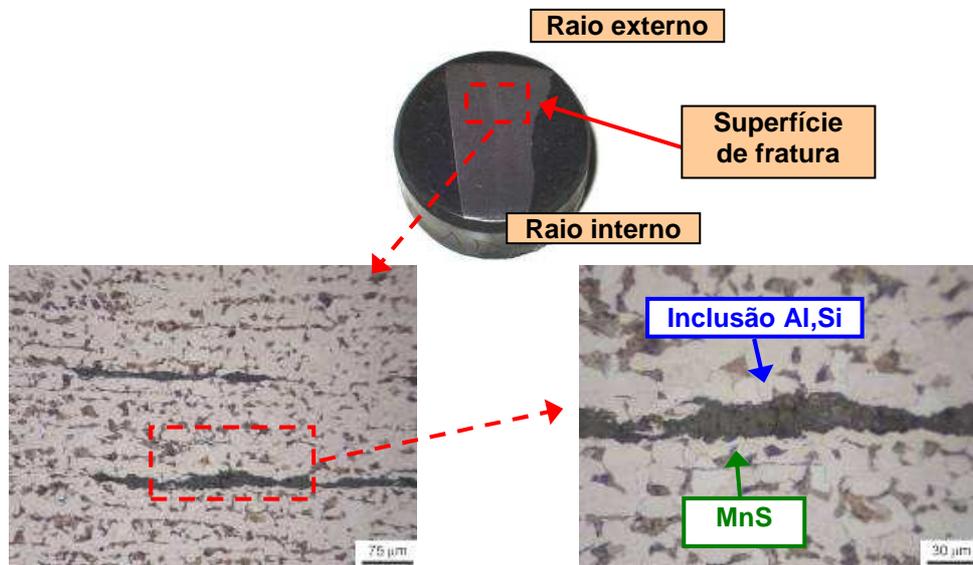
**Figura 14.** Análise micrográfica da amostra Frat II, na região de dobramento, próximo à superfície de fratura. Ataque Nital 2%.

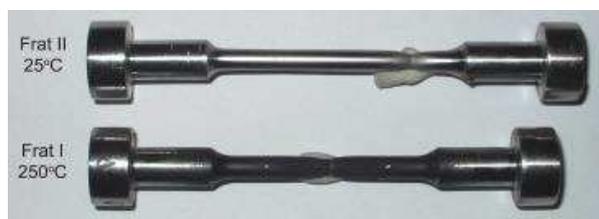
Os resultados apresentados na Figura 16 e Tabela 4 mostram que o material atende os requisitos mínimos de resistência mecânica e ductilidade de acordo com a norma ASTM A36<sup>(1)</sup> para ensaios executados à temperatura ambiente. Entretanto, para os ensaios executados a 250°C, ocorre um aumento do limite de resistência à tração e queda na ductilidade, apesar da temperatura mais alta, indicando claramente uma fragilização do material.

**Figura 16.** Corpos-de-prova pós-ensaio de tração.

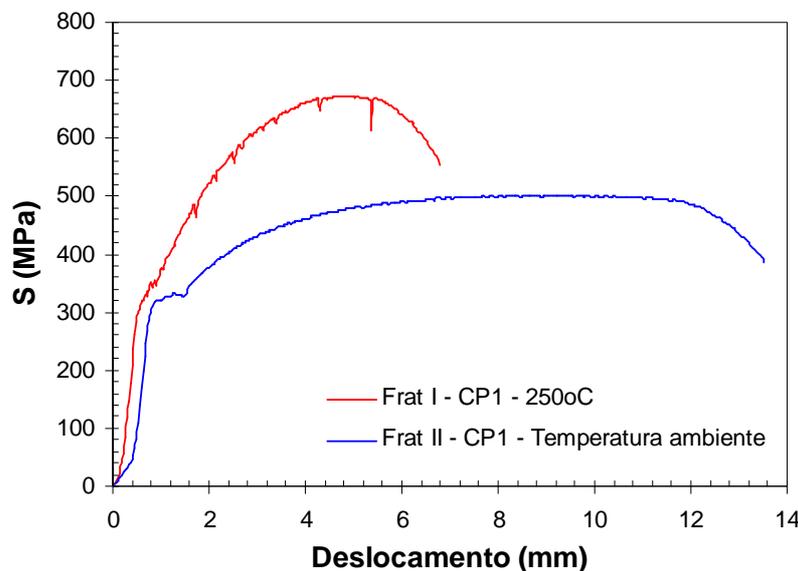
Aços baixo carbono comuns são suscetíveis ao processo de fragilização denominado envelhecimento por deformação quando submetidos a altos níveis de deformação a frio ou a temperaturas moderadas (até ~350°C).<sup>(5)</sup> O processo de deformação gera uma grande quantidade de discordâncias na microestrutura do material, e, se houver tempo e/ou temperatura suficientes, os átomos de carbono (e

Para a barra deformada a frio, e mantida posteriormente à temperatura ambiente, são necessários vários dias para que o processo de envelhecimento por deformação ocorra. Para a barra deformada a quente, o processo de envelhecimento por deformação ocorre de maneira dinâmica durante o próprio processo de deformação, pois o aquecimento aumenta sensivelmente a mobilidade dos átomos de carbono. Como consequência, quando as discordâncias se libertam da “nuvem” de átomos de carbono intersticiais, há uma queda na tensão; porém, como a mobilidade atômica é alta, logo outros átomos ancoram as discordâncias, aumentando a tensão novamente, e assim sucessivamente, provocando um serrilhado característico na curva tensão-deformação, o qual é conhecido por efeito Portevin-Le Chatelier, o qual é ilustrado na Figura 17. Deve-se lembrar que, mesmo depois de cessada a aplicação da deformação, os átomos continuam a migrar rapidamente para as linhas de discordância devido ao fato da barra ainda estar quente, acelerando o processo de fragilização.

**Figura 17.** Efeito Portevin-Le Chatelier, ou envelhecimento dinâmico por deformação, observado na curva tensão-deformação de corpo-de-prova retirado da barra Frat I e ensaiado a 250°C. A curva do corpo-de-prova retirado da amostra Frat II, ensaiado à temperatura ambiente, é plotada para efeito comparativo.

De modo a evitarem-se futuramente os problemas ora reportados, recomendou-se ao fabricante do componente estrutural dobrar as barras a frio e, posteriormente, realizar um tratamento térmico de normalização de modo a recristalizar a microestrutura e, conseqüentemente, reduzir a densidade de discordâncias e aliviar possíveis tensões residuais da peça final.
