ANÁLISE DE FALHA DE EIXO OVO USADO NA PRODUÇÃO DE CIMENTO *

ANALYSIS OF EGG AXIS FAILURE USED IN CEMENT PRODUCTION

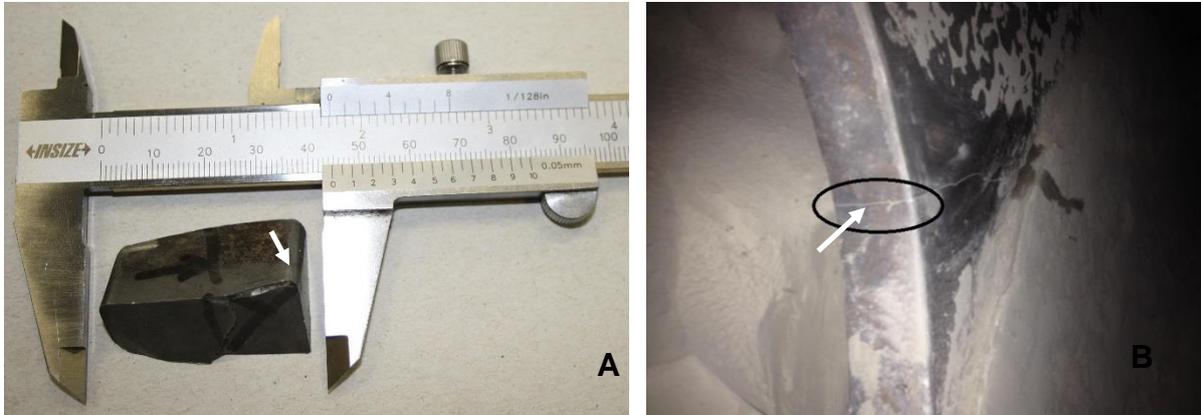
Figura 1. Segmento do eixo ovo (A) extraído por corte junto a face trincada da estrutura tubular (B) fornecido para análise. As setas brancas determinam a correspondência entre a posição do segmento cortado e o tubo, indicando a origem da trinca. As linhas escuras sobre a imagem do segmento indicam os planos de corte efetuados para as análises.

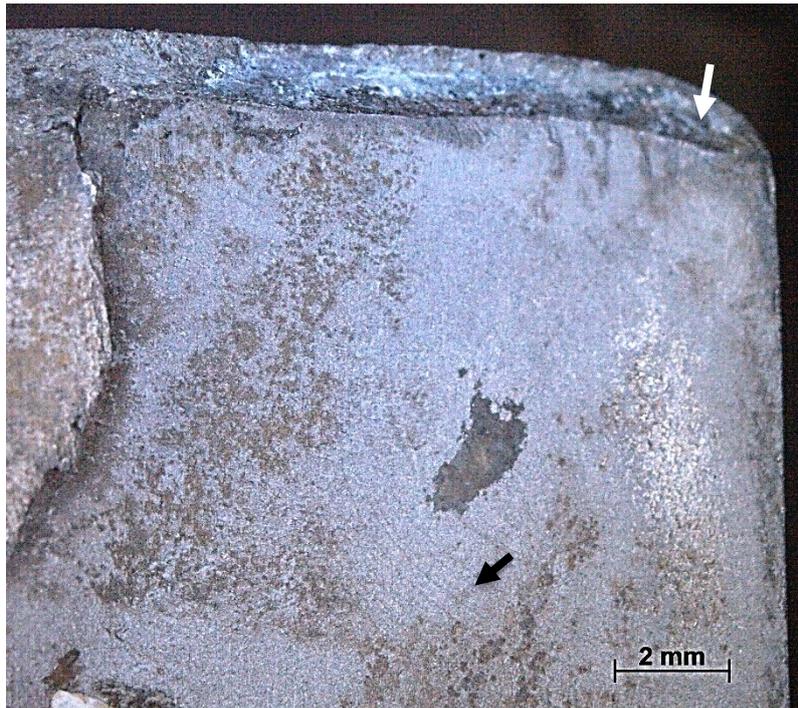
A análise macrográfica da superfície da trinca mostra que esta iniciou no canto entre o diâmetro interno e a face do tubo e propagou por fadiga no plano longitudinal do tubo (Figura 2). Marcas de catraca indicam que a trinca iniciou junto ao canto, onde foi detectado um risco (ranhura) de profundidade de cerca de 1 mm. É possível verificar marcas de praia de fadiga que são linhas elípticas convergindo para a região do canto. As marcas de praia indicam propagação da trinca devido a carga cíclica.

Figura 2. Macrografia da superfície da trinca. A seta branca indica as marcas de catraca coincidindo com uma ranhura junto ao canto onde iniciou a fadiga. As marcas de praia são indicativo de propagação cíclica da trinca e consistem em linhas elípticas assim como indicado pela seta preta.

A trinca detectada no tubo que constitui o eixo ovo ocorreu por processo de propagação de fadiga devido as solicitações cíclicas em serviço. A fadiga nucleou em uma ranhura de cerca de 1 mm de profundidade junto ao canto entre o diâmetro interno e a face do tubo. A microestrutura nessa região foi transformada em martensita por aporte térmico, apresentando dureza de 377 HV1, o que favoreceu a nucleação da fadiga, uma vez que fragilizou localmente a liga. A ranhura e a transformação martensítica correspondente podem ser decorrentes de algum procedimento de esmerilhamento agressivo e localizado ou algum processo de soldagem.

O processo de recuperação por soldagem na região da trinca é uma alternativa para estruturas de grande porte e de difícil substituição, apesar de que salientamos que a recuperação por soldagem dificilmente produzirá as mesmas propriedades mecânicas do eixo original. Na recuperação pelo processo de soldagem por eletrodo revestido, podem ser usados os eletrodos E9018-D1, E8018-D1, E8018-C1 ou similares.

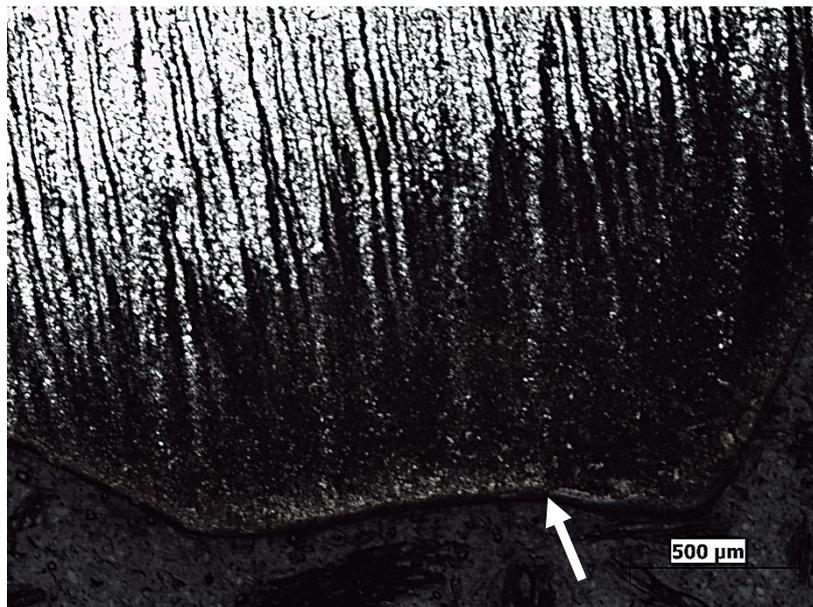
A metalografia do plano oblíquo passando pela origem da trinca (ranhura no canto entre o diâmetro interno e a face do tubo) mostra que ocorreu transformação de microestrutura por aporte térmico, provocando transformação martensítica localizada (Figura 3). As Figuras 4 a 6 mostram em detalhe a microestrutura martensítica que contém ainda rede de ferrita livre nos contornos de grão. A microestrutura original da chapa identificada após esta região localizada de transformação é constituída das fases ferrita pró-eutetóide e perlita, alinhadas segundo a direção de laminação da chapa (Figuras 7 e 8). A microdureza encontrada na região de transformação microestrutural foi de $377 HV_1$, decrescendo para a microdureza média de $153 HV_1$ (desvio padrão de $5,6 HV_1$) do núcleo. A análise química (Tabela 1) relevou que o eixo ovo foi fabricado através de aço de baixo carbono, podendo ser classificado como aço AISI 5132 ou Din 12Mn5.

Figura 3. Metalografia de plano de corte oblíquo ao início da trinca coincidindo com uma ranhura no canto entre o diâmetro interno e a face do tubo (indicado pela seta branca) mostrando transformação de fase localizada induzida por aporte térmico (região escura) seguida da microestrutura original da chapa (região clara).

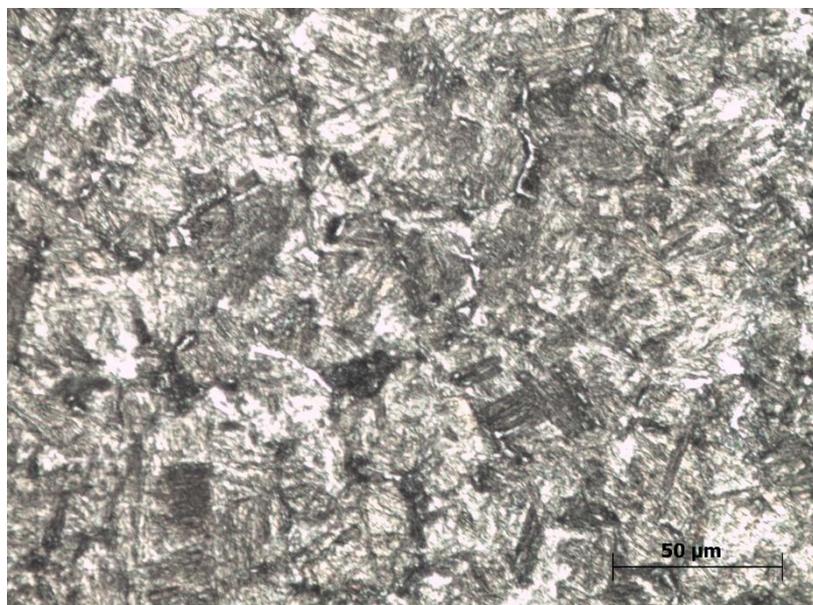
Figura 4. Microestrutura da região transformada no início da trinca, formada por grãos de martensita de baixo carbono e rede de ferrita livre nos contornos de grão.

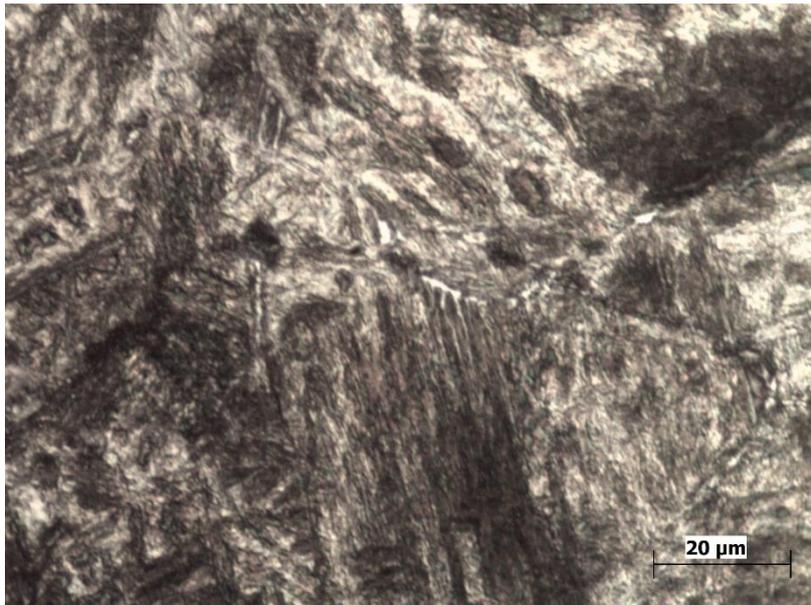
Figura 5. Microestrutura da região de início da trinca vista em maior detalhe, identificando os grãos de martensita de baixo carbono (fase escura) e rede de ferrita livre nos contornos de grão (fase branca).

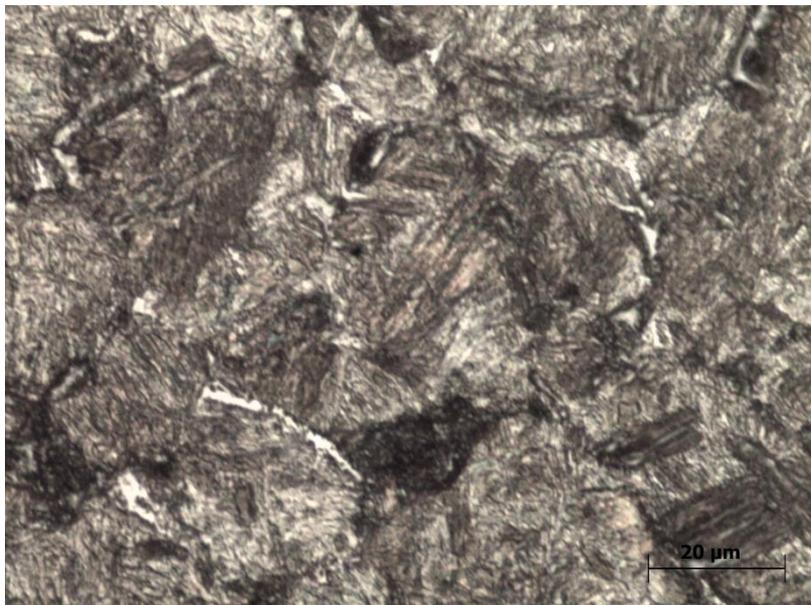
Figura 6. Microestrutura formada por grãos de martensita e rede de ferrita livre nos contornos de grão.

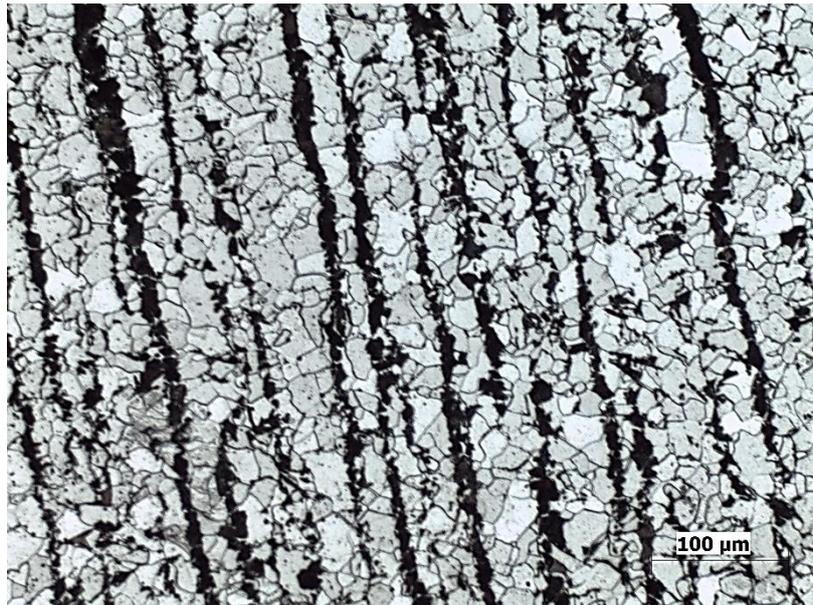
Figura 7. Microestrutura da chapa de fabricação do tubo, formada por matriz de ferrita pró-eutetóide (fases claras) e perlita (linhas escuras) alinhadas no sentido da laminação da chapa.

O aço utilizado para a fabricação do eixo ovo é de baixo carbono (AISI 1522 ou DIN 12Mn5) laminado. A microestrutura é constituída de ferrita pró-eutetóide e perlita orientadas segundo a direção da laminação da chapa. A microdureza do tubo é de 153 HV1.

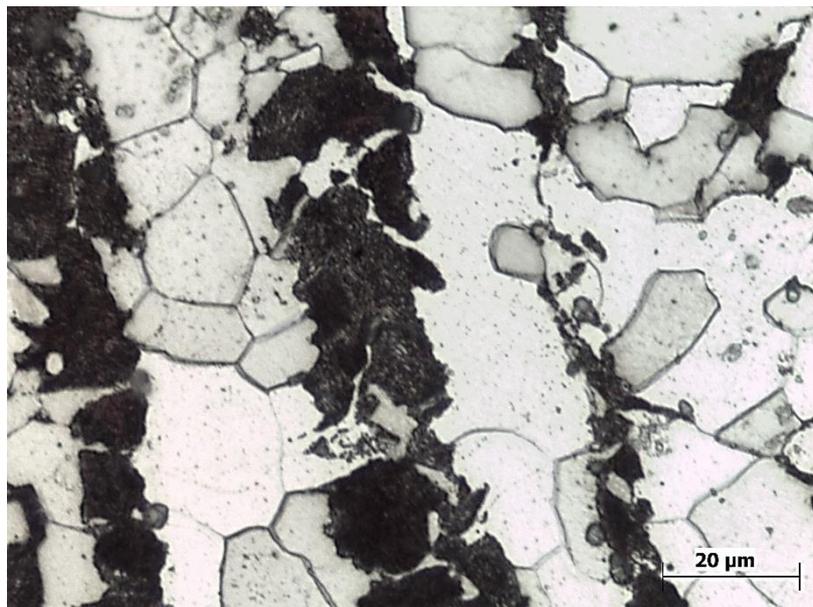
Figura 8. Microestrutura em maior detalhe mostrando a matriz de ferrita pró-eutetóide e perlita alinhadas no sentido da laminação da chapa. A natureza lamelar da perlita pode ser observada.
