# ANÁLISE DE FALHA DE MALHAS DE PENEIRA VIBRATÓRIA PARA CLASSIFICAÇÃO DE PELOTAS DE MINÉRIO DE FERRO <sup>1</sup>

## FAILURE ANALYSIS OF VIBRATORY SIEVE SEPARATORS EMPLOYED IN IRON ORE PELLET CLASSIFICATION

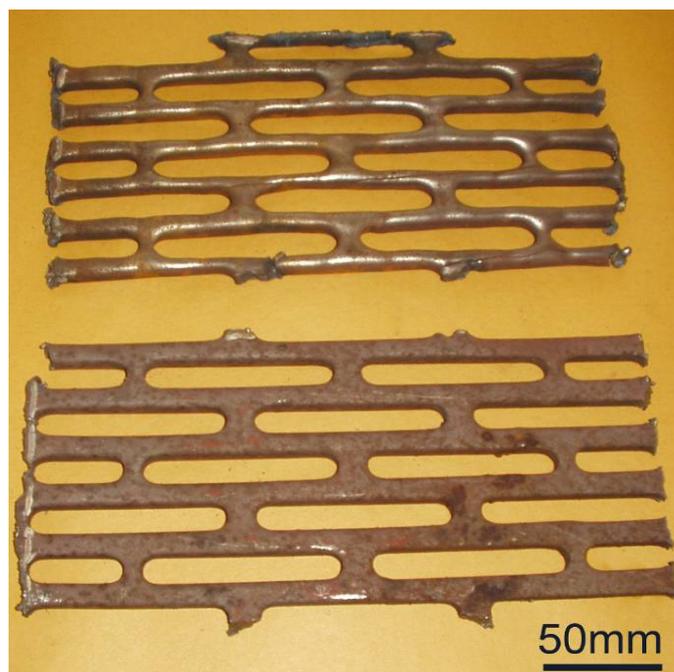
Duas amostras de malha de peneira foram analisadas, sendo uma fundida e a outra revestida, conforme vistas na Figura 2.

**Figura 2** - Amostras de malha de peneira revestida (acima) e fundida (abaixo). A composição química aproximada do revestimento é, em termos de percentual em massa: 5,2% C, 26% Cr, 7% Nb e 2% B.

Exceto por pequenos defeitos de fundição, a análise por líquido penetrante da malha fundida apresentada na Figura 2a não revelou a presença de trincas na superfície e, portanto, o desgaste abrasivo a dois corpos é provavelmente o único mecanismo de dano atuando no componente.

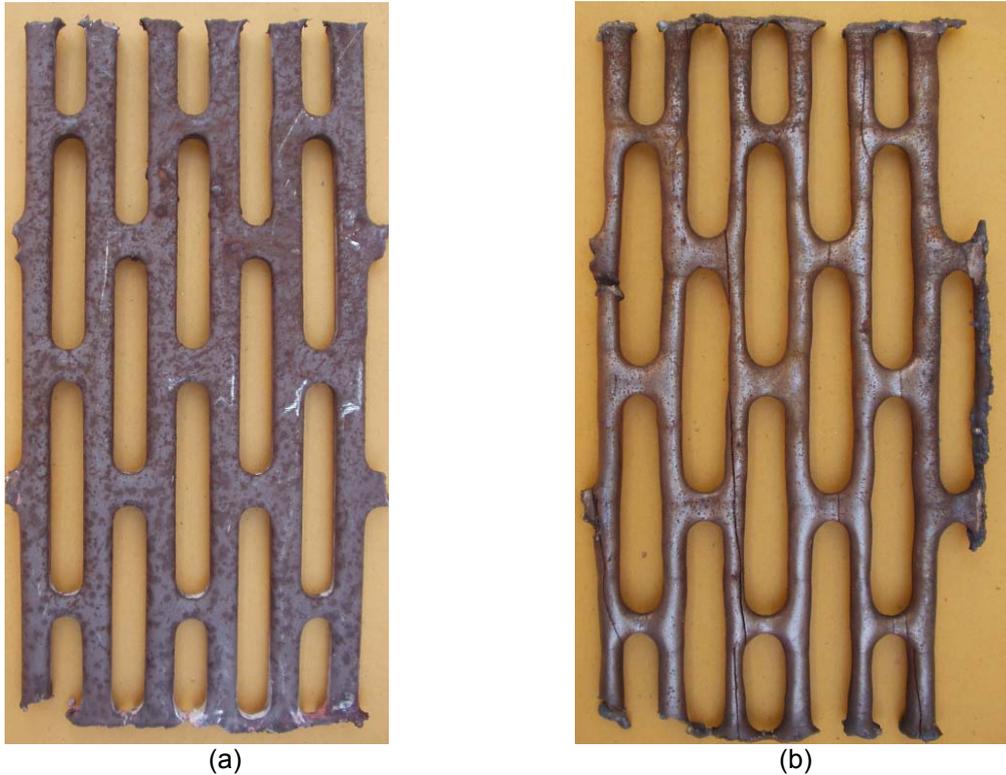
As malhas de peneira recebidas para análise mostram um alargamento da abertura para classificação de pelotas (Figura 3). Outro efeito do processo de desgaste abrasivo a dois corpos (par metal-partícula) é o arredondamento da quina das aberturas da malha. A alteração dimensional medida foi maior para a malha de peneira revestida (Figura 3b) do que para a malha de peneira simplesmente fundida (Figura 3a). Como não foi informado o tempo de operação de cada uma das amostras enviadas para análise, não é possível, em princípio, afirmar qual material apresentou maior resistência ao desgaste. Porém, foi confirmado pelo interessado

que a vida média dos componentes revestidos é mais que o triplo da dos fundidos, fazendo crer, portanto, que a amostra revestida operou por um tempo significativamente maior a ponto de apresentar variações dimensionais mais nítidas.

**Figura 3** - Vista de topo das amostras extraídas das malhas de peneira simplesmente fundida (a), e revestida (b).

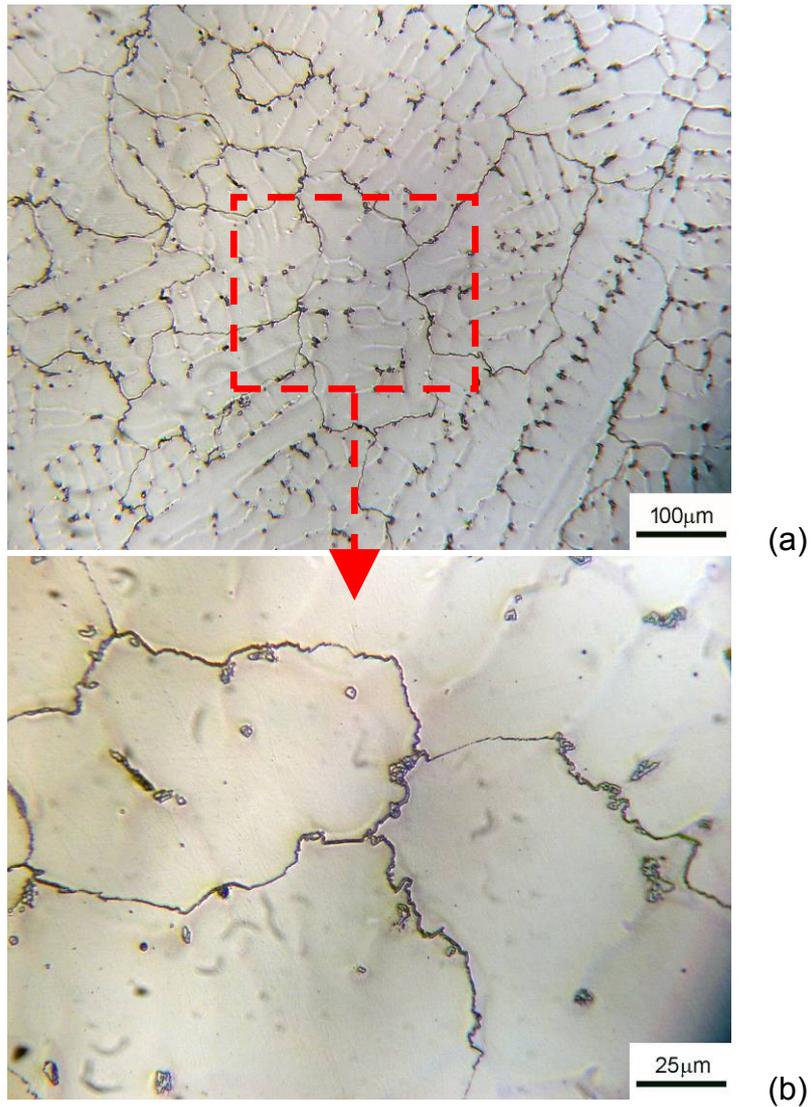
A análise metalográfica da malha de peneira fundida (Figura 4) revelou a presença de uma microestrutura de matriz austenítica com uma rede de carbonetos precipitados em contornos de grão (regiões interdendríticas). Apesar da malha de peneira não ter uma função essencialmente estrutural, é importante ressaltar que essa rede de carbonetos, e em especial para as maiores partículas, fragiliza o material por meio da criação de um meio propício à propagação de eventuais trincas originalmente presentes no componente, ou geradas durante a operação em serviço. Conforme mostra a Figura 5, as partículas de minério presentes nas pelotas podem ser tão pequenas quanto 5  $\mu\text{m}$ , e, portanto possuem espaço mais do que suficiente para “sulcar” a matriz austenítica por entre as partículas de carboneto, cujos espaçamentos podem chegar aos 100  $\mu\text{m}$  (Figura 4b). Uma distribuição mais homogênea de carbonetos de tamanhos menores, além de minimizar o problema de fragilização, reduz o espaçamento interpartículas, o que pode, em princípio, promover um aumento da resistência ao desgaste respectivamente pelo aumento da macrodureza média e pela diminuição do caminho livre médio encontrado pelas partículas abrasivas na matriz austenítica do material que constitui a grelha. Por outro lado, a análise micrográfica da malha de peneira revestida (Figura 6) revelou uma fina distribuição de carbonetos na região de revestimento por solda dura, com espaçamentos máximos interpartículas de cerca de 5  $\mu\text{m}$ . Portanto, neste caso, além de se ter uma alta densidade de partículas extremamente duras, o caminho livre médio entre elas é extremamente reduzido dificultando o sulcamento e riscamento da superfície da grelha pela ação abrasiva das partículas de minério.

**Figura 4** - (a) Vista geral da microestrutura da malha de peneira fundida; (b) Detalhe dos contornos de grão. Ataque: Reagente de Vilella.

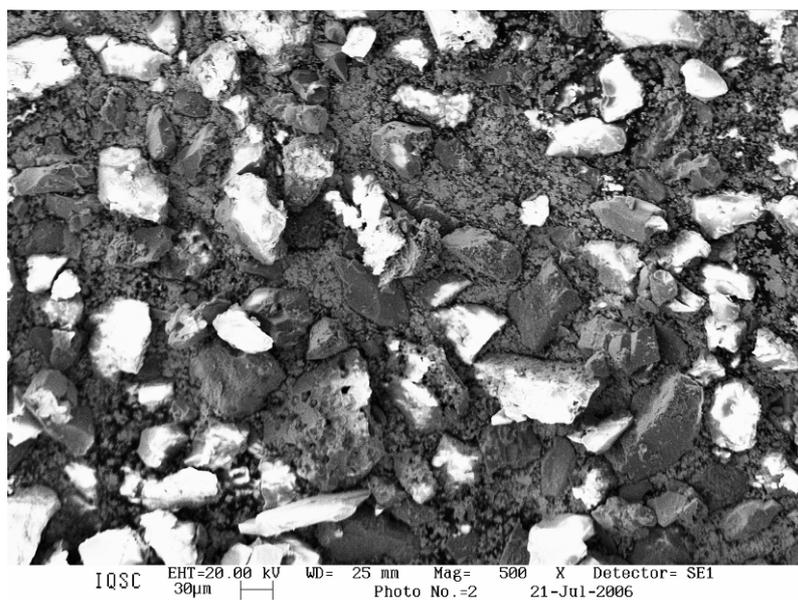
**Figura 5** - Partículas de minério de ferro obtidas de pelotas, observadas no MEV.

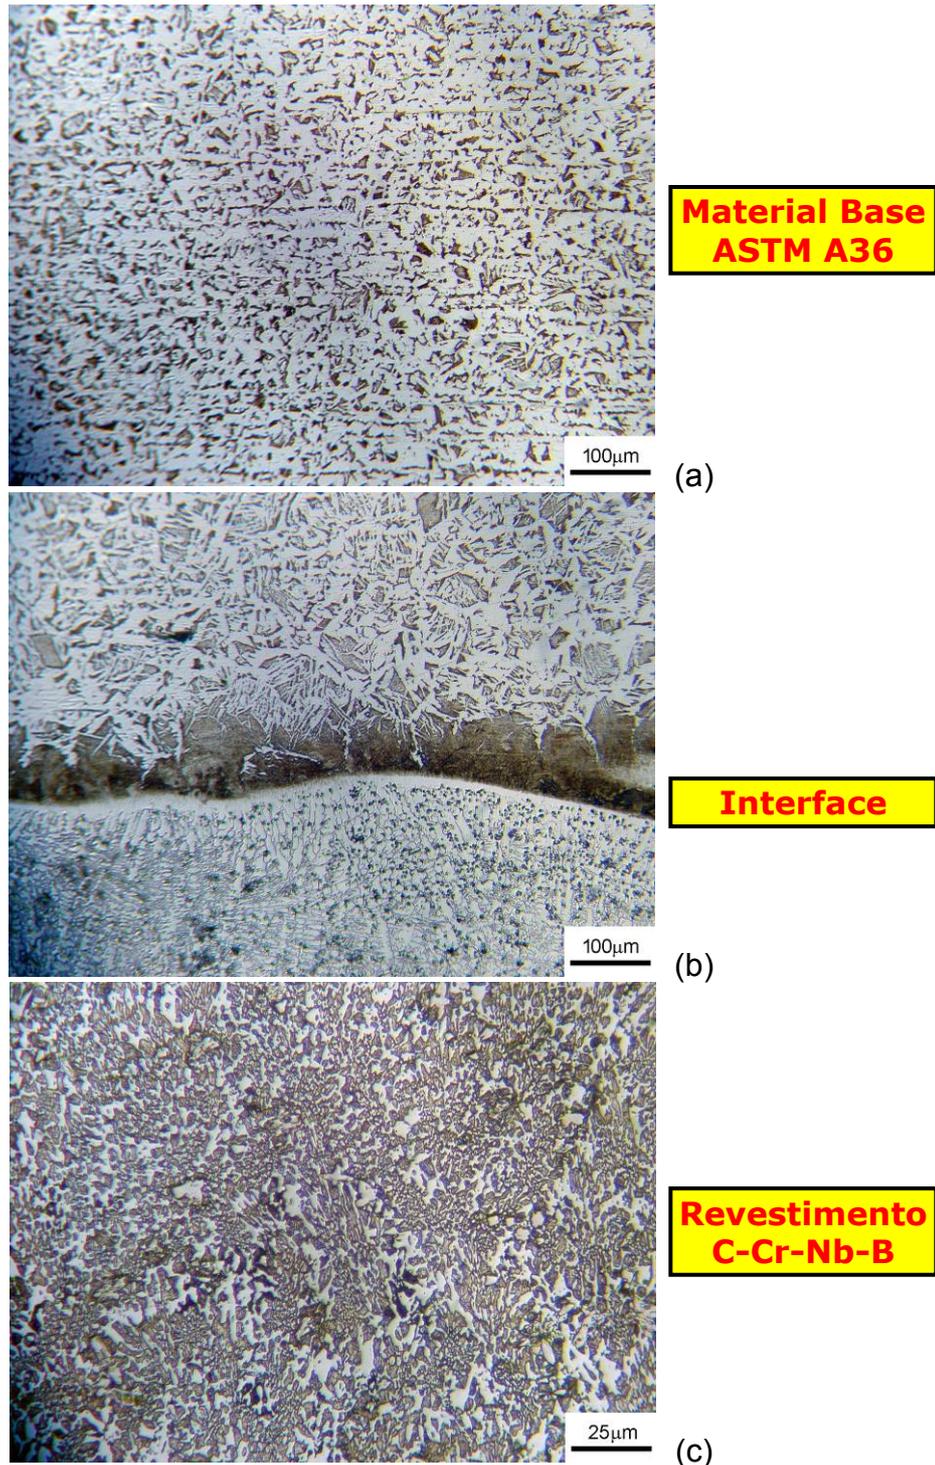
**Figura 6** - (a,b,c) Microestruturas típicas das três regiões exibidas pela malha de peneira revestida. Ataques: Nital 1% (metal base), e Vilella (revestimento).

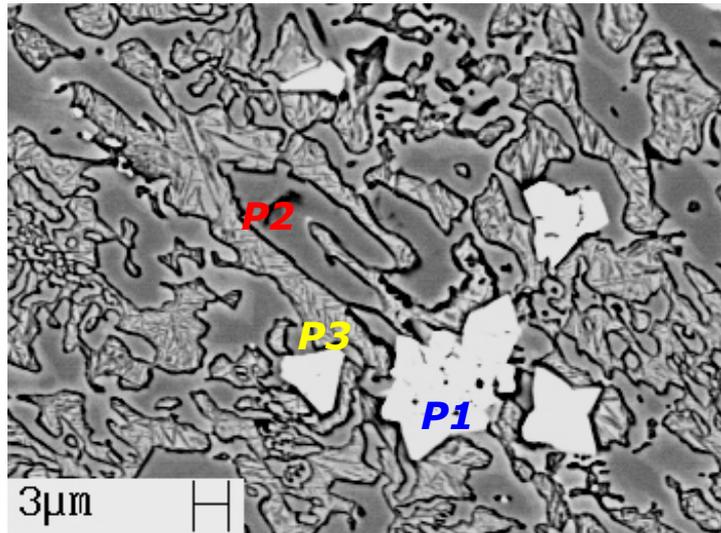
A análise por EDX das partículas de segunda fase observadas na Figura 6c, mostrada em ampliação na Figura 7, indicou a presença de carbonetos de cromo e nióbio, conforme mostra a Tabela 4. Merece ser ressaltado que, embora certamente presente no revestimento, o boro (na forma de boretos) não pode ser identificado pela microsonda devido ao seu baixo peso atômico. Na matriz, não foi detectada a

presença do nióbio, significando que este elemento está totalmente combinado com o carbono na forma de carbonetos.

**Figura 7:** Pontos analisados por EDX no revestimento de solda depositado sobre a malha de peneira.

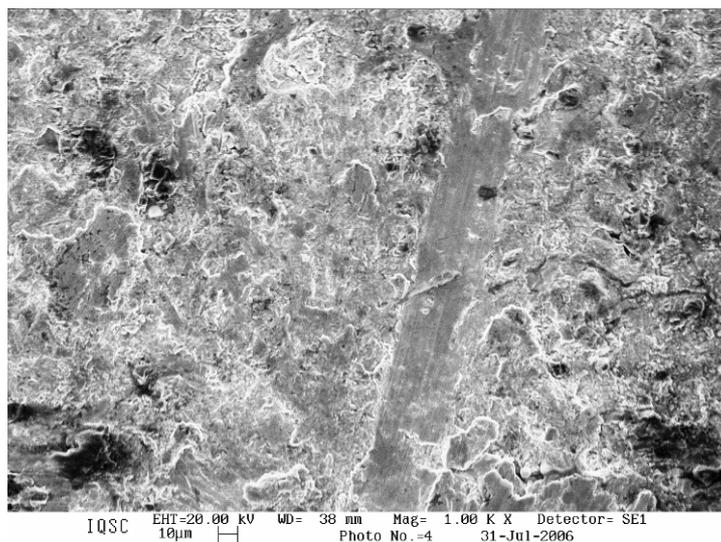
Observa-se na superfície do material fundido (Figura 8) a predominância de regiões sulcadas pelo abrasivo e algumas marcas de deformação plástica decorrentes provavelmente de choques acidentais na manipulação da amostra e que não possuem influência no processo de desgaste.

**Figura 8** - Análise por MEV da superfície da malha de peneira fundida.

- Aplicar recobrimento de alta dureza sobre a superfície da malha de peneira, tal como a deposição por solda dura ou aspersão térmica, procurando-se o menor espaçamento interpartículas possível;
- Se possível, adotar um metal base com maior dureza.

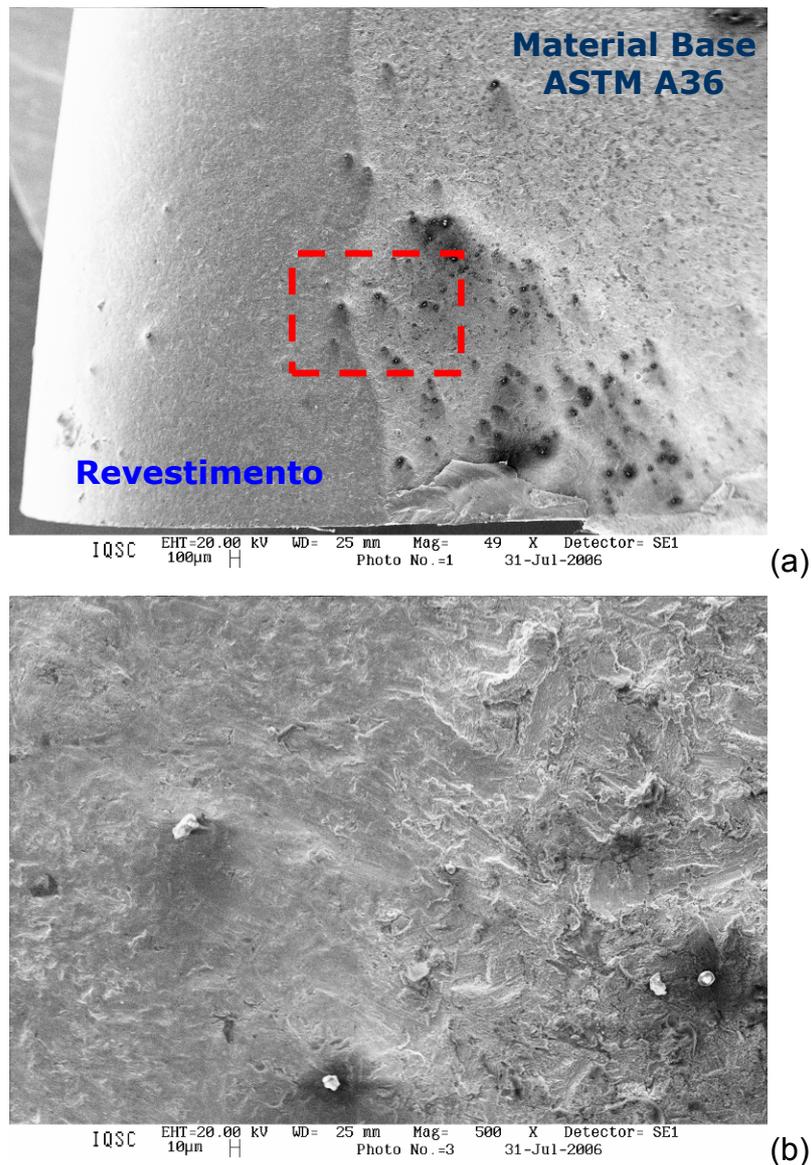
A análise por MEV da malha de peneira revestida, Figura 9, mostra em detalhes a superfície exposta ao processo de desgaste. Observa-se que o metal base, que

apresenta uma menor resistência intrínseca ao desgaste, apresenta uma topografia muito mais irregular do que o material do revestimento, este exibindo um aspecto polido.

**Figura 9** - (a) Vista geral por MEV da superfície da malha de peneira revestida, mostrando a diferença de aspecto entre o metal base, à direita, e o revestimento, à esquerda; (b) Detalhe do destaque em (a).
