ANÁLISE DE FALHA DE PLACA DE DESGASTE DA PALHETA DE UM VENTILADOR EMPREGADO NO PROCESSO DE PELOTIZAÇÃO DE MINÉRIO DE FERRO ¹

FAILURE ANALYSIS OF A ROTOR WEAR PLATE EMPLOYED IN AN IRON ORE PELLETIZING PROCESS

¹ Contribuição técnica ao 62º Congresso Anual da ABM – Internacional, 23 a 27 de julho de 2007, Vitória – ES, Brasil.

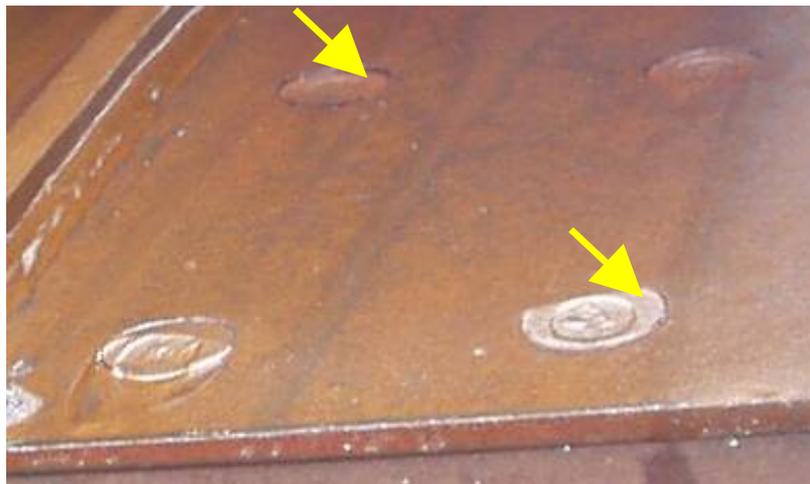
A dureza máxima especificada para o parafuso de fixação é de 321 HB ou 35 HRC. De acordo com a Tabela 2, este valor está abaixo daquela exibida pela placa em qualquer das direções analisadas. Portanto, o parafuso apresenta provavelmente uma menor resistência ao desgaste que esta última. De fato, a Figura 3 mostra que as cabeças dos parafusos apresentam maior desgaste do que o material ao seu redor, uma vez estas deveriam estar no mesmo nível que a placa.

Figura 3 - Detalhe de cabeças de parafusos erodidas (setas amarelas).

- Compatibilizar a resistência ao desgaste do parafuso com a da placa de modo a não criar turbulência por desgaste localizado;
- Na medida do possível, minimizar a presença de descontinuidades geométricas na superfície da placa, com o intuito de maximizar sua eficiência aerodinâmica;
- Aumentar a dureza e a resistência à oxidação da placa pela seleção de novo material e/ou deposição de recobrimento adequado.

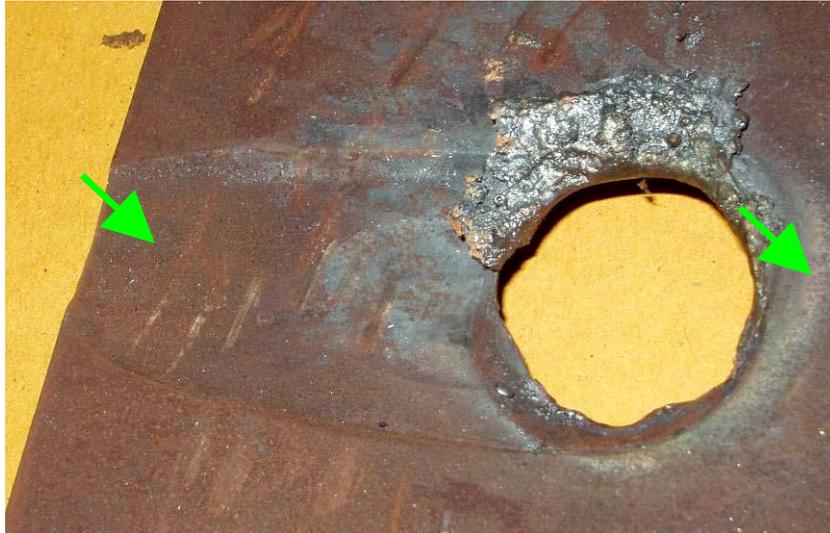
Entretanto foi possível verificar o desgaste preferencial do componente ao redor da cabeça dos prendedores (Figura 4). O processo de desgaste por erosão é particularmente sensível, dentre outros fatores, ao ângulo de incidência das partículas de abrasivo sobre a superfície e à velocidade das partículas. Por exemplo, materiais intrinsecamente dúcteis, como os aços, apresentam, em geral, uma taxa de desgaste máxima para um ângulo de ataque entre 20° e 30°. [1-3] Acredita-se que a descontinuidade geométrica provocada pela presença dos parafusos, e seu desgaste mais acentuado devido sua menor dureza, criam turbulências no fluxo de ar, favorecendo o processo erosivo altamente localizado. Em outras palavras, a presença do parafuso provoca alterações no ângulo de incidência com que as partículas atingem a superfície, acelerando o processo erosivo.

Figura 4 - Detalhe do desgaste preferencial na superfície da placa em torno das cabeças de parafusos e em direção à borda da placa.

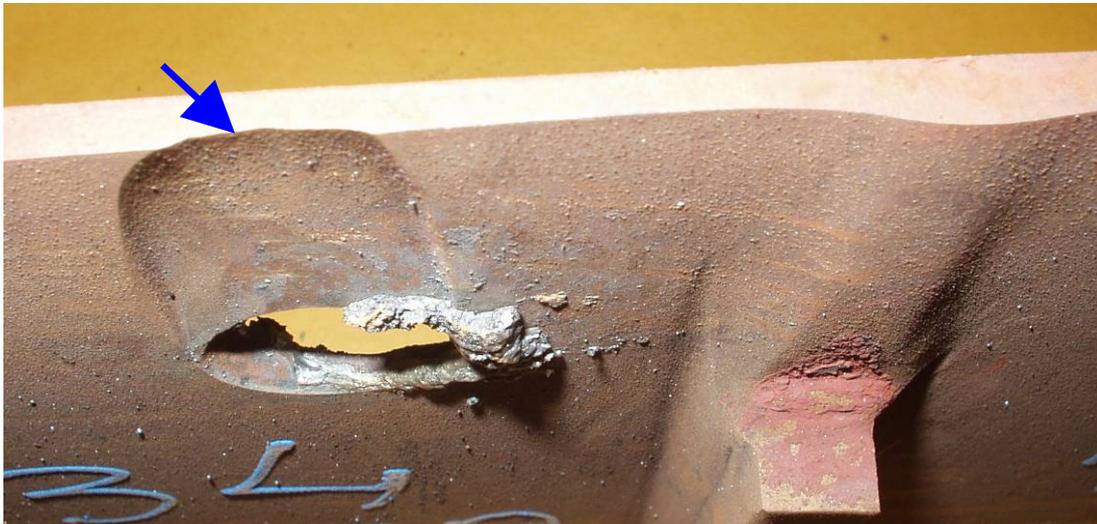
Sabe-se que a taxa de erosão de um componente tem correlação direta com a velocidade de impacto das partículas abrasivas, em especial quando a dureza destas supera à do material base, tal como no caso em questão. A região em que a concentração e a velocidade tangencial do fluxo de ar atingem um pico de máximo é exatamente no centro da borda de fuga da placa. De fato, é nesta posição em que se verificaram as mais acentuadas taxas erosão, conforme pode ser observado na Figura 5.

Figura 5 - Local de máxima taxa de erosão no bordo de fuga da placa de sacrifício.

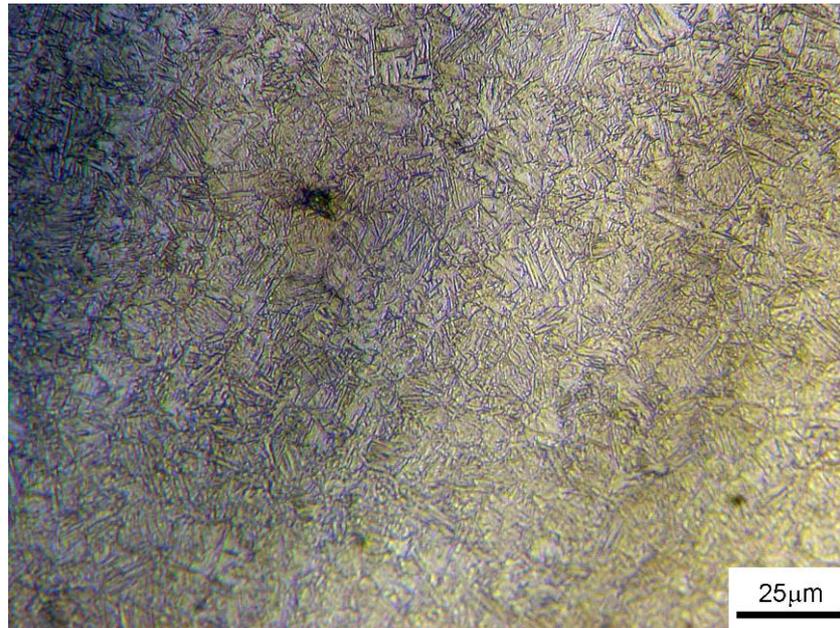
A análise metalográfica da placa (Figura 6) indicou a presença de uma microestrutura de grãos finos, com predominância de ferrita pró-eutetóide ao redor de grãos de bainita. Geralmente, este tipo de microestrutura se caracteriza principalmente pela alta dureza aliada à alta tenacidade.

Figura 6 - Micrografia óptica da placa no plano LT. Verifica-se a textura de laminação (ao longo do comprimento da pagina).

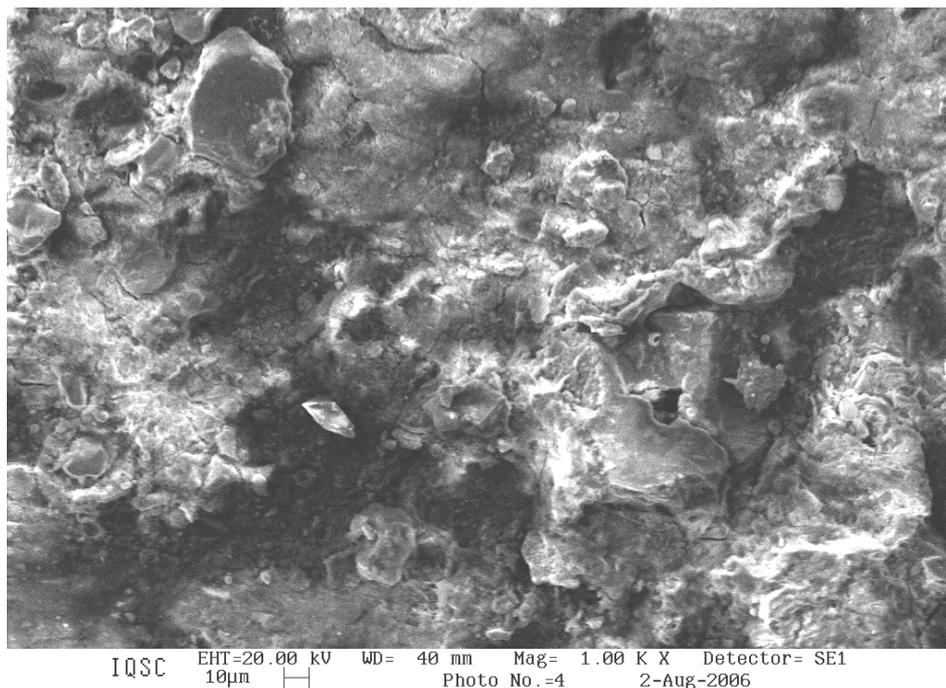
A análise por MEV da superfície de desgaste da placa de desgaste do ventilador foi prejudicada pelo estado extremamente oxidado da superfície. A Figura 7 mostra a superfície da placa numa região da lateral da placa, que não apresentava desgaste. Uma camada de óxidos recobre toda a superfície, com espessura em torno de 15 μm , conforme mostrado na Figura 8. Análises por microsonda EDX da camada indicaram a presença de óxidos de ferro, com uma pequena porcentagem de enxofre, conforme listado na Tabela 4.

O enxofre detectado por EDX é advindo provavelmente da queima de óleo e de carvão no processo de pelletização. O enxofre é muito mais agressivo do que o oxigênio, atacando o material por sulfuração. Se presente na atmosfera na forma de óxidos (SO_2 ou SO_3), pode se combinar com o vapor d'água gerando ácidos sulfuroso e sulfúrico que têm alto poder corrosivo e que podem acelerar de maneira significativa a cinética da taxa de desgaste da placa de sacrifício.

Figura 7 - Imagens por MEV da superfície da placa de desgaste, correspondente a uma região não desgastada da sua borda lateral.

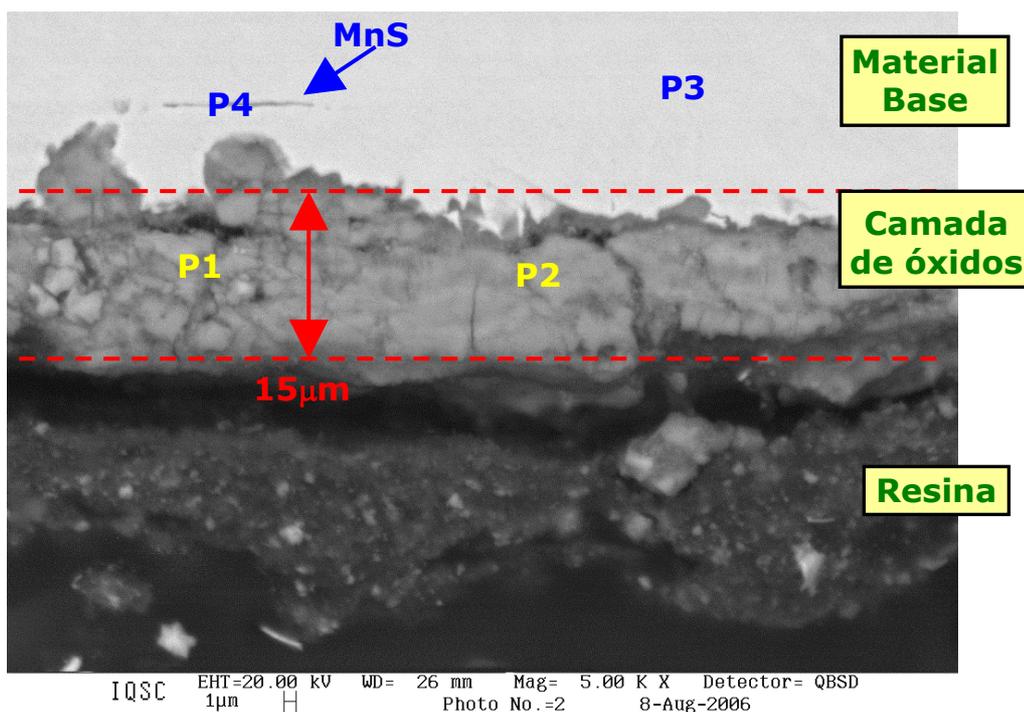
Figura 8 - Imagem por MEV mostrando a seção transversal da camada de óxidos sobre o metal base, anteriormente apresentada na Figura 7.

Tabela 4 - Análise semi-quantitativa por EDX dos pontos indicados na Figura 8. Resultados aproximados em % em peso.

Fe	Mn	Si	Cr	Ca	O	S
Ponto 1 (Camada)	80	0,9	0,2	0,3	0,2	18	0,5
Ponto 2 (Camada)	53	0,7	0,2	0,3	-	46	0,6
Ponto 3 (Metal base)	98	1,3	0,4	0,4	-	-	-
Ponto 4 (Sulfeto)	77	14	0,3	0,4	-	2	6,2

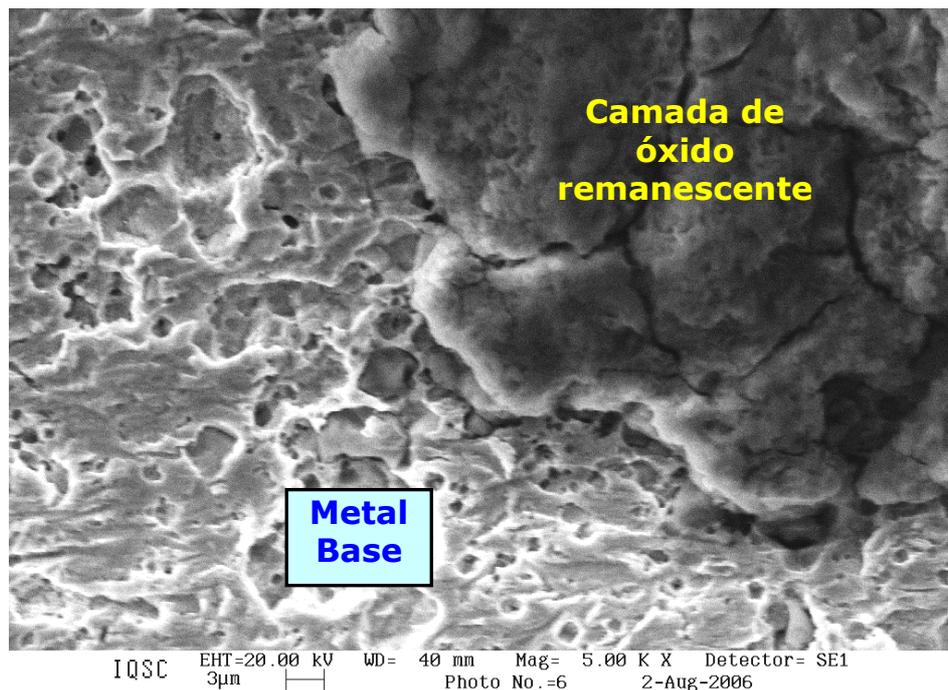
Após a limpeza química da superfície observada na Figura 7 foi possível visualizar parte da superfície do metal, conforme a Figura 9, que apresenta cavidades, sem bordas salientes, resultantes provavelmente do processo de remoção dos óxidos quando da limpeza. A superfície exposta se revela relativamente plana e sem aspectos de deformação plástica causada por impactos de partículas.

Portanto, longe das regiões de desgaste acentuado, a placa foi submetida essencialmente à oxidação. Em outras palavras, a camada de óxidos é suficientemente resistente para “blindar” o substrato metálico do impacto das partículas. Adicionalmente, como a temperatura de operação é menor do que 570°C, o crescimento da camada de óxidos é lento e a camada encontra-se firmemente aderida à superfície, evitando perda de massa significativa.

Figura 9: Imagem por MEV da superfície da placa de desgaste após limpeza química dos óxidos. Região da placa de desgaste em que o fluxo de ar sofre arraste (desaceleração) provocado pelas paredes laterais do ventilador.

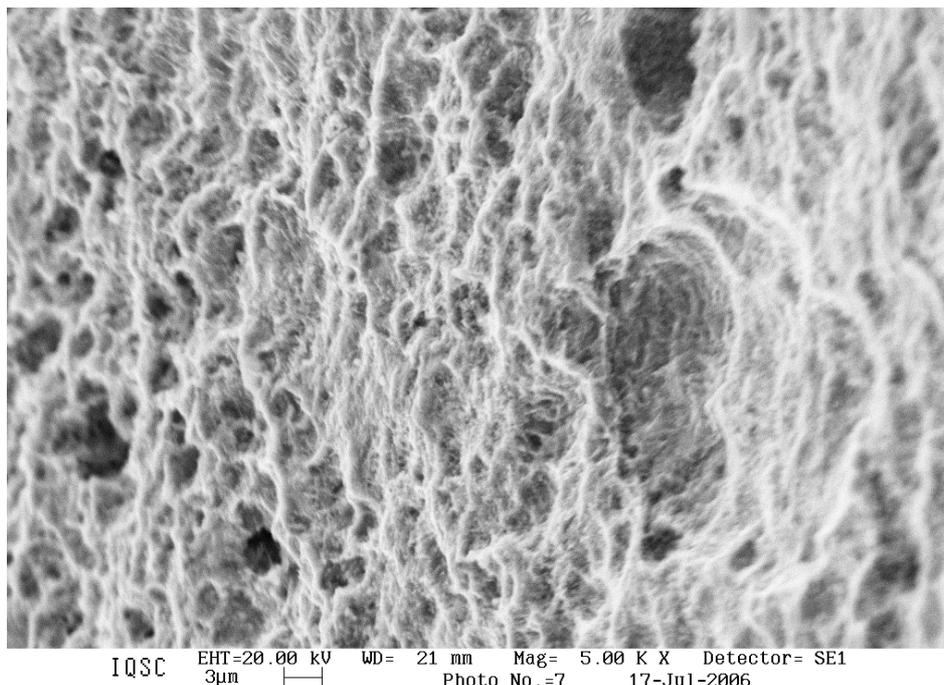
Conforme mostra a Figura 10, após a limpeza química dos óxidos, a superfície da região de desgaste altamente localizado junto a um dos furos de prendedores (vide Figura 4) apresenta uma topografia notadamente irregular, apresentando crateras, com bordas salientes, produzida pelo impacto em alta velocidade das partículas em suspensão, sob ângulos mais favoráveis gerados pelas irregularidades na direção do fluxo de ar. A borda de material deslocado por deformação plástica é posteriormente fraturada pelo impacto de outra partícula, resultando assim em grandes perdas de massa associadas ao processo de desgaste.

Figura 10: Análise por MEV, após limpeza química de óxidos da superfície de desgaste da placa, em região próxima a uma furação para fixação de parafuso (Figura 3).
