# ANÁLISE DE FALHA DE ROLAMENTO DE CONTATO ANGULAR UTILIZADO EM SISTEMA DE EXAUSTÃO<sup>1</sup>

## FAILURE ANALYSIS OF ANGULAR CONTACT BEARING USED IN EXHAUST SYSTEM

<sup>1</sup> Contribuição técnica ao 66º Congresso Anual da ABM, 18 a 22 de julho de 2011, São Paulo, SP, Brasil.

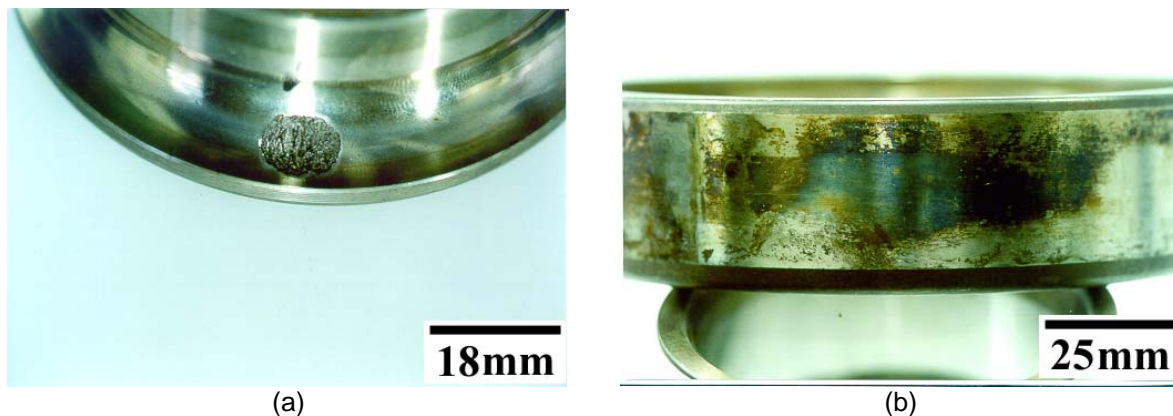
A Figura 2(a) mostra a pista de rolamento de esferas, situada na superfície externa do anel interno do componente. Observa-se um dano altamente localizado, originado pelo descascamento progressivo da área de máximo contato entre as esferas e a superfície da pista de rolamento. Este fenômeno é conhecido na literatura por *flaking*, em um estágio inicial, e por *spalling*, num estágio mais avançado do dano.<sup>(4)</sup> Este tipo de falha é tipicamente observado em superfícies em contato por rolamento puro, como no caso em questão. O mecanismo básico de iniciação do dano está vinculado ao desenvolvimento de tensões cisalhantes máximas, a uma profundidade logo abaixo das superfícies em contato por rolamento. Estas tensões desenvolvem-

se ciclicamente, como função da periodicidade do carregamento por contato entre as esferas e a pista de rolamento, daí a denominação de fadiga por contato. As descontinuidades microestruturais, em especial de partículas de inclusões, atuam como pontos de concentração de tensões, fazendo com que durante a repetição alternada do carregamento, pequenas trincas nucleiem na interface inclusão/matriz, gerando, desta forma, pequenos pites. Com a continuidade do carregamento, ocorre o crescimento dos pites, que passam a atuar como grandes concentradores de tensão, acelerando, portanto, o processo de arrancamento de material da superfície da pista de rolamento, isto é, promovendo o descascamento do material. O estágio final do processo coincide com a geração de um pite largo e profundo, que inutiliza o componente para as condições normais de uso para o qual foi projetado.

Foram observados sinais de desgaste ao longo de toda a pista de rolamento dos anéis interno e externo, gerados pelo atrito dos fragmentos arrancados pelo descascamento altamente localizado (Figura 2a), anteriormente descrito.

A Figura 2(b) mostra uma oxidação acentuada ocupando aproximadamente 40% da superfície externa do anel externo do rolamento de esferas. Esta oxidação mais intensa desenvolveu-se exatamente na região em que a área de contato entre a pista de rolamento e a carreira de esferas atingiu um valor máximo (folga mínima). Este fato concorda plenamente com a maior geração de calor no local em que o contato entre pista e esferas era o mais intenso, ao longo do perímetro do anel externo.

**Figura 2.** (a) Detalhe do dano altamente localizado (descascamento) na superfície interna do anel interno do rolamento. (b) Oxidação na superfície externa do anel externo do rolamento.

A oxidação verificada no anel externo foi simplesmente uma consequência do aquecimento excessivo da região pelo contato mais intenso, ou seja, menor folga, entre a pista de rolamento e as esferas, exatamente naquela posição.

A coloração azulada da oxidação desenvolvida na superfície do anel externo indica que a temperatura atingiu valores na faixa de 300-350°C naquela região.

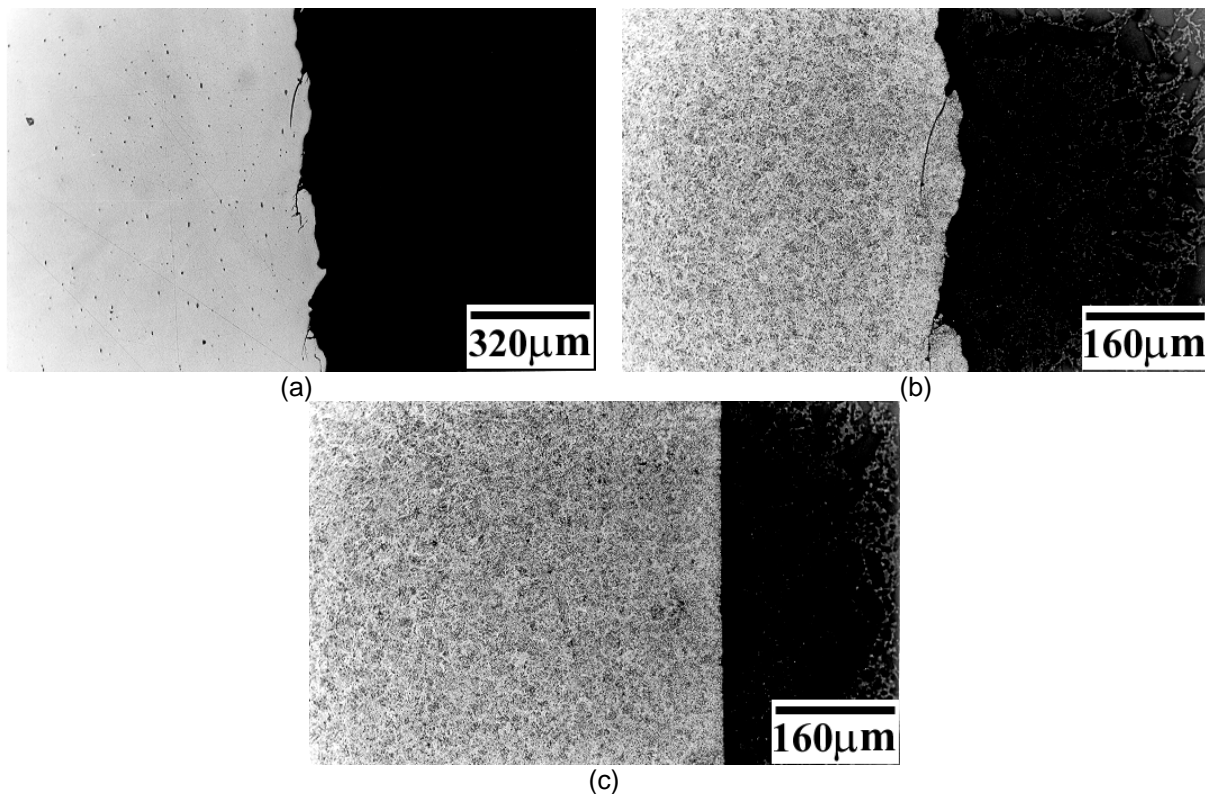
A Figura 3(a) mostra um corte circunferencial da pista de rolamento, onde se observa o desenvolvimento de trincas sub-superficiais, com o conseqüente arrancamento de material da superfície da pista, gerando pites e culminando na formação da cratera que inutilizou o componente. A Figura 3(b) apresenta uma ampliação da Figura 3(a), mostrando o trincamento da superfície da pista de rolamento e a correspondente microestrutura constituída por martensita revenida bastante refinada. Já na Figura 3(c), evidencia-se uma região, também na superfície a pista de rolamento, porém ainda íntegra. A microestrutura é, assim como na Figura 3(b), bastante homogênea e típica de um aço que sofreu tratamento térmico de têmpera e revenido.

**Figura 3.** (a) Formação de trincas sub-superficiais na pista de rolamento do anel interno na região de descascamento localizado. Amostra polida e sem ataque. (b) Trincamento sub-superficial na pista de rolamento interna e microestrutura da região. Ataque químico com Nital 2%. (c) Microestrutura de uma região íntegra da pista de rolamento, constituída de martensita fina revenida. Ataque químico com Nital 2%.

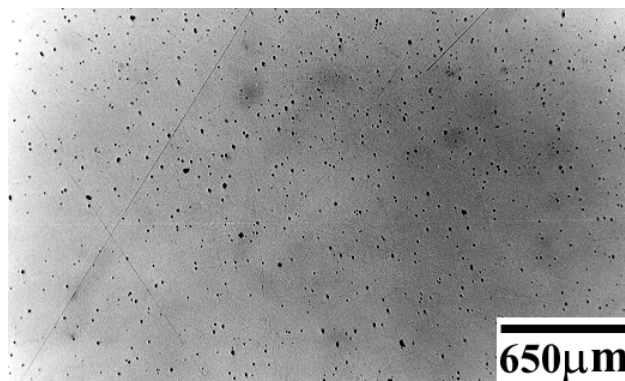
Dessa forma, optou-se uma abordagem mais determinística, isto é: menos estatística ou probabilística, quanto ao teor de inclusões no aço. Foi conduzida uma inspeção mais detalhada e pormenorizada das duas áreas previamente selecionadas, a saber, próximo e mais remotamente do dano no anel interno, no intuito de se encontrarem propositadamente regiões de grande concentração de inclusões. Surpreendentemente, em ambas as regiões, foram encontrados vários aglomerados de inclusões, em que a concentração destas partículas atingia o valor de até 130 partículas/mm<sup>2</sup>, ou seja, cerca do triplo dos valores médios obtidos numa seleção aleatória de campos de inspeção. A Figura 4 mostra uma destas regiões de alto teor de inclusões.

**Figura 4.** Região em que a concentração de inclusões atingiu a expressiva marca de 130 partículas/mm<sup>2</sup>, próximo ao dano por fadiga de contato no anel interno.

Assim, pode-se concluir que, possivelmente, a existência de determinada região, nas proximidades da superfície da pista de rolamento do anel interno, tenha favorecido o desenvolvimento local e preferencial de pites, segundo o mecanismo de fadiga por contato, culminando na falha do componente.

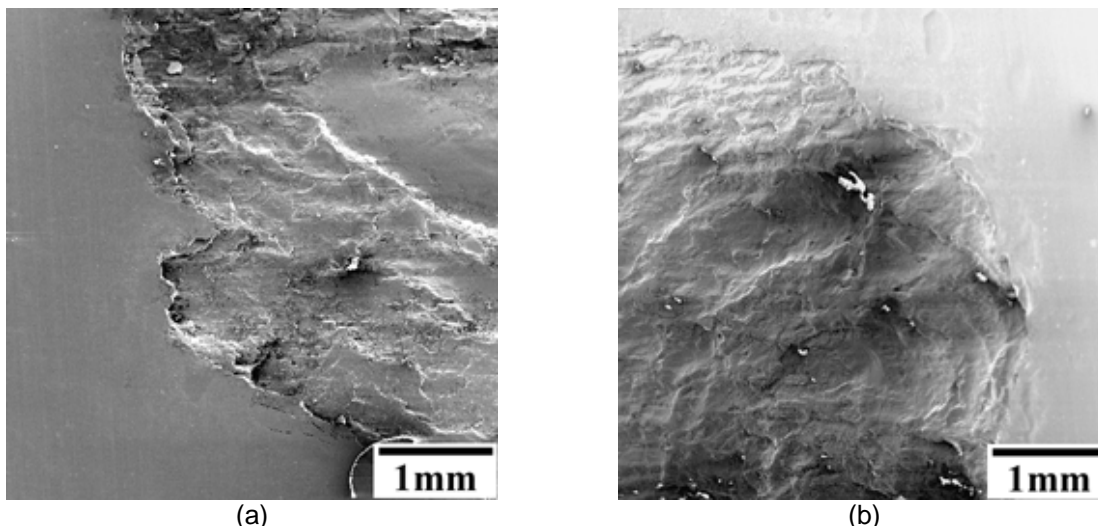
Utilizando-se a técnica de microscopia eletrônica de varredura, foi observada mais detalhadamente a região de descascamento do anel interno do rolamento. A Figura 5 mostra a interface entre a região descascada e o material ainda íntegro na superfície da pista de rolamento do anel interno, em duas posições distintas.

**Figura 5.** Progressão, à esquerda (a) e à direita (b) do dano, do fenômeno de descascamento da superfície da pista de rolamento do anel interno.

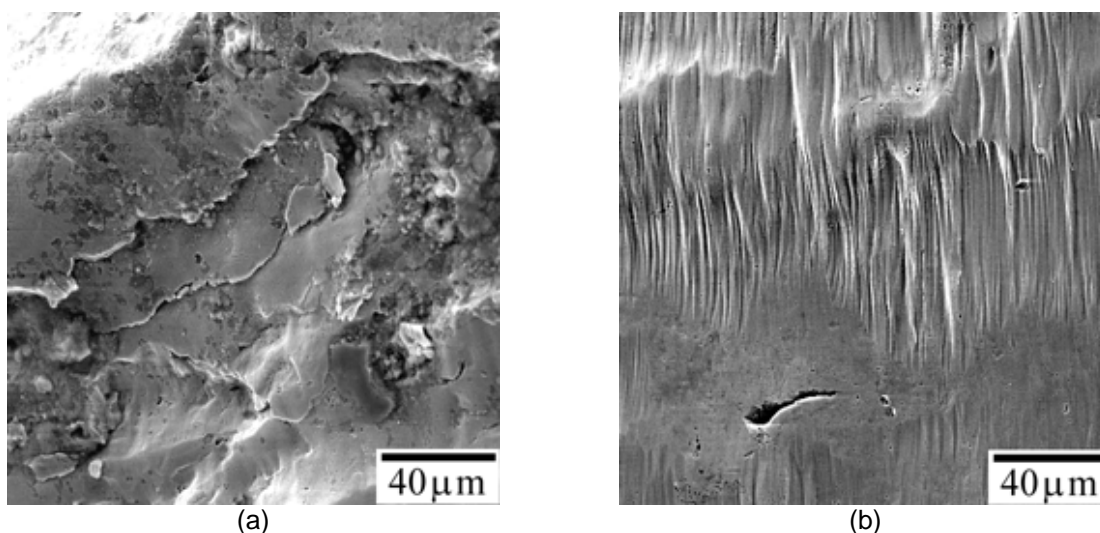
A Figura 6(a) mostra claramente a natureza progressiva do descascamento, ao longo da espessura do anel interno, segundo um mecanismo de esfoliação da superfície de contato da pista de rolamento com a carreira única de esferas. A Figura 6(b) mostra um tipo de dano observado na porção mais profunda da cratera originada pelo descascamento localizado. Observa-se o enrugamento do metal no interior da cratera, com as rugas orientadas exatamente a 90° da direção de deslocamento da carreira de esferas. Estas rugas constituem-se em obstáculos bastante severos ao rolamento destas esferas, gerando calor e aumento da temperatura local.

**Figura 6.** (a) Descascamento por esfoliação progressiva da superfície de contato com as esferas, na pista de rolamento do anel interno. (b) Enrugamento da superfície metálica no interior da cratera, devido ao atrito com a carreira de esferas. Aumento de 500x.
