# ANÁLISE DE FALHA DE UM CILINDRO PARA LAMINAÇÃO DE VIDRO<sup>1</sup>

## FAILURE ANALYSIS OF GLASS ROLLING MILL ROLL

<sup>1</sup> Contribuição técnica ao 67<sup>o</sup> Congresso ABM - Internacional, 31 de julho a 3 de agosto de 2012, Rio de Janeiro, RJ, Brasil.

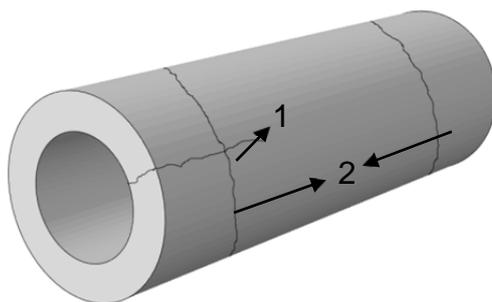
**Figura 1.** Desenho esquemático do cilindro de laminação com indicação dos dois tipos de trincas formadas. 1, trinca axial; 2, trincas tangenciais.

Durante a laminação o cilindro trabalha em contato com vidro fundido na temperatura de 1.100°C. Para garantir que sua superfície não ultrapasse temperaturas entre 425°C e 475°C, o mesmo é refrigerado durante a operação de laminação, por água que circula pela parte interna. O cilindro fraturou após seis campanhas de laminação. A fratura ocorreu por trincamento na direção axial, próximo de uma das extremidades, com formação de duas trincas circunferenciais

em regiões situadas cerca de 70% a 80% da distância entre o centro do cilindro e suas extremidades, como apresentado na Figura 1.

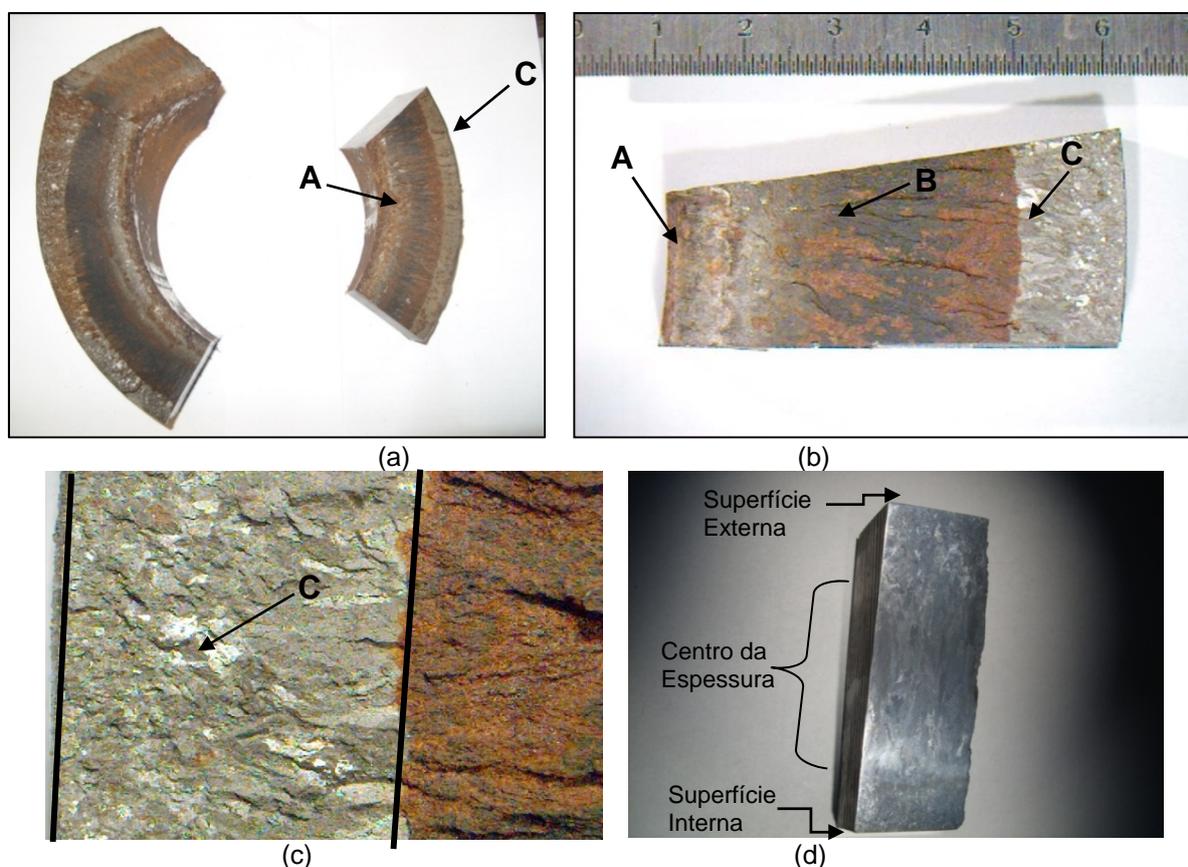
A Figura 2 apresenta a peça de estudo e as macrografias das superfícies de fratura na seção transversal e axial do cilindro. A superfície interna do cilindro é assinalada pela seta A e a superfície externa é assinalada pela seta C, na Figura 2a. Observa-se que a fratura apresenta diferenças de morfologia e coloração. Perto da superfície interna do cilindro que trabalha em contato com a água de refrigeração (Figuras 2a e 2b) observam-se uma fratura de cor cinza fosco e algumas marcas de corrosão cor de laranja. Perto da superfície externa de trabalho a fratura apresenta-se não oxidada (Figura 2b), como mostrado na área delimitada da Figura 2c, indicativo de ocorrência de fratura frágil sem oxidação, ou seja, na temperatura ambiente. A região central da fratura, assinalada com a seta B na Figura 2b, é uma região que fraturou em temperatura elevada ou estava fraturada e oxidou durante serviço em uma das campanhas. Esta região apresenta coloração alaranjada e cinza escuro, característica do óxido de ferro formado a 400°C. Trata-se, portanto, de uma trinca pré-existente antes da falha catastrófica final, ocorrida ao término da campanha. A análise macrográfica da seção transversal do cilindro, na direção axial, foi feita após ataque com reagente Vilella e revelou uma estrutura com grãos finos nas superfícies externa e interna do cilindro (Figura 2d). Já o núcleo do cilindro (centro da Figura 2d) apresentou grãos colunares crescidos na direção radial durante a solidificação.

**Figura 2.** (a) e (b) Macrografias da fratura 2 na espessura da seção radial do cilindro. (c) Fratura perto da superfície externa. (d) Macrografia da seção transversal contendo a espessura do cilindro na direção axial.

A fratura iniciou na superfície interna do cilindro (Figura 2b) e se propagou em temperaturas moderadas de trabalho até chegar a uma tensão crítica para fraturar subitamente próximo da superfície externa (Figura 2c). A fratura catastrófica é frágil e é caracterizada por apresentar quase-clivagem (Figura 7).

- Fratura nucleada no interior do cilindro. Esta fratura de cor mais clara assinalada com a seta A na Figura 2b, apresenta em algumas áreas (cavidades de microchupagem), corrosão e acúmulo de resíduos brancos,

- Fratura no meio da espessura do cilindro (Figuras 2a e 2b). A propagação da fratura nesta região foi lenta, tendo ocorrido oxidação durante serviço em uma das campanhas. Esta região apresenta coloração alaranjada e cinza escuro, produzido pelo óxido de ferro a 400°C. A morfologia é do tipo alveolar típica de fratura dúctil.
- Fratura perto da superfície externa do cilindro (Figura 2c). Este foi o último estágio da fratura catastrófica. Não se apresenta corroída já que fraturou pouco tempo depois da retirada do cilindro laminador.

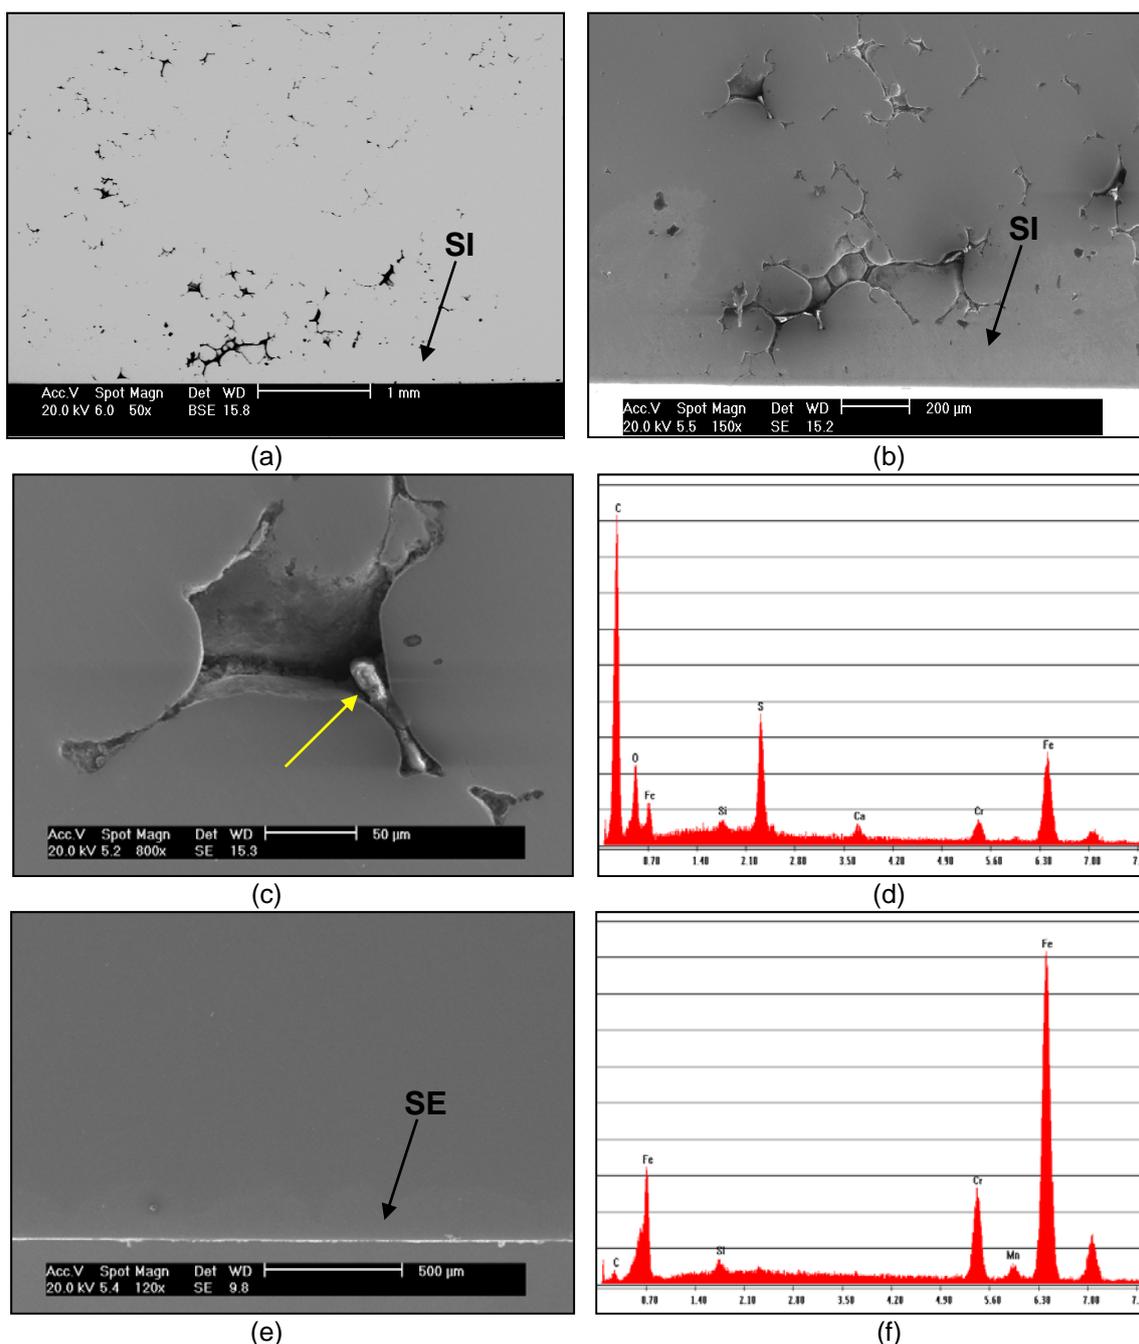
A análise da microestrutura do cilindro por MEV sem ataque é apresentada na Figura 3. Observa-se que a região próxima da superfície interna do cilindro centrifugado apresenta elevada quantidade de microporosidades. Observam-se braços de dendritas e vazios interdendríticos resultantes da contração de solidificação. Além disso, foram observados precipitados localizados nos contornos de grão (Figura 3c), identificados por EDS como carbonetos de ferro, carbonetos de cromo e sulfetos (Figura 3d). Perto da superfície externa do cilindro, superfície de trabalho, não foram observados vazios ou quaisquer outros tipos de defeitos (Figura 3e). A análise EDS de raios X da matriz resultou na composição química característica do aço AISI 410 (Figura 3f).

**Figura 3.** Micrografias sem ataque da seção transversal do cilindro na direção axial. (a) Visão global da distribuição das microchupagens usando (BSE) perto da superfície interna (SI). (b) Microchupagens perto da superfície interna. (c) e (d) Precipitados como carbonetos de ferro, carbonetos de cromo e sulfetos.

carbonetos de cromo e sulfetos localizados em contorno de grão ao longo de 1 mm a partir da superfície interna. (e) Micrografia perto da superfície externa (SE) do cilindro sem presença de microporosidades, chupagens ou inclusões. (f) Análise por EDS da composição do aço.

A presença de microrechupes perto da superfície interna do cilindro até uma profundidade de 1 mm a partir da superfície interna do cilindro (Figura 3b) ajudaram a concentrar as tensões no interior da peça, diminuindo a tenacidade e as propriedades mecânicas do material. As tensões residuais de tração desenvolvidas na superfície interna do cilindro, por tratamento térmico de têmpera ao ar e também durante resfriamento do cilindro em condições de serviço, associadas aos defeitos de fundição encontrados nessa região, possibilitaram o desenvolvimento de trincas, que cresceram em temperaturas moderadas durante uma ou mais campanhas de laminação.

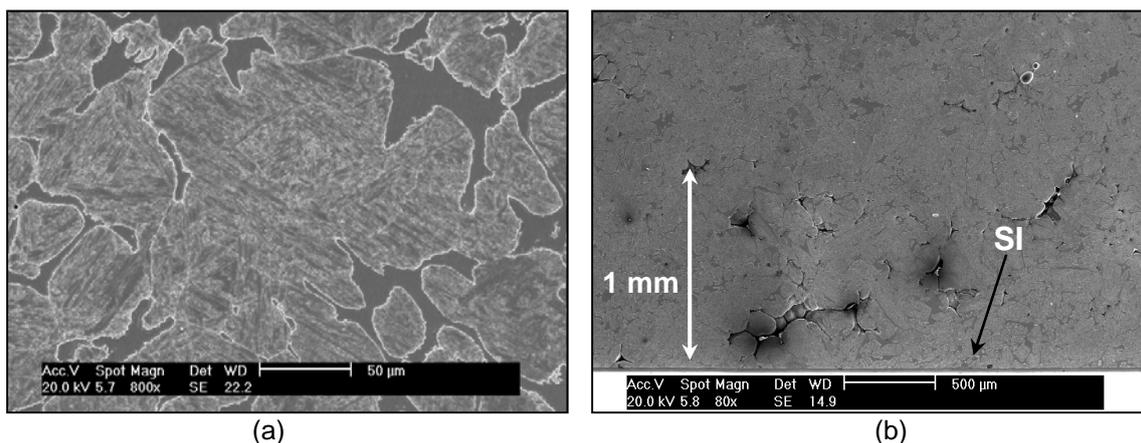
A observação da microestrutura após ataque com reagente Vilella mostrou que a microestrutura do aço é formada por dendritas de martensita e grãos de ferrita (Figura 4a). A fase ferrítica está em menor proporção e rodeia as dendritas de martensita. A microestrutura se apresentou com essas características em toda a espessura do cilindro. Observam-se, novamente, na Figura 4b, microchupagens até aproximadamente 2,0 mm de profundidade a partir da superfície interna.

**Figura 4.** Microestrutura da superfície transversal do cilindro na direção axial. (a) Microestrutura formada por dendritas de martensita que contornam a ferrita. (b) Microchupagem perto da superfície interna (SI).

É importante ressaltar que o tempo de austenitização do cilindro não foi suficiente para solubilizar os precipitados e/ou a taxa de resfriamento não foi o suficientemente rápida para evitar a formação dos carbonetos no contorno de grão. Além disso, a austenitização feita em condições não apropriadas resultou na presença de ferrita na estrutura martensítica do aço inoxidável.

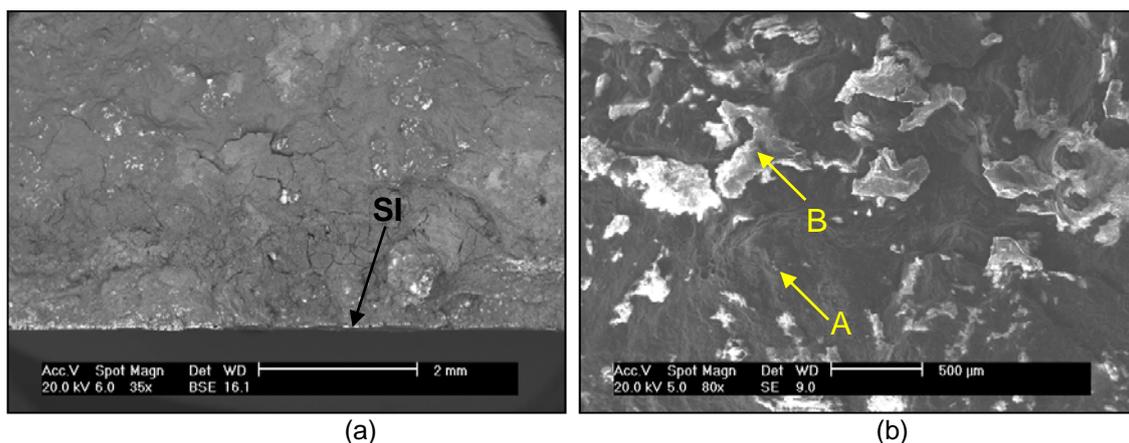
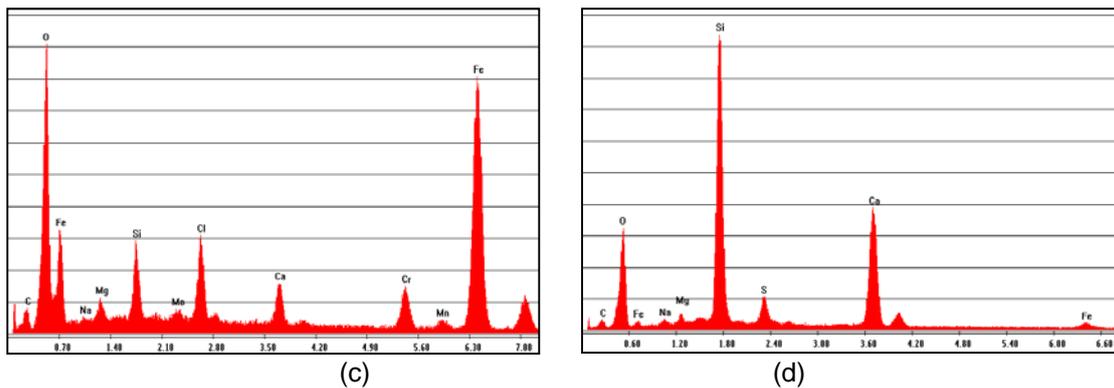
A limpeza da fratura por ultra-som não foi suficiente para evidenciar o tipo de fratura perto da superfície interna do cilindro, como mostrado nas Figuras 5a e 5b. A superfície ficou recoberta principalmente de óxido de ferro, cloro e cálcio (Figura 5c) na região sinalizada com a seta A na Figura 5b, e óxido de cálcio e sulfetos (Figura 5d) na região sinalizada com a seta B, na Figura 5b.

**Figura 5.** Micrografias da fratura radial do cilindro (Fratura 2) perto da superfície interna do cilindro, coberta por contaminantes. (a) Fratura perto da superfície interna (SI) BSE. (b) Fratura perto da superfície interna. (c) e (d) EDS das regiões indicadas com as setas A e B na Figura 5(b), respectivamente

Cabe notar que a superfície interna do cilindro apresentava corrosão superficial e deposição de produtos de tratamento da água de refrigeração. A presença desses depósitos pode ter diminuído a transferência de calor do aço para a água. Além disso, o fluxo de água no interior do cilindro também pode ter sido insuficiente para retirar o calor, prejudicando o controle da temperatura de trabalho.

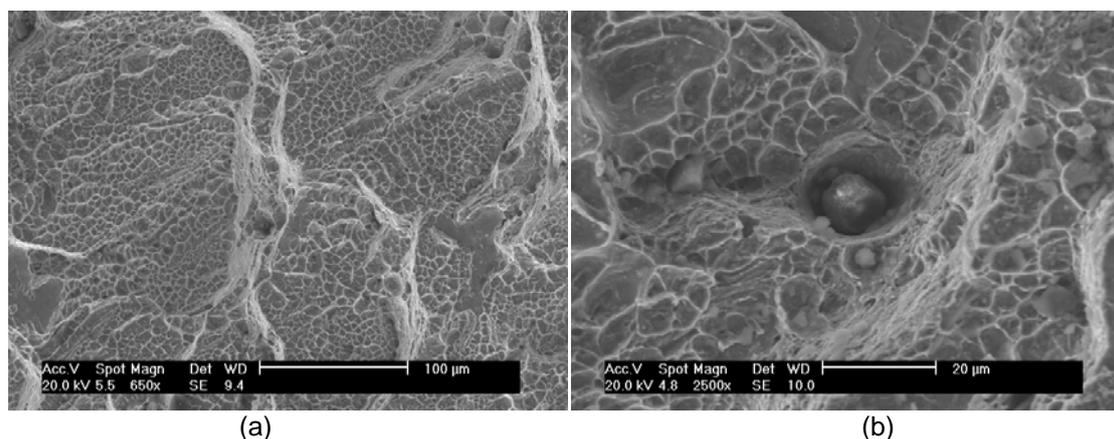
Na análise da superfície de fratura no centro da espessura do cilindro, foram observados alvéolos (dimples) que evidenciam uma fratura por coalescimento de microcavidades, mecanismo de fratura dúctil ou fratura alveolar (Figura 6a). Alguns alvéolos apresentam inclusões não metálicas em seu interior (Figura 6b).

**Figura 6.** Micrografias da fratura radial (Fratura 2) do cilindro. (a) Alvéolos de fratura dúctil. (b) Inclusão no alvéolo.

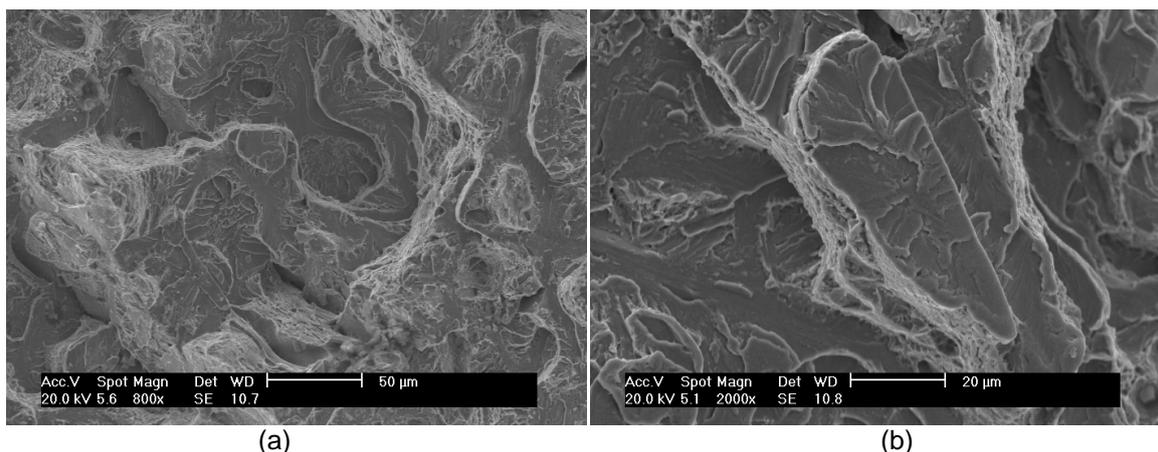
A fratura perto da superfície externa do cilindro é uma fratura frágil, com aspecto típico de quase-clivagem (Figura 7).

**Figura 7.** Micrografias da fratura radial (Fratura 2) do cilindro. (a) e (b) Fraturas por quase-clivagem perto da superfície externa do cilindro a 50 e 20  $\mu\text{m}$ , respectivamente.

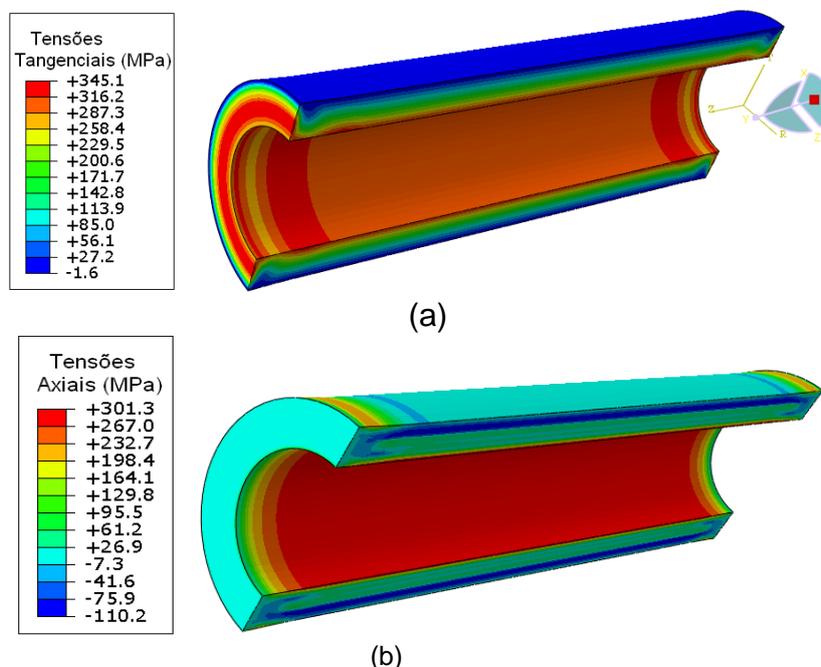
Para avaliar as tensões desenvolvidas ao final do tratamento térmico de têmpera, foi feita a simulação por elementos finitos envolvendo análise termomecânica acoplada com os efeitos das transformações de fase. As Figuras 8a e 8b apresentam os campos de tensões de von Mises resultantes nas direções tangencial (ou circunferencial) e axial, respectivamente, após têmpera ao ar a partir da temperatura de austenitização de  $1.050^{\circ}\text{C}$ . A tensão de tração recebe o sinal positivo ( $+\sigma$ ) e a de compressão recebe o sinal negativo ( $-\sigma$ ).

**Figura 8.** Distribuição das tensões residuais calculadas através do MEF para o cilindro de aço AISI 410, após têmpera. (a) Tangenciais (b) Axiais.

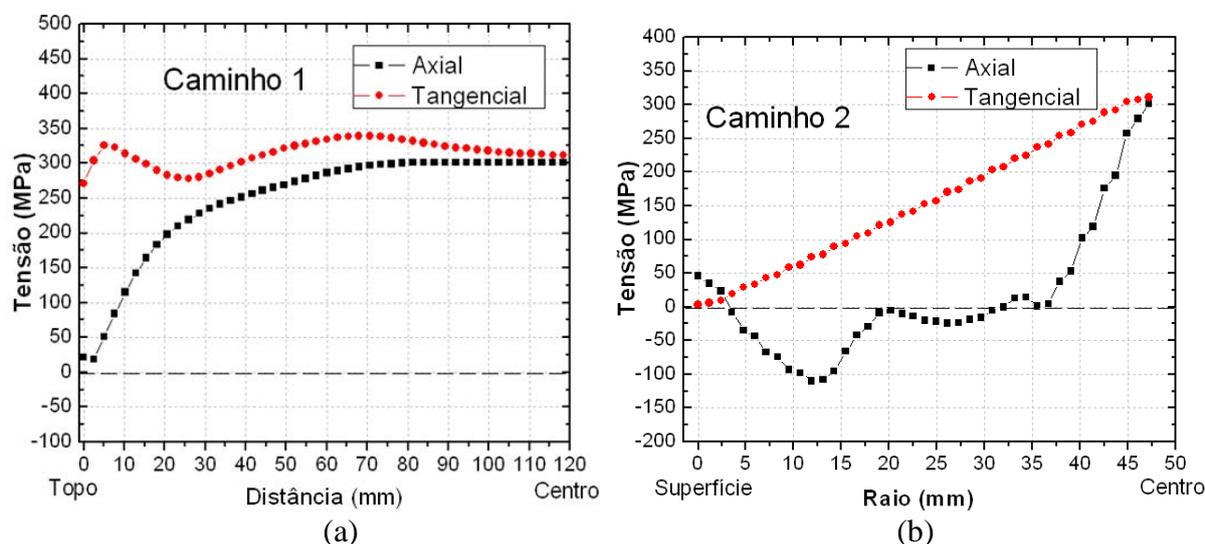
Os resultados das tensões axiais e tangenciais em cada caminho são apresentados na Figura 10. Os resultados do caminho na superfície interna do cilindro, Figura 10a, mostraram um estado predominantemente de tração na direção tangencial do cilindro, com valores na faixa de 270 a 340 MPa. Já na direção axial, houve um aumento da tensão ao longo do caminho com valores de 21 MPa no topo e de 300 MPa no centro do cilindro.

Os resultados da Figura 10b, avaliando o caminho de nós através da espessura do cilindro, mostram um estado predominantemente de tração na parte interna do cilindro, tanto na direção tangencial, como axial com valores de 311 e 300 MPa, respectivamente. Já na superfície do cilindro, nesse caminho, os resultados são de 5 MPa e 50 MPa nos sentidos tangencial e axial, respectivamente.

**Figura 10.** Resultados das tensões axiais e tangenciais, ao longo dos caminhos 1 e 2. (a) 1 – Na superfície interna do cilindro e (b) 2 – Na espessura do cilindro a  $\frac{3}{4}$  do raio do caminho 1.

Os resultados das tensões residuais devidas à transformação e aos gradientes de temperatura desenvolvidos na têmpera do cilindro, apresentados na Figura 10, mostraram que as tensões axiais e tangenciais são de tração na parte interna e de compressão ou quase nulas na superfície externa do cilindro.

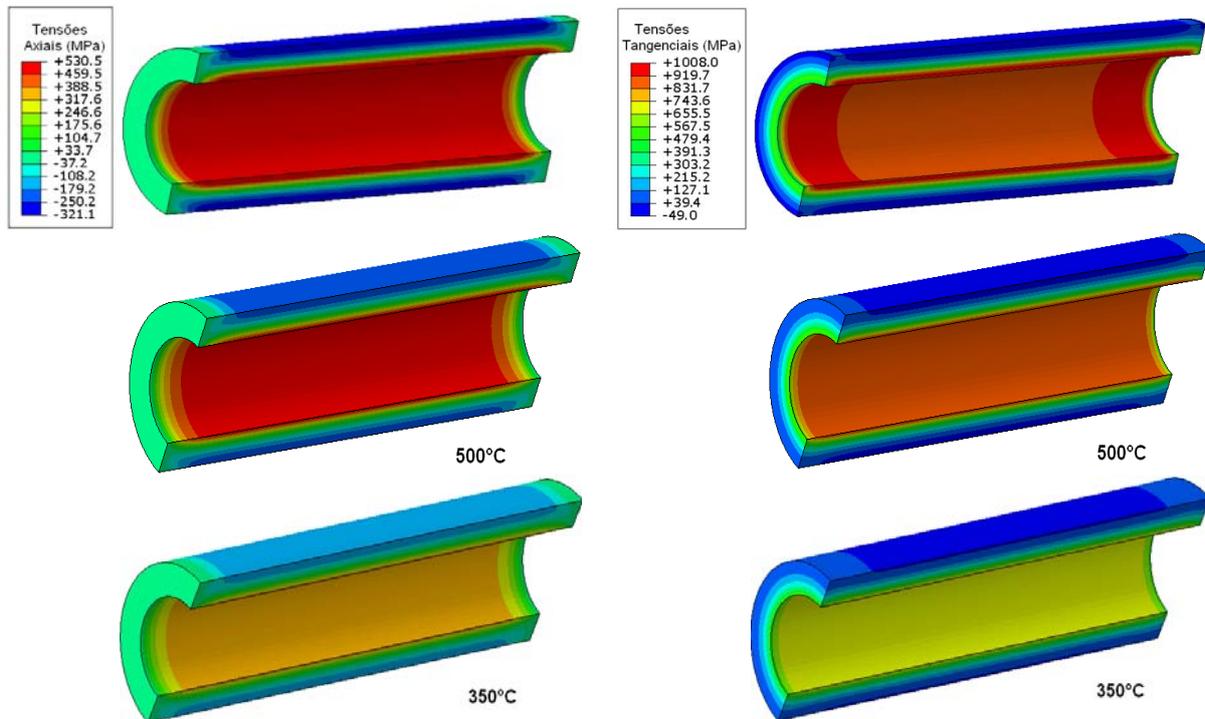
Na Figura 11, são apresentados os resultados das tensões térmicas em condições de trabalho durante o resfriamento, desenvolvidas a 600, 500 e 350°C. Estes resultados indicam que surgem tensões térmicas durante o resfriamento de tração na parte interna e de compressão na superfície externa do cilindro.

Figura 11. Tensões térmicas desenvolvidas durante o resfriamento do cilindro de laminação na direção axial (coluna esquerda) e tangencial (coluna direita) a 600, 500, e 350°C.
