ANÁLISE DE FALHA DE UM IMPLANTE CIRÚRGICO ORTOPÉDICO DO TIPO GAMMA NAIL ¹

FAILURE ANALYSIS OF A GAMMA NAIL ORTHOPEDIC SURGICAL IMPLANT

¹ *Contribuição técnica ao 63º Congresso Anual da ABM, 28 de julho a 1º de agosto de 2008, Santos, SP, Brasil*

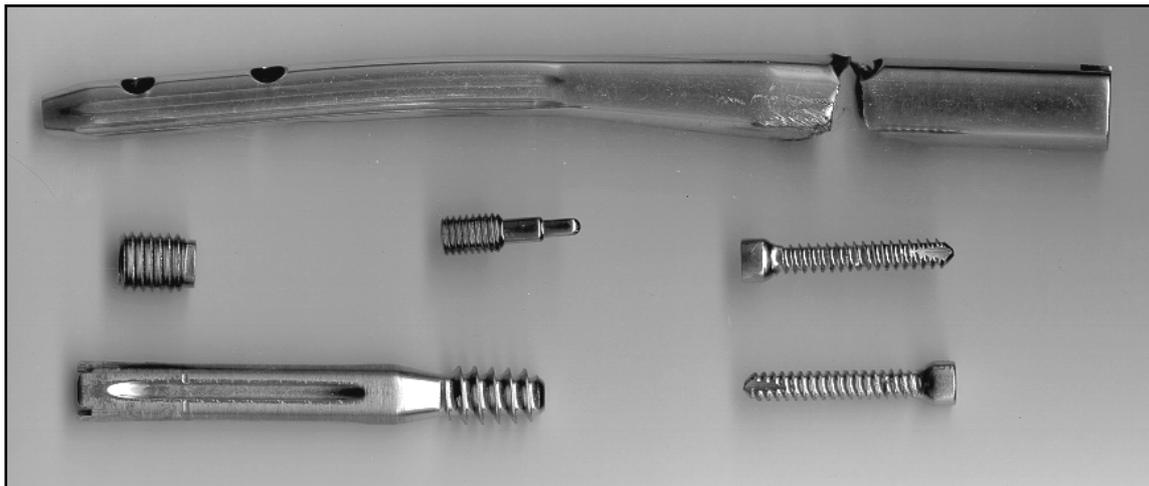
A composição química do implante ortopédico fraturado, denominado Gamma Nail e apresentado na Figura 1, é mostrada na Tabela 1.

Figura 1 – Implante Gamma Nail como recebido.

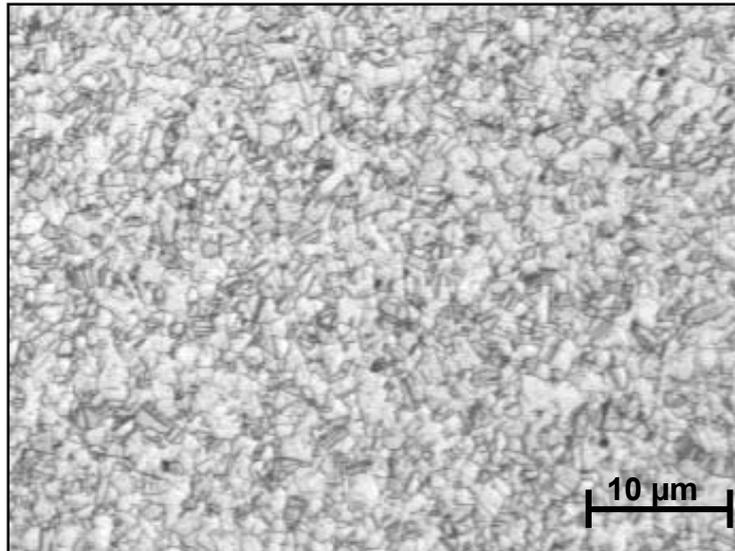
As Figuras 4 e 5 mostram a microestrutura do implante. Pode ser visto que os grãos são austeníticos, homogêneos e isentos de ferrita delta, segregação ou precipitados, atendendo aos requisitos de norma ISO 5832-1.⁽⁷⁾ O tamanho de grão foi mensurado e o valor médio atingiu 11.2 μm , correspondendo ao tamanho ASTM 10, que é satisfatório de acordo com os requisitos da mesma norma, que especificam um tamanho máximo de grão equivalente a 89.8 μm (ASTM 4). Nenhum tipo de inclusão não metálica foi encontrado neste implante.

Figura 4 – Aspecto microestrutural do implante.

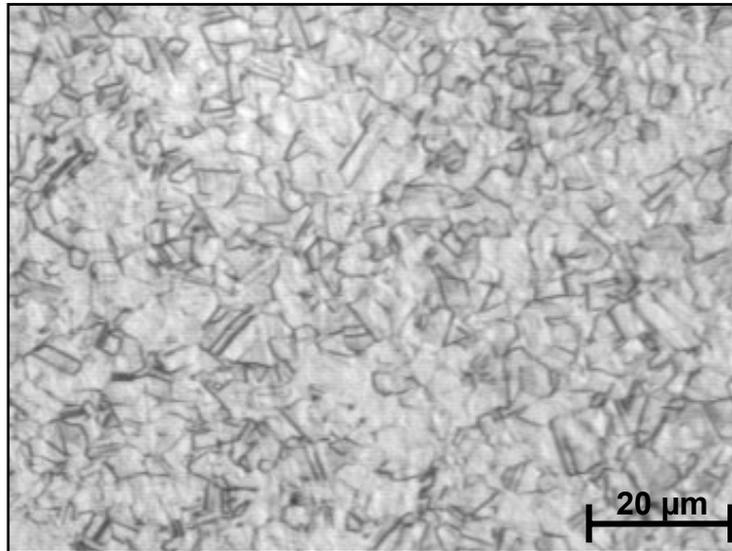
Figura 5 – Aspecto microestrutural do implante: maior aumento.

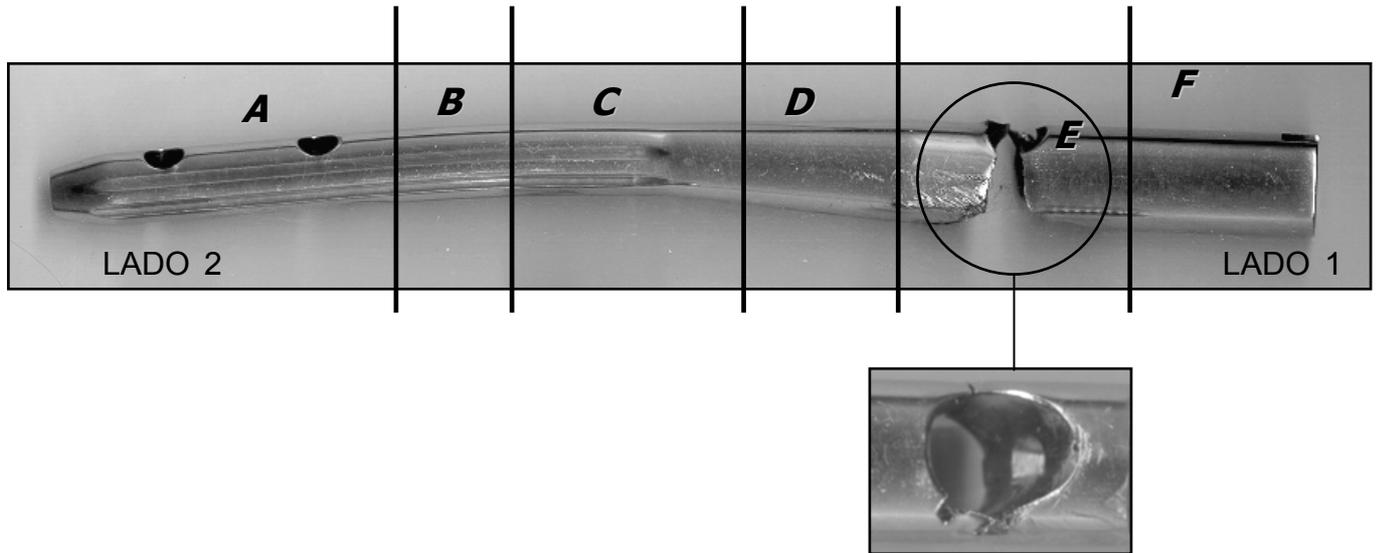
A Figura 6 mostra as regiões do implante que foram cortadas e analisadas, e uma vista frontal do furo principal, onde foi feita a inserção do parafuso deslizante. As Figuras 7 e 8 apresentam aspectos da superfície de fratura do implante. Nas imagens com baixo aumento (Figuras 7-a e 7-b) obtidas em estéreo-microscópio podem ser vistas “marcas de praia”, isto é, características típicas de fratura por fadiga que indicam a propagação da trinca. Em cada uma destas mesmas figuras podem ser vistas três regiões de fratura: a região de origem da trinca, uma região intermediária e a região de fratura final. A propagação das trincas de fadiga ocorre perpendicularmente às marcas de praia, que começam na região de origem da trinca e avançam em direção à região de fratura final. As imagens obtidas em MEV (Figuras 7-b e 8-b) apresentam estrias de fadiga, confirmando assim o modo de fratura por fadiga também por um aspecto microscópico.

Figura 6 – Regiões do implante que foram cortadas e analisadas: E– furo do parafuso deslizante.

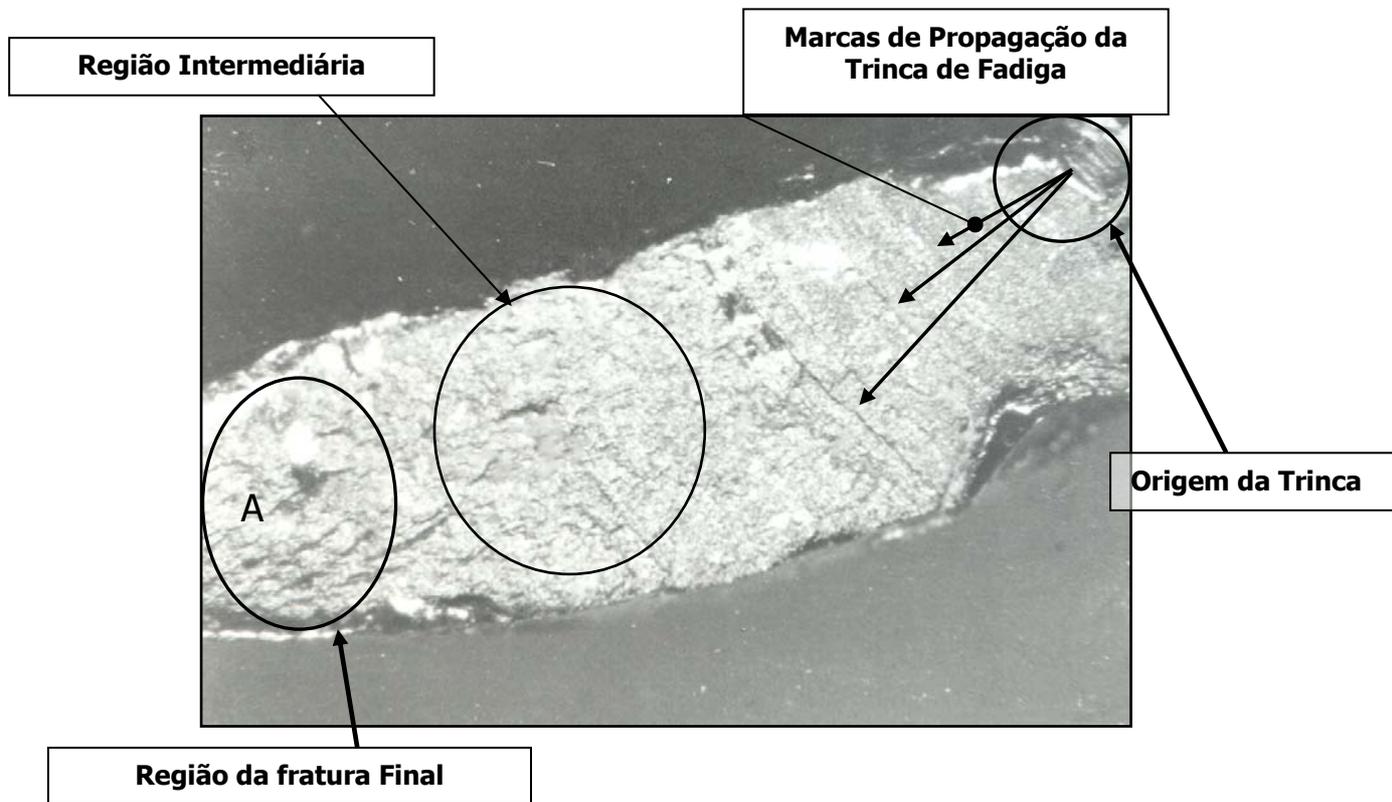
Figura 7-a – Aspectos macroscópicos da superfície de fratura, lado 1.

- O material do implante ortopédico analisado está de acordo com as especificações da Norma ISO 5832-1-97, no que se refere à composição química e características metalúrgicas.
- O implante fraturou por fadiga a partir do orifício do parafuso deslizante, que é o local onde incide a maior concentração de tensões. Acresce dizer que os aspectos comentados na discussão deste estudo formam uma combinação de fatores que favoreceram a fratura da peça.

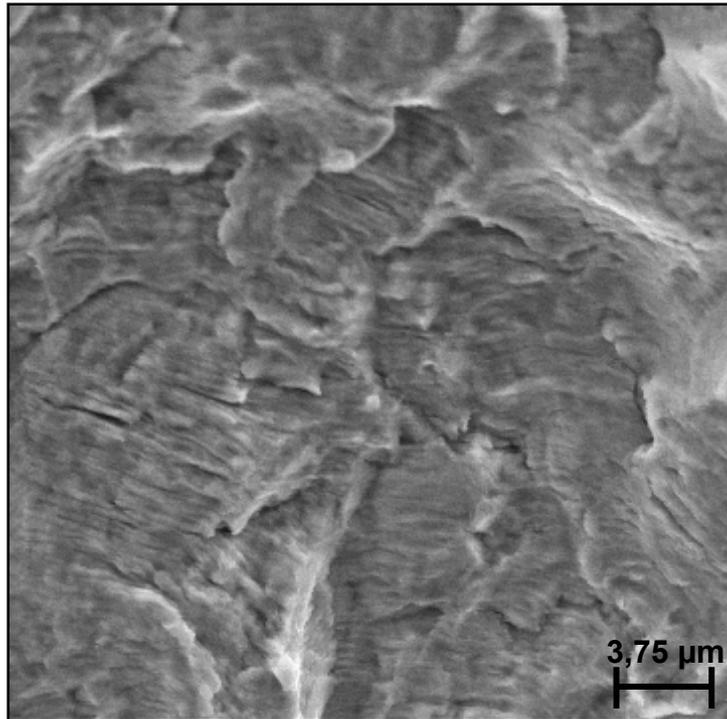
Figura 7-b – Aspectos microscópicos da superfície de fratura, lado 1.

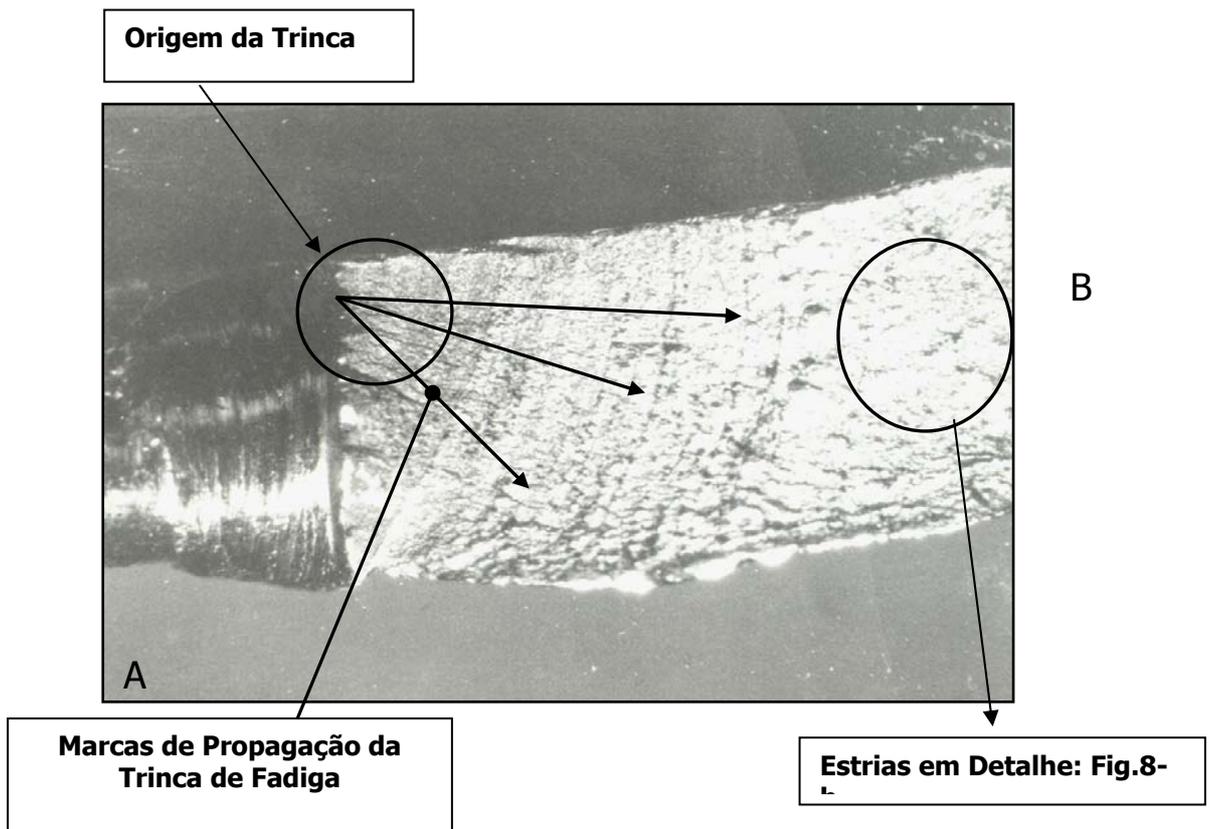
Figura 8-a – Aspectos macroscópicos da superfície de fratura, lado 2.

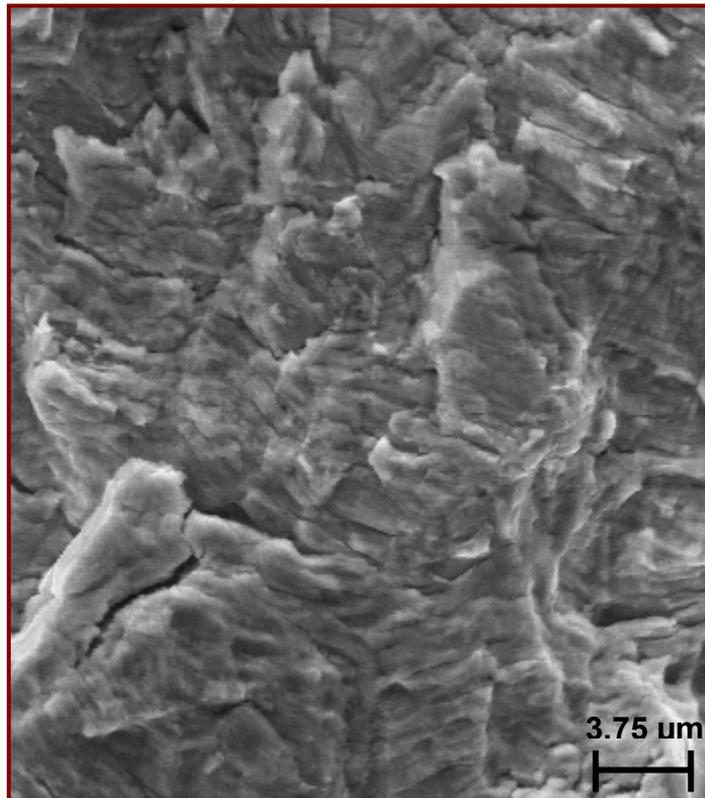
Figura 8-b – Detalhe em MEV: Estrias de fadiga, lado 2.
