ANÁLISE DE FALHA DE UM SIFÃO UTILIZADO NA EXTRAÇÃO DE ALUMÍNIO LÍQUIDO¹

FAILURE ANALYSIS IN A SIPHON USED ON THE EXTRACTION OF LIQUID ALUMINUM

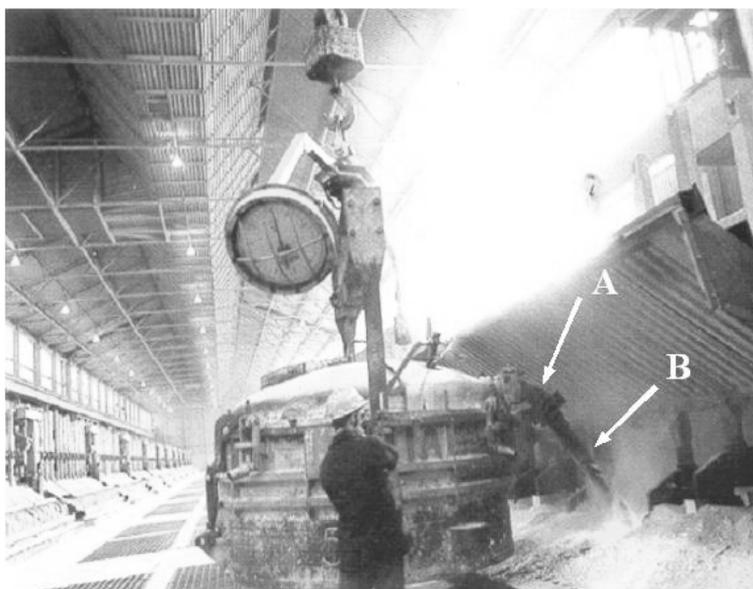
A parede do sifão utilizado na extração de alumínio líquido da célula eletrolítica apresentou extensivo trincamento passante na direção axial, numa região de curvatura do componente. O sifão é mostrado na Figura 1, onde a região em que a trinca se desenvolveu é indicada por **A**. Uma amostra de referência foi retirada da posição inferior do sifão, designada **B**, aonde não ocorreu trincamento, e também enviada para auxiliar na análise de falha. Este componente foi confeccionado em ferro fundido cinzento e fabricado através do processo de fundição. Não houve especificação de dureza e microestrutura finais, ou tratamento térmico posterior para o material. Somente a composição química foi especificada em projeto.

Figura 1. Sifonamento do alumínio líquido produzido na célula eletrolítica. **A** e **B** indicam as posições ao longo do sifão, de onde foram extraídas as amostras para a análise de falha do componente.

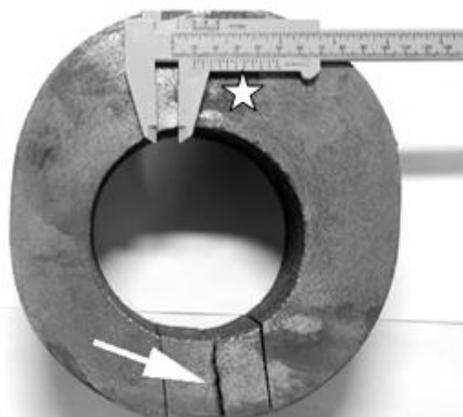
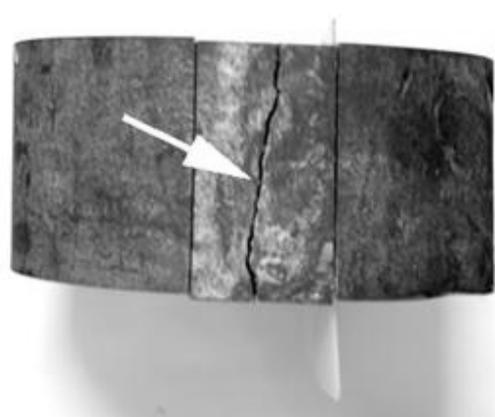
Na Figura 2, a amostra **A** é apresentada em detalhe. Verifica-se na Figura 2(a), que a seção transversal anular do sifão é aproximadamente circular, apresentando uma furação circular e excêntrica, gerando, portanto, uma variação de espessura da parede do componente. Observa-se que o trincamento, mostrado na Figura 2(b), desenvolve-se exatamente na região de mínima espessura da peça.

Figura 2. Vistas de (a) topo e (b) frontal do trincamento do sifão (**A**). A seta indica uma parte da trinca. A estrela mostra uma região em que foi medido o teor de carbono.

A análise de carbono de material retirado da amostra **A**, na região de máxima espessura de parede, indicada com uma estrela na Figura 2(a), indicou um valor em torno de 3% em massa, portanto abaixo do valor determinado na posição de mínima espessura da parede, fornecido na Tabela 1. O trincamento na amostra **A** ocorreu, portanto, numa região de maior teor de carbono.

Uma ação corretiva seria a eliminação da excentricidade do furo interno, existente nesta região do sifão, com a finalidade de evitar a variação na espessura da parede, que provoca taxas de resfriamento diferenciais durante o processo de fabricação do componente e ao longo de sua vida de operação em serviço.

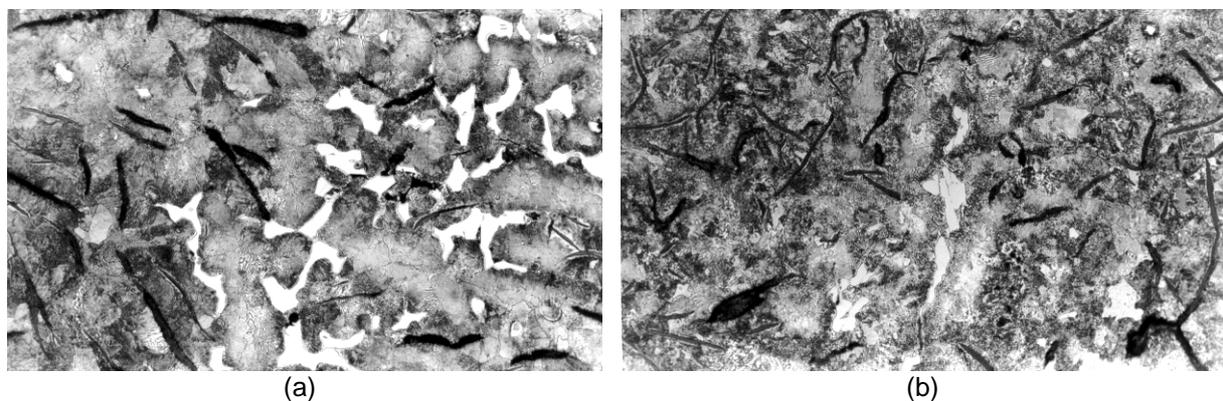
Figura 3. Microestruturas das amostras (a) **A** e (b) **B**, atacadas com Nital 1%. Aumento de 150x.

As Figuras 3 e 4 mostraram as micrografias das amostras **A** e **B**, observadas em microscopia óptica. Na Figura 3(a), referente a amostra **A**, observa-se uma microestrutura tipicamente desenvolvida em ferros fundidos cinzentos hipoeutético, onde se destaca a matriz perlítica, os veios de grafita e as ilhas de cementita livre. A natureza deste último microconstituente foi confirmada através das medidas de microdureza Vickers. Comparada à microestrutura observada na amostra **B**, ilustrada na Figura 3(b), nota-se que a amostra **A** apresenta uma quantidade superior de cementita (áreas claras), fato condizente com a maior porcentagem de carbono determinada nesta região.

Sendo a cementita um microconstituente frágil, pode-se argüir que a sua presença favorece a propagação de trincas nucleadas em regiões com concentração de tensão, tais como a que se desenvolveu na amostra **A**. Visto que o sifão é submetido a ciclos periódicos de aquecimento e resfriamento em serviço, pode-se assumir que uma trinca tenha se originado e propagado por fadiga térmica. A cementita presente em grandes quantidades na região, sem dúvida desempenhou um papel fundamental no processo de fratura do componente, já que ela exhibe limitada capacidade de se deformar plasticamente e, conseqüentemente, de acomodar as tensões termicamente induzidas no componente. Cabe destacar que, realmente, as máximas taxas de aquecimento e resfriamento, e, como conseqüência, as máximas tensões de origem térmica desenvolvem-se na posição de mínima espessura de parede, exatamente onde o trincamento foi verificado.

Outra sugestão seria eliminar a presença de cementita livre na microestrutura, adotando-se velocidades mais lentas de resfriamento da peça, entre as temperaturas de reação eutética e eutetóide, para dar tempo de ocorrer a transformação:

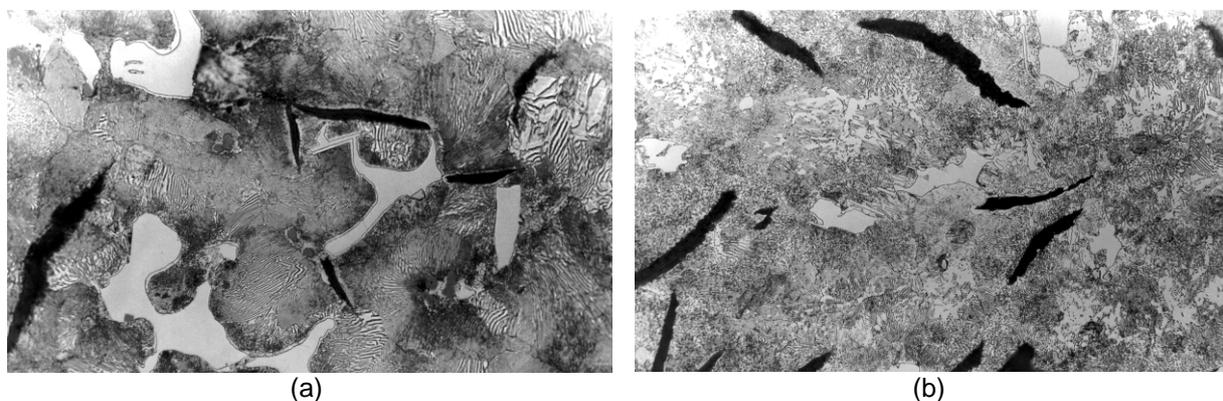
Na Tabela 3 são apresentados os resultados obtidos por intermédio dos ensaios de microdureza de microconstituintes, efetuados sobre as áreas claras e a perlita, exibidos nas Figuras 3 e 4. A região clara se trata do microconstituente cementita, pois apresentou um valor médio de 997 HV100grf, ou 67,8 HRC, por meio de conversão para a escala de dureza Rockwell C.

Figura 4. Microestruturas das amostras (a) **A** e (b) **B**, atacadas com Nital 1%. Aumento de 375x.

A Figura 4 reproduz a Figura 3, porém sob maior ampliação de imagem, permitindo a clara identificação dos microconstituintes perlita, grafita e cementita. Os veios de grafita em ambas as amostras podem ser classificados, em termos de tipo, distribuição e tamanho, como VIIA4, segundo a norma ASTM A-247.
