ANÁLISE DE FALHA DE UMA PENEIRA COM EIXO DO TIPO EXCÊNTRICO

FAILURE ANALYSIS OF A SIEVE WITH ECCENTRIC SHAFT TYPE

¹ Contribuição técnica ao 65º Congresso Anual da ABM, 26 a 30 de julho de 2010, Rio de Janeiro, RJ, Brasil.

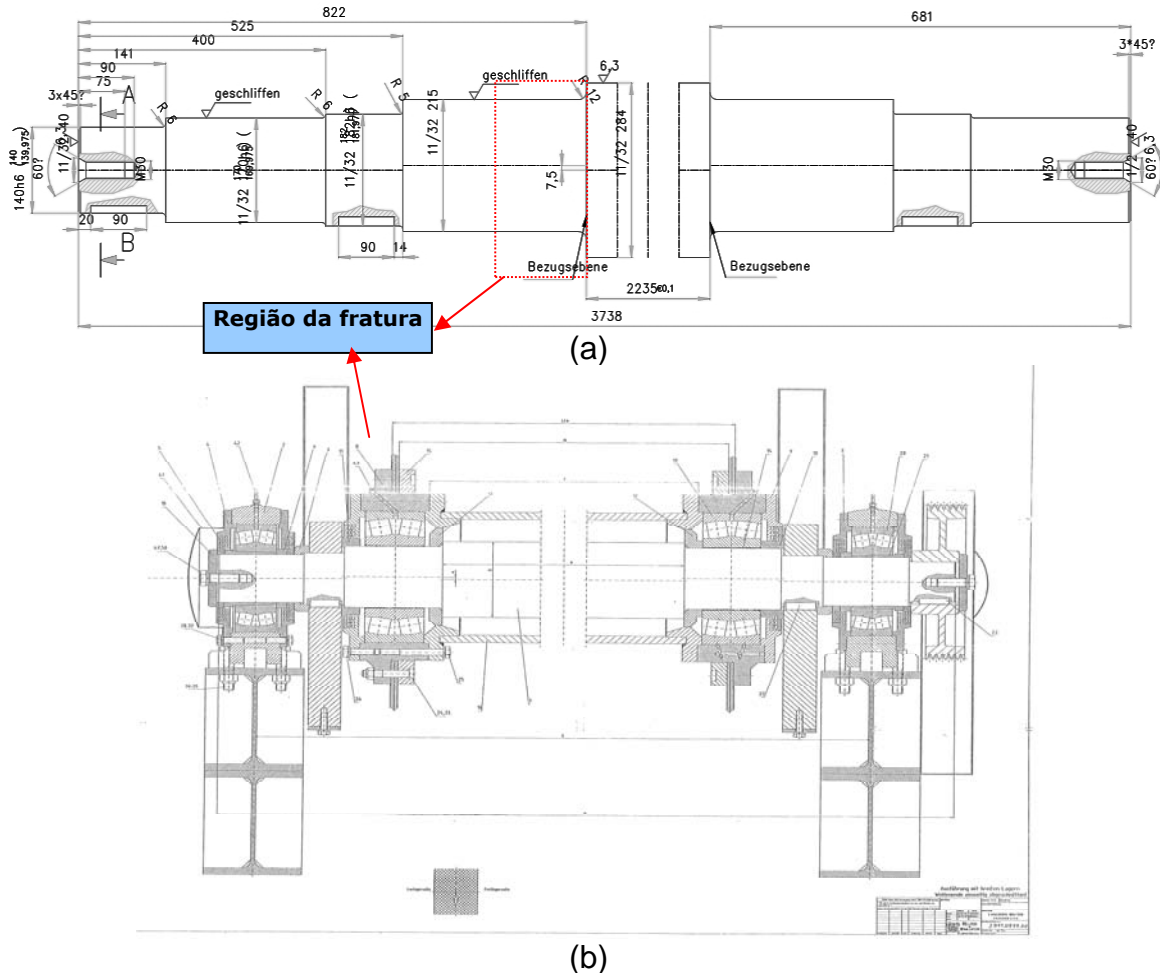
Um esquema da ponta do eixo da peneira 6R1 é apresentado pela Figura 1. O eixo é do tipo excêntrico com aplicação em equipamentos do tipo Haver Boecker. A região de fratura apresenta um diâmetro aproximado de 215 mm.

Figura 1. (a) Desenho do eixo excêntrico com detalhe da região da fratura e (b) desenho de montagem dos rolamentos.

A região de fratura coincide com a área de acoplamento de um rolamento de 220 mm de diâmetro, o qual é montado com uma bucha. Entretanto, o interessado não soube precisar a posição exata da fratura em relação ao eixo e ao rolamento acoplado.

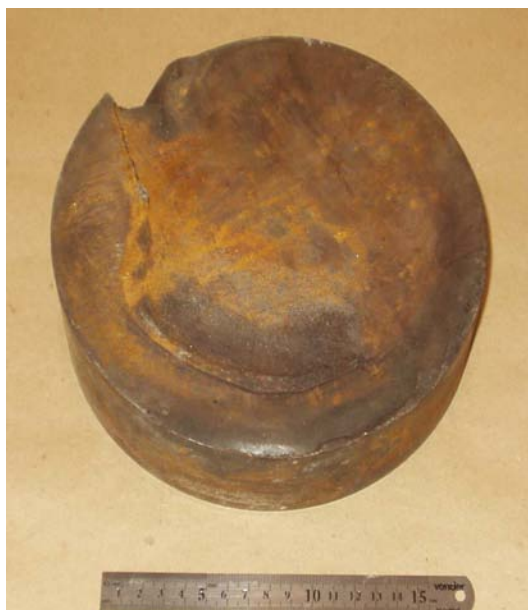
Figura 2. Amostra recebida para análise.

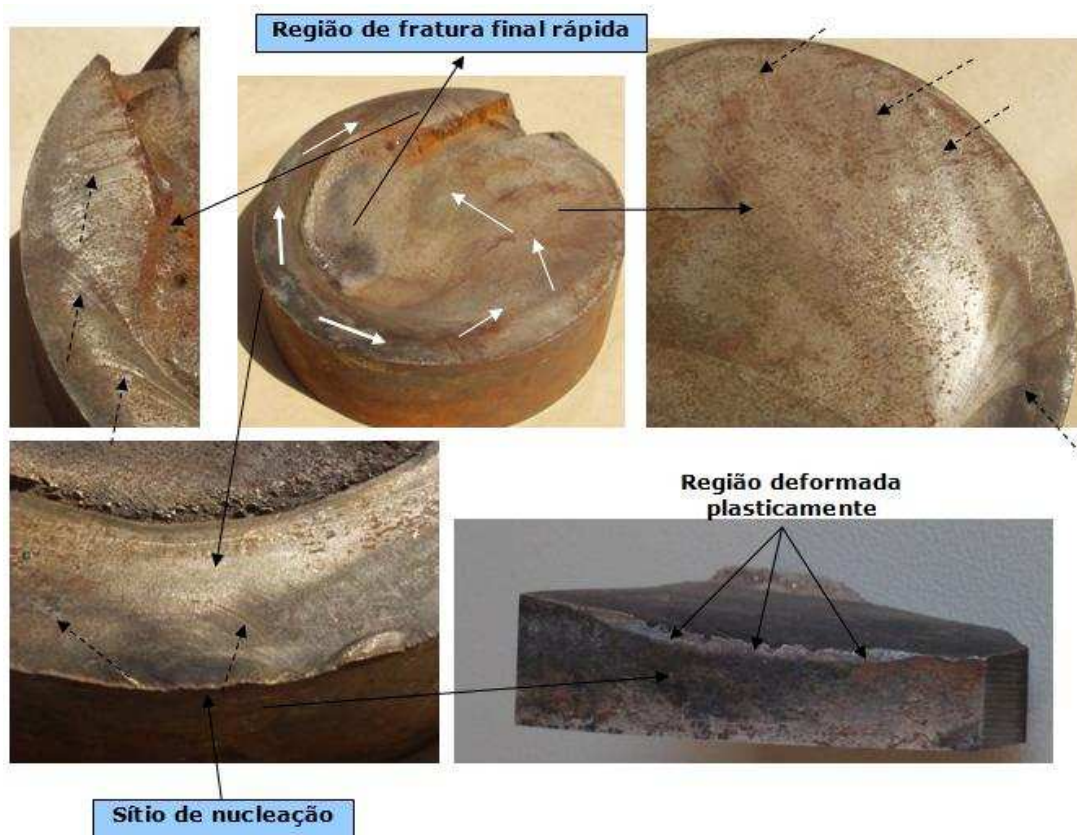
A análise macrográfica da amostra, Figura 3 revela a presença de inúmeras marcas de praia (setas escuras e pontilhadas), que são uma das características macroscópicas marcantes do processo de propagação de trincas por fadiga. Apenas um único sítio de nucleação foi detectado na superfície da peça, conforme evidenciado pelas marcas de praia. Observa-se ainda, junto ao sítio de nucleação, uma região de deformação plástica na peça, sugerindo que a mesma recebeu algum tipo de impacto ou esmagamento. A formação de uma indentação na superfície gera concentração de tensão que facilita o processo de nucleação de trinca por fadiga. Uma vez nucleada, a trinca se propagou radialmente em direção ao centro da peça, por cerca de 30 mm, sendo freada. Em seguida, a trinca se propagou ao longo da parte externa do eixo, em direções opostas, conforme indicado pelas setas claras, formando um degrau na

superfície no momento da fratura final rápida, a qual é caracterizada por uma região com aspecto superficial mais grosseiro.

Figura 3. Detalhes da análise macrográfica do eixo fraturado. As setas escuras e pontilhadas indicam a presença de “marcas de praia” e as setas claras indicam a direção de propagação das trincas.

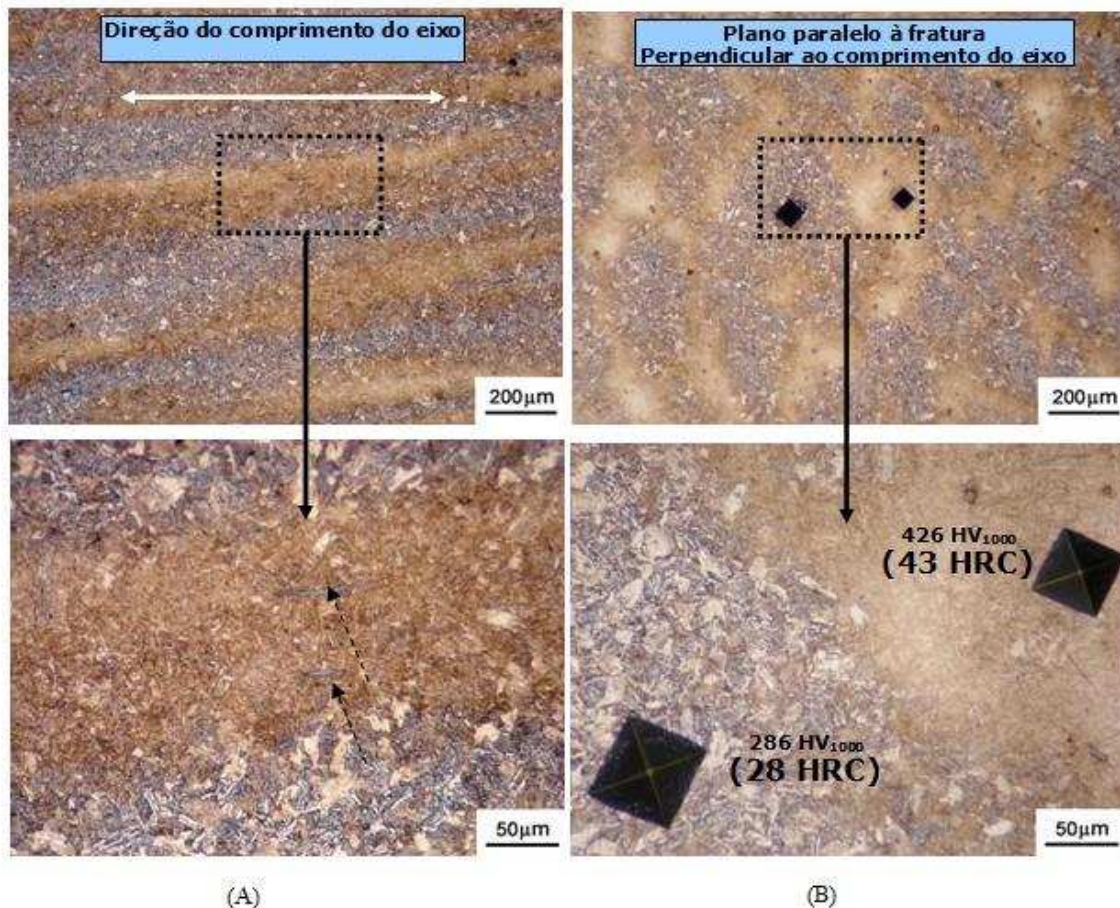
A análise micrográfica óptica de uma amostra removida de região próxima ao sítio de nucleação, cerca de 30 mm abaixo da superfície do eixo e paralelamente ao comprimento do eixo (Figura 5a), indica a presença de uma microestrutura heterogênea de bandas alternadas de bainita grosseira/ferrita de Widmanstätten e de bainita fina/martensita. Durante a solidificação da peça, formam-se dendritas primárias que segregam solutos e impurezas para os espaçamentos interdendríticos. Desta forma, caso não haja tratamento de homogeneização, formam-se bandas microestruturais (devido ao forjamento) com composições químicas localmente diferentes, afetando a temperabilidade do material. Conseqüentemente, as regiões mais pobres em elementos de liga (dendritas) têm temperabilidade mais baixa, formando bainita grosseira e ferrita Widmanstätten, e, portanto com menor dureza (28 HRC). As regiões mais ricas em soluto, incluindo-se impurezas (MnS), possui temperabilidade mais alta, formando microestruturas mais duras (43 HRC), compostas de bainita inferior e/ou martensita. Braços dendríticos de bainita grosseira e ferrita Widmanstätten, cercadas pela martensita/bainita fina interdendríticas podem ser observados através da Figura 5.

Figura 5. Micrografia óptica: (A) amostra 08-0213-002 e (B) amostra 08-0213-015. Observa-se as diferenças de microdureza, o bandeamento microestrutural e a segregação interdendrítica de MnS (setas pontilhadas).

Evitar resfriamento lento da peça na faixa de temperatura de 300°C – 550 °C, com o objetivo de minimizar os efeitos deletérios de fragilização do revenido.

Adequar o tratamento térmico de têmpera e revenimento para obter, se possível, maior dureza superficial.

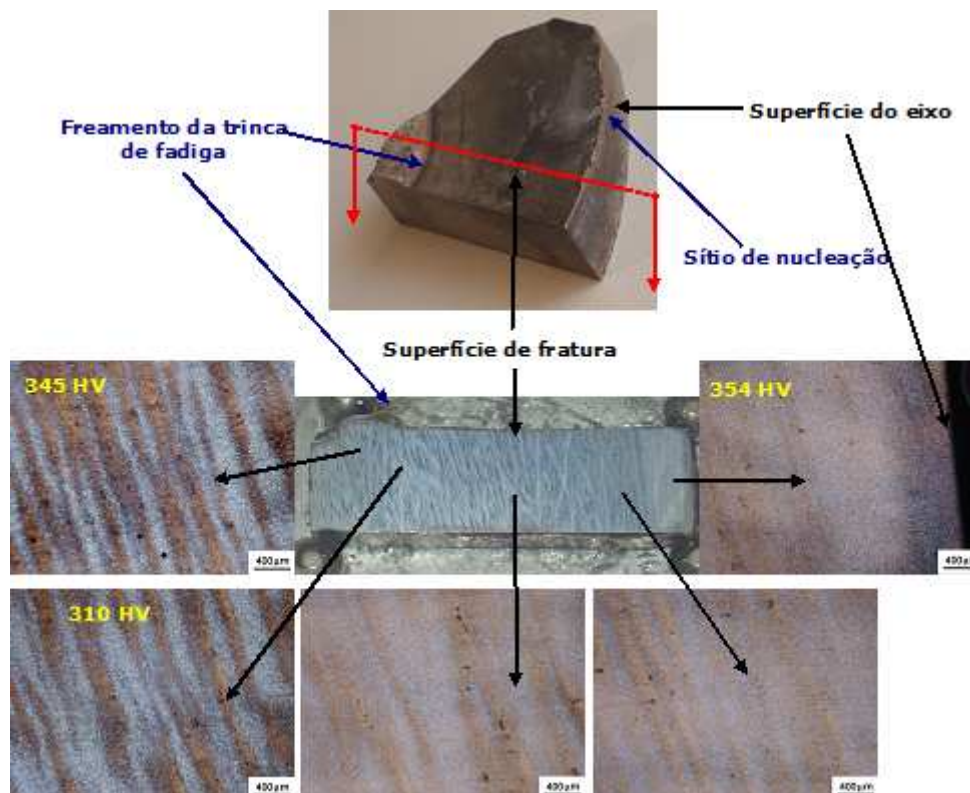
A Figura 6 apresenta a análise micrográfica óptica de uma amostra removida da superfície do eixo, junto à superfície de fratura e próxima ao sítio de nucleação. Observa-se claramente que, próximo à superfície, a microestrutura é relativamente homogênea. Entretanto, em direção ao centro da peça, o bandeamento microestrutural torna-se muito mais acentuado e refinado, resultando em um aumento de dureza do material, exatamente na região onde a trinca foi freada. Quando uma trinca se propaga de uma região mais mole em direção a uma região mais dura, há uma redução do valor efetivo do fator de intensidade de tensão, devido à restrição imposta à formação da zona plástica da ponta da trinca. Assim sendo, em determinado ponto, a trinca deixa de se propagar radialmente, encontrando menos resistência para se propagar ao redor da circunferência do eixo. Quando a trinca assume proporções maiores, o fator de intensidade de tensão cresce significativamente e a trinca consegue romper o bloqueio imposto pelo bandeamento, no lado oposto ao do sítio de nucleação, resultando na fratura final rápida.

Figura 6. Análise micrográfica óptica da amostra 08-0213-017. Os valores de dureza Vickers com carga de 100 gf, também são apresentados.

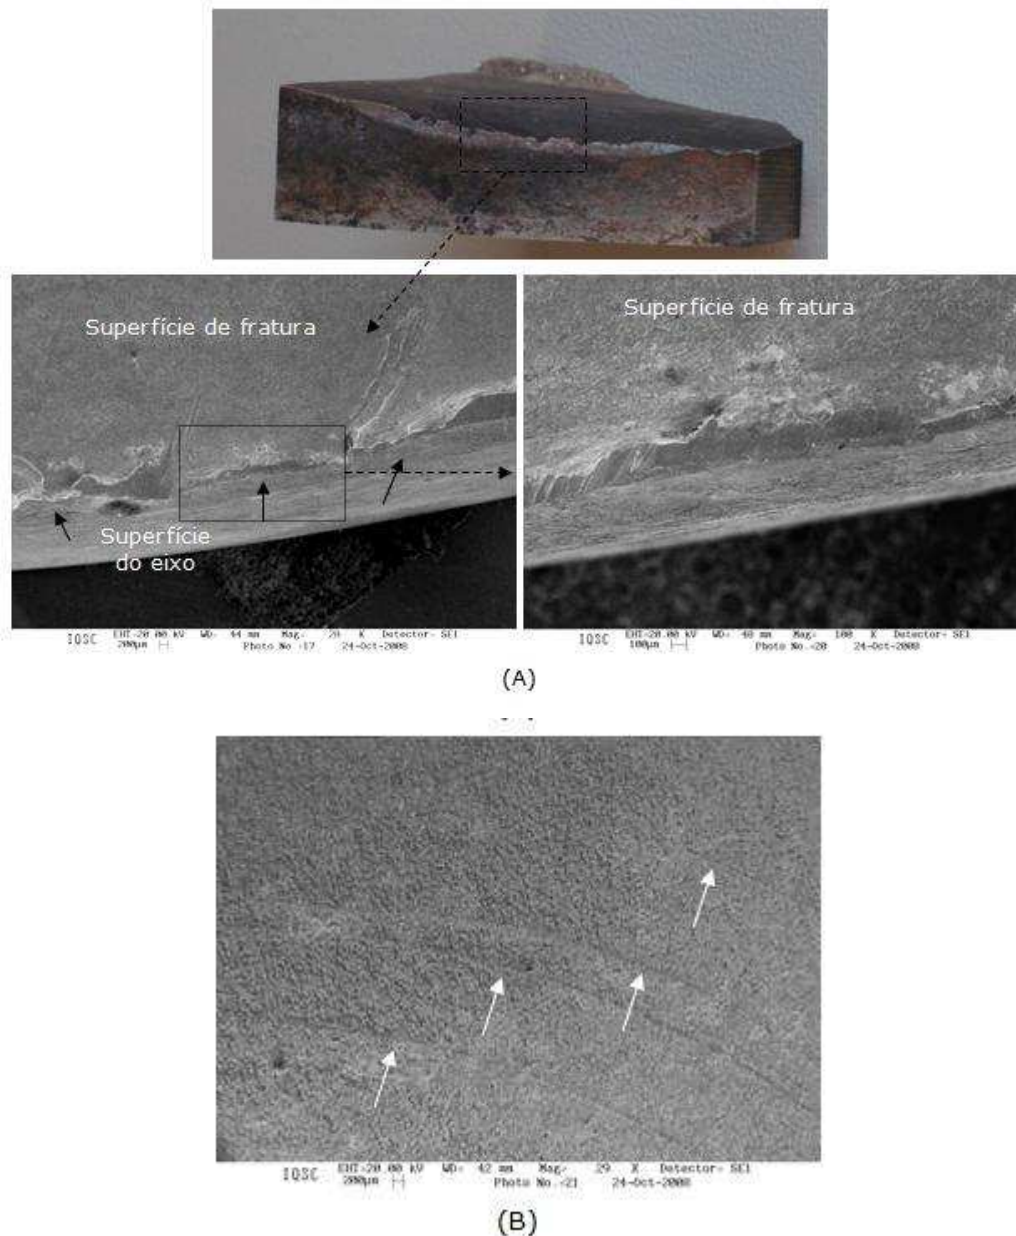
A Figura 8 apresenta detalhes da região de nucleação de trinca por fadiga, observada ao microscópio eletrônico de varredura, onde se podem notar a região deformada plasticamente (setas pretas) junto ao sítio de nucleação e as marcas de praia na superfície de fratura (setas claras).

Figura 7. (A) Detalhe do sítio de nucleação de trinca por fadiga na superfície do eixo e (B) marcas de praia na superfície de fratura.

de deformação plástica (indentação) na superfície do eixo, resultante de algum tipo de impacto, aparentemente atuou como concentrador de tensão favorecendo a nucleação da trinca. Entretanto, a falta de informação precisa quanto à posição da fratura em relação ao eixo/rolamento dificultou a análise completa do problema, uma vez que mecanismos de dano adicionais poderiam estar atuando no componente, tal como *fretting* entre a bucha e o eixo.

Melhorar o acabamento superficial da peça e evitar impactos que possam introduzir concentradores de tensão que facilitem a nucleação de trincas por fadiga.
