# ANÁLISE DE FALHA DO EIXO MOTOR DA CAÇAMBA 1PA11

## FAILURE ANALYSIS OF A BUCKET MOTOR SHAFT

<sup>1</sup> Contribuição técnica ao 65º Congresso Anual da ABM, 26 a 30 de julho de 2010, Rio de Janeiro, RJ, Brasil.

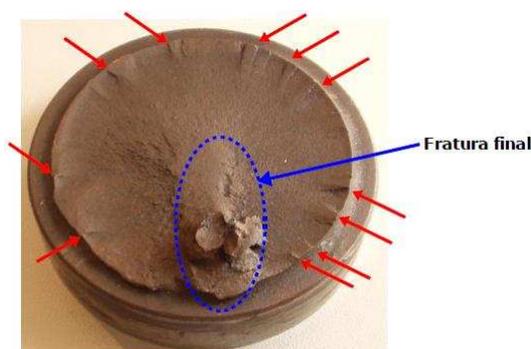
A análise macrográfica da amostra (Figura 1), revela a presença de inúmeras marcas de catraca (setas), indicando múltiplos sítios de nucleação de trinca por fadiga. As trincas nuclearam junto ao raio de concordância do eixo, onde se observam marcas profundas de usinagem na superfície que aumentam significativamente a concentração de tensão nesta região. A Figura 2 mostra detalhes das marcas de usinagem na superfície do eixo, junto ao raio de concordância.

**Figura 1.** Detalhes da análise macrográfica do eixo fraturado. As setas vermelhas indicam a presença de “marcas de catraca”.

- Utilizar material de maior dureza/resistência mecânica, tal como o aço SAE 4340 temperado e revenido.
- Eliminar ou minimizar as marcas de usinagem no raio de concordância do eixo.
- Se possível, aumentar o raio de concordância do eixo.
- Verificar o alinhamento sistema de modo a minimizar a presença de momentos fletores.

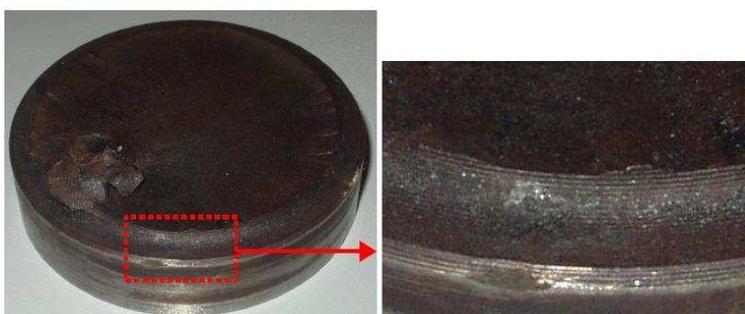
**Figura 2.** Detalhe das marcas de usinagem na superfície do eixo, junto ao raio de concordância.

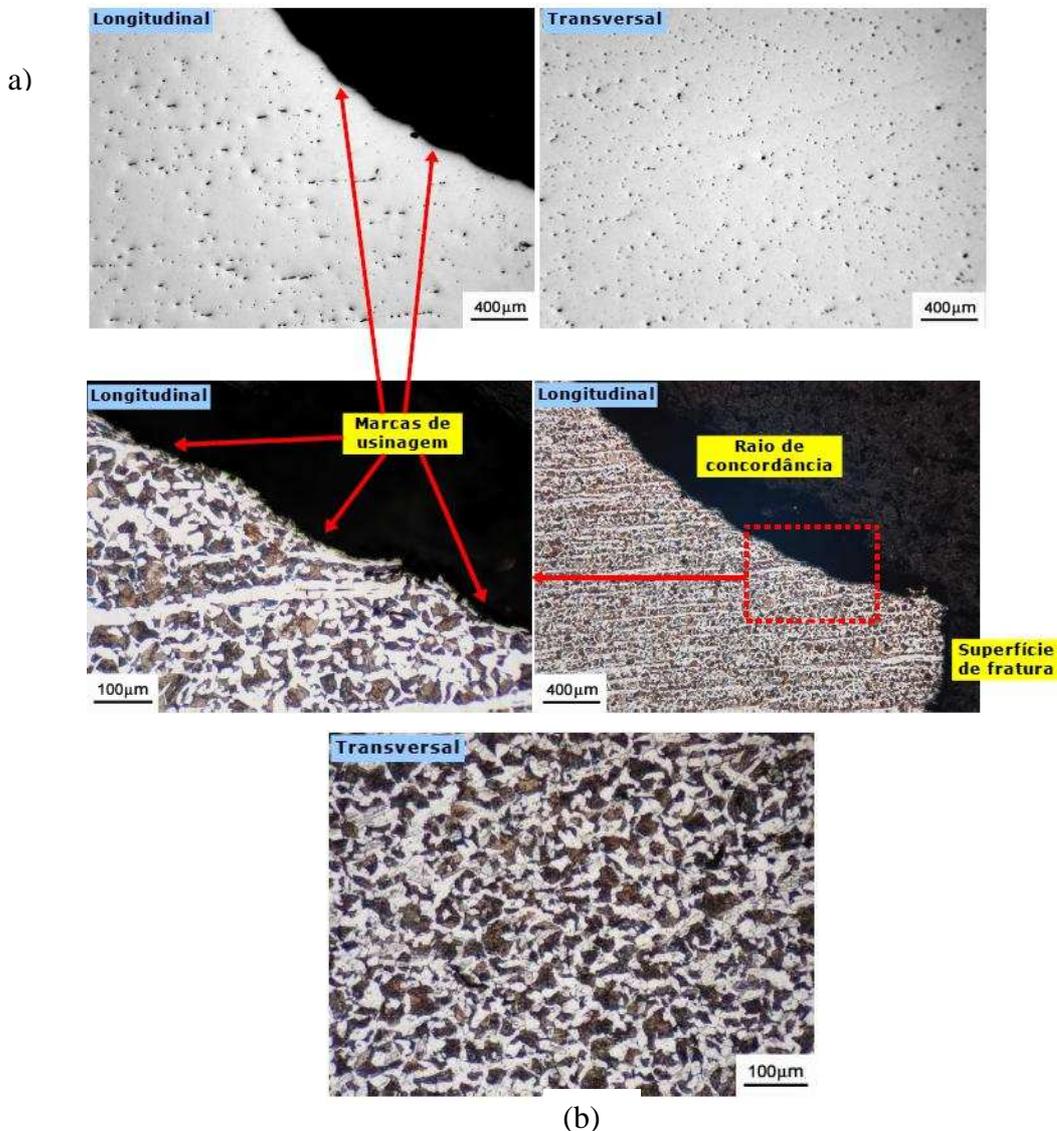
A micrografia óptica revelou uma grande quantidade de defeitos (vazios) e diversas inclusões alongadas de MnS, paralelamente ao comprimento do eixo (Figura 3a). A microestrutura consiste de ferrita e perlita, típica de um aço médio carbono na condição normalizada (Figura 3b). Os picos e vales resultantes do processo de usinagem no raio de concordância são claramente identificados.

Figura 3 - Micrografia óptica (a) sem e (b) com ataque químico. O ataque utilizado foi Nital 2%.

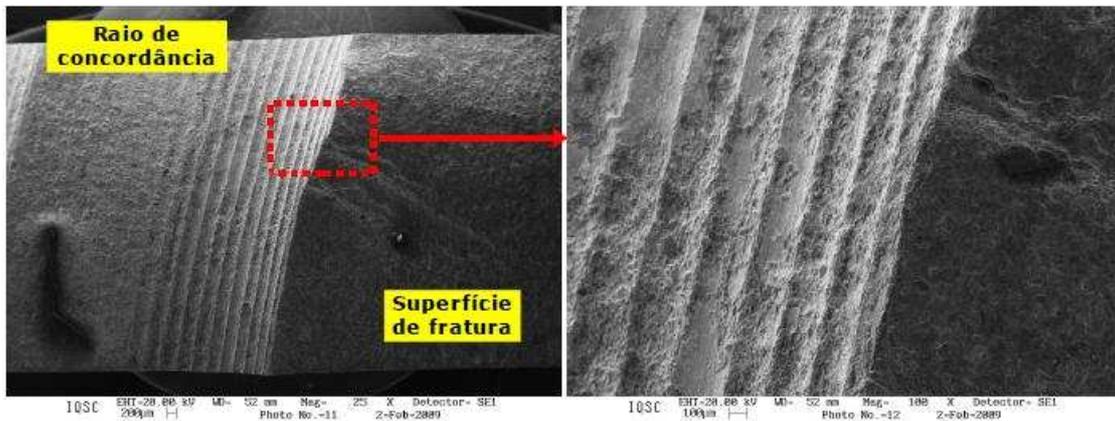
A Figura 4 apresenta detalhes das marcas de usinagem junto ao raio de concordância do eixo que aumentam o fator de concentração de tensão, facilitando a nucleação de trincas por fadiga.

Figura 4 - Detalhes das marcas de usinagem no eixo.
