ANÁLISE DE FALHA DO EIXO ROTATIVO DE BOMBA HORIZONTAL CENTRÍFUGA UTILIZADA EM INDÚSTRIA SIDERÚRGICA¹

Danilo Borges Villarino de Castro²
Jeferson Aparecido Moreto²
Otávio Contart Gamboni²
Dirceu Spinelli³
José Ricardo Tarpani⁴

FAILURE ANALYSIS OF A ROTATING SHAFT OF HORIZONTAL CENTRIFUGAL PUMP USED IN STEEL MAKING INDUSTRY

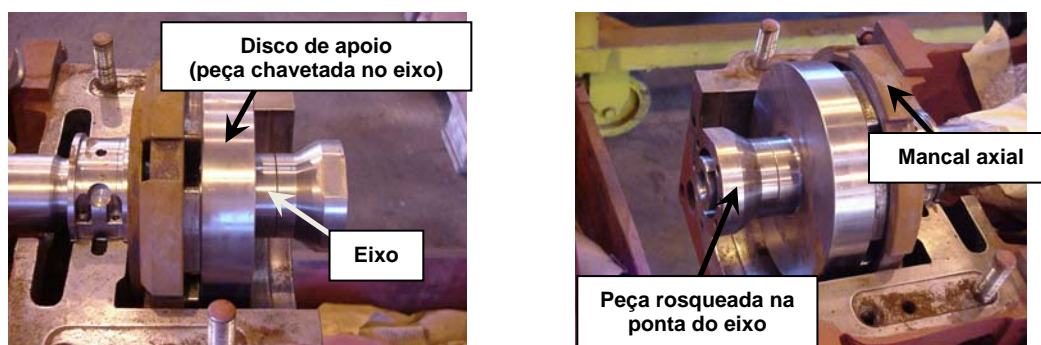
A Figura 1 mostra a ponta do eixo em serviço, região em que a fratura ocorreu.

Figura 1. Vistas do eixo da bomba centrífuga horizontal, na região em que a fratura se estabeleceu.

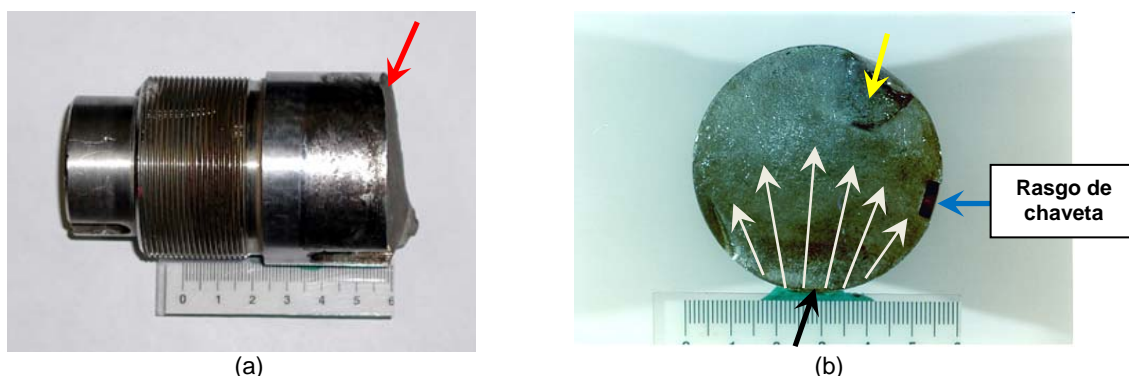
Figura 2. (a) Região de fratura indicada pela seta vermelha, próxima à extremidade do eixo; e (b) detalhe da superfície de fratura, com o sítio de nucleação de trinca de fadiga indicado pela seta preta. Na mesma figura, o conjunto de setas brancas indica a direção de avanço da trinca de fadiga devida ao carregamento cíclico do eixo quando em serviço. Fratura final sinalizada pela seta amarela.

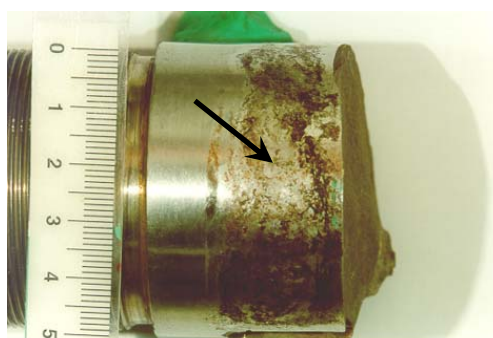
Figura 3. Desgaste verificado na superfície do eixo fraturado, na região de acoplamento com o disco de apoio. A coloração marrom avermelhada exibida na superfície de contato entre as partes é típica de frete em ligas metálicas ferrosas.

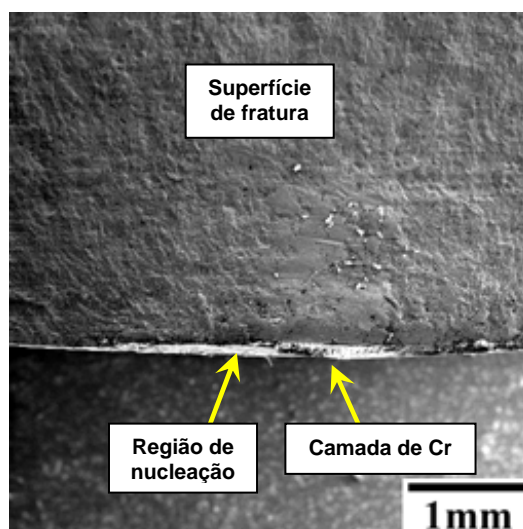
A Figura 4 mostra o sítio de iniciação da trinca de fadiga, numa vista ampliada da região anteriormente indicada pela seta preta na Figura 2b. Observa-se que a região foi danificada, com amassamento localizado da superfície de fratura, durante ou posteriormente ao evento da fratura do componente, estando bastante contaminada por material estranho na forma de partículas brancas. Através da Figura 4 é possível perceber a existência de uma camada de revestimento depositada sobre a superfície usinada do eixo. A presença da camada foi posteriormente confirmada através do uso de maiores ampliações de imagens no microscópio eletrônico de varredura. Ela foi identificada por intermédio de micro-análise por energia dispersiva (EDX) como sendo do elemento químico cromo.

Figura 4. Sítio de nucleação da trinca de fadiga e camada depositada sobre a superfície do eixo.

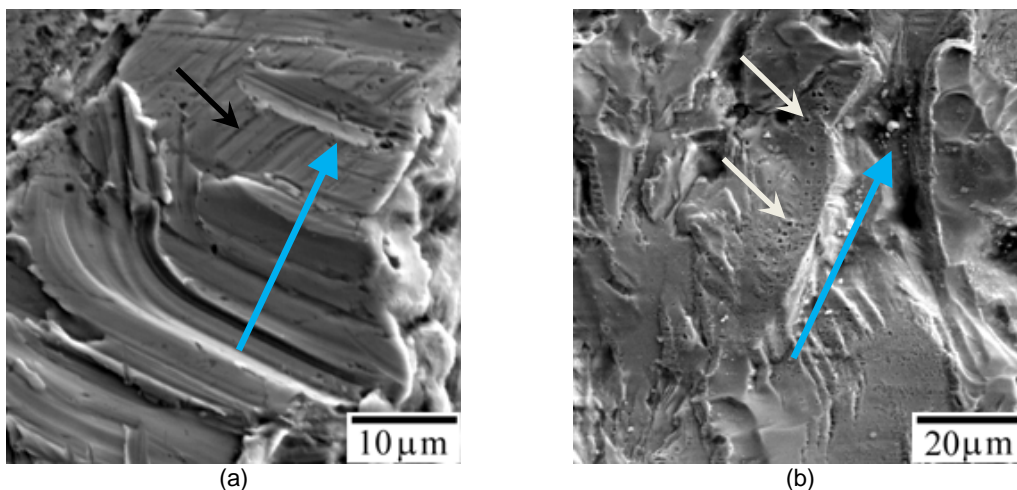
A Figura 5 mostra duas regiões próximas ao sítio de nucleação de trinca por fadiga, que apresentam, respectivamente, um aspecto de fratura mais dúctil e mais frágil. A primeira exhibe claramente deformação plástica, decorrente da separação do material por fratura, bem como pelo atrito entre as faces da trinca durante o carregamento cíclico que se seguiu. Na segunda, é claramente observado o caráter cristalográfico (mais planar) da fratura, que se propaga em planos preferenciais, propícios para a clivagem do metal. Pode ser ainda observada, em especial na Figura 5b a extensiva presença de micro-poros sobre a superfície de fratura do eixo. Estes micro-poros

são tipicamente desenvolvidos em condições de fragilização do metal por absorção de hidrogênio. Visto que uma camada metálica (Cr) foi depositada sobre a superfície original do eixo, provavelmente através de um processo eletrolítico que necessariamente libera hidrogênio, pode-se postular que a absorção deste elemento pelo metal base situado nas proximidades do revestimento tenha contribuído para a sua fragilização altamente localizada. Isto deve ter favorecido, em alguma extensão, a nucleação e os estágios iniciais de propagação da trinca de fadiga no componente, culminando na sua fratura completa. A não observância dos micro-poros em regiões situadas mais abaixo da superfície do eixo (Figura 6) reforça a hipótese de captação de hidrogênio, e consequente fragilização do aço, durante o processo de deposição de Cr apenas pelas regiões mais externas no diâmetro do componente.

Figura 5. Duas vistas ampliadas da região onde ocorreu a nucleação da trinca de fadiga (a) Mais dúctil, com a seta preta indicando marcas de atrito entre as faces da trinca; e (b) mais frágil, de aspecto planar, com as setas brancas indicando os micro-poros presentes na superfície de fratura. Em ambos os casos, a seta mais longa indica a direção e sentido de propagação da trinca de fadiga.

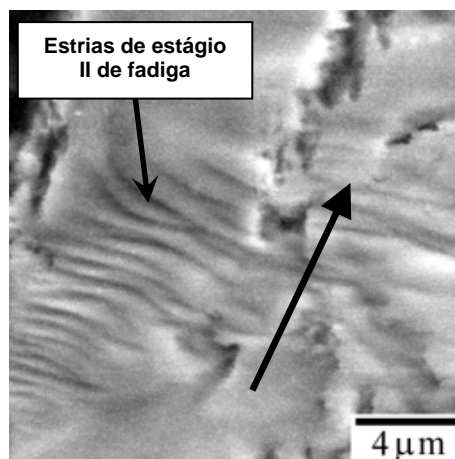
Figura 6. Estrias de fadiga observadas em região situada a aproximadamente 5 mm a partir do sítio de nucleação da trinca. A seta preta indica a direção e sentido de propagação da trinca sub-crítica.

A Figura 6 também comprova cabalmente que o mecanismo de fratura do eixo rotativo foi, de fato, por fadiga mecânica. É possível observarem-se estrias típicas do mecanismo de propagação de trincas por fadiga no estágio II de Forsyth, localizadas numa região situada a aproximadamente 5 mm a partir do sítio de nucleação da trinca.

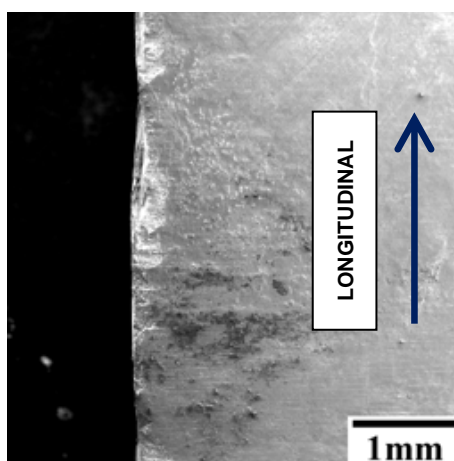
Na Figura 7, o eixo é observado longitudinalmente, numa região bastante desgastada devido ao seu contato com o disco de apoio. Uma grande ampliação da região desgastada permitiu confirmar a existência de uma camada de revestimento da superfície do componente, a qual apresenta expressivo trincamento, e que é geralmente denominado “barro seco”, além da formação de alguns pites (Figura 8). Este trincamento é mais frequentemente encontrado em camadas metálicas depositadas eletroliticamente do que naquelas obtidas por imersão a quente. Pode-se, portanto, inferir que, independentemente da camada de cromo ter sido depositada sobre a superfície do eixo para minimizar o fenômeno de frete, ou para suprir material adicional devido à perda de tolerância do diâmetro do eixo durante a sua usinagem, o procedimento foi conduzido de modo equivocado, originando um revestimento de natureza frágil bastante propensa à geração de sulcos com alto potencial para concentração de tensões (efeito de entalhe), os quais, durante o período de serviço do componente, atuam como potenciais sítios de nucleação de trincas de fadiga. Estas, uma vez tenham atravessado a camada cromada, encontram um substrato (eixo metálico) também superficialmente fragilizado por absorção de hidrogênio do processo de eletrodeposição de Cr, o que favorece sobremaneira a sua propagação, podendo levar, a longo termo, à fratura completa do componente.

Figura 7. Vista ampliada de uma porção da superfície danificada do eixo (indicada por seta na Figura 3), na região de contato por acoplamento com o disco de apoio.

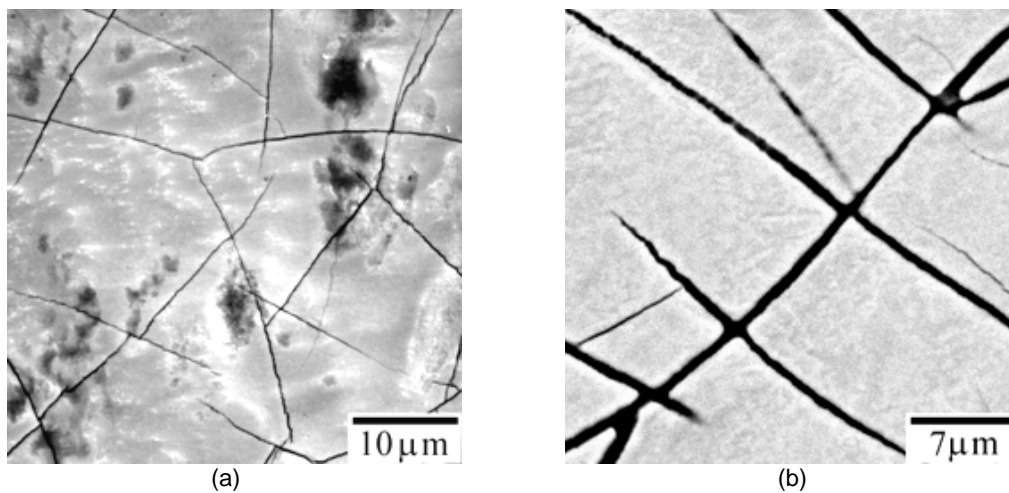
Figura 8. Vistas ampliadas da região desgastada ilustrada na Figura 7, mostrando um revestimento metálico (cromado) com estrutura do tipo “barro seco”. (a) 2.000 X; (b) 3.000 X.

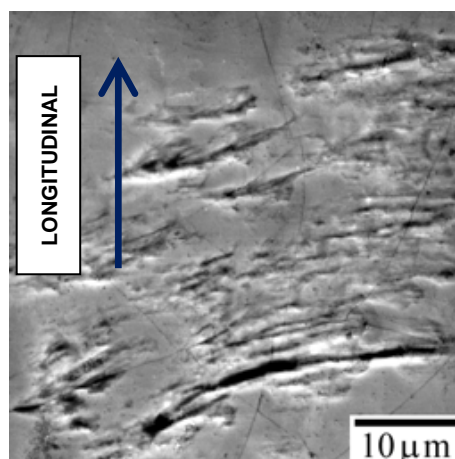
A Figura 9 ilustra o desenvolvimento de um dano mais grave na camada de cromo, originado pelo acúmulo de danos decorrentes do mecanismo de frete entre as superfícies dos diâmetros externo do eixo revestido e interno do disco de apoio. Observa-se a expressiva degradação da camada cromada e o desenvolvimento de entalhes muito mais críticos que os decorrentes do fenômeno de “barro seco”, que são vistos ao fundo na Figura 9, ou mais detalhadamente na Figura 8a, para idênticas magnitudes de aumento da imagem. Verifica-se que os entalhes devidos ao frete desenvolvem-se na direção circunferencial do eixo, acompanhando o movimento de rotação do mesmo em serviço e, conseqüentemente, de atrito entre as superfícies do eixo e do disco de apoio. Deste modo, uma trinca originada nesta direção seria paralela ou coincidente àquela que originou a fratura do componente em serviço. Pode-se, portanto, inferir que uma trinca originada pelo mecanismo de frete, sobre a superfície de revestimento do eixo, tenha se propagado por fadiga ao longo da espessura da camada de cromo devido ao esforço rotativo em torção aplicado ao componente em serviço. Uma vez atravessada a camada de Cr, a trinca

atingiu o eixo propriamente dito (e superficialmente fragilizado), o que, com o passar do tempo sob o esforço repetidamente aplicado, causou a sua fratura final catastrófica.

Figura 9. Detalhe de região localizada na superfície da camada de Cr. Estes danos de desgaste foram causados pela ação abrasiva de partículas oxidadas, que foram removidas de ambas as superfícies metálicas em contato, pelo atrito oscilatório entre as mesmas (mecanismo de frete).

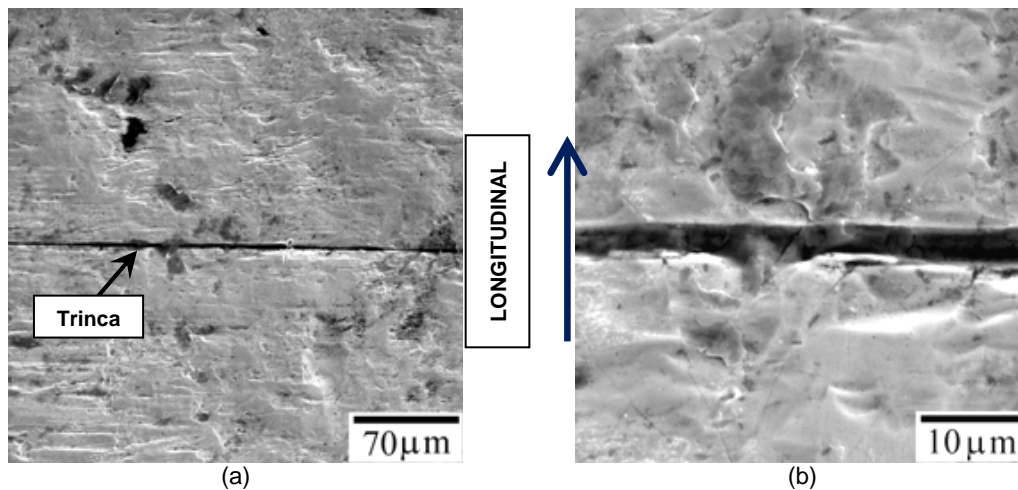
A Figura 10 mostra uma trinca secundária, com um comprimento da ordem de 0,5 mm e uma profundidade não determinada, que ilustra bem a elevada probabilidade da ocorrência dos eventos acima referidos.

Figura 10. Trinca secundária circunferencial desenvolvida na camada de recobrimento metálico sobre a superfície do eixo fraturado. (a) 300 X; (b) 2000 X.

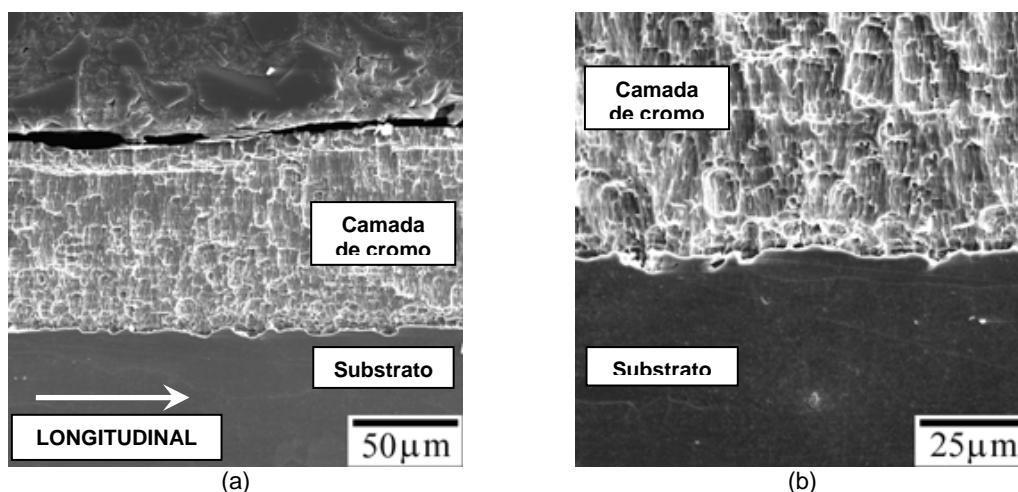
O acabamento da superfície externa do eixo apresenta-se bastante irregular e defeituoso, com a presença de marcas de usinagem do tipo-entalhe. Estas marcas de usinagem poderiam, inclusive, potencialmente originar trincas tais como a que conduziu à falha do componente, sendo esta uma possibilidade não descartável.

Figura 11. Corte longitudinal da interface camada-eixo, mostrando o aspecto e as dimensões do recobrimento metálico, a adesão ao substrato e o acabamento superficial do componente fraturado em serviço. (a) 400 X; e (b) 800 X.

A morfologia da camada sugere fortemente a deposição da camada através de um processo eletrolítico, confirmando suspeitas feitas anteriormente neste texto.

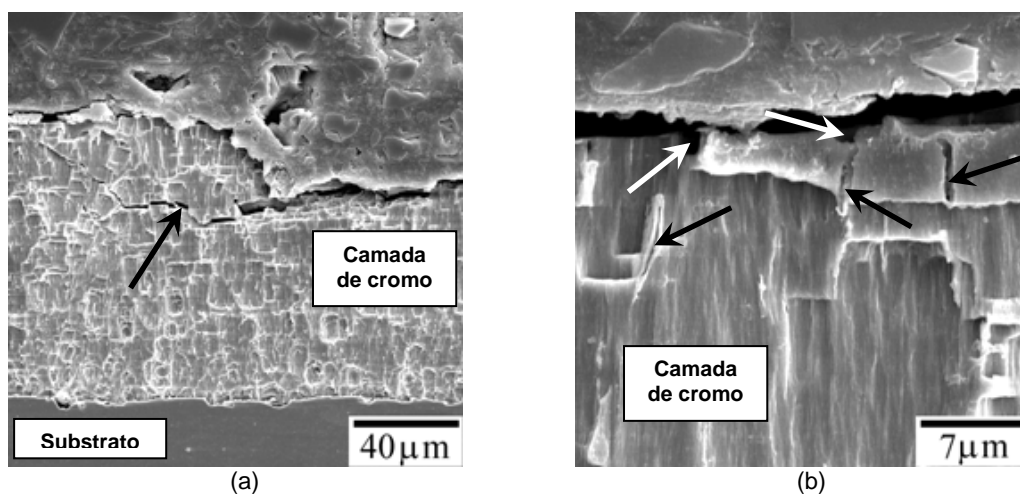
A Figura 12a mostra o trincamento sub-superficial da camada de cromo, gerado possivelmente por elevadas tensões cisalhantes localmente desenvolvidas durante a operação do componente em serviço em contato com berço metálico. Nota-se que a trinca não corre em direção à superfície externa do eixo. A estrutura “barro seco” gera entalhes rasos (Figura 12b), mas capazes de nuclear trincas invasivas à camada.

Figura 12. Trincamento da camada de cromo. Setas pretas indicam (a) Macro-trinca; e (b) microtrincas internas, eventualmente nucleadas na estrutura “barro seco”, a qual é formada por entalhes rasos, estes indicados por setas brancas.

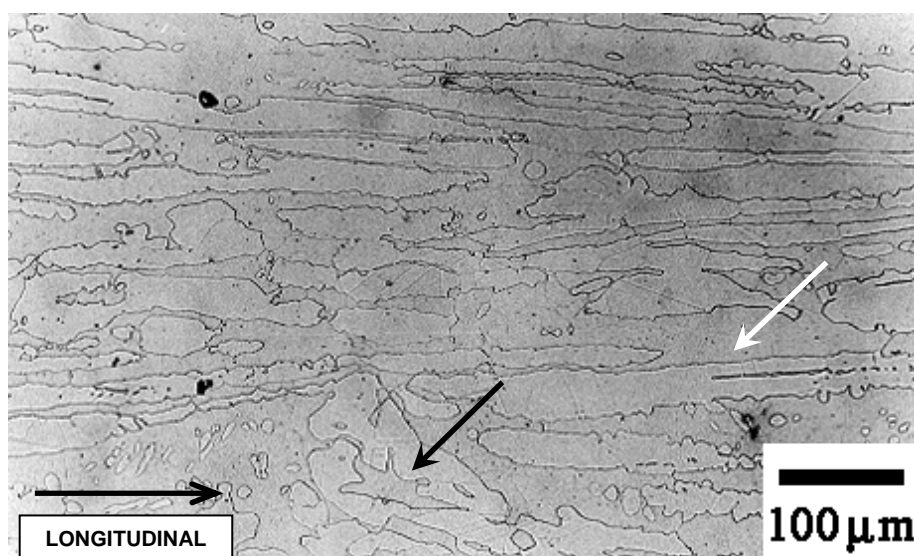
A Figura 13 apresenta a micrografia do aço que compõe o eixo fraturado, conforme um corte longitudinal. Confirma-se o desenvolvimento de uma estrutura duplex com matriz ferrítica, de coloração mais escura, e austenita como fase dispersa de coloração mais clara (típicas de maclas de deformação). Observa-se também a

elevada texturização da estrutura do aço na direção longitudinal do eixo, denotando o elevado grau de deformação experimentalado pelo material durante o trabalho a quente a que foi submetido na manufatura.

Figura 13. Microestrutura do aço do eixo fraturado. A seta branca indica a fase ferrita e seta preta aponta para a fase austenita. Ataque: água-régia.
